令和4年度 保護林モニタリング調査結果報告

北海道森林管理局
株式会社環境指標生物

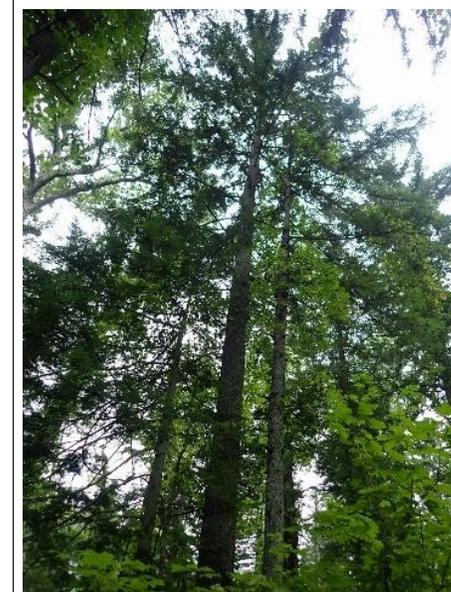
エゾマツの高木

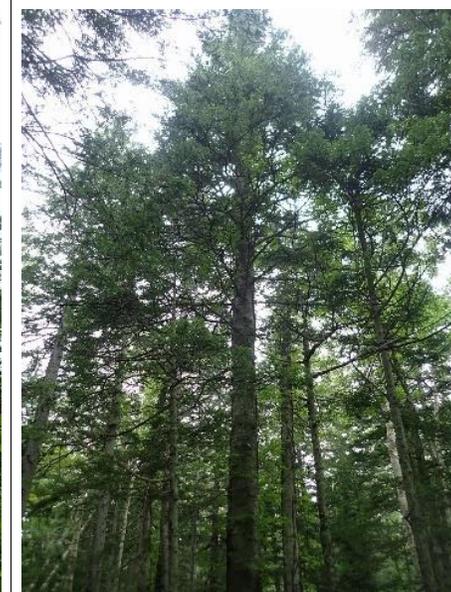
トドマツの高木

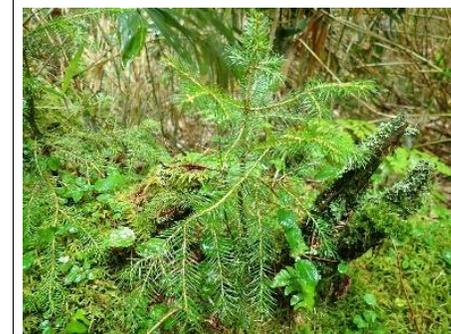
エゾマツの実生

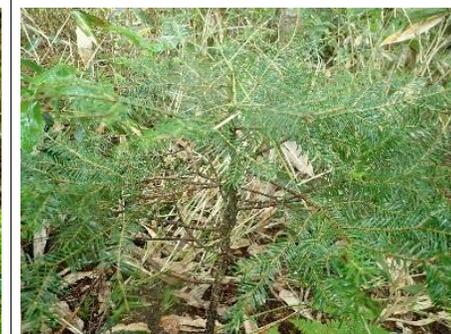
トドマツの実生

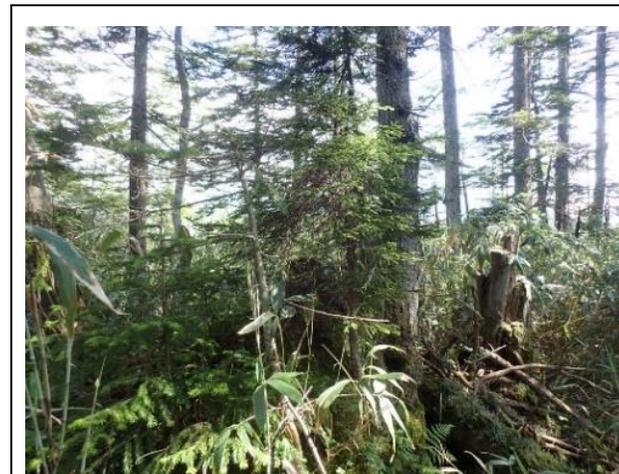
アカエゾマツの低木

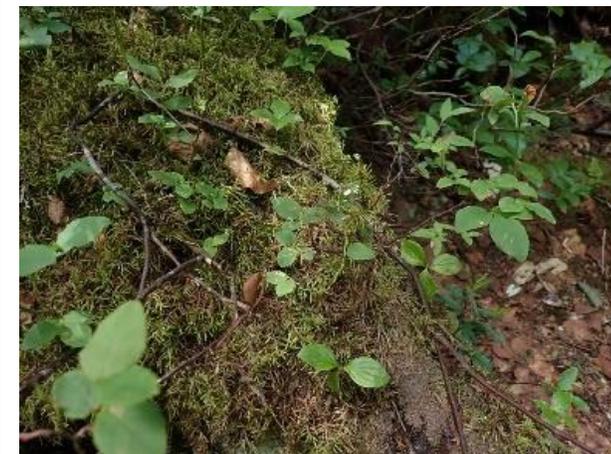
アカエゾマツの稚樹

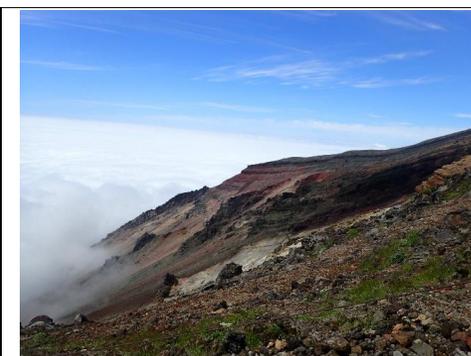
高山帯の状況（旭岳付近）

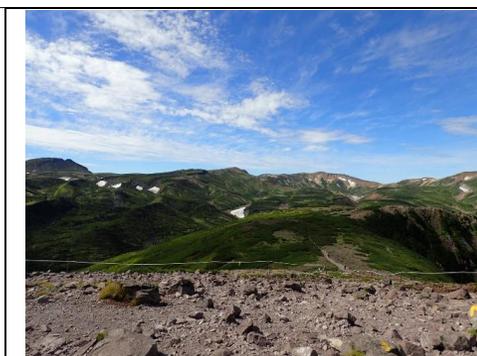
高山帯の状況（黒岳山頂から北鎮岳）

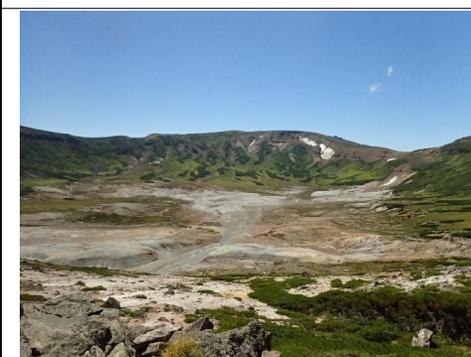
高山帯の状況（お鉢平周辺）

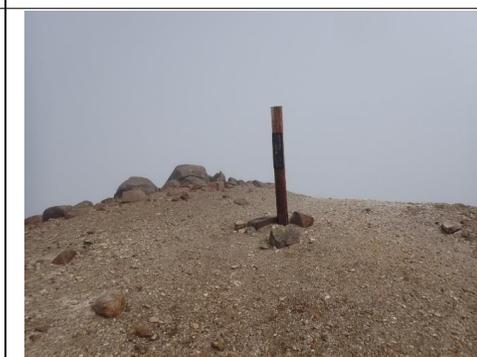
高山帯の状況（上ホロカメットク山山頂）

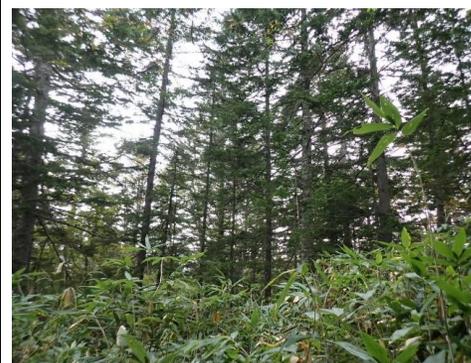
樹林帯の状況（エゾマツ・トドマツ高木）

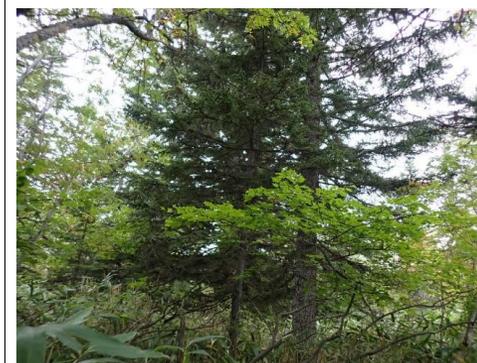
樹林帯の状況（アカエゾマツ高木）
