3. モニタリング調査結果報告

3-3. 希少個体群保護林（37箇所）

3-3.希少個体群保護林 (1/7)

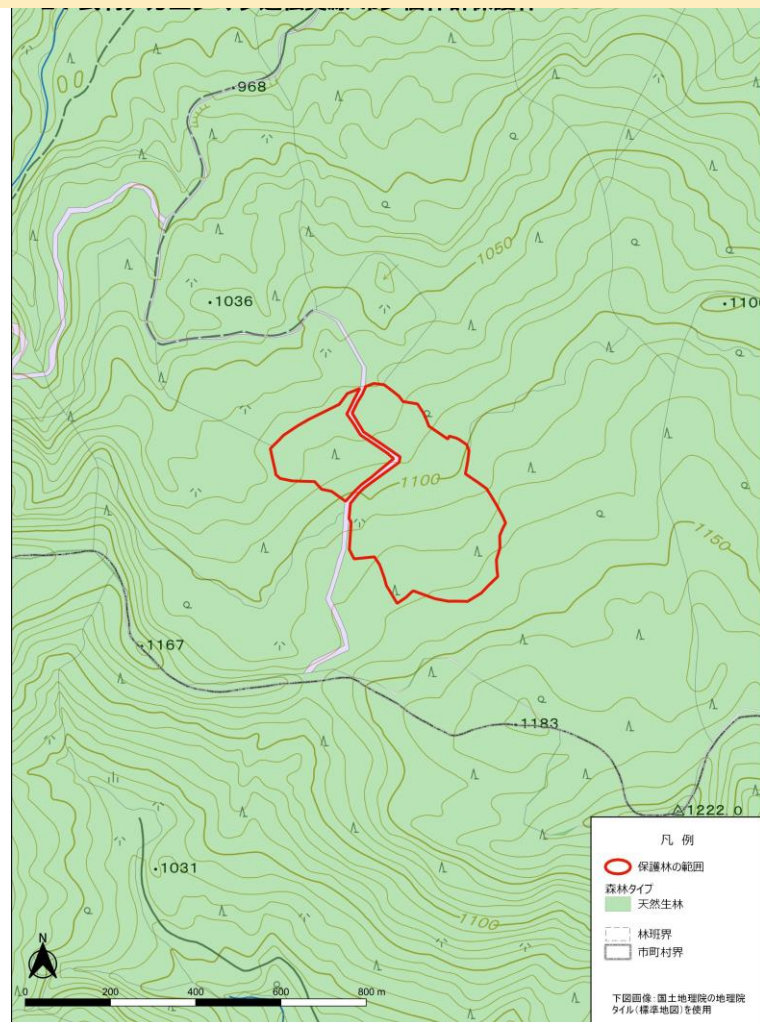
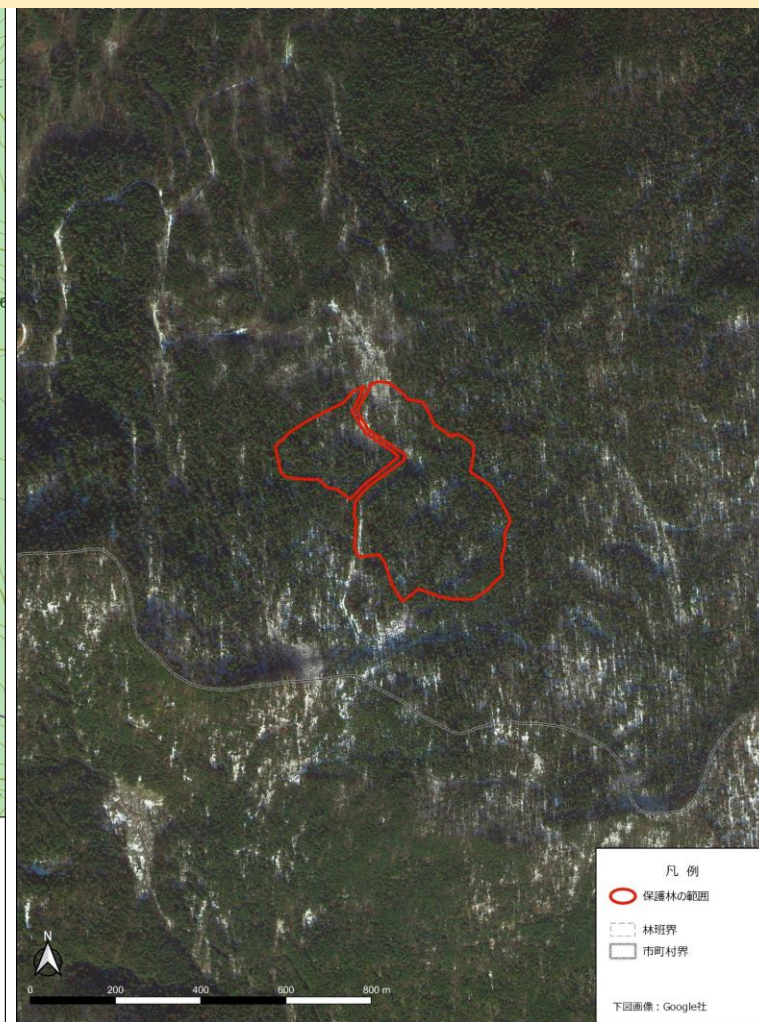
留辺蘂側からのアプローチ
林道崩壊箇所

丸瀬布側からのアプローチ
林道崩壊箇所

確認された影響[不到達のため不明]
 ・到達ルートである留辺蘂側の林道及び丸瀬布側からの林道の崩壊しており、同林道を徒歩で到達する手段は、日帰りでは不可能と判断した。
 ・航空写真で現時点の保護林を確認すると、大きな変化はないように見られた。
 ・どちらの林道も復旧の可能性は低く、今後のモニタリングは、航空写真などを検討することが望ましいかもしれない。

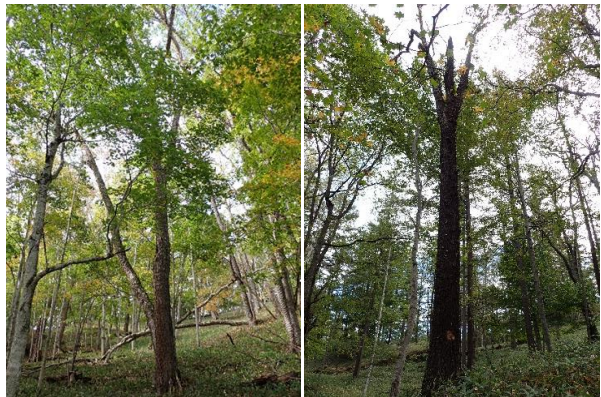
確認された影響[その他]

- ・プロット1、プロット2ともに、コオノレの大径木はみられるが、個体数は少なく、天然更新はみられない。
- ・林況に大きな変化はなく健全な状態といえ、今後はヤチダモ林等に推移していくと考えられる。
- ・経過を観察しつつ、保護対象種について検討していく。

コオノレの高木 コオノレの枯損木

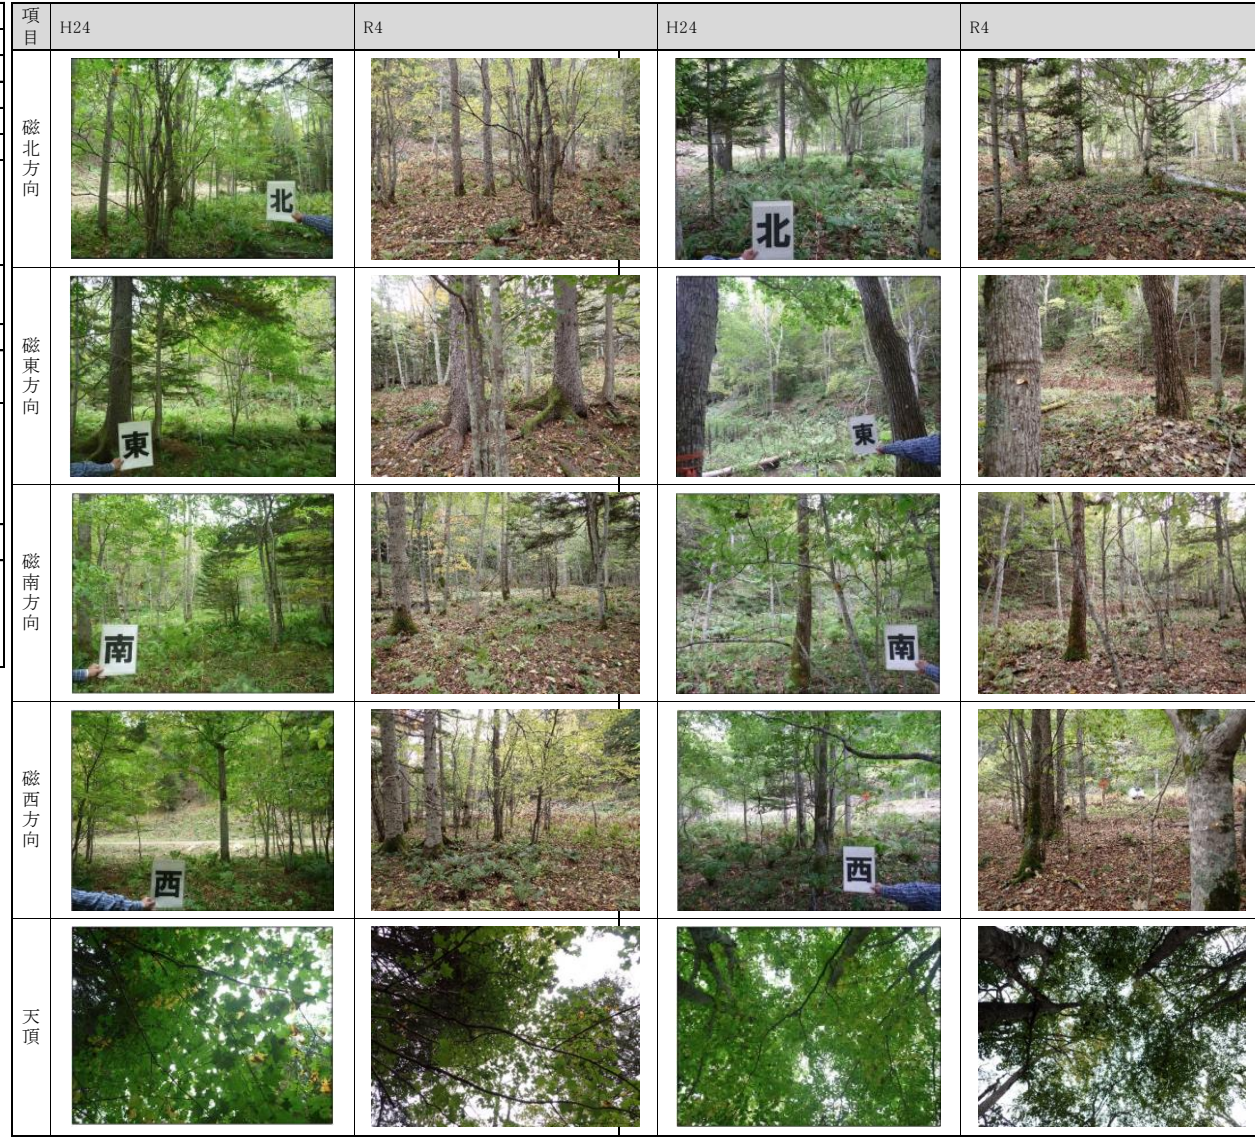
確認された影響[野生鳥獣]

- ・プロット1、プロット2ともに健全な林分であるが、天然更新はやや少ない。
- ・シカの食害もやや確認された。
- ・概ね健全な、更新も期待出来る林分であるといえる。
- ・エゾシカの痕跡が多いため、留意が必要である。

エゾシカの食痕

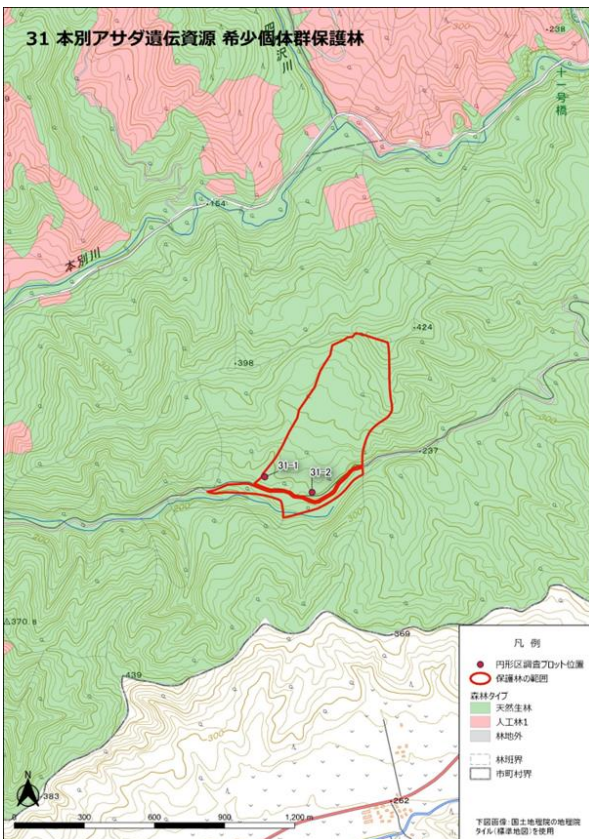
エゾシカの角こすり

林床にはフッキソウ程度しかみられない

確認された影響[野生鳥獣]
 ・保護対象種はわずかにみられる程度で、林床ではエゾシカの食害が多数確認された。
 ・エゾシカの痕跡が多いため、留意が必要である。

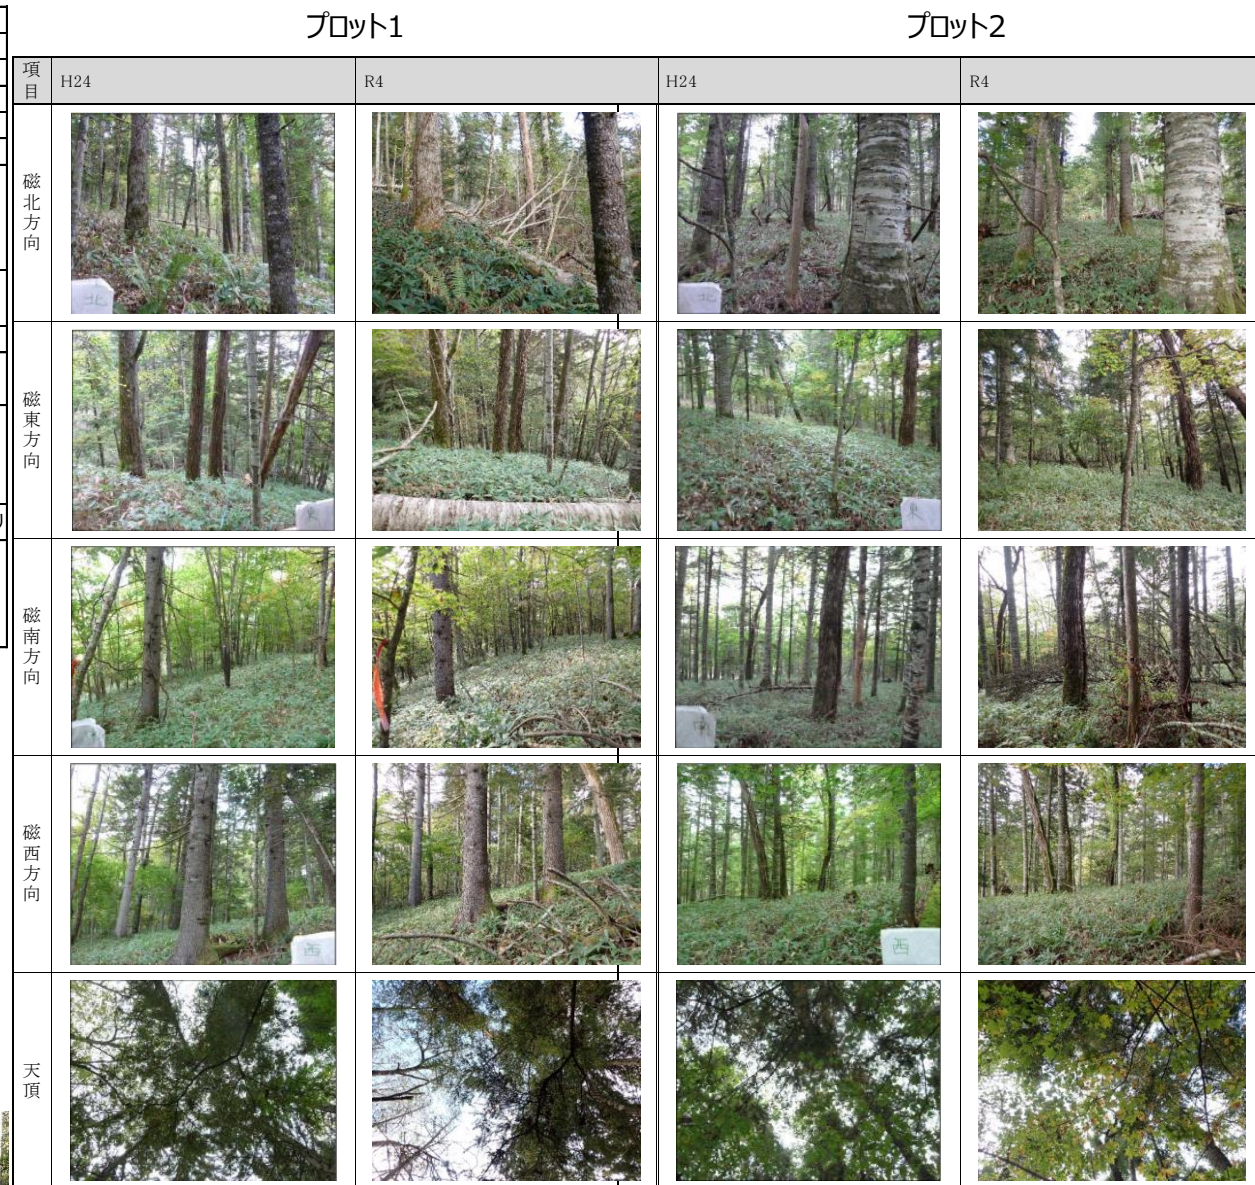
風倒木

確認された影響 プロット1[自然攪乱]、プロット2[野生鳥獣,自然攪乱]

- ・プロット1、プロット2ともに老齢林であり、ハリギリの大木はみられるが、天然更新は少ない。
- ・風倒木が散見される。
- ・老齢林の遷移に留意が必要である。
- ・巡視・モニタリング等によりエゾシカの影響や気象害等を注視していく。

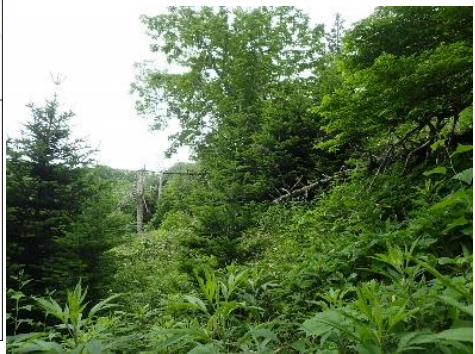
風害の状況 (プロット3)

プロット3[自然攪乱]

- 大規模な風害があったが、天然更新は旺盛である。
- 巡視・モニタリング等によりエゾシカの影響や気象害等を注視していく。
