# 令和6年度 保護林モニタリング調査結果報告

北海道森林管理局  
株式会社環境指標生物

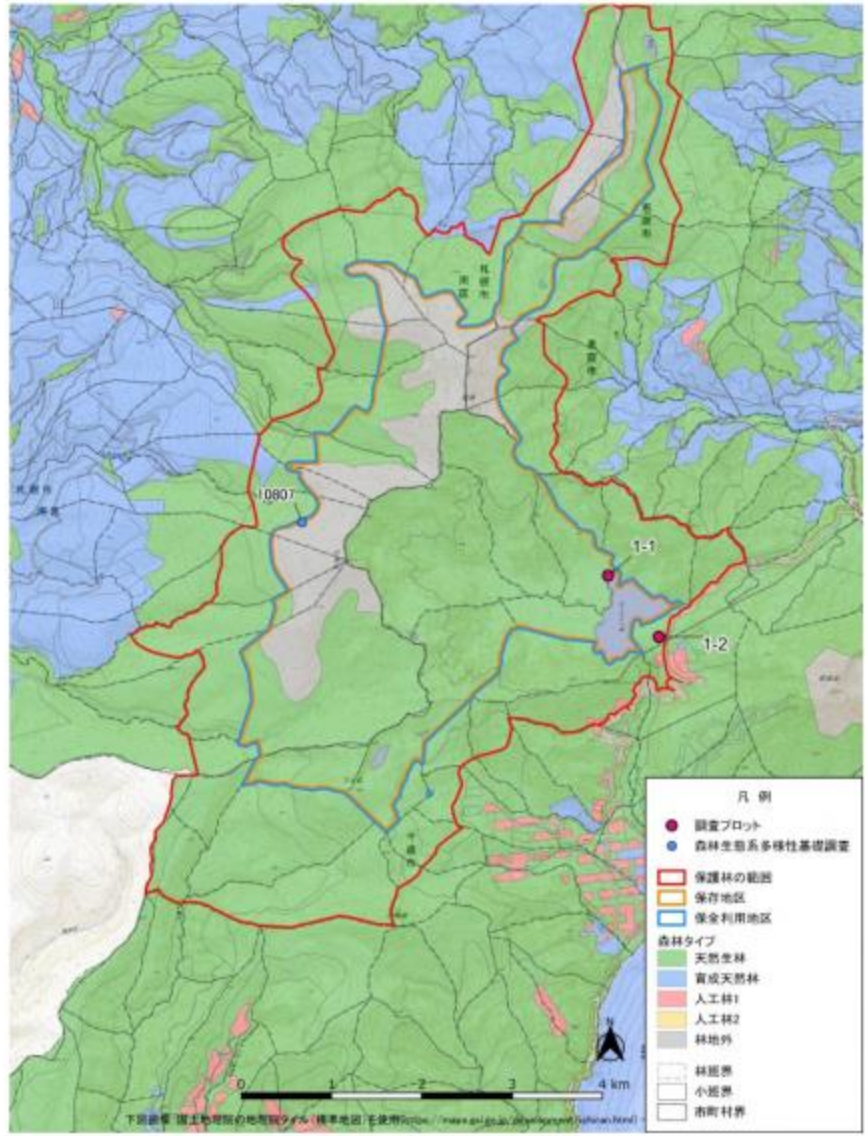
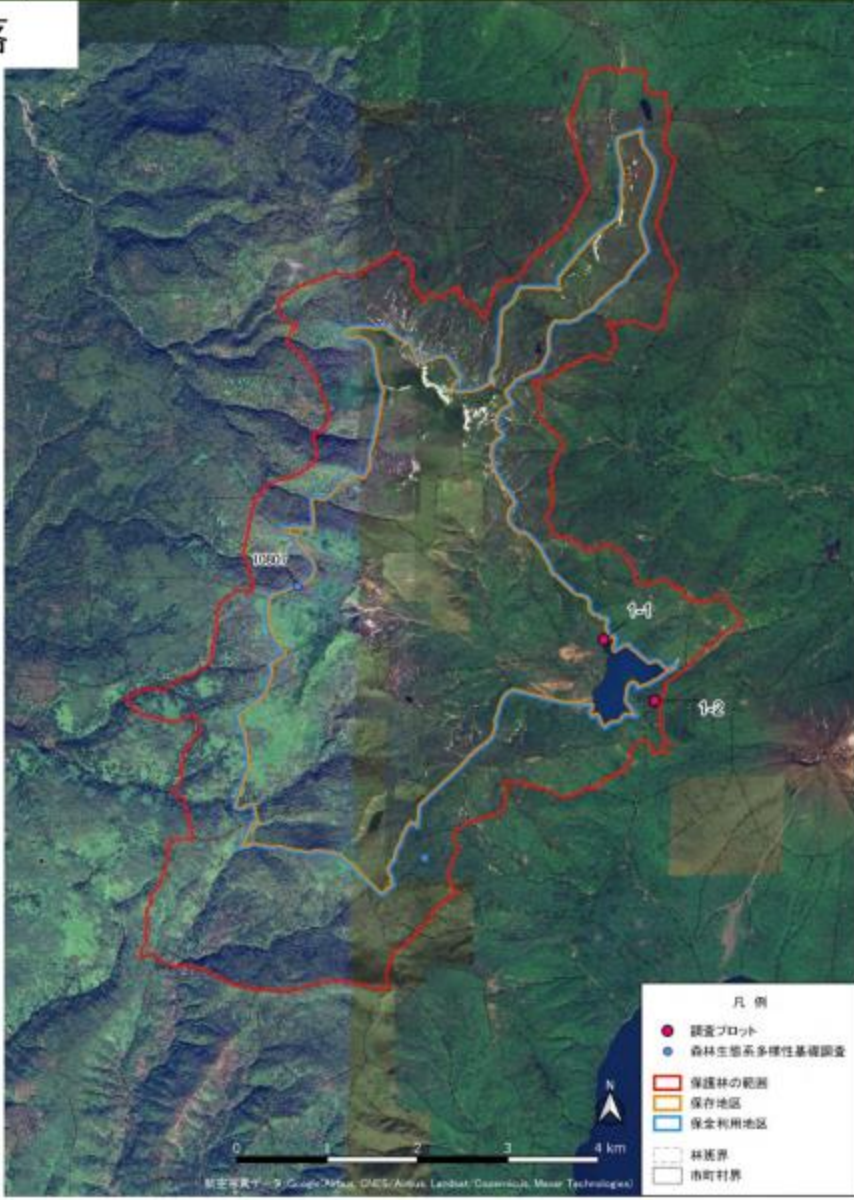
プロットNo.1-1

| 調査林分の状況等 | <ul style="list-style-type: none"> <li>・プロットNo.1-1では、ダケカンバの大径木を多く含む林分であり、一部では枯損木が確認された。</li> <li>・プロットNo.1-2では、林相に大きな変化はないが、林床にシカの食痕が多く確認された。</li> <li>・林相に大きな変化はなく、大きな森林被害も確認されなかった。</li> </ul> |

| | R1 | R6 | 比較結果等 |
|---|---|---|---|
| 縦東方向 | 写真なし | | 枯損木が確認された。 |

| 評価・課題・対応(案) | <p><b>確認された影響[野生鳥獣、自然攪乱]</b></p> <ul style="list-style-type: none"> <li>・シカの影響が確認されたため、調査間隔を5年に変更し、引き続き巡視・モニタリング等により経過を観察していく。</li> <li>・次回のモニタリングの際には、大径木の枯損が局所的なものかどうかを把握するため、上空からのドローン撮影による立木の状況調査も検討する。</li> </ul> |

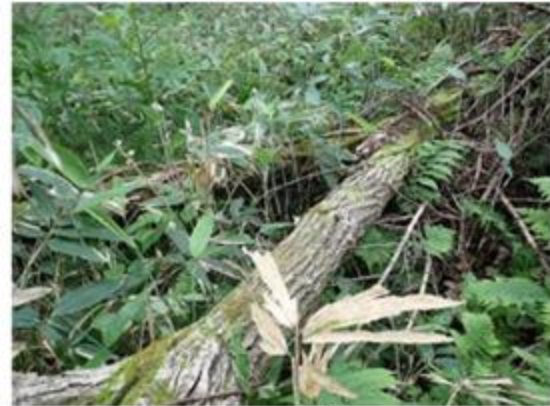
ミズナラの風倒木

確認された影響[野生鳥獣、自然撓乱]  
・前回調査から林相に大きな変化はみられなかったが、プロット及びその周辺にミズナラは少なく、天然更新もみられなかった。  
・エゾシカによる下層植生の食害や剥皮による低木の枯死、風倒木がやや多くみられた。

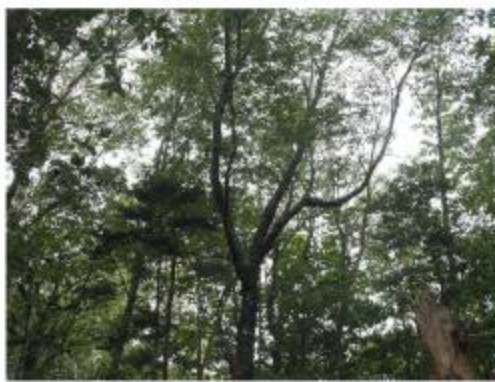
亜高木層の状況

確認された影響[特になし]  
・林床のクマイザサの一斉枯死がみられたほかには、前回調査から大きな変化はなかった。  
・キハダの生育は局所的であった。  
・いくつかの風倒木が確認された。

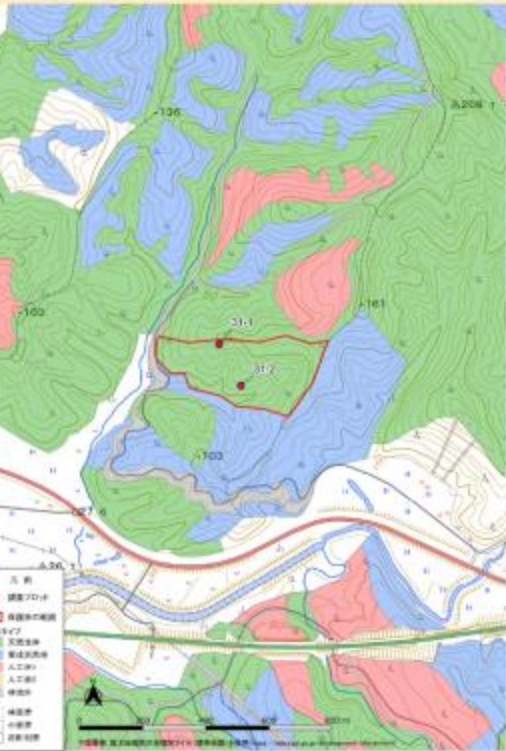
| プロットNo.31-1 | | | プロットNo.31-2 | | |
|---|---|---|---|---|---|
| 写真なし | | 林床ではクマイザサが一斉枯死。 | 写真なし | | 林床ではクマイザサが一斉枯死。 |
| | | 立木に大きな変化はない。林床ではクマイザサが一斉枯死。 | | | 立木に大きな変化はない。林床ではクマイザサが一斉枯死。 |
