# 平成31年度

# 稚咲内砂丘林自然再生事業委託事業

報告書

林野庁 北海道森林管理局

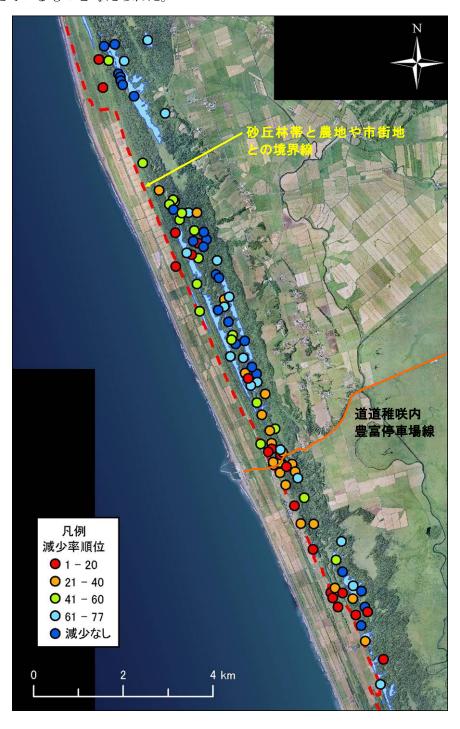
図 3.2-1 湖沼の開放水面面積減少率の状況(1947年と2005年の空中写真の比較による)

1947 年と 2005 年に撮影された空中写真を用いて、対象区域及びその近傍に分布する 湖沼の開放水面面積を比較すると、開放水面面積の減少率が高い湖沼は、道道稚咲内豊富停車場線周辺及び以南に多くみられた。また、これらの湖沼は、第 II B 砂丘林帯が市 街地や農地になった箇所に隣接していることが多かった(図 3.2-1)。

これらのことから、第IIB 砂丘林帯の消失が湖沼群の開放水面面積の減少に何らかの影響を与えているものと考えられた。

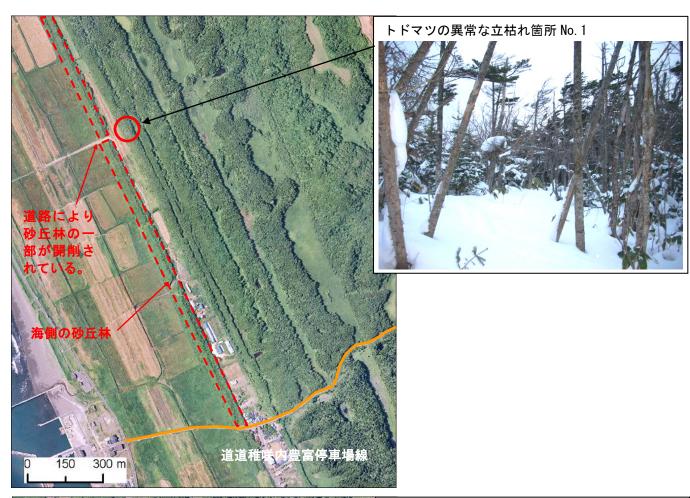
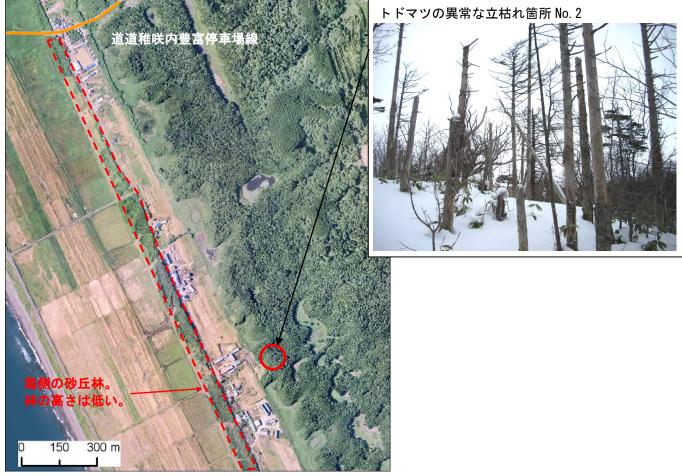
図 3.3-2 トドマツの異常な立枯れ箇所

しかしながら、対象区域内の砂丘林の一部には、上層木のトドマツの立枯れが多数発生して林冠が疎開し、林床にトドマツの稚樹がほとんどみられず、ササ類等に覆われている箇所(以下、「トドマツの異常な立枯れ箇所」という。)がみられる(図 3.3-2)。

このような場所は、海側の砂丘林の一部が開削されたり、林の高さが低かったりし、海風が直接あたる箇所であった。また、高橋(2001)は海側の砂丘に開口部ができたことにより、海風の影響が背後の砂丘トドマツ林まで到達するようになり、その累積的影響がトドマツの枯死を助長し、稚咲内トドマツ海岸林の枯死・更新パターンを変えた可能性を指摘している。

これらのことから、トドマツの異常な立枯れの要因は、海側の砂丘林の消失や高さが 低いことに伴う海風の影響によるものと考えられた。

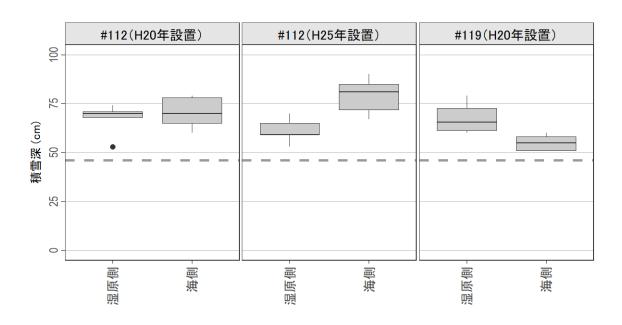
図 5.1-1 堆雪柵周辺の積雪深及びアメダス豊富測候所における積雪深

また、各堆雪柵周辺における堆雪状況を確認した結果、積雪深は#112 堆雪柵(H20 設置) では53~79cm、#112 堆雪柵(H25 設置) では53~90cm、#119 の堆雪柵(H20 設 置)では 51~79cm であり、アメダス豊富測候所における調査日の日最深積雪深 46cm を上回っていたことから、各堆雪柵は堆雪機能を有していることが確認された(図 5.1-1)。過年度に実施された積雪量調査においても、堆雪柵周辺の積雪は堆雪柵がな い湖沼の積雪より多く、雪溜め効果が発揮されていることが確認されている。

一方で、堆雪柵による各湖沼の水位低下の抑制に対する効果やそれに伴う湖沼の植 生に対する効果は明らかとなっていないことから、堆雪柵の設置から 10~15 年程度が 経過した時点を目途に、これらの効果を明らかにしたうえで、今後の堆雪柵の取り扱 いについて検討していくことが必要である。

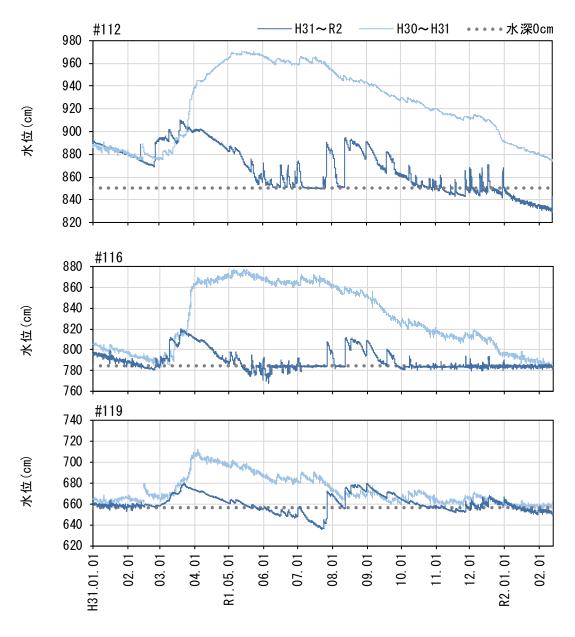
図 5.2-1 水位観測結果(#112, #116, #119)

各湖沼における水位観測の結果、融雪期である 3 月~4 月に水位が上昇し、その後夏期にかけて水位が低下する変化を示していた(図 5.2-1)。前年度の変化と比較すると、融雪期の上昇が小さく、その後も水位が低い状態が継続していた。各湖沼について、現地測定による水深が 0cm となっていた令和元年 7 月または 11 月調査時の水位と比較すると、いずれの湖沼においても 6~7 月の夏期及び 10~11 月の秋期に、それぞれ水深 0cm となっていた期間があったとみられる。

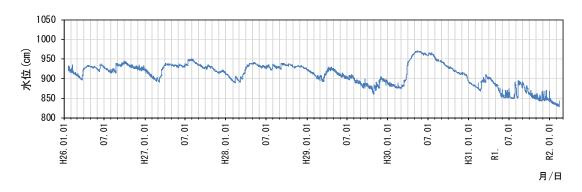
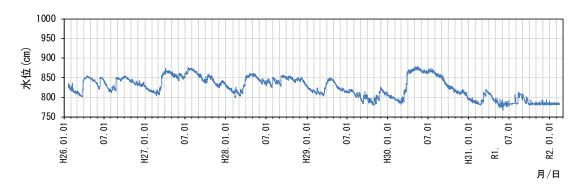
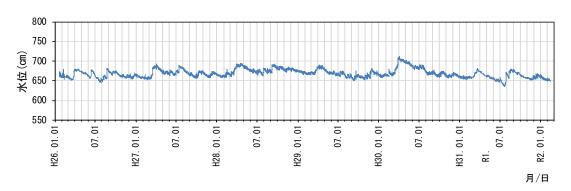
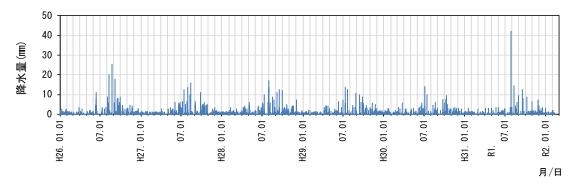
図 5.2-2 水位観測結果(#112, #116, #119)及びアメダス豊富観測所の降水量

また、各湖沼について平成 26 年度からの水位と比較した場合、融雪期の水位が上昇することや、まとまった降雨により水位が上昇する傾向は過年度と同様であるものの、融雪期の水位上昇は少なく、その後の水位も低く推移していた(図 5.2-2)。

各湖沼における水位上昇に影響を及ぼすと考えられる降水量として、アメダス豊富 観測所における積算降水量を比較すると、H29 寒候年 (平成 29 年 8 月~平成 30 年 7 月) は、平年値 (昭和 56 年~平成 22 年の平均) より少なく推移していたものの、H30 寒候年 (平成 30 年 8 月~平成 31 年 7 月) は H29 寒候年よりさらに少なく推移していた (図 5. 2-3)。このため、H30 積雪期の降水量が少なく、融雪期以降の降水量も少なかったことが、各湖沼における融雪期の水位上昇の少なさやその後の水位が低く経過したことに繋がったものと考えられた。

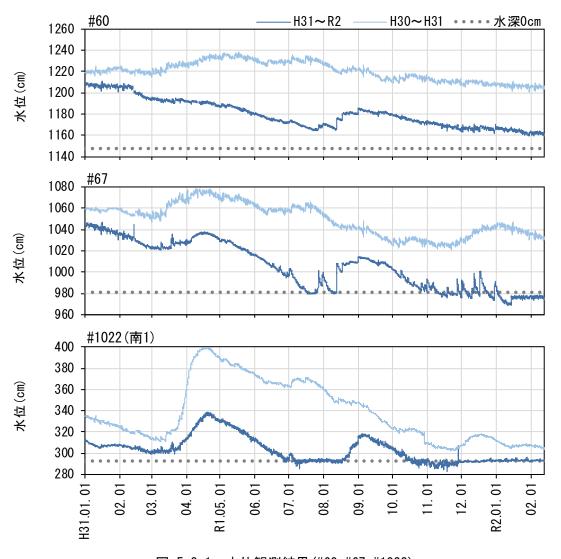
図 5.3-1 水位観測結果(#60,#67,#1022)

各湖沼における水位観測の結果、湖沼#60 では融雪期から夏期にかけて水位の低下が続く変動を示し、湖沼#67 及び#1022 (南 1) では融雪期である 3 月~4 月に水位が上昇し、その後夏期にかけて水位が低下する変動を示していた (図 5.3-1)。前年度における水位の変動と比較すると、いずれの湖沼においても融雪期の上昇が小さく、その後 7 月~8 月にかけて水位の低下が継続していた。各湖沼について、現地測定による水深が0cm となっていた令和元年 7 月または 11 月調査時の水位と比較すると、湖沼#67 及び#1022 (南 1) では、7 月~8 月の夏期及び 10~11 月の秋期に、それぞれ水深 0cm となっていた期間があったとみられる。

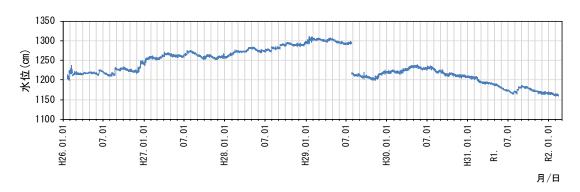
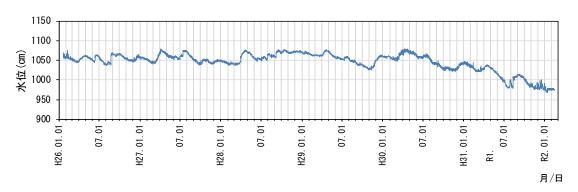
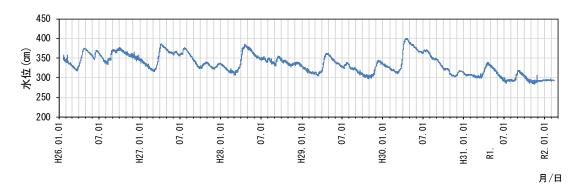
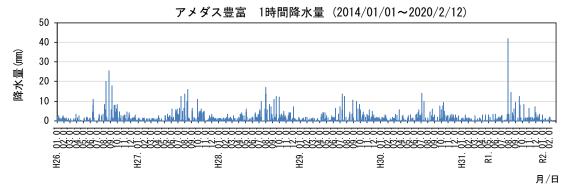
図 5.3-2 水位観測結果(#60, #67, #1022)及びアメダス豊富観測所の降水量

また、各湖沼について平成 26 年度からの水位と比較した場合、融雪期に水位が上昇する傾向は過年度と同様であるものの、平成 31 年度における融雪期の水位上昇は少なく、その後の水位も低く推移していた(図 5.3-2)。

人為的影響の少ない湖沼として位置づけられる各湖沼の水位変化を、水位低下の抑制を行う湖沼として位置づけられ、モニタリング調査を実施した湖沼#112、#116 及び#119 と比較すると、融雪期の水位上昇や夏期~秋期の水位低下などの変動がやや緩やかであったものの、いずれの湖沼においても H30 積雪期及び H31 融雪期以降の降水量が少なかったことにより、雨水による涵養が減少し、水位が低く、変動も小さくなったものと考えられた。

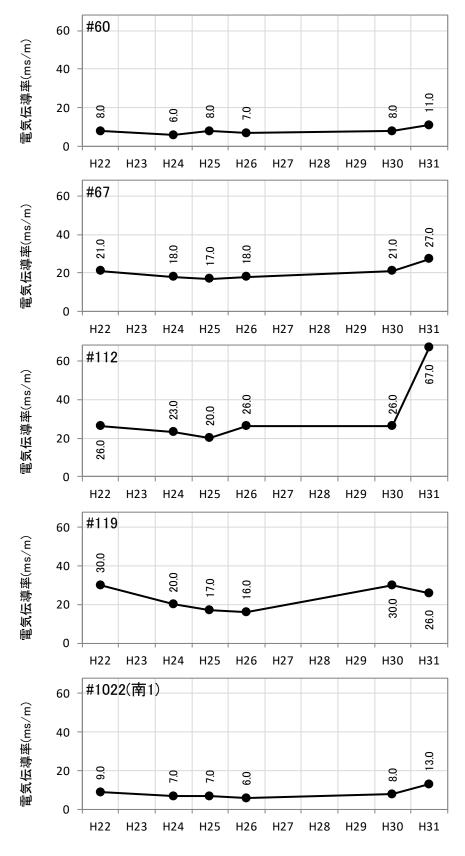
図 5.3-3(2) 水質分析結果 (電気伝導率)

水質分析の結果、湖沼#60 及び#119 では過年度とほぼ同様の状況であった一方、湖 沼#67、#112、及び#1022(南1)では、電気伝導率、浮遊物質量、全窒素の値が H30 年 度から上昇した (表 5.3-2、図 5.3-3)。

一方、電気伝導率や浮遊物質量が上昇した湖沼#67、#112、及び#1022(南1)では、いずれも採水時に水深 0cm となっていたことから、採水の際に濁りが含まれた影響により、各項目が高い値を示したと考えられるため、今後も調査を継続する必要があると考えられる。

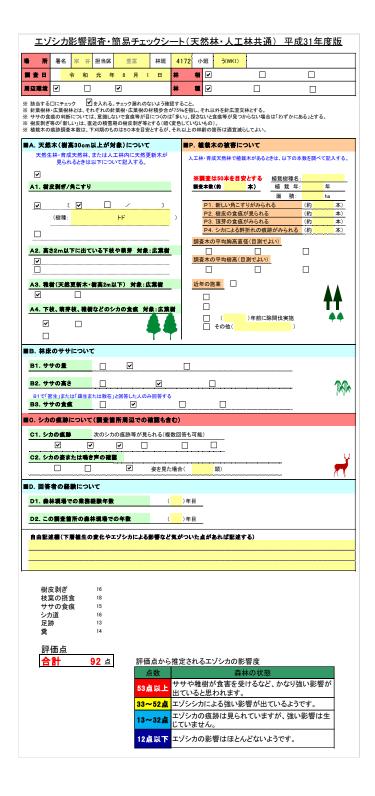
評定点は 92 点となり、「ササや稚樹が食害を受けるなど、かなり強い影響が出ていると思われる」と判定された。食害として新しい樹皮剥ぎや枝葉の食痕、ササの食痕が確認されたほか、痕跡としてはシカ道や足跡、糞が確認された。

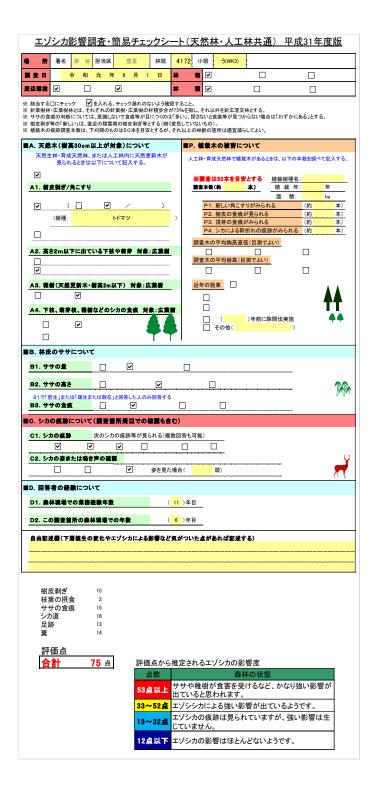
評定点は 75 点となり、「ササや稚樹が食害を受けるなど、かなり強い影響が出ていると思われる」と判定された。食害として古い樹皮剥ぎが確認されたほか、痕跡としてシカ道や足跡、糞が確認された。

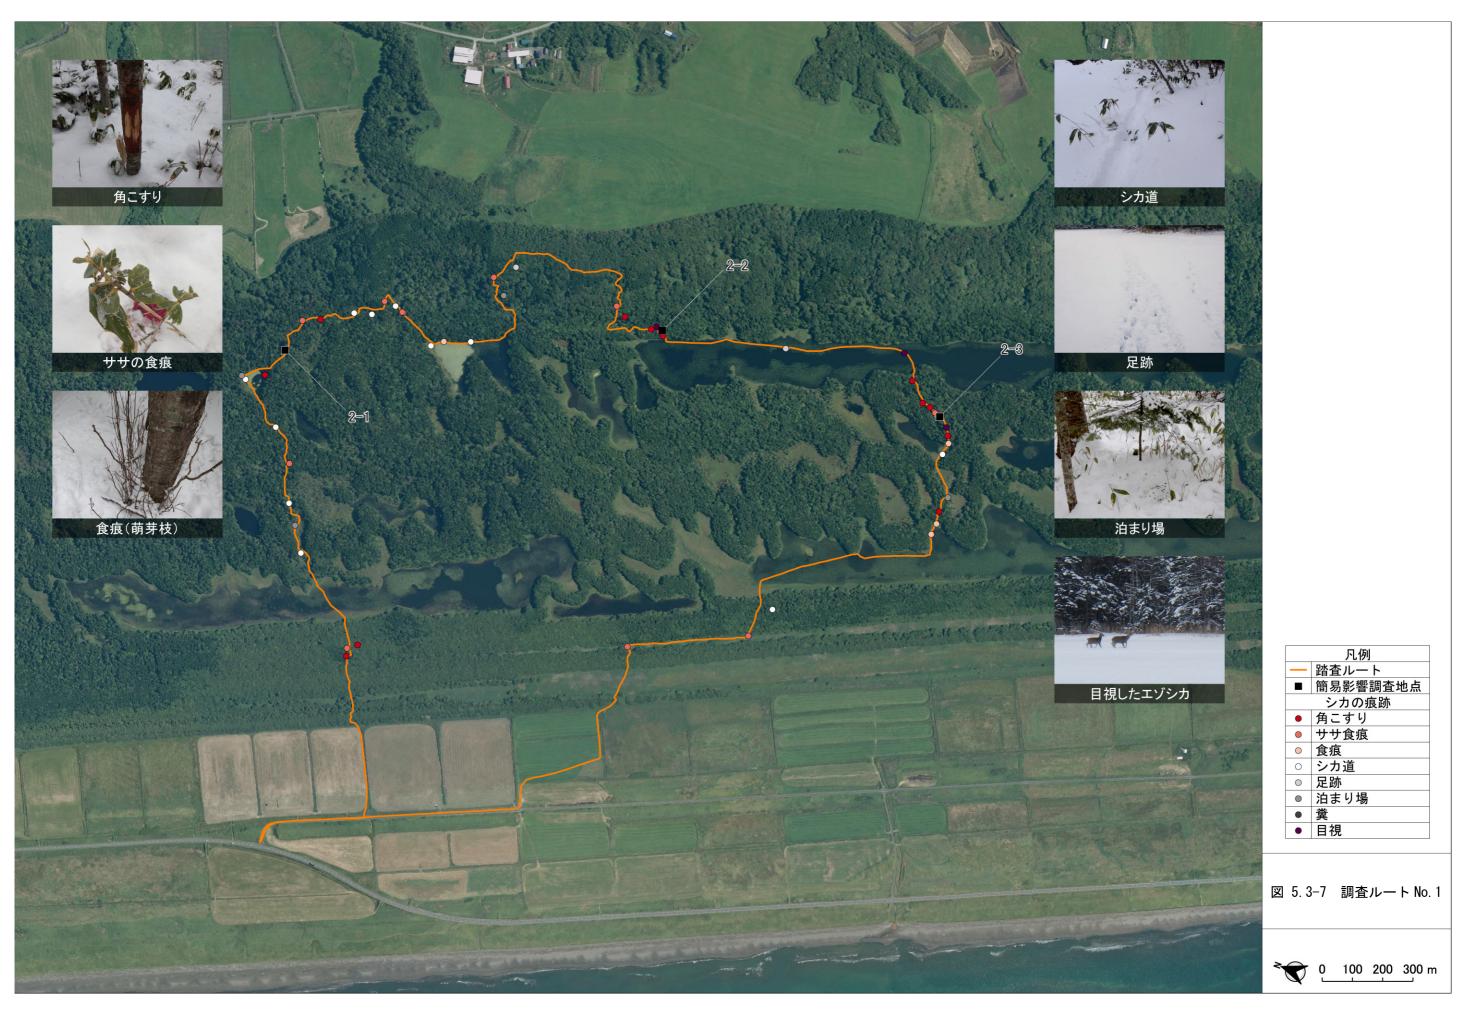
調査ルート No.1 は稚咲内北部に設定され、湖沼#50、#60、#64、#67、#71 を回るコースである。踏査の結果、ルート全域でエゾシカの足跡やシカ道、糞等の痕跡が見られた(図 5.3-7)。砂丘林の林内ではササの食痕や泊まり場が複数箇所で確認されたほか、特に砂丘林の林縁部や林縁に近い林内で角こすりが確認された。平成30年度の調査では、湖沼#64及び#71付近においてナナカマドやシウリザクラに対する樹皮剥ぎが確認されたが、今年度はこれらの箇所を含め、新しい樹皮剥ぎは確認されなかった。

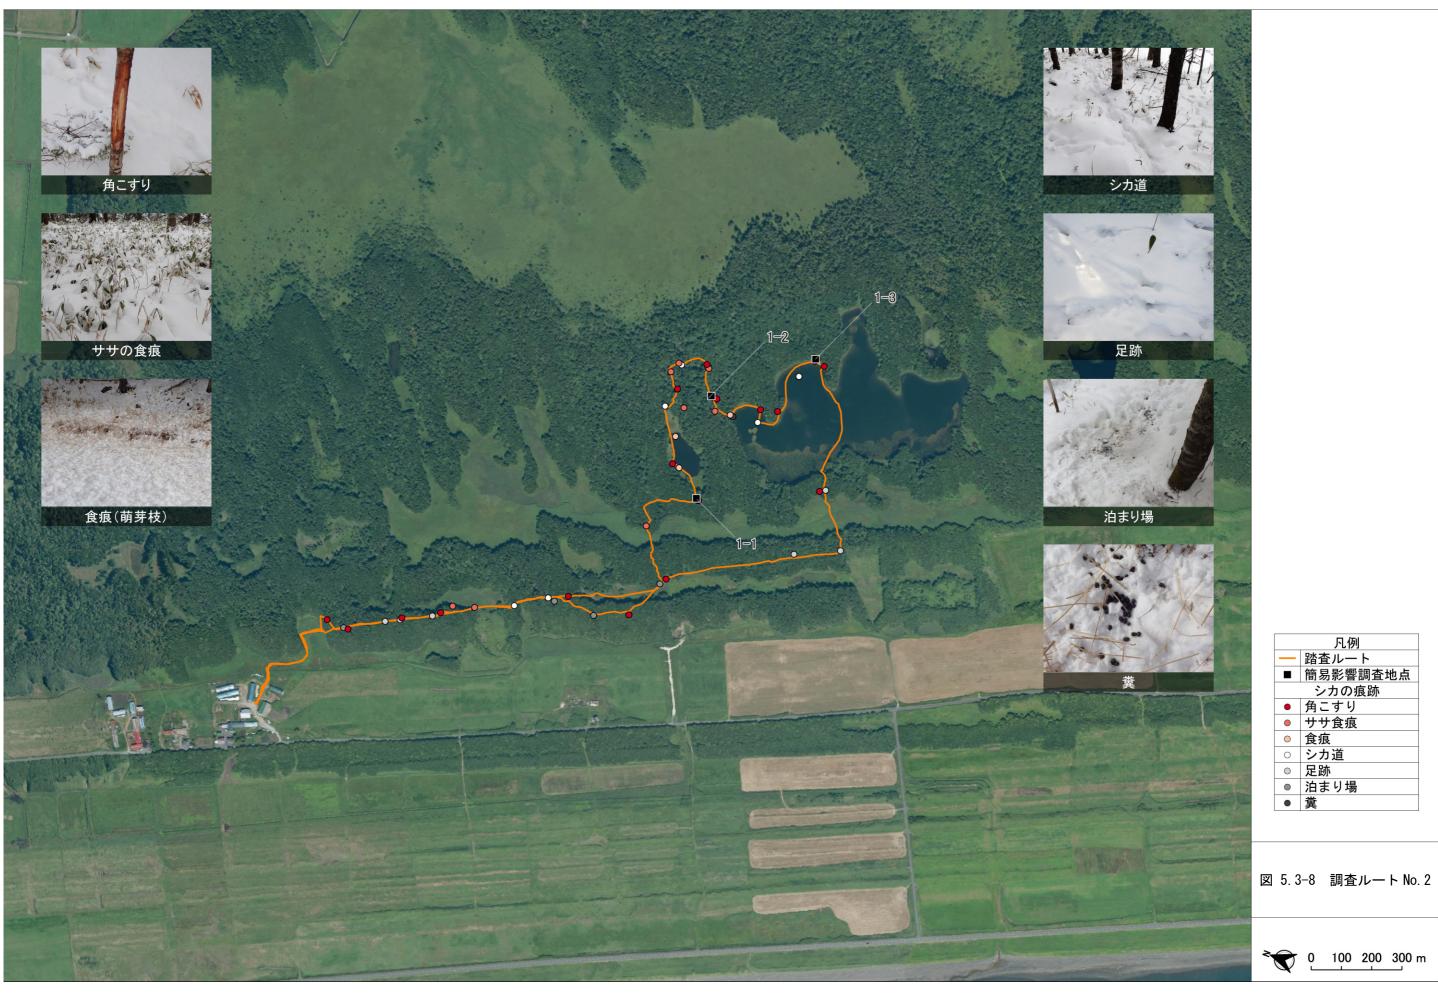
調査ルート No. 2 は稚咲内南部に設定され、湖沼#121 と#125 を回るコースである(図5.3-8)。踏査の結果、ルート全域でエゾシカの足跡やシカ道、糞等の痕跡が見られた。 樹皮剥ぎは見られなかったが、主に砂丘林内や林縁において多くの箇所で角こすりが確認された。また、複数の泊まり場が確認されたほか、湖岸部ではササやヨシの地下茎の食痕が確認された。
