取組の背景

盛土地拵とは

この度、試験地で確認した事項と考察を取りまとめ、檜山署で実施した盛土地拵における最終報告とするものです。

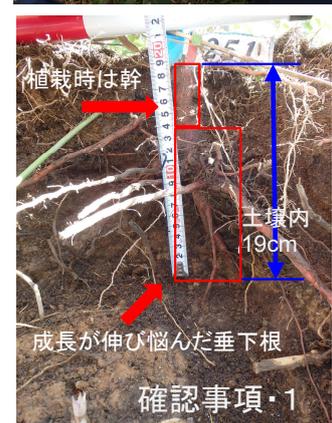
確認事項・1

【苗木の根茎:下に伸びる直根(垂下根)・横に伸びる側根(水平根)等の確認】

粘性(密度)が高い盛土のため、垂下根の成長度合いが少なく、表層に近い水平根・斜出根は発達。(水分・養分吸収をしているひげ根は表層面~10cm間に多い)

垂下根は中間層を貫くどころか、盛土部の半分にまでしか達していない状況でした。
