「北限のブナ復元プロジェクト」

事業評価報告書

平成24年3月

後志森林管理署

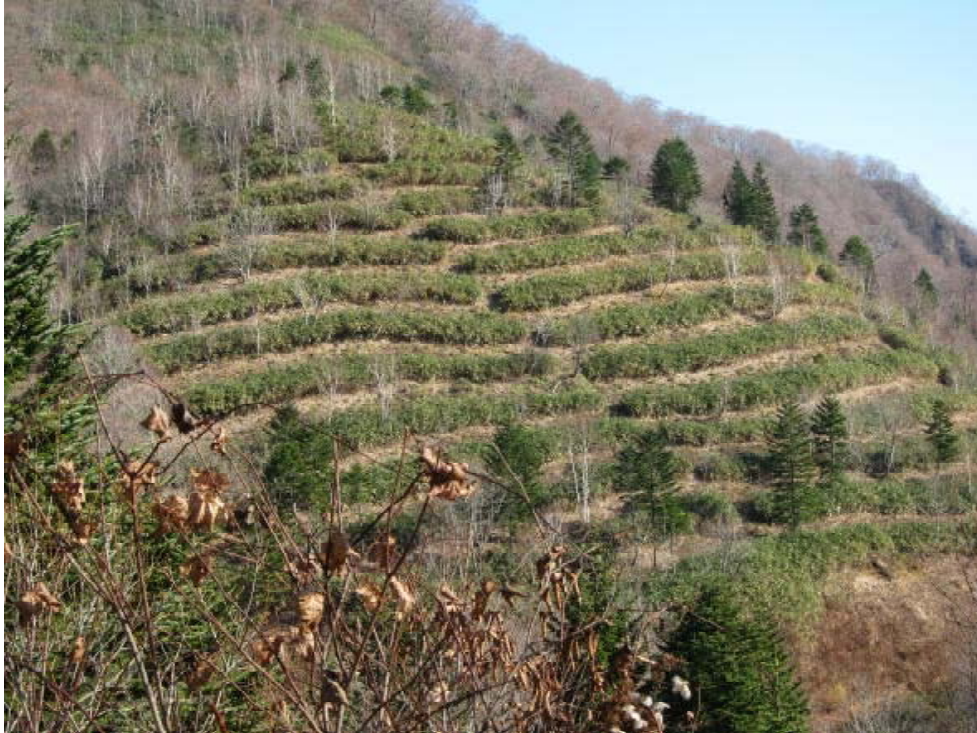
黒松内岳地区 3008 ろ林小班、筋刈り+人力掻き起こし地に山取苗の平成 19 年 11 月に苗間 1.2m で 20 本の植栽を行った箇所（図 3）について、平成 23 年 8 月に現存率及び生育状況の調査を行った結果、15 本の 75%の生存が確認され、樹高は 12cm ~ 140cm と成長の差が大きい、刈り出し作業時に刈られている植栽木がある。平均の樹高は 64cm であった。

3008 ろ林小班、平成 23 年 11 月 10 日撮影（平成 23 年 8 月に刈出しを実施）

植生の回復状態により、刈り出し作業時の切損木も考えられることから作業時期などの検討が必要である。

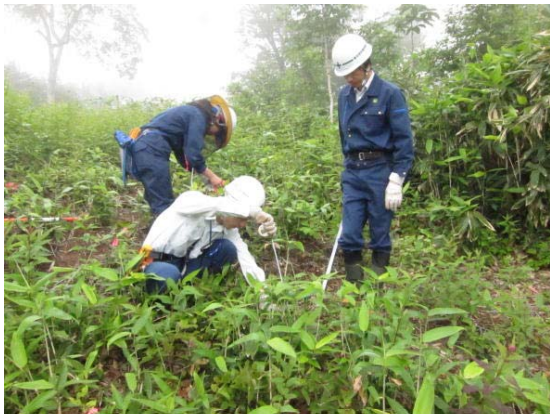
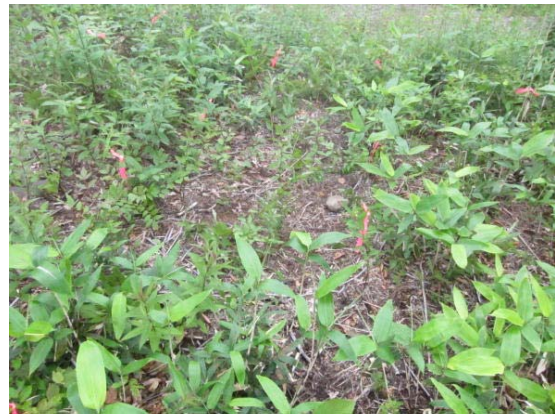
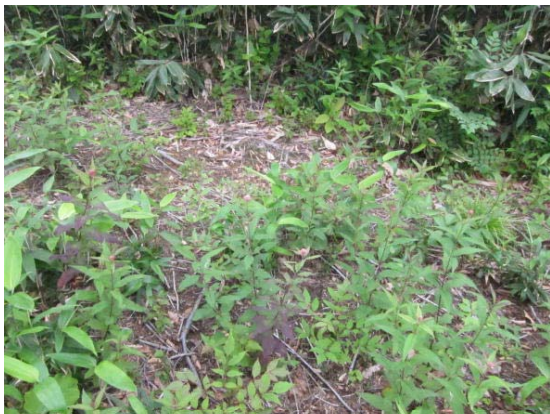
また、平成 20 年 9 月 15 日に作業道脇より山引き苗を採取し当日に 2 区画（C ブロック、D ブロック）に 50 本植栽した。いずれも植栽は列・苗間 1m で植栽し、植栽後に灌水を行った箇所モニタリングについては以下の調査内容によるが、ブロック C のみが 73% と他に比べ生存率が低い。また、周囲にブナ大木があり植栽と同時期に発芽生育されたと推測される。

平成 23 年 7 月 10 日 (3017 い植栽地調査)

同左、ブナ(ピンクテープ)の植栽状況

同上、植生回復状況

植栽を検討する場合、植栽箇所の下刈り方法や植栽木の表示方法など、作業方法に工夫が必要である。

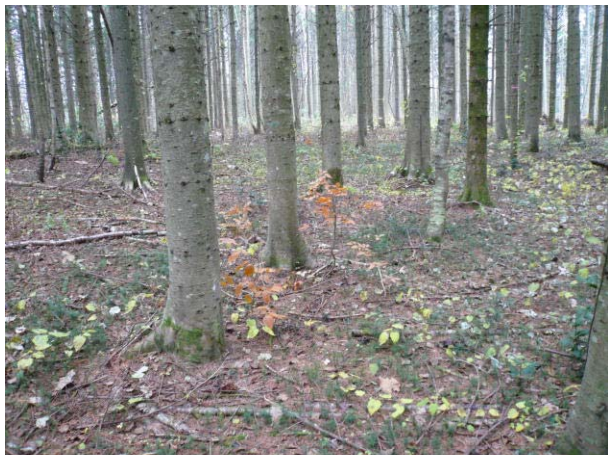
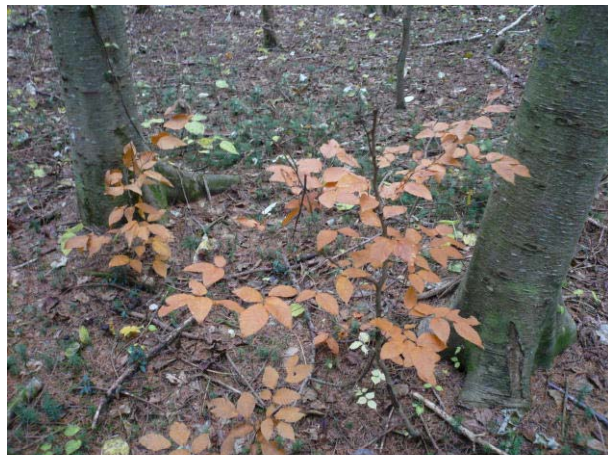
○ 3316 現況写真

当地は造林地内にブナの更新が一部見られる他、丸山の所々にブナが点在している。間伐跡地の状況の踏査を行った結果、新たにブナの更新の発生はないが、ドドマツ下で照度が低い場所で約 30～80cm のブナが育っているのが所々で確認できる。

平成 22 年 11 月 8 日撮影 ブナの更新状況

なお、現在もドドマツ下木にブナが生育していることから、更新樹などの取扱について検討する必要がある。

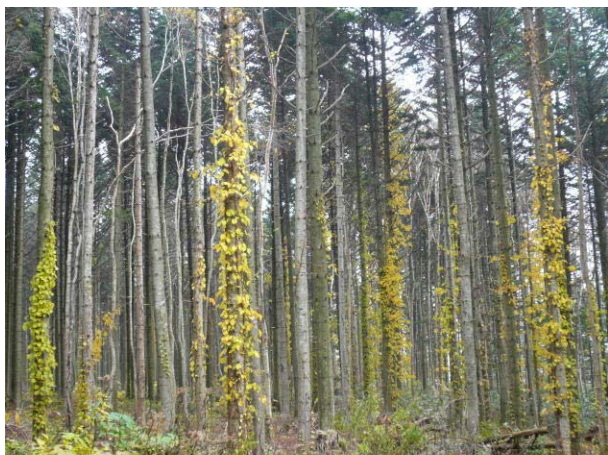
同上撮影 間伐後の林分状況

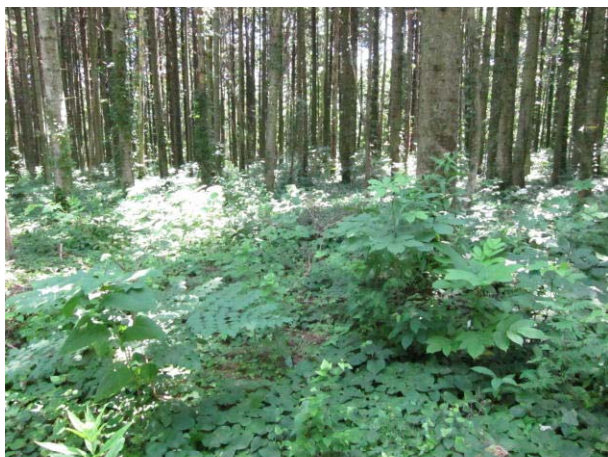
平成 23 年 7 月 21 日撮影 集材路周辺の植生回復

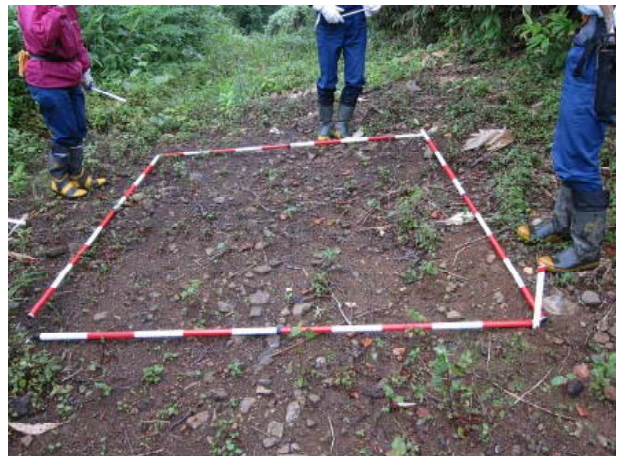
2m × 2m のプロットを 20 箇所（図 4）設置し、全域において更新が良好であるが、母樹の樹下や大型機械で地表がめくられているところの更新は少ない。

同左 (表土が出ている箇所)

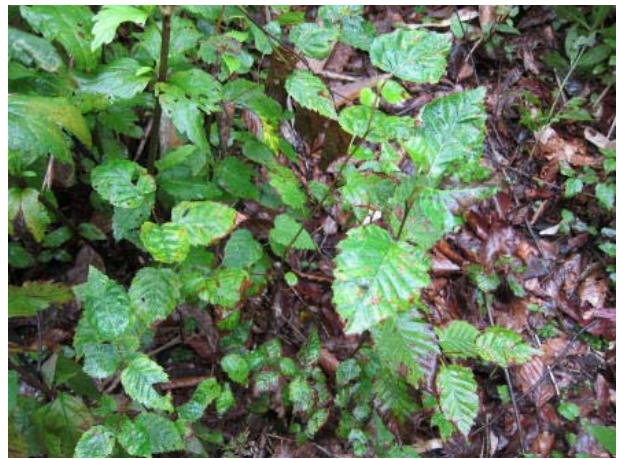
なお、カンバ更新樹については、全域にカンバ褐斑病が見られる。

カンバ褐斑病

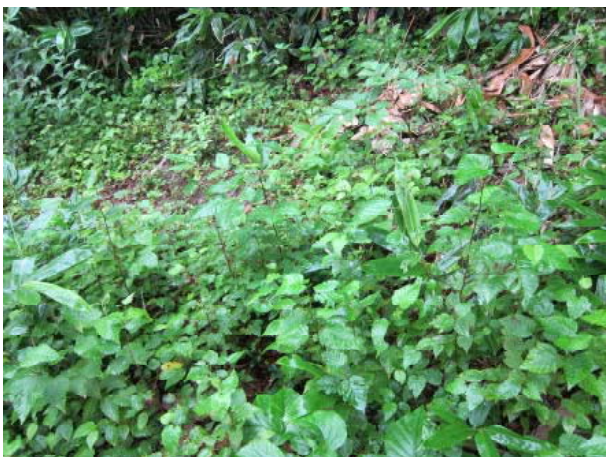
更新発生樹種もカンバを主体とし、マカバ・ブナ・イタヤ・センノキ・ホオノキが発生し判定区分は A である。

カンバの更新は良好

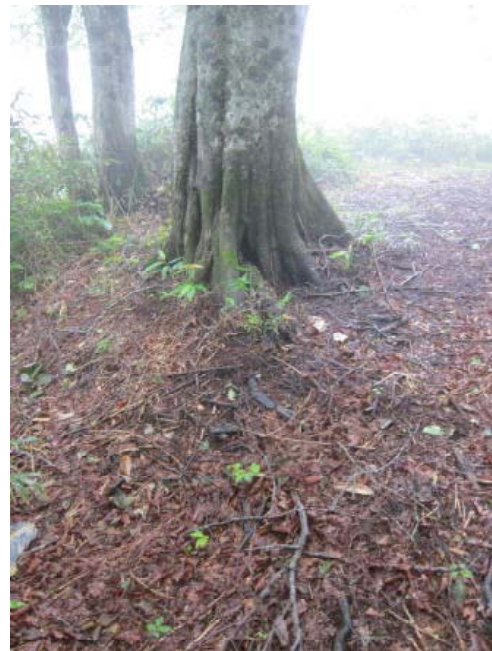
ブナの樹下の更新状況

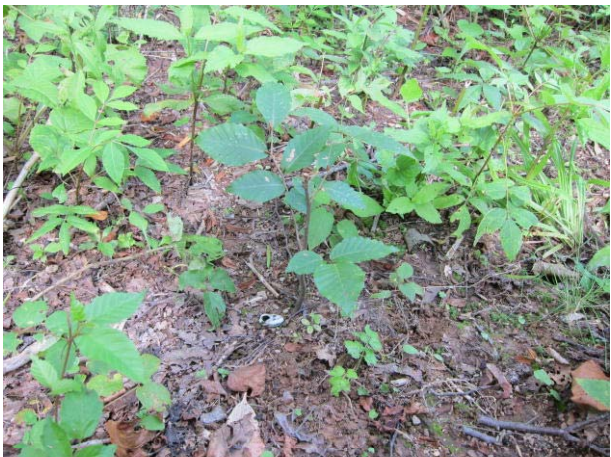
刈出しによるブナ更新樹切損状況

毎年の刈出し作業において、切損木があり樹高の伸長に影響を与えているものがある。

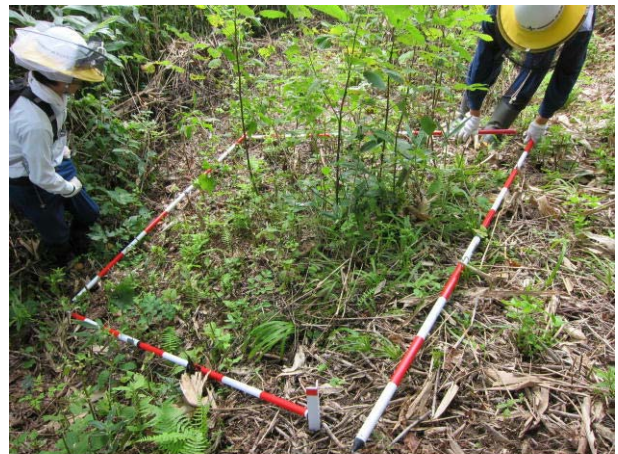
また、カンバの母樹は確認できるが、稚樹のヘクタール当たりの発生が 1500 本と少ない。

同左 カンバ 1m 以上の更新状況

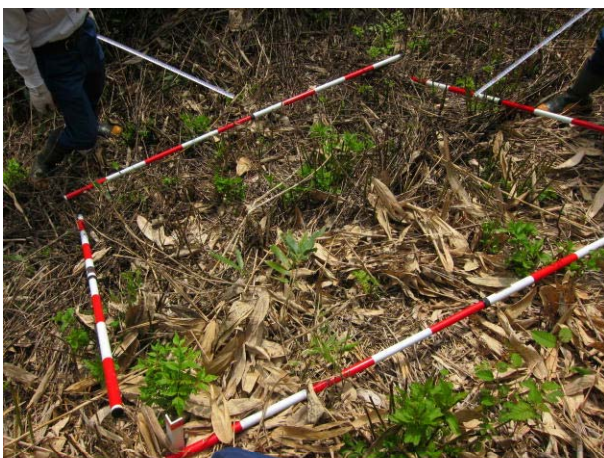
判定更新区分は A であるが全域において新たに更新している箇所は見当たらず、平成 19 年に設定した保残木が生育している。

ブナ更新が見られないのは、施業地周囲にブナの母樹がなく、ブナの種子の飛散距離や下層植生の回復状況、地表処理方法などの原因が考えられる。

同上 更新発生していない状況

この林道周囲にはブナの更新が旺盛であるため、更新不良の原因を究明する事が必要である。

今後、当地にブナの再生を行うためには、ブナ植栽の検討を進める事が必要になるが、現地は地ごしらえ作業も省略できることから山取苗の植栽の検討を行い、大面積によるブナ植栽検討地として進めることが可能である。

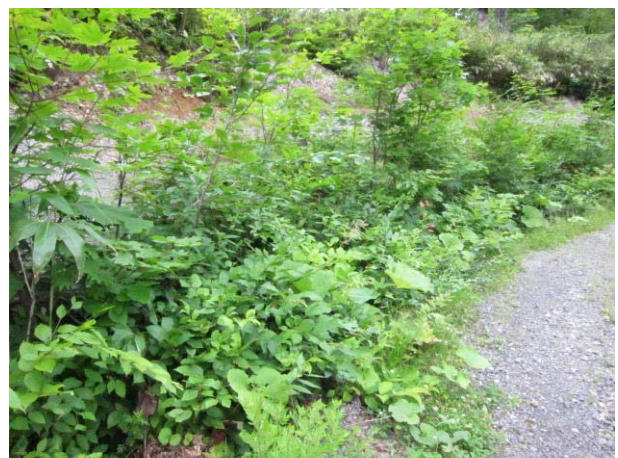
林道周囲のブナ更新状況

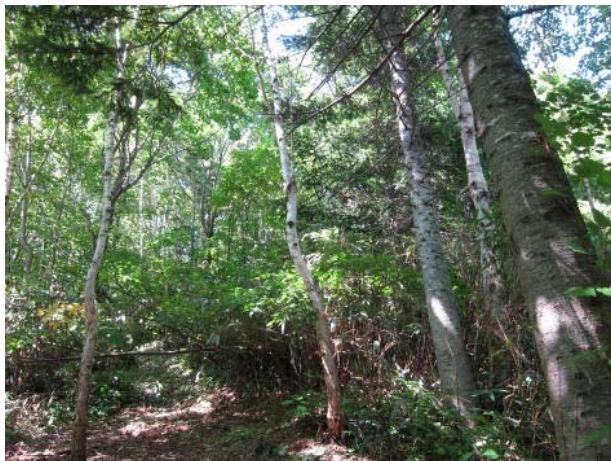
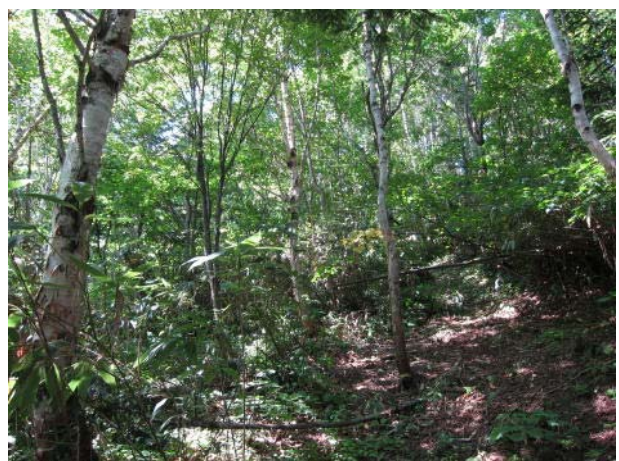
7 年間継続して刈出し作業を行っているが、刈り出し方法や周囲の上木による照度により、刈り幅に更新樹の生育が見られない。

刈出し実施箇所の林況(1)

刈出し実施箇所の林況(2)

平成 16 年より 3m×3m の刈出し作業を行っているが、周囲の上木により刈幅内の更新樹種生育があまり良好ではない、7 年間の刈出しにおいても伸長している更新樹が少なく、0.3m 以下の稚樹が多いのは、照光不足等による稚樹の消滅などが考えられる。

ず、区域全域を観察するとブナ小中大径木が林内に所々点在しているため、刈出し作業については経過観察を続けながら平成 24 年度は刈出しを休止する。

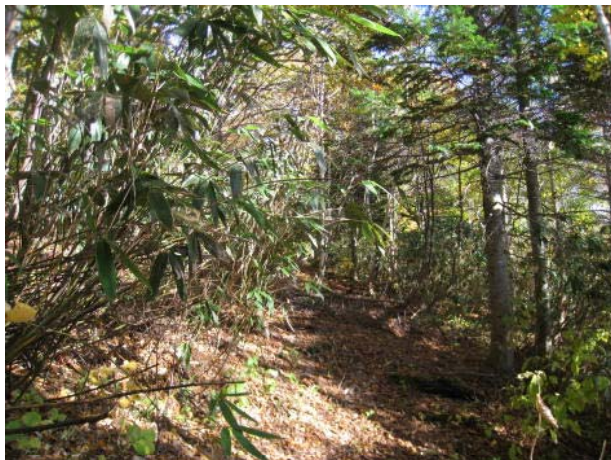
刈出し実施箇所のチシマザサの状況

このような場所では残幅の植生はチシマザサの下には更新樹はほとんど見られ

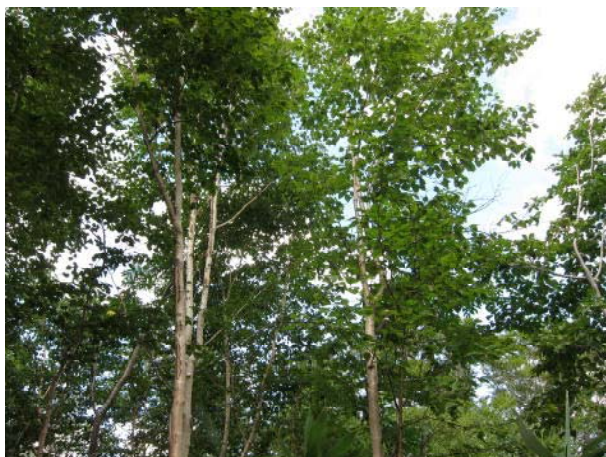
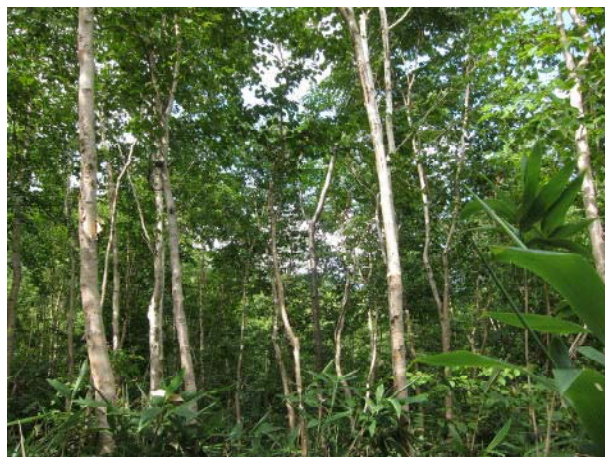
○ 3386い現況写真

林分踏査を行った結果、カンバ（胸高直径8～10cm、樹高8～9m）・ブナ（胸高直径8cm、樹高5～7m）・その他樹種は、センノキ・ナラ・ハンノキなどの広葉樹が生育しており、下層植生は、チシマザサ(2m以上)が旺盛で新たな更新はない。

更新木の生育状況

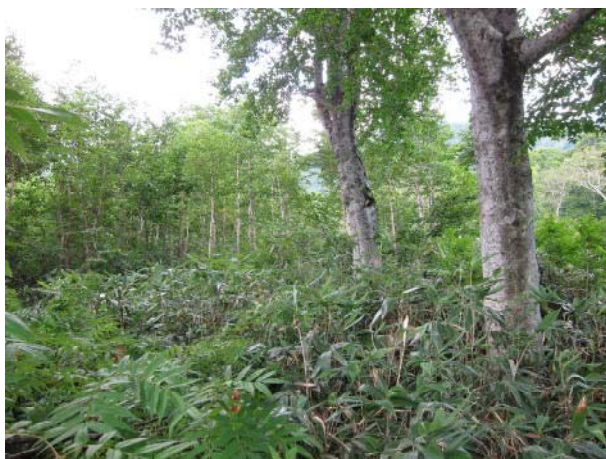
下層植生（2m近くあるチシマザサ地帯）
