状況記録写真

森林技術センター

課題名		暖温帯有用広葉樹人工林施行体系の確立（その1）（1班）			
課題区分	自主課題	開発個所	去川国有林 263は林小班	開発期間	平成8年度～ 平成66年度
当年度別実施報告		当年度実施報告			
1, 下刈		1, 下刈 樹種別生長度に応じて全刈・筋刈・坪刈を実施、 ユリノキ・ヤマグワ・オニグルミ・キハダ・カツラは、生育良好のため無下刈 面積：3.72ha 人工数：48,500人 0つる切りを実施（灯油20㍑使用） 人工数：24,875人 シカ食害のためヤマザクラの枯損が発生したため 補植を実施した。 補植本数：200本 実施時期：4月			
2, 生長量調査		2, 生長量調査 11年12月調査 調査野帳別途保管			
3, 実施結果		3, 実施結果 各樹種ともおむね生育良好であるが、テウチグルミ・ハリギリ等に生育不良及び枯損が見受けられる。 病虫害被害は、コウモリガ・クワカミキリ・ゴマフボクトウ・ツヅミキクイムシ等の被害がキリ・テウチグルミ・ケヤキ・クワ・クスノキ等に発生している。また、コウヤク病が軽微ではあるが発生している。 シカ食害防止対策として、グリーンカップを設置しおむね良好な成果を得ている。 イヌエンジュ・キリ・センダン・クワに整枝及び芽かき試験を実施した。 台風被害がキリ・ユリノキに発生したため風倒木起こしを実施した。 樹種によっては、生長が旺盛なため立木密度が過密になっているものが見受けられるため、本数調整を検討しなければならない時期にきている。

課題	11-1 暖温帶有用広葉樹人工林施業体系の確立 (イチイガシ等の新たな実証試験林(展示林等)の造成)	継続規	担当	森林技術センター ^(業務第Ⅰ係)	開発箇所	去川国有林		
目的	有用広葉樹(イチイガシ・クス・タブ・ケヤキ等)及び特葉樹の広葉樹適地判定育成技術等の人工林施業体系化の確立を目的とし、施業実績や実証データを収集し、暖温帶有用広葉樹等の展示林等として活用する。					263は林小班		
		開発期間	平成8年度～平成66年度					
年度別実施経過	12年度実施報告		年度実施計画					
	実施内容	備考(評価及び普及指導)						
平成8年度 1, 試験地設定 2, 地捲・植付(春植) 3, 樹高・根元径・枝長の測定 4, 試験地標示 5, 施肥	1, 下刈 各樹種の生長に応じて、全刈・筋刈・坪刈を実施。また、生育の良好な樹種については、無下刈とした。 面積: 3.72ha 人工数: 33,750人	1, 実施結果 概ね各樹種とも生育良好であるが、一部の樹種に枯損生育不良及び害虫害等が発生している。 テウチグルミ・キハダに、白紋羽病と思われる枯損が発生した。 ネムノキ・ヤマザクラ・オガタマノキに、シカ食害が発生

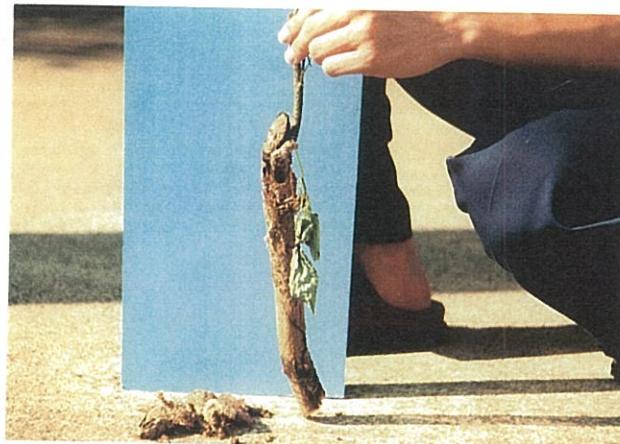
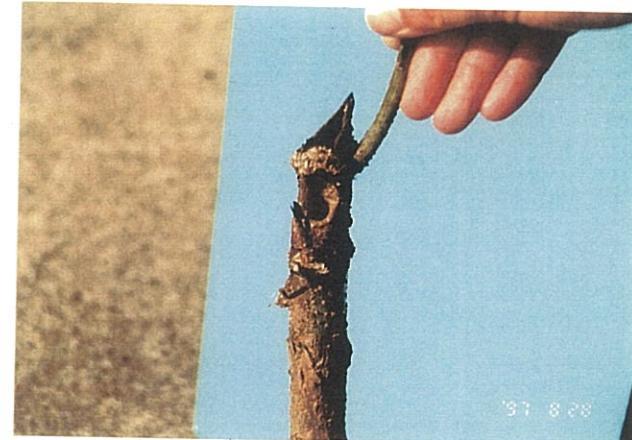
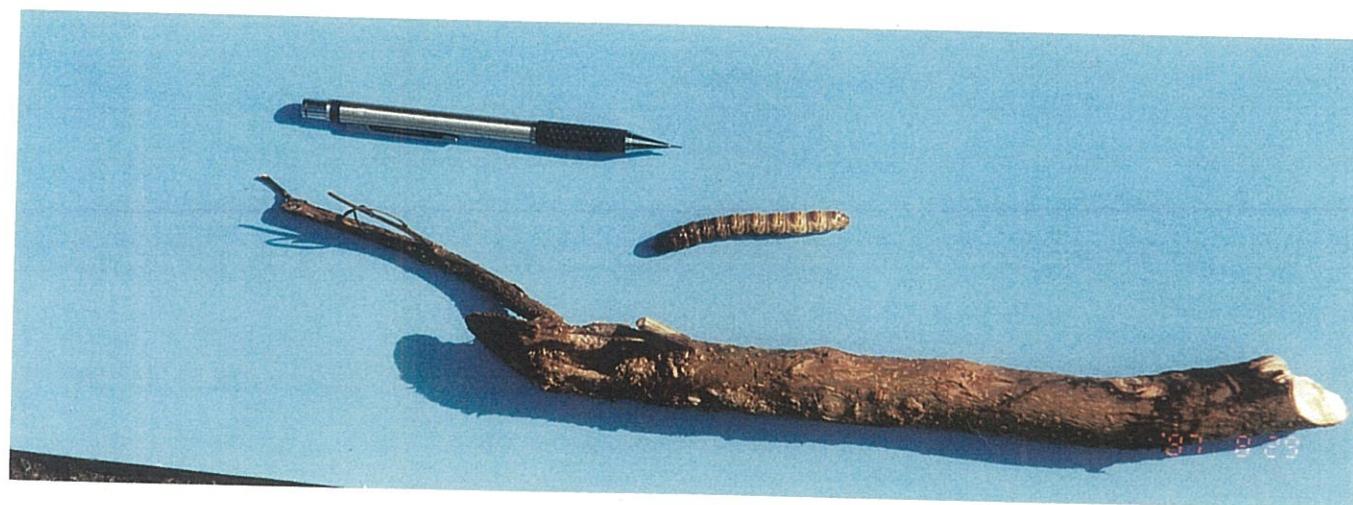
平成9年度263は(病害虫コウモリガ)

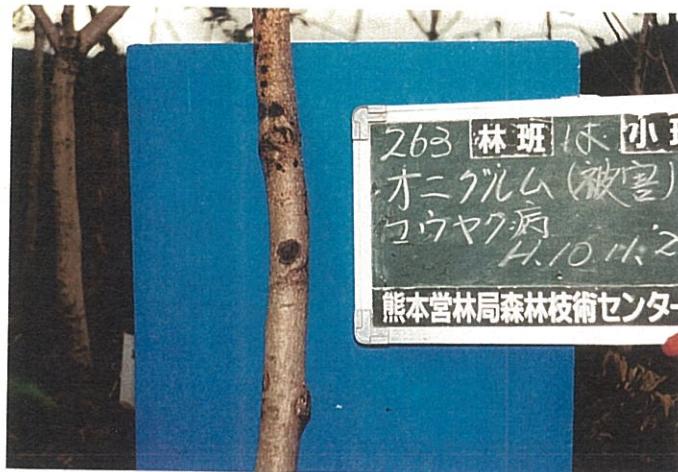
オニグルミ

コウヤク病

平成10年度263は被害状況

防除
殺虫剤(キンチョール)塗布

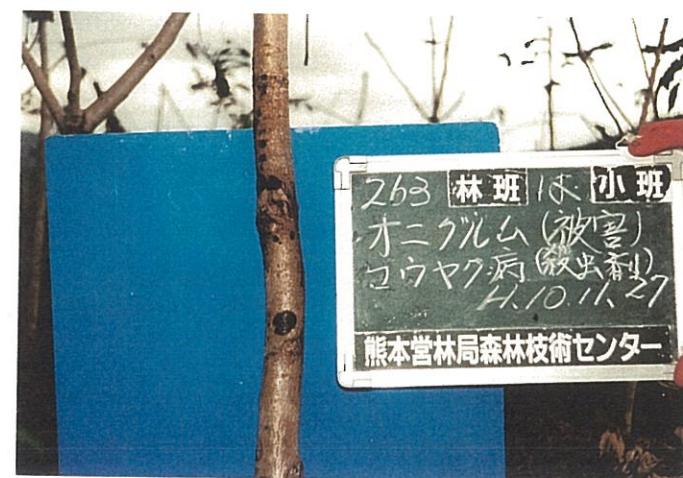
コウヤク病

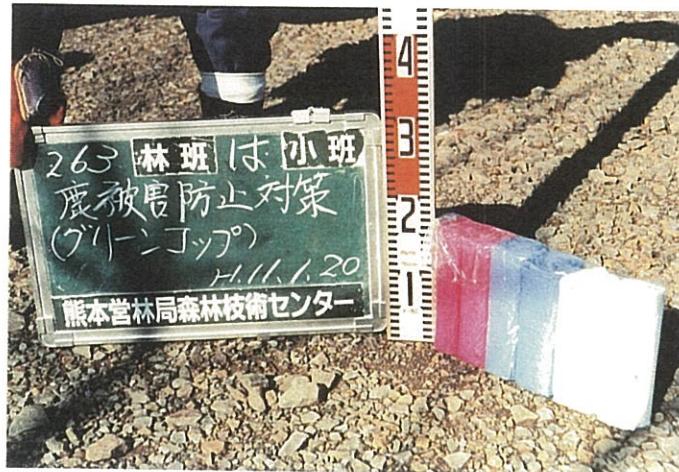
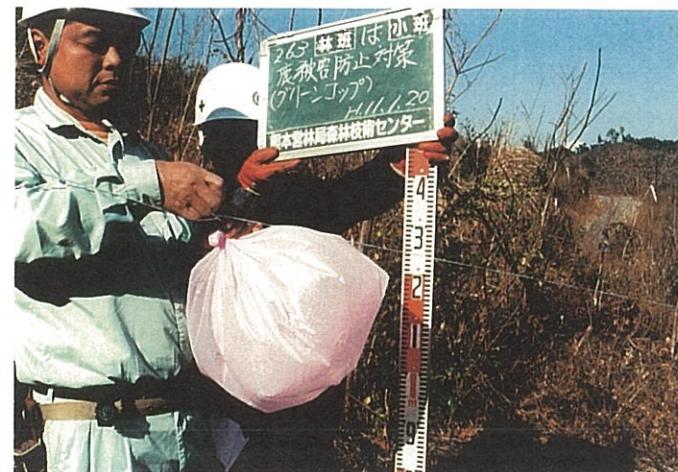
平成10年度263は鹿被害防止対策

商品名 グリーンコップ

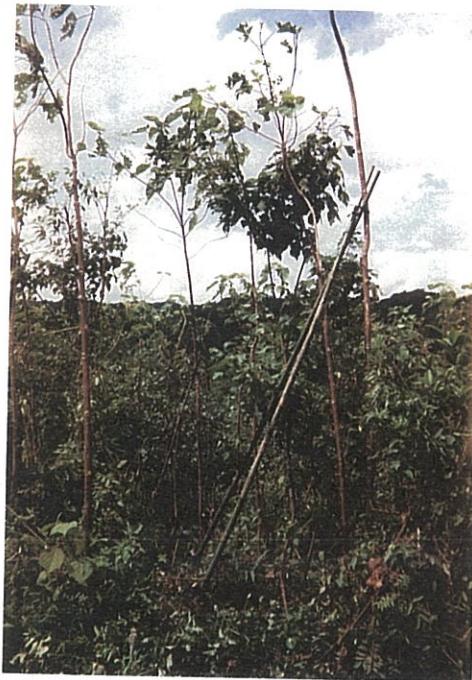
平成11年度263は台風被害復旧

キリ倒木起こし

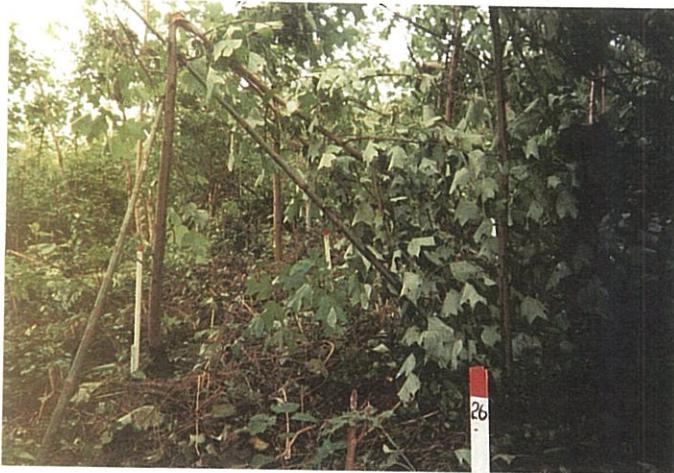
ユリノキ

平成11年度263は台風5号風倒木被害

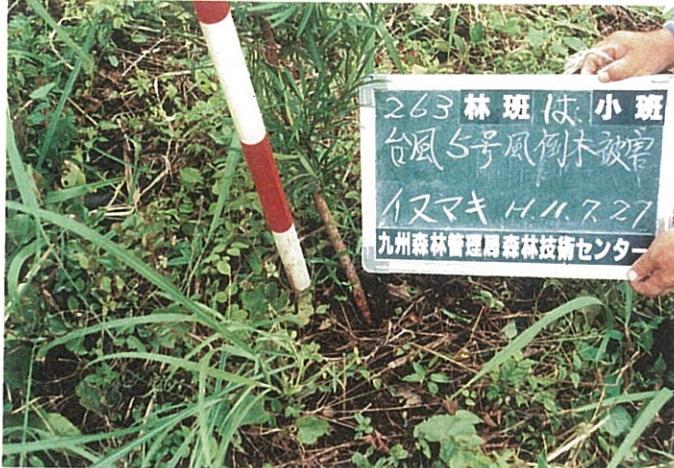
イヌマキ

平成11年度263は台風5号風倒木被害
