令和6年度里山再生事業

報 告 書

令和7年3月

林野庁

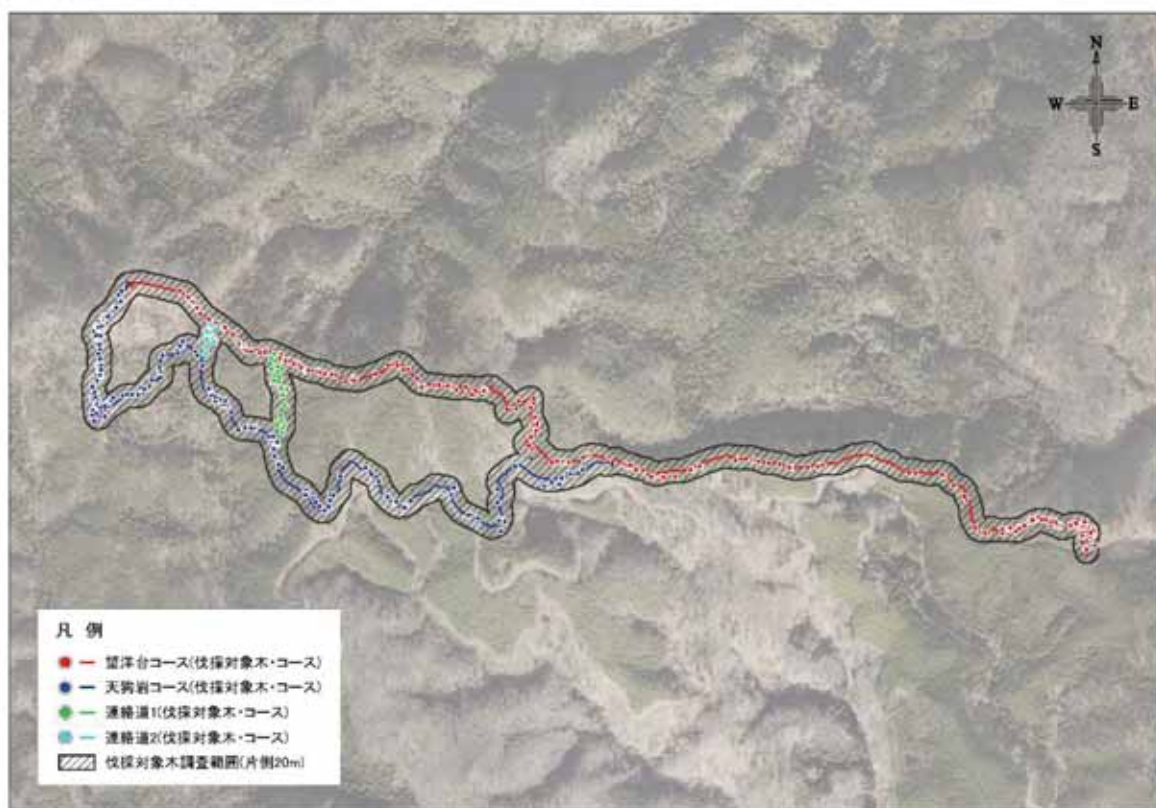
図 2.8 (全域) 日隠山地区 伐採対象木分布図

各遊歩道全域における調査結果は、図 2.8 「(全域) 日隠山地区 伐採対象木分布図」及び表 2.3 「(全域) 日隠山地区 森林概況調査結果表」に示す。

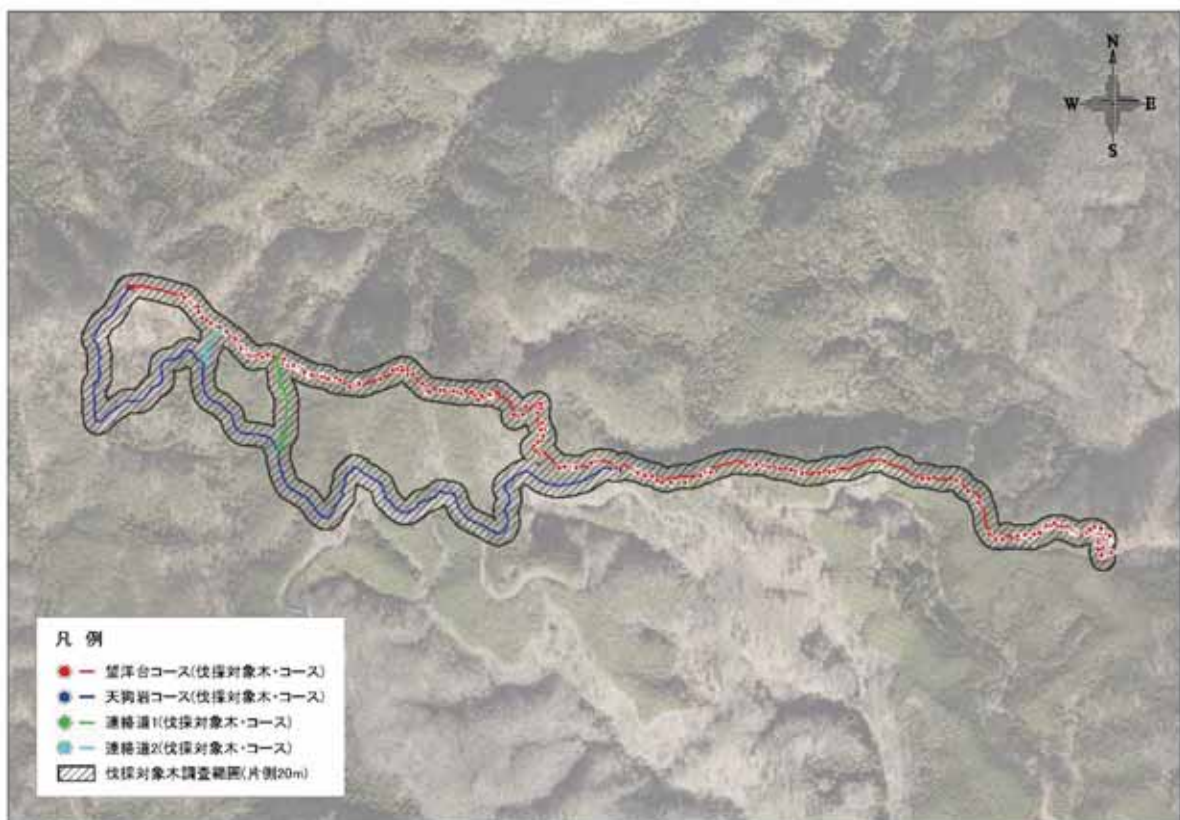
図 2.9 望洋台コース 伐採対象木分布図

- 林道中間地点を起点とし、望洋台（展望ポイント）を経由して山頂に至るコースである。
- 安全衛生規則（第 477 条第 1 項）※ 1 による規制の対象となる胸高直径 20cm 以上の立木が、全体の 50% を占めている。（※ 1 伐木作業における危険防止のため、胸高直径 20cm 以上の立木が規制の対象となる。）また、広葉樹のナラ枯れによる腐朽が激しく、落枝や倒木が散見される。
- 望洋台や山頂周辺ではササ類や灌木が繁茂し、遊歩道上にも覆いかぶさる状況となっているため、現在、眺望は得られない。

望洋台コースの森林概況調査結果は、図 2.9「望洋台コース 伐採対象木分布図」及び表 2.4「望洋台コース 森林概況調査結果表」に示した。また、森林の状況については、写真 2.4「望洋台コース 森林状況」に示す。

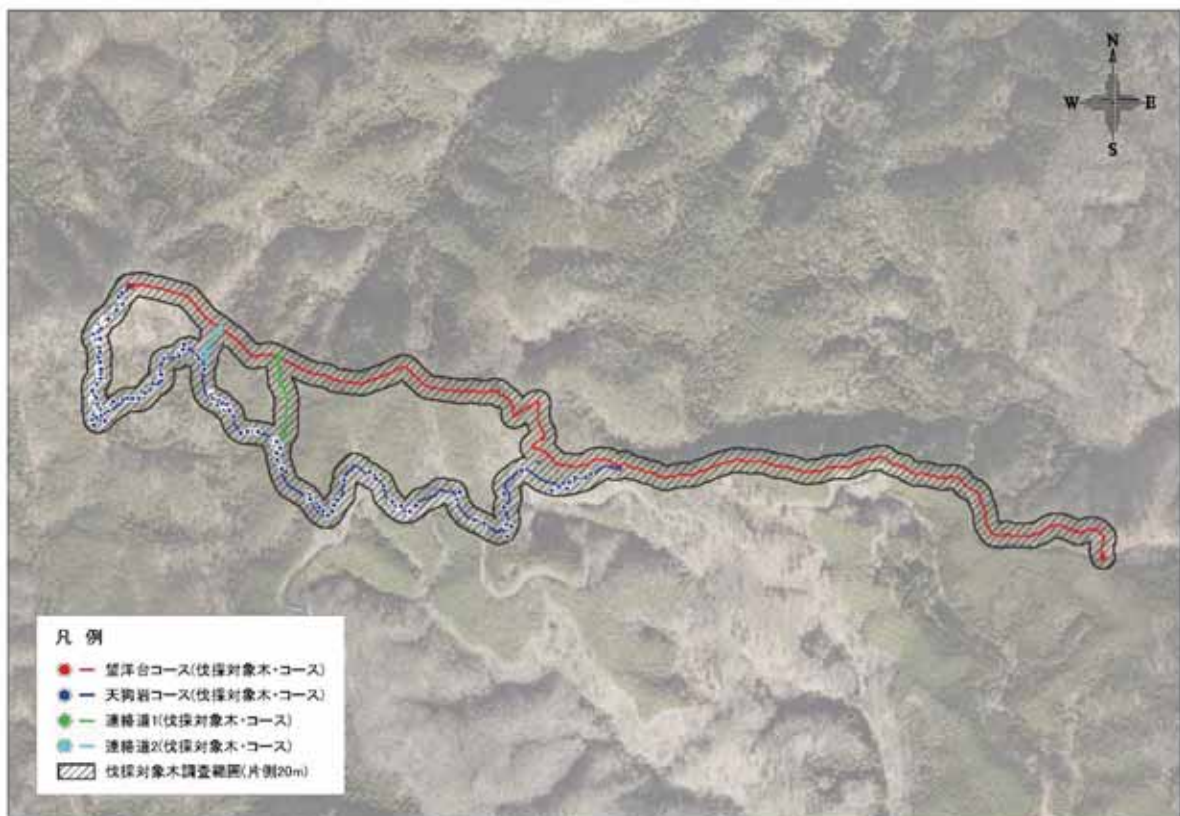
図 2.10 天狗岩コース 伐採対象木分布図

- 望洋台コースの分岐点である参詣清水を起点とし、天狗岩を經由して山頂に至るコースである。
- 胸高直径 20cm 以上の立木が全体の 71%を占めている。山頂に近づくにつれて、広葉樹ではナラ枯れによる腐朽が進み、落枝や倒木が散見される。

天狗岩コースの森林概況調査結果は、図 2.10「天狗岩コース 伐採対象木分布図」及び表 2.5「天狗岩コース 森林概況調査結果表」に示した。また、森林の状況については、写真 2.5「天狗岩コース 森林状況」に示す。

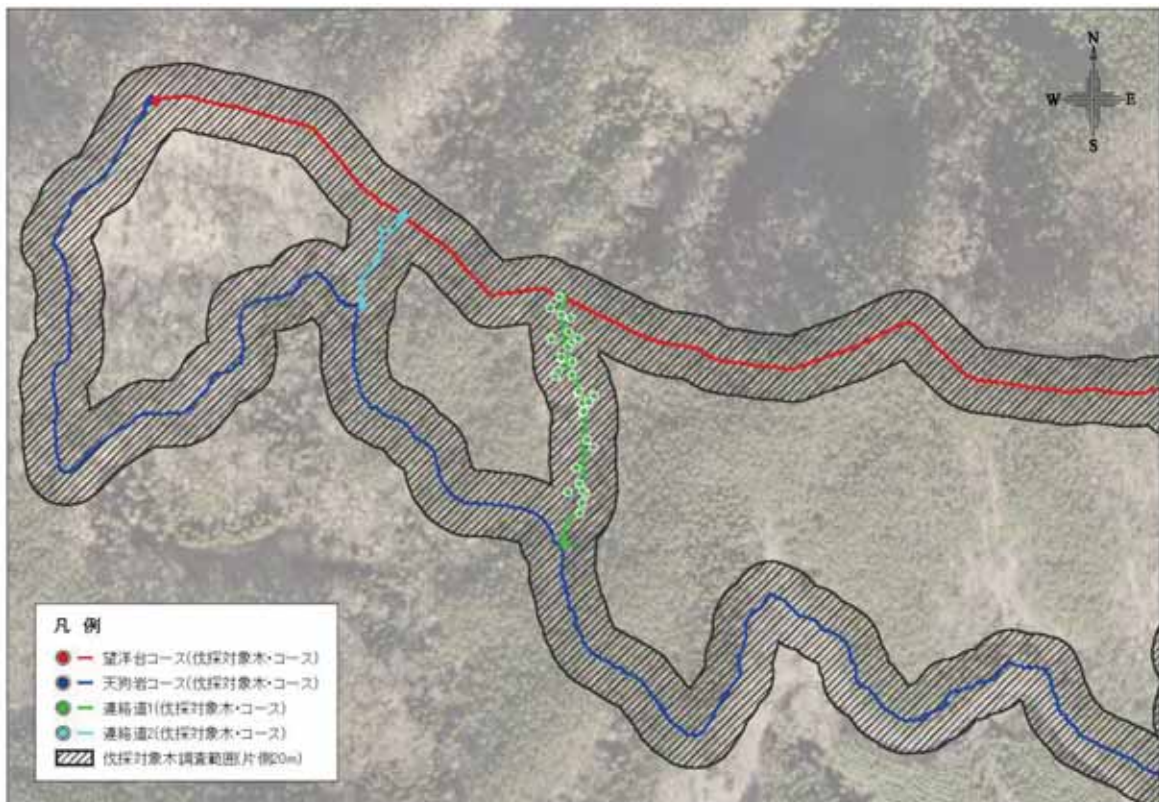
図 2.11 連絡道 1 伐採対象木分布図

- ・ 本コースは、望洋台コースと天狗岩コースを結ぶ連絡道である。
- ・ 胸高直径 20cm 以上の立木が全体の 87%を占めている。望洋台コースの稜線部に近づくにつれて、広葉樹ではナラ枯れによる腐朽が進み、落枝や倒木が散見される。

連絡道 1 の森林概況調査結果は、図 2.11「連絡道 1 伐採対象木分布図」及び表 2.6「連絡道 1 森林概況調査結果表」に示した。また、森林の状況については、写真 2.6「連絡道 1 森林状況」に示す。

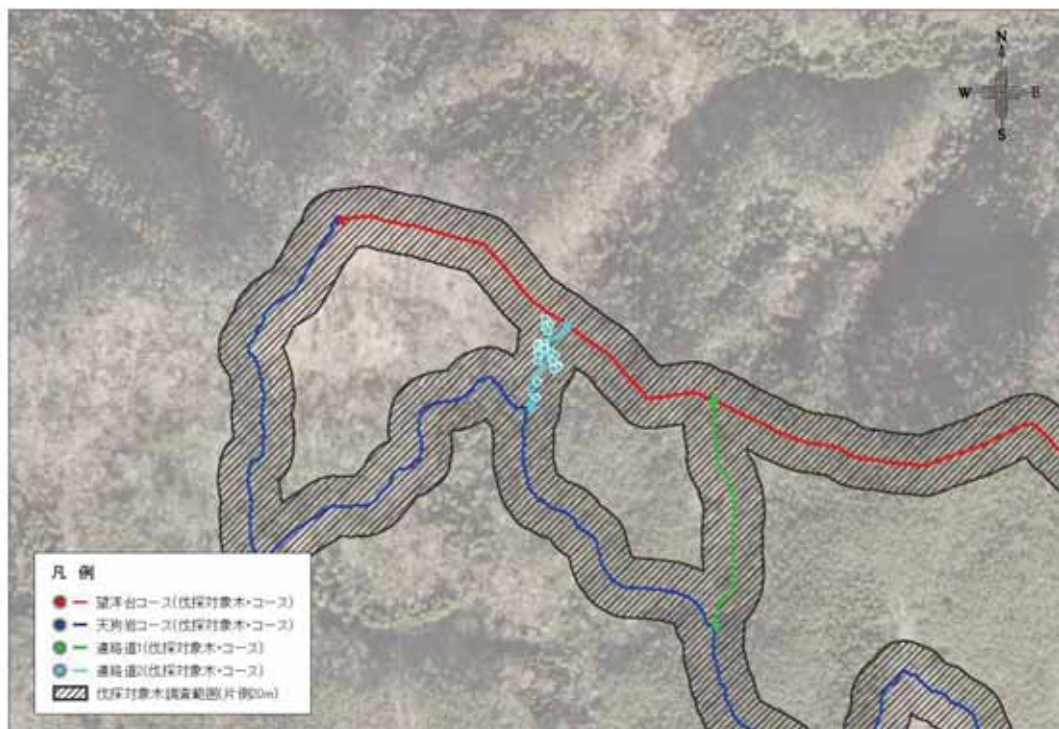
図 2.12 連絡道 2 伐採対象木分布図

- 本コースは、望洋台コースと天狗岩コースを結ぶ比較的短い連絡道である。
- 胸高直径 20cm 以上の立木が全体の 95% を占めており、60cm 以上の枯損木も存在する。また、広葉樹ではナラ枯れによる腐朽が特に進行しており、太い落枝や倒木が散見される。
- 天狗岩コースを経由せずに距離を短縮して山頂に至ることが可能であり、利便性の高いコースである

連絡道 2 の森林概況調査結果は、図 2.12「連絡道 2 伐採対象木分布図」及び表 2.7「連絡道 2 森林概況調査結果表」に示した。また、森林の状況については、写真 2.7「連絡道 2 森林状況」に示す。

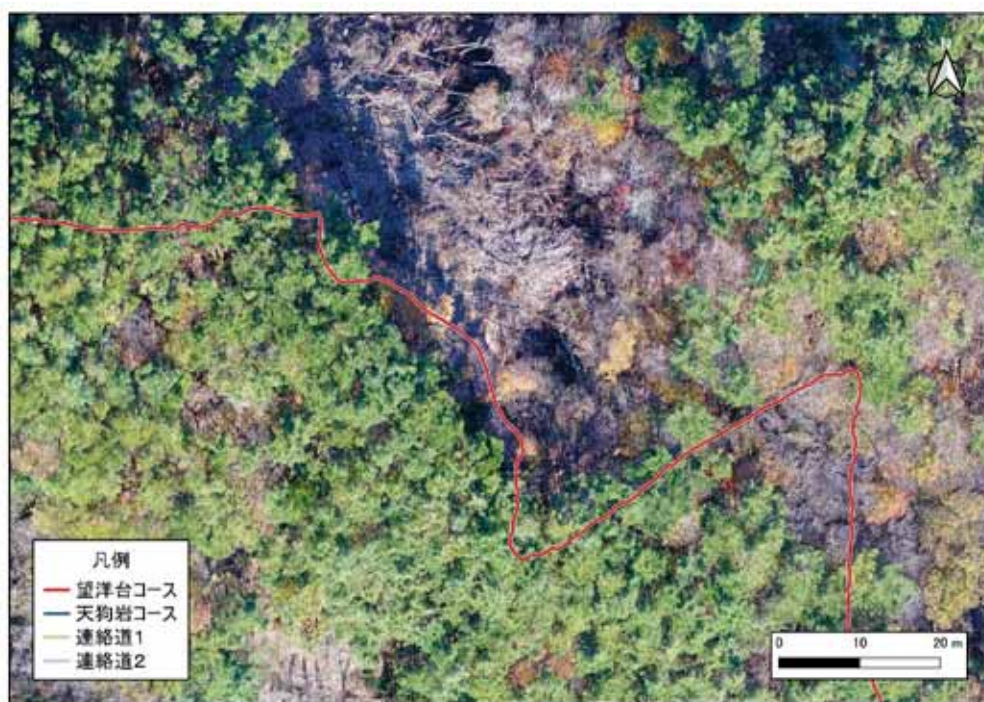
写真 4.25 （望洋台付近）施業（整備）前後

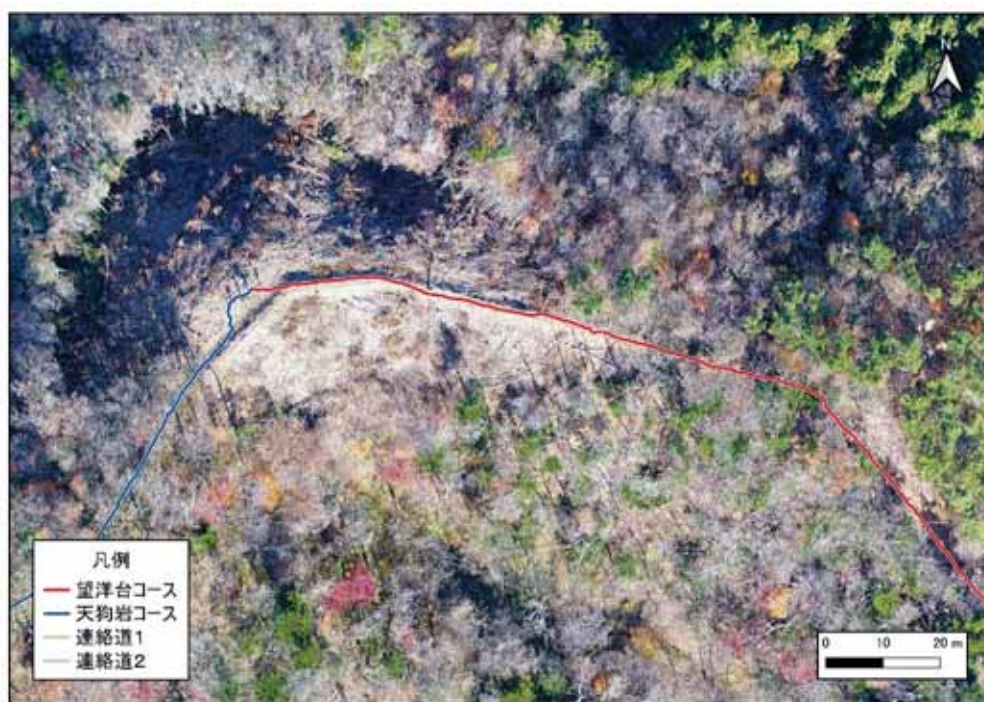
写真 4.26 （山頂付近）施業（整備）前後  
（撮影日：施業（整備）前 2024.8.28 / 施業（整備）後 2024.11.26）

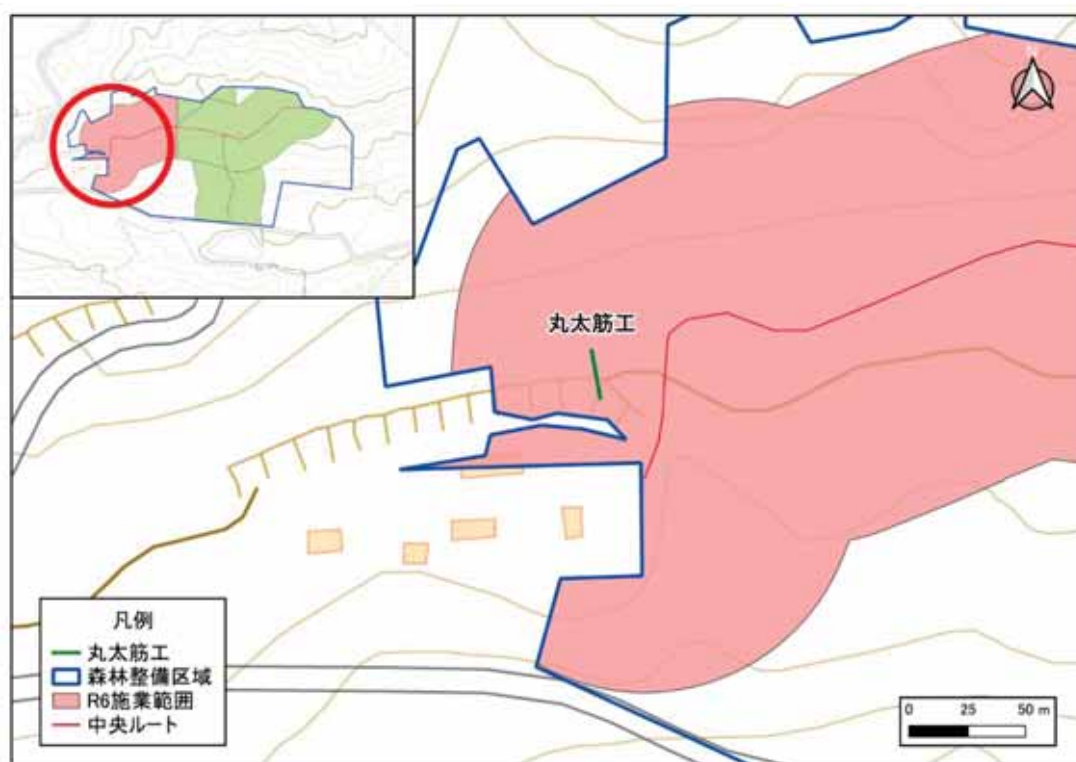
図 4.11 丸太筋工の設置位置図

設置場所は、過密な林分によって林内が薄暗く、下層植生がほとんど見られない斜面中部である。また、斜面下部では微細流が確認されており、これに対応する形で設置を行った。

丸太筋工の設置位置を図 4.11 に、設置後の状況を写真 4.32 に示す。
