## 第2章 森林整備計画の策定

## 2.3 日隠山地区の森林整備計画

写真 2.4 望洋台コース 森林状況

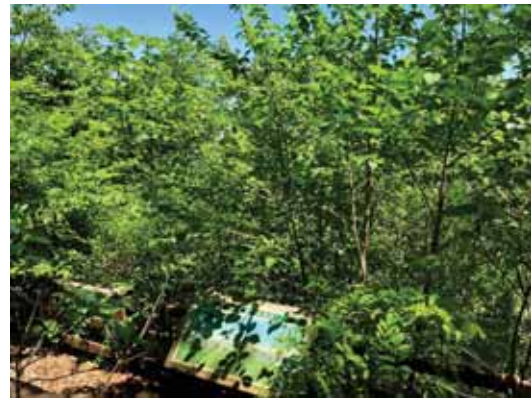
望洋台

- 林道中間地点を起点とし、望洋台（展望ポイント）を経由して山頂に至るコースである。
- 安全衛生規則（第 477 条第 1 項）※ 1 による規制の対象となる胸高直径 20cm 以上の立木が、全体の 50% を占めている。（※ 1 伐木作業における危険防止のため、胸高直径 20cm 以上の立木が規制の対象となる。）また、広葉樹のナラ枯れによる腐朽が激しく、落枝や倒木が散見される。
- 望洋台や山頂周辺ではササ類や灌木が繁茂し、遊歩道上にも覆いかぶさる状況となっているため、現在、眺望は得られない。

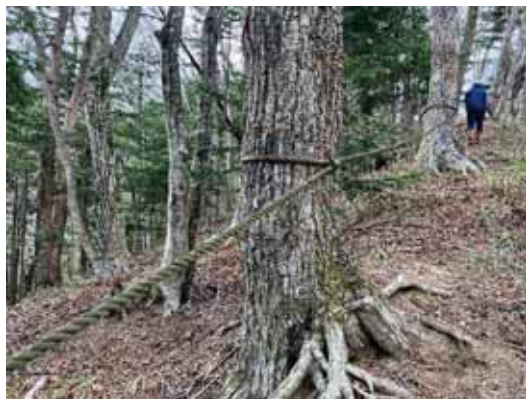
山頂下のロープ固定用木（腐朽木）

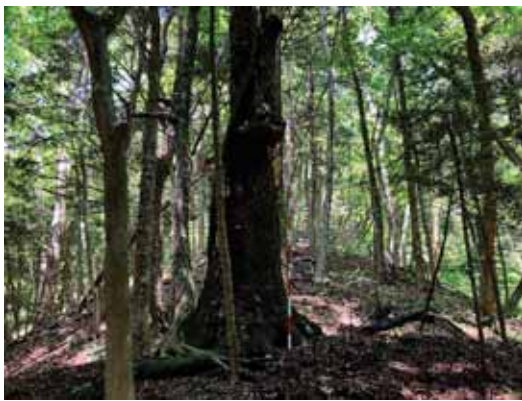
- 望洋台コースの分岐点である参詣清水を起点とし、天狗岩を經由して山頂に至るコースである。
- 胸高直径 20cm 以上の立木が全体の 71%を占めている。山頂に近づくにつれて、広葉樹ではナラ枯れによる腐朽が進み、落枝や倒木が散見される。

遊歩道沿いのナラ枯れ腐朽木

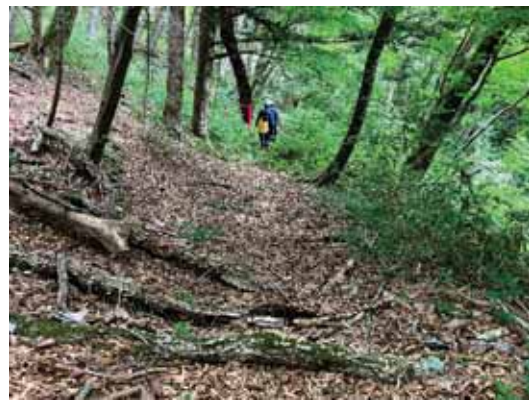
遊歩道上の倒木

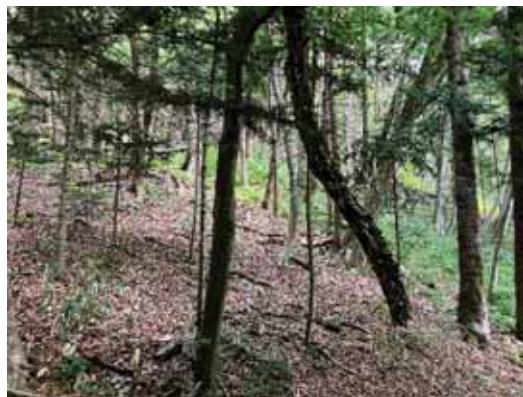
遊歩道上の掛り木

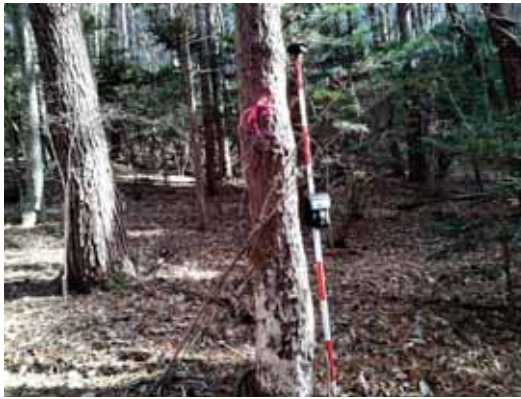
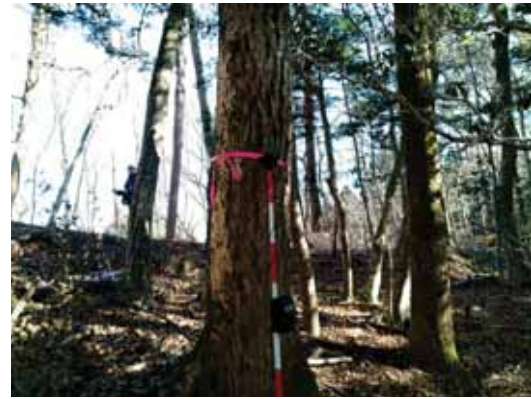
写真 2.6 連絡道 1 森林状況

- ・ 本コースは、望洋台コースと天狗岩コースを結ぶ連絡道である。
- ・ 胸高直径 20cm 以上の立木が全体の 87%を占めている。望洋台コースの稜線部に近づくにつれて、広葉樹ではナラ枯れによる腐朽が進み、落枝や倒木が散見される。

遊歩道沿いのナラ枯れ腐朽木

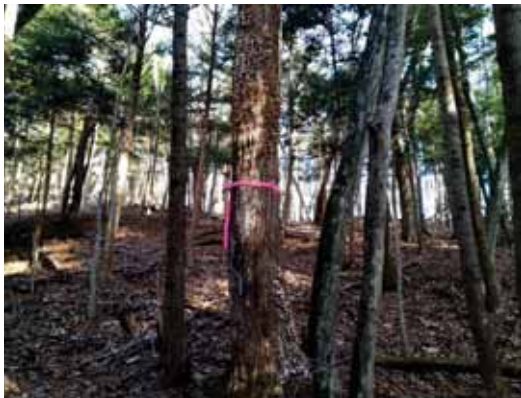
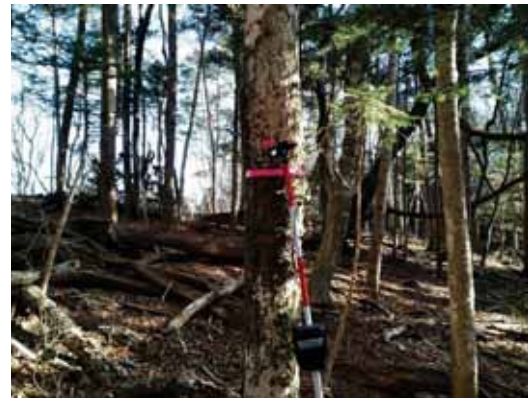
写真 2.7 連絡道 2 森林状況

- 本コースは、望洋台コースと天狗岩コースを結ぶ比較的短い連絡道である。
- 胸高直径 20cm 以上の立木が全体の 95% を占めており、60cm 以上の枯損木も存在する。また、広葉樹ではナラ枯れによる腐朽が特に進行しており、太い落枝や倒木が散見される。
- 天狗岩コースを経由せずに距離を短縮して山頂に至ることが可能であり、利便性の高いコースである

遊歩道沿いのナラ枯れ腐朽木

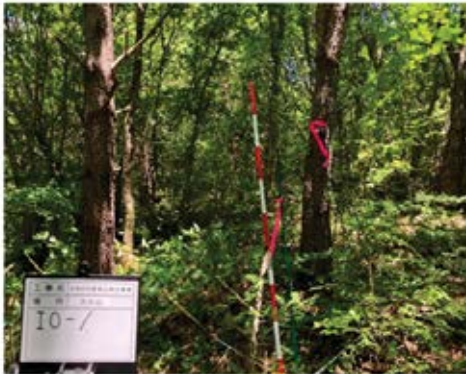
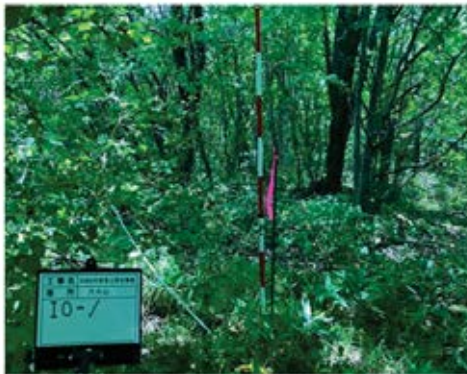
| 備考 | | ・ 地形はほぼ平坦で、表面侵食は確認されない。<br>・ 林内は落葉広葉樹に覆われ薄暗く、灌木が繁茂している。<br>・ 優占種はミズナラを中心とした落葉広葉樹で、一部にアカマツが点在する。 | | | | | |

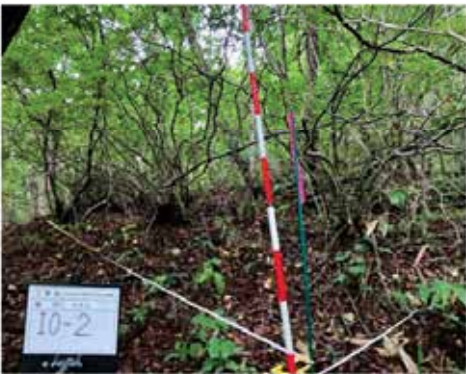
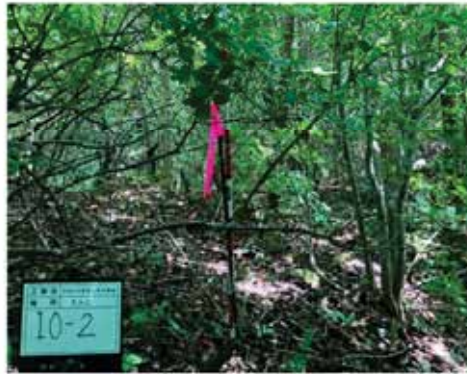
| 備考 | <ul style="list-style-type: none"><li>・地形は起伏があり変化に富むが、表面侵食は確認されない。</li><li>・林内は中低木種の落葉広葉樹に覆われ薄暗い。</li></ul> | | | | | | |

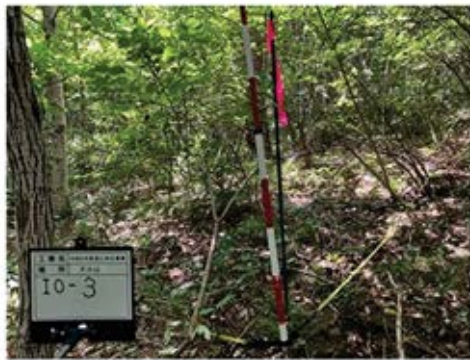
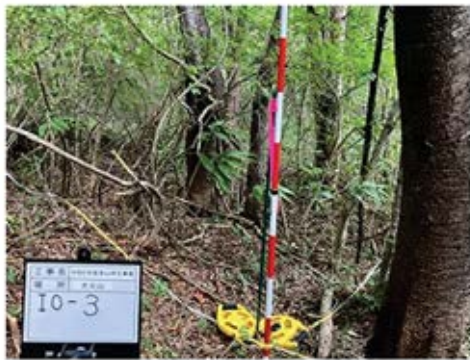
| 備考 | ・地形は南向きの緩やかな傾斜地で、表面侵食は確認されない。<br>・優占種はミズナラを中心とした落葉広葉樹で、一部にヤマザクラが点在する。 | | | | | | |

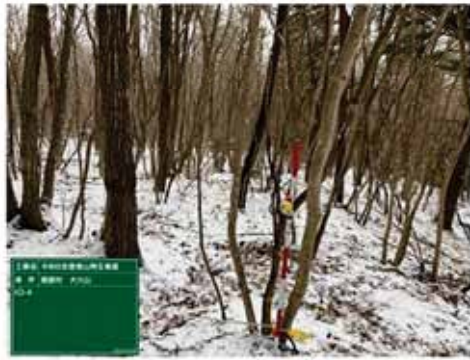
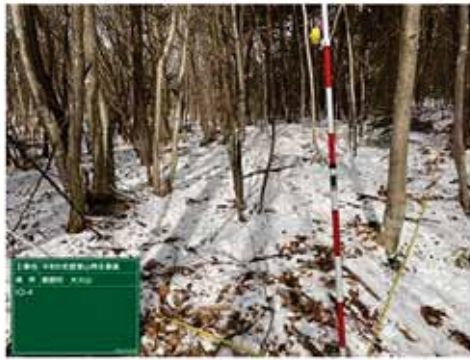
| 備考 | <ul style="list-style-type: none"><li>・地形は南向きの緩やかな傾斜地で、表面侵食は確認されない。</li><li>・多くの萌芽木により過密な状態で、下層植生は乏しい。</li><li>・空間線量率の測定は降雪時を避け、別日に実施した。</li></ul> | | | | | | |

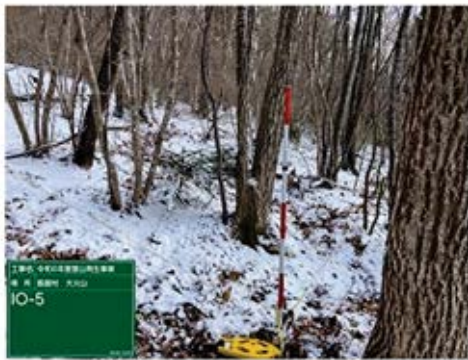
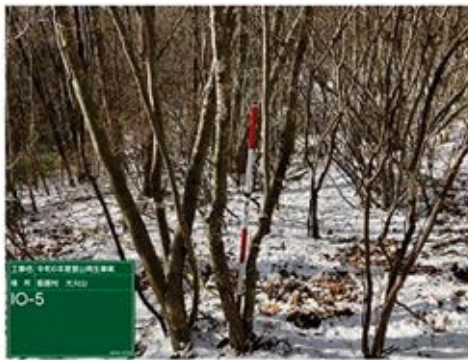
| No. | 5 | 林班 | 74 | 小班 | 186 | 地番 | 1番2 |
|---|---|---|---|---|---|---|---|
| 備考 | | ・地形は南向きの緩やかな傾斜地で、表面侵食は確認されない。<br>・優占種はミズナラを中心とした落葉広葉樹で、多くの萌芽木が確認された。<br>・空間線量率の測定は降雪時を避け、別日に実施した。 | | | | | |

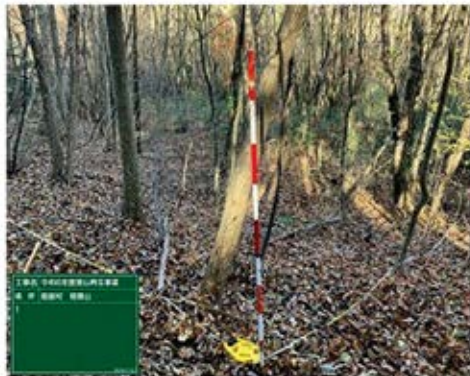
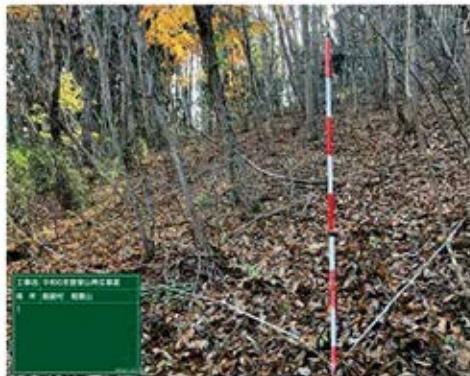
| No. | 1 | 林班 | 69 | 小班 | 155 | 地番 | 1 |
|---|---|---|---|---|---|---|---|
| 備考 | <ul style="list-style-type: none"><li>・地形は北向きの歩行が容易な傾斜地で、表面侵食は確認されない。</li><li>・優占種はクヌギを中心とした落葉広葉樹で、下層植生は乏しい。</li><li>・隣接する人工細流が確認され、施業時には丸太筋工の検討が必要である。</li></ul> | | | | | | |

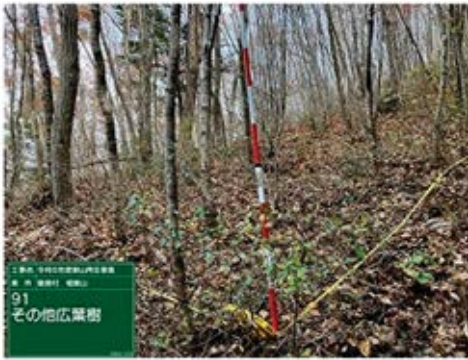
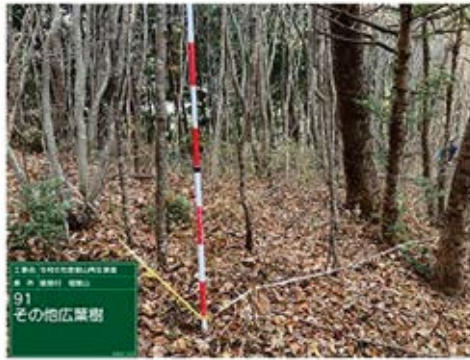
| 備考 | <ul style="list-style-type: none"><li>・地形は西向きの中傾斜地で、歩行には注意を要するが、表面侵食は確認されない。</li><li>・優占種はクヌギ等の落葉広葉樹で、多くの萌芽木が確認され、過密な状態である。</li><li>・法面下部には畜産施設が隣接している。</li></ul> | | | | | | |

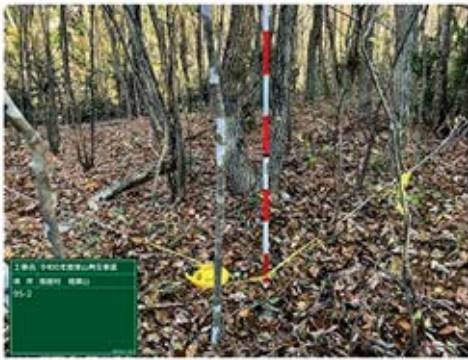
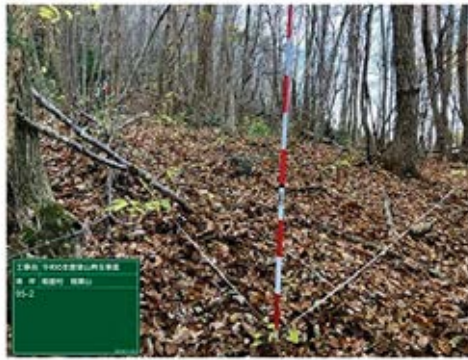
| 備考 | <ul style="list-style-type: none"><li>・地形は北向きの中傾斜地で、歩行には注意を要するが、表面侵食は確認されない。</li><li>・優占種はクヌギ等の落葉広葉樹で、多くの萌芽木が確認され、過密な状態である。</li><li>・付近に人工細流が確認され、施業時には丸太筋工の検討が必要である。</li></ul> | | | | | | |
