## 第 4 章 森林整備、放射性物質対策等

## 4.1 森林整備の考え方

## 4.2 大倉山森林公園地区の整備

### 4.3 日隠山地区の整備

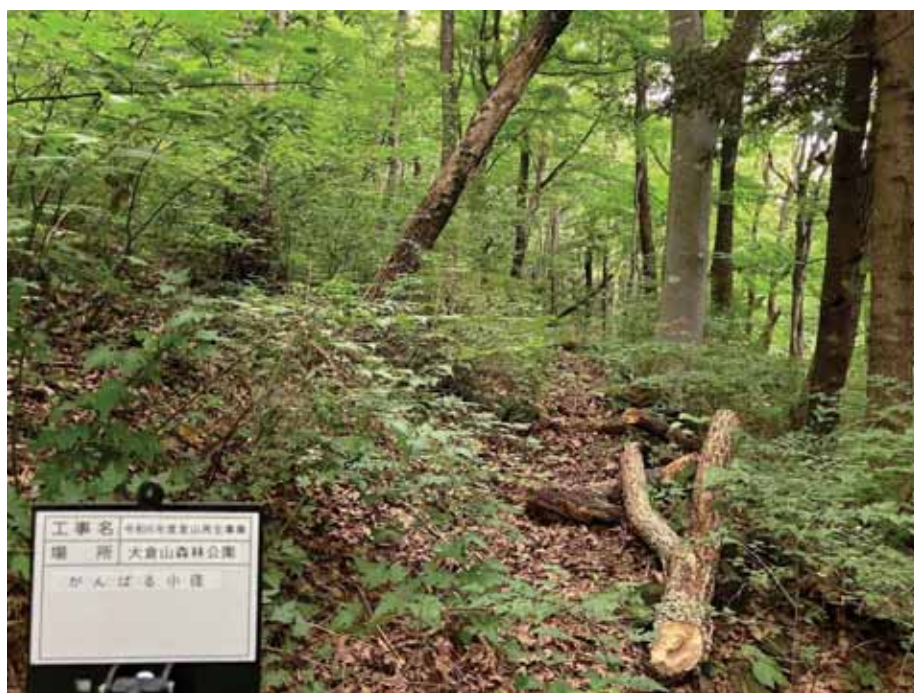
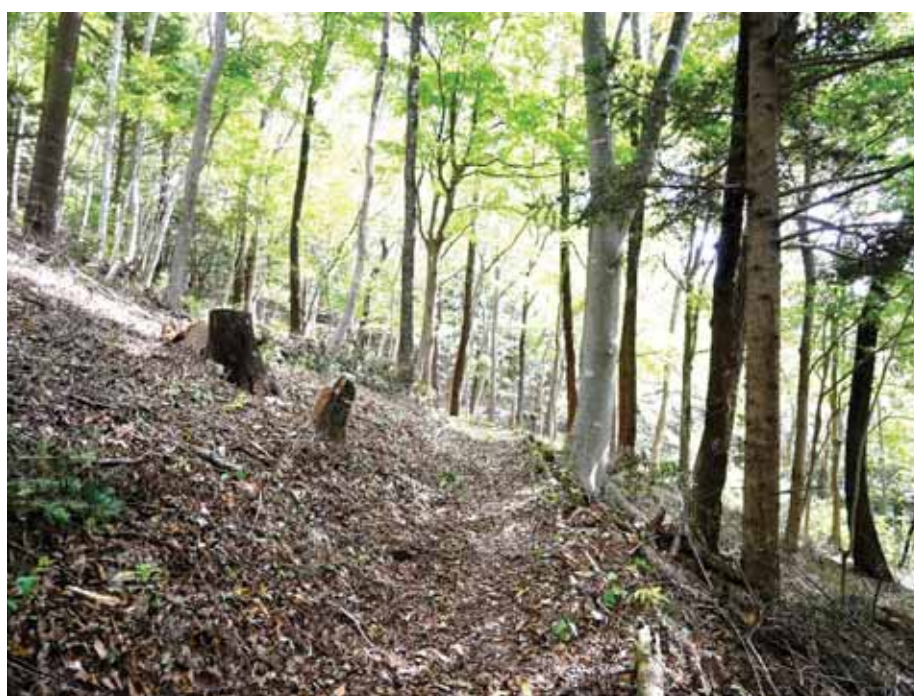
写真 4.7 がんばる小径（途中地点）施業（整備）前後

遊歩道への影響が予想される枯損木等について、遊歩道との接近状況や腐朽状態を把握することが可能である。整備の結果、枯損木等が遊歩道へ与える影響が軽減されたことを確認した。

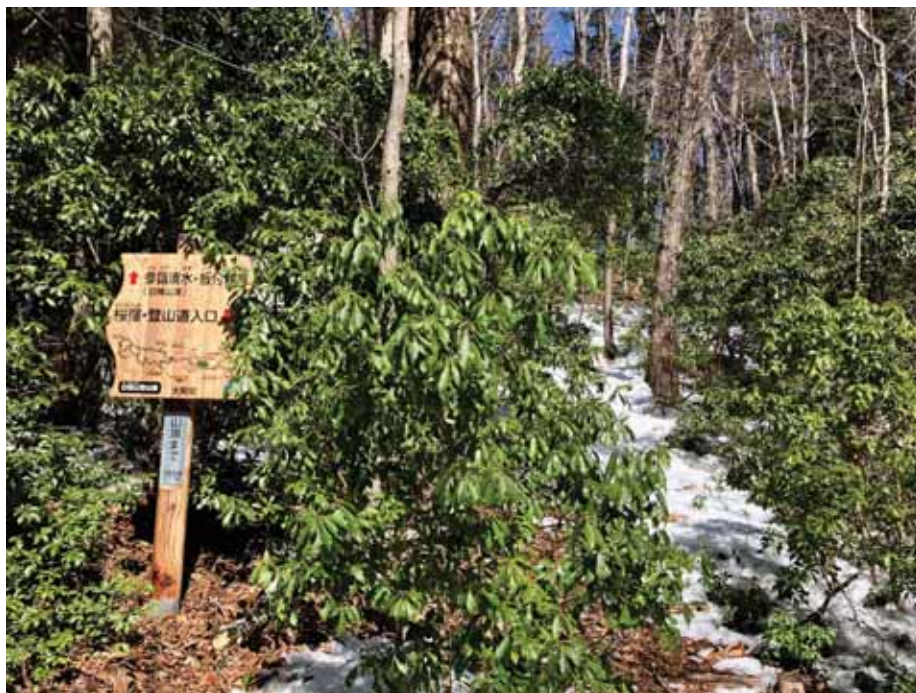
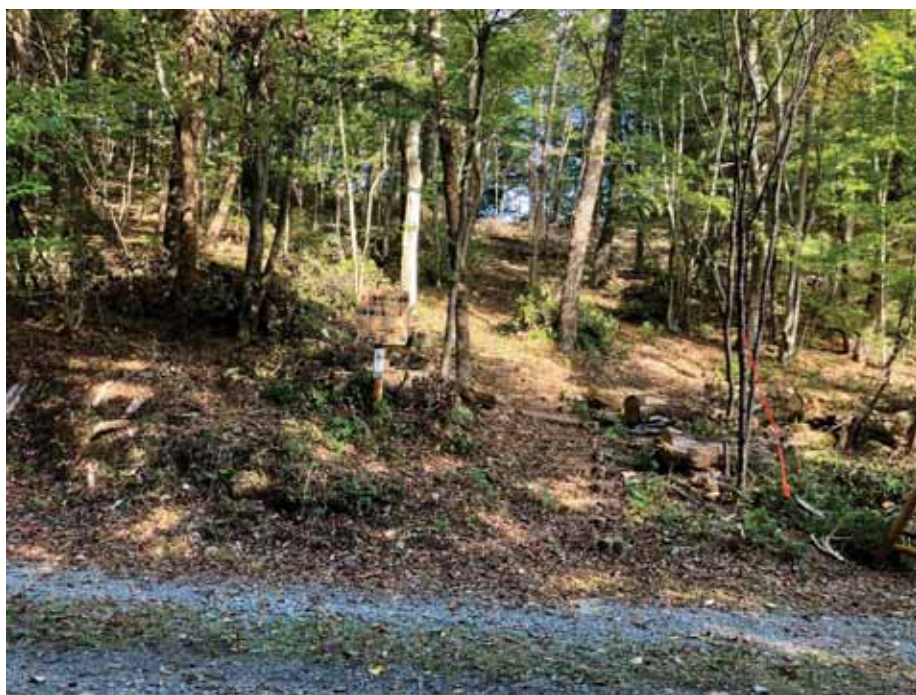
写真 4.19 （登山道入口）施業（整備）前後

遊歩道への影響が予想される枯損木等について、遊歩道との接近状況や腐朽状態を把握することが可能である。整備の結果、枯損木等が遊歩道へ与える影響が軽減されたことを確認した。また、ササ類や灌木類の刈払いによる林内の見通しの向上および景観の改善状況を確認した。

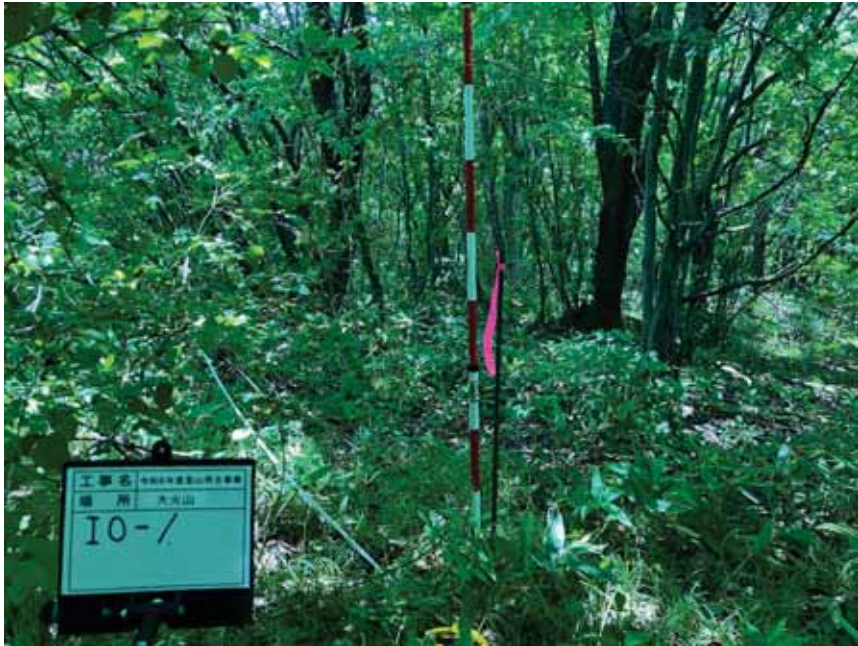
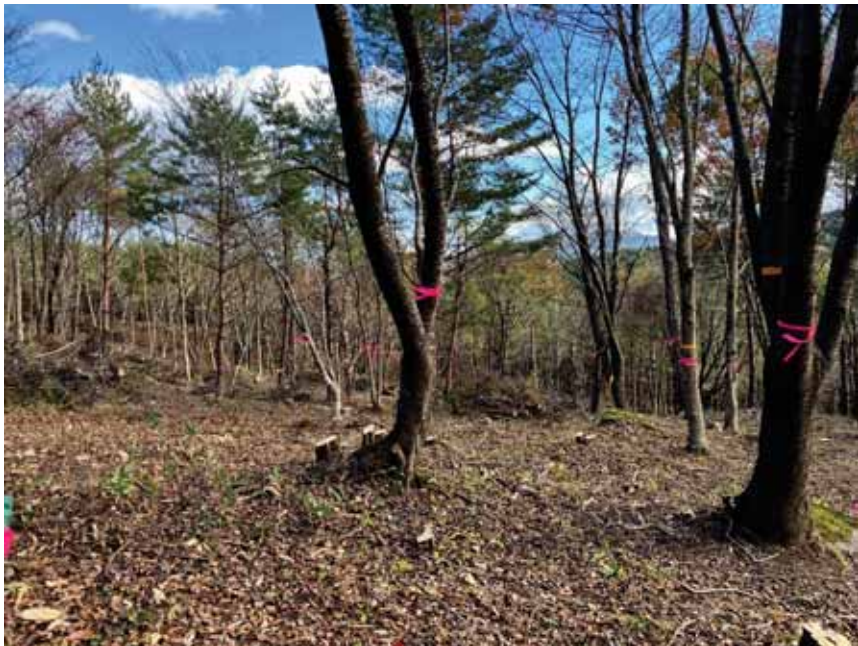
| 整備前後の林分状況・標準地 I0-1 (1 地番) | | | |

| 整備前後の林分状況・標準地 I0-1 (1 地番) | | | |
|---|---|---|---|
| ◇林相：広葉樹<br>◇林齢：25 年生<br>◇整備内容：更新伐 | ①平均胸高直径 (cm) | 14 | 25 |
| | ②平均樹高 (m) | 8 | 11 |
| | ③林分密度 (本/ha) | 2,100 | 450 |
| | ④林分材積 (m <sup>3</sup> /ha) | 216 | 131 |

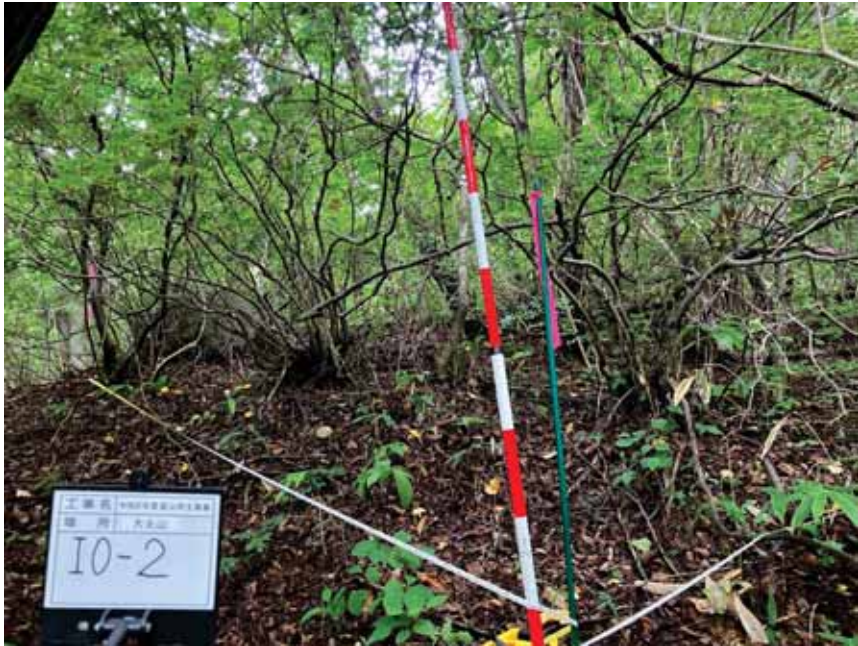
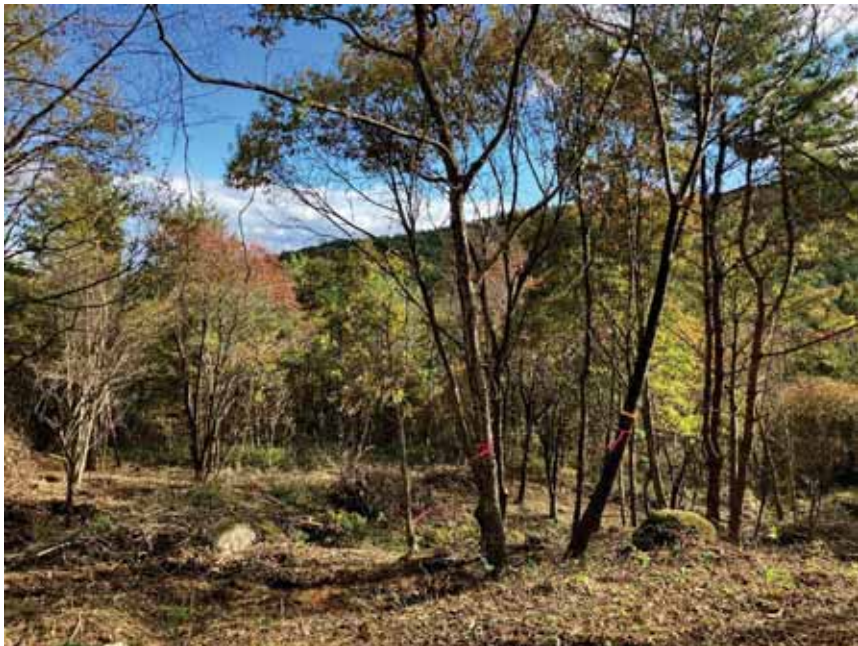
| 整備前後の林分状況・標準地 I0-2 (1 地番) | | | |

| 整備前後の林分状況・標準地 I0-2 (1 地番) | | | |
|---|---|---|---|
| ◇林相：広葉樹<br>◇林齢：25 年生<br>◇整備内容：更新伐 | ①平均胸高直径 (cm) | 12 | 21 |
| | ②平均樹高 (m) | 7 | 10 |
| | ③林分密度 (本/ha) | 3,050 | 600 |
| | ④林分材積 (m <sup>3</sup> /ha) | 241 | 138 |

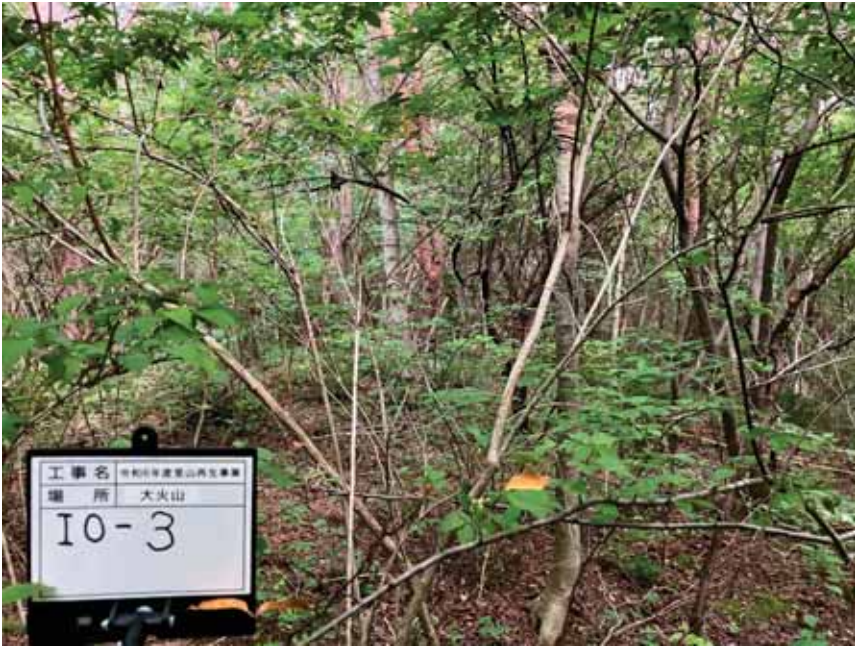
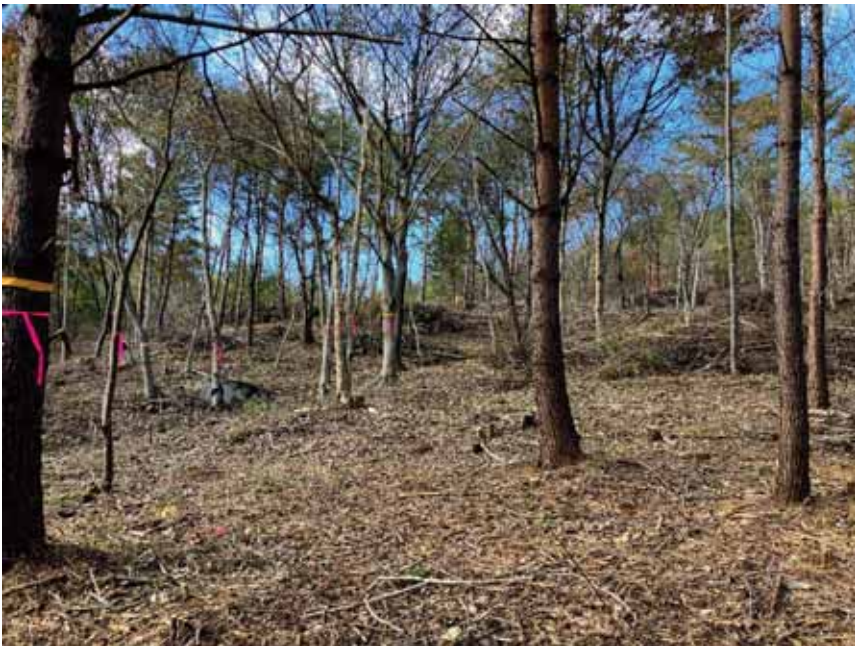
| 整備前後の林分状況・標準地 I0-3 (1 地番) | | | |

| 整備前後の林分状況・標準地 I0-3 (1 地番) | | | |
|---|---|---|---|
| ◇林相：広葉樹<br>◇林齢：25 年生<br>◇整備内容：更新伐 | ①平均胸高直径 (cm) | 13 | 20 |
| | ②平均樹高 (m) | 6 | 8 |
| | ③林分密度 (本/ha) | 2,025 | 550 |
| | ④林分材積 (m <sup>3</sup> /ha) | 153 | 88 |

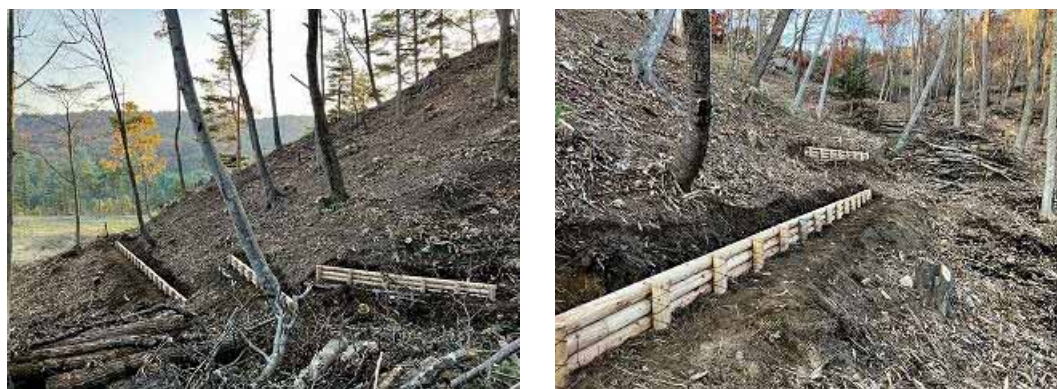
写真 4.32 丸太筋工の設置状況

設置場所は、過密な林分によって林内が薄暗く、下層植生がほとんど見られない斜面中部である。また、斜面下部では微細流が確認されており、これに対応する形で設置を行った。

下層植生が乏しい傾斜地において、表土の移動による放射性物質の拡散を防止するため、丸太筋工を設置した。設置延長は 20m である。
