令和5年度里山再生事業
(富岡町)

報 告 書

令和6年3月

林 野 庁

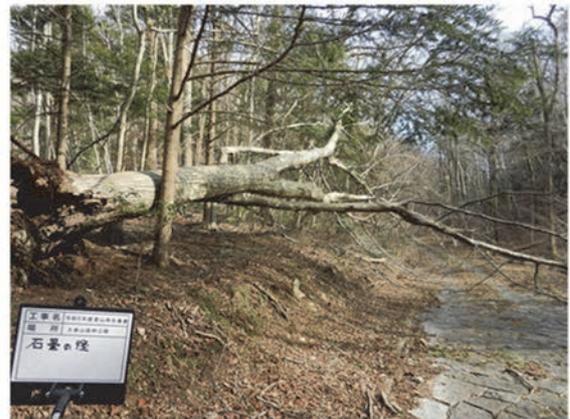
遊歩道への倒木

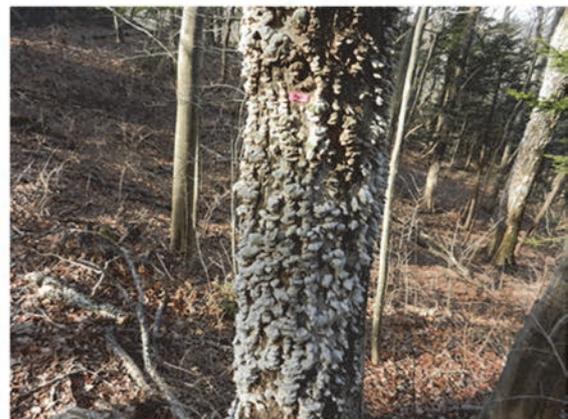
- ・駐車場を起点とする、迂回しながら山頂方面に向かう遊歩道であり、右側が山斜面、左側が谷斜面の比較的緩やかな勾配の遊歩道である。
- ・胸高直径 20cm 以上の立木は、全体の 86% を占めている。遊歩道の両側には、木材腐朽菌による枯損木が多数見受けられる。
- ・大倉山山頂に向かう遊歩道としては、他の遊歩道より緩やかであることから利用しやすい条件を備えている。また、終点付近の東屋からは、木立の間から太平洋を望むことができ眺望がよい。伐採対象木の分布状況を図 3.6、伐採対象木の調査結果を表 3.3、現場の状況を写真 3.2 に示す。

木材腐朽菌の子実体

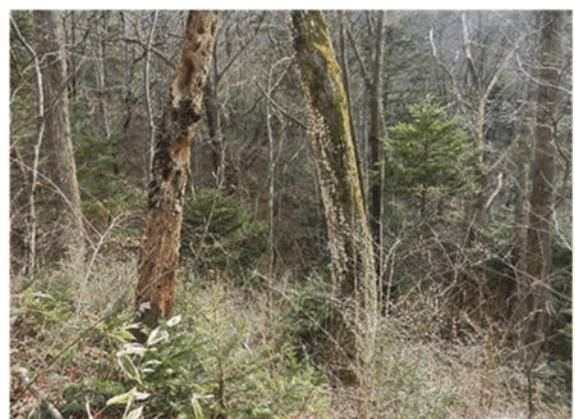
- ・石畳の径を起点とする、つづら折りに山頂方面へ向かう遊歩道であり、左右両側の地形の多くが山斜面の遊歩道である。
- ・胸高直径 20cm 以上の立木は、全体の 72% を占める。遊歩道の両側斜面にある枯損木上部から落枝が遊歩道上に散乱している箇所が散見された。
- ・遊歩道周辺には常緑針葉樹であるモミが多数生育しており、公園内の多くを占める落葉広葉樹林にあって、冬季でも色鮮やかな緑を楽しめる遊歩道である。伐採対象木の分布状況を図 3.7、伐採対象木の調査結果を表 3.4、現場の状況を写真 3.3 に示す。

遊歩道際の腐朽木状況

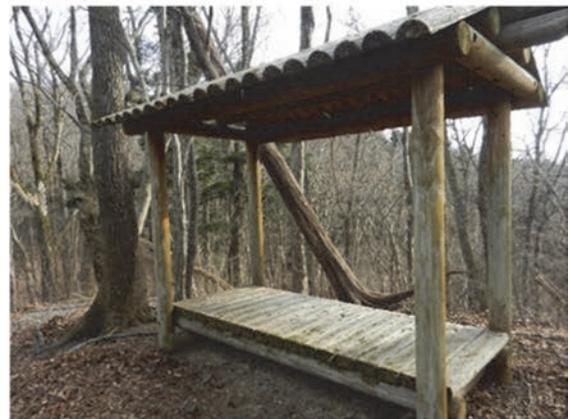
東屋への倒木

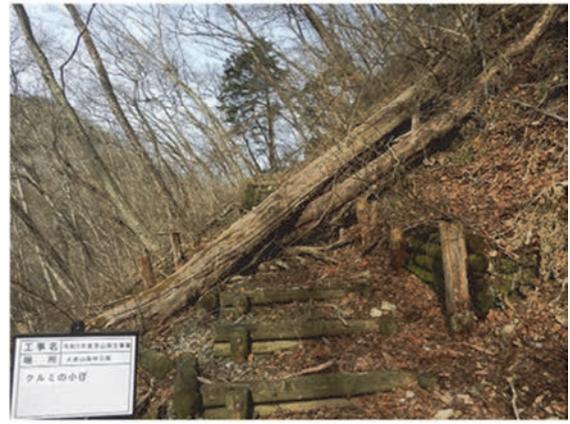
- ・石畳の径の終点を始点とした、公園の北側範囲を散策する遊歩道である。始点から中間点にかけては小川と並走するなだらかな下り勾配で、中間点から折り返し地形の登り勾配となる。
- ・胸高直径 20cm 以上の立木は、全体の 68% を占める。また、同遊歩道には、今回調査で最大級となる枯損木が確認されている。(No.100, クルミ, H=24m, C=94cm)
- ・始点に東屋があり、また、利用しやすい石畳の径と接続していることから、多くの利用者が見込まれる遊歩道であると思われる。中間点からの登り斜面では、モミの実生木が群生している。伐採対象木の分布状況を図 3.9、伐採対象木の調査結果を表 3.6、現場の状況を写真 3.5 に示す。

遊歩道への倒木

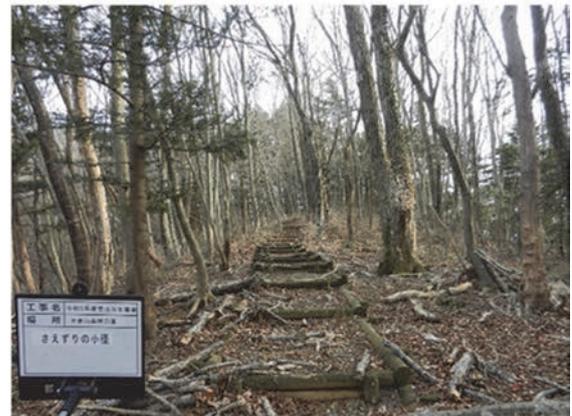
- ・クルミの小径とささやきの小径を繋ぐ、森林公園の北側範囲を散策するなだらかな勾配の遊歩道である。遊歩道の右側が山斜面、左側が谷斜面となっている。
- ・胸高直径 20cm 以上の立木は、全体の 63% を占めている。遊歩道の右側山斜面に木材腐朽菌による枯損木が見受けられる。中間点にあるモミ林については、一部過密状態になっており、除伐を検討する必要がある。
- ・大倉山山頂に向かう前後の遊歩道を繋ぐ遊歩道であり、木立の間から太平洋を望むことができる。中間点で落葉広葉樹林とモミ林の混交林となっており、適正な管理により生物多様性や土砂流出防止などの公益的機能を高める効果が期待できる。伐採対象木の分布状況を図 3.11、伐採対象木の調査結果を表 3.8、現場の状況を写真 3.7 に示す。

遊歩道への落枝

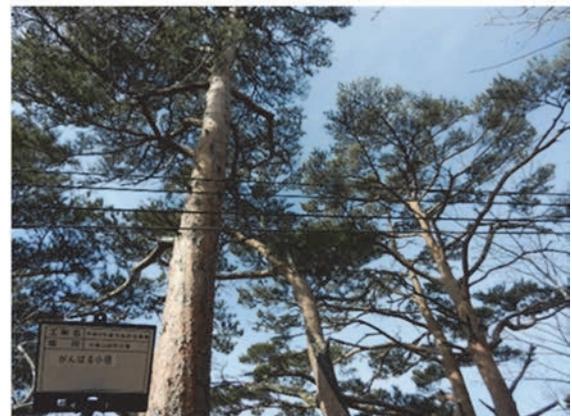
- ・駐車場を起点とする、山頂に向かう急な勾配を登る遊歩道である。始点から中間点まではなだらかな落葉広葉樹林体であるが、中間点から山頂にかけては尾根道であり、左右両側の地形は谷斜面になっており、山頂に向かうにしたがい、急傾斜となる。
- ・胸高直径 20cm 以上の立木は、全体の 74% を占めている。また、通信線が山頂にある通信設備まで遊歩道に並行して敷設されており、伐倒施業に際しては、一部、伐倒の可否を含めて判断をする必要がある。なお、同遊歩道には、今回調査で最大級となる枯損木が確認されている。(No.568. アカマツ. H=16m, C=96cm)
- ・山頂からの眺望を楽しむため、駐車場から山頂へ最短距離で行くことができる遊歩道であることから、多くの利用者が見込まれる。また、中間の東屋からは太平洋を望むことができ、同森林公園内の中でも優れた眺望が期待できる。伐採対象木の分布状況を図 3.12、伐採対象木の調査結果を表 3.9、現場の状況を写真 3.8 に示す。

遊歩道沿いの通信線

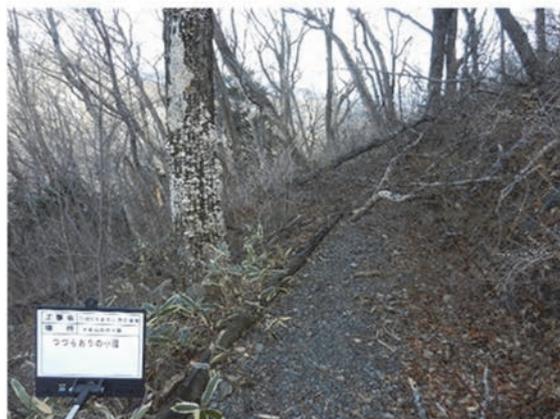
- ・山頂に向かう遊歩道として、比較的緩やかなアセビの小径を利用して行く際の中継ぎの遊歩道である。遊歩道の始点から終点に亘り急な勾配が多いものの、遊歩道の距離は短い。
- ・胸高直径 20cm 以上の立木は、全体の 63% を占める。始点付近の右側谷斜面にあるモミ林については、一部過密状態になっており、除伐を検討する必要がある。
- ・山頂に近づくにしたが、木立の間からの眺望が良くなる。伐採対象木の分布状況を図 3.13、伐採対象木の調査結果を表 3.10、現場の状況を写真 3.9 に示す。

遊歩道沿いの腐朽木

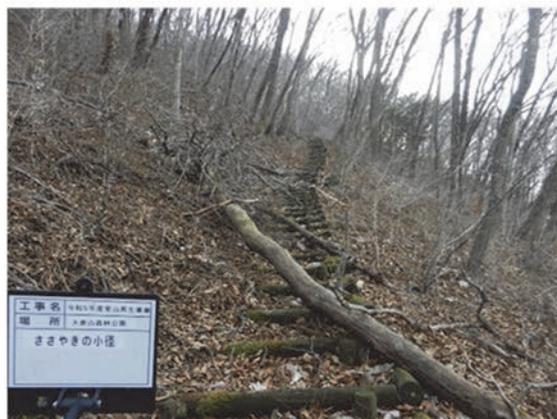
- ・山頂北側を迂回しながら山頂に向かう距離の長い遊歩道であり、右側が山斜面、左側が谷斜面であるが、山頂付近から斜面の向きは反転する。始点から中間点までは比較的緩やかな勾配であるが、山頂付近ではつづら折りの急こう配に変わる。
- ・胸高直径 20cm 以上の立木は、全体の 67% を占める。山斜面から遊歩道への倒木も散見された。
- ・遊歩道の中間点からは木立の間から太平洋を望むことができ、眺望が良い。伐採対象木の分布状況を図 3.14、伐採対象木の調査結果を表 3.11、現場の状況を写真 3.10 に示す。

遊歩道への倒木
