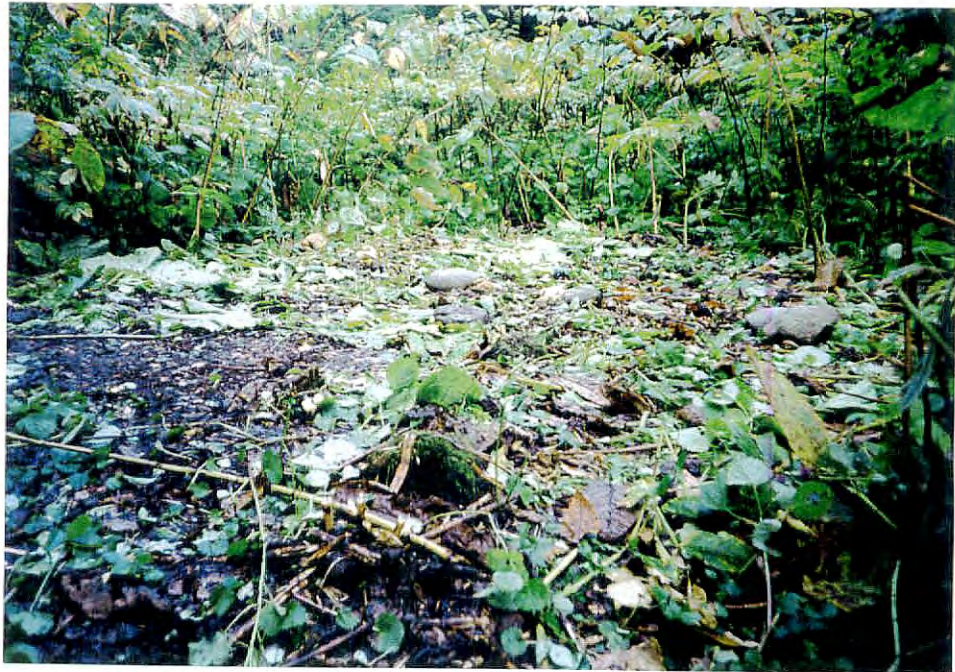
キャンプ跡は、2箇所確認された。標識、道標類は、関連ルートでは確認されたが指定ルート内では確認されなかった。八方ヶ岳の関連ルートでスプレーによるマークが多数付けられていた。

ゴミは、キャンプ跡にお碗が1個埋まっていた。八方ヶ岳の関連ルートでは、キャンプ用のマットと空缶が確認された。

写真-95 キャンプ跡

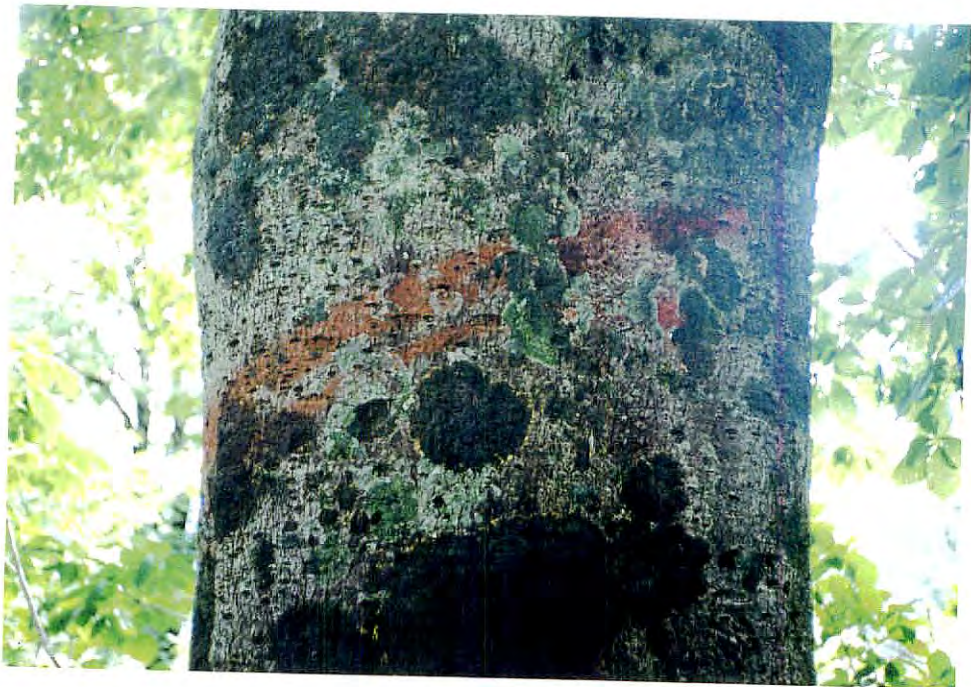
写真-96 関連ルート内のスプレーによるマーク

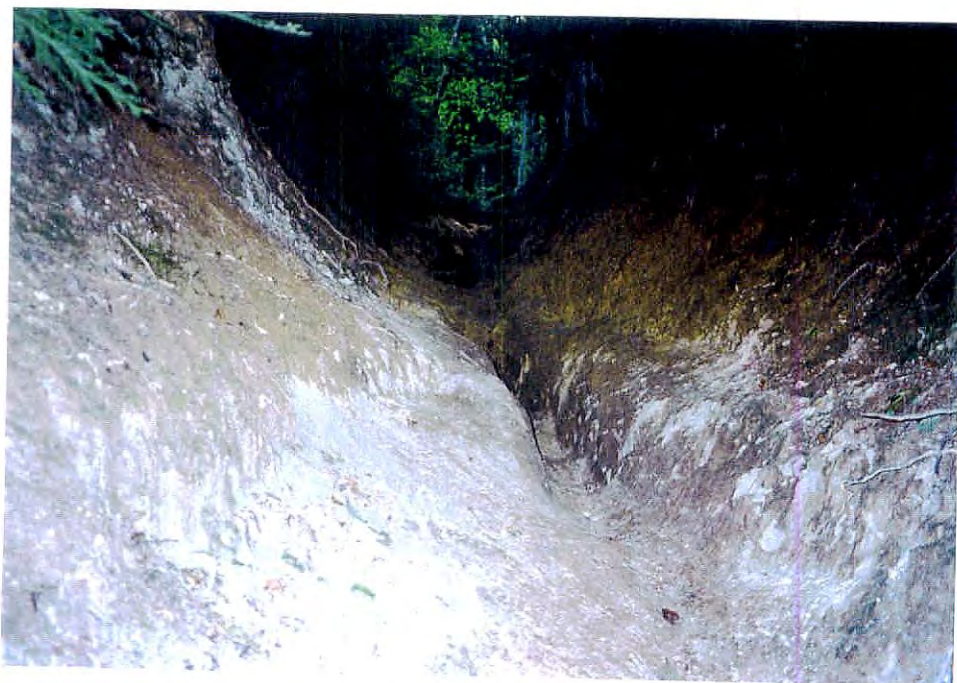
本コースは、登山道として整備されている。登山者が多いことからほぼ全区間で下層土が露出し、浸食され深掘れしている箇所がある。また雨天時にぬかるむ箇所は、両サイドに道幅が広がっている箇所がある。根の露出している箇所も多い。聞き取り調査によればその傾向が年々強まっている。

写真-101 歩道の洗掘状況

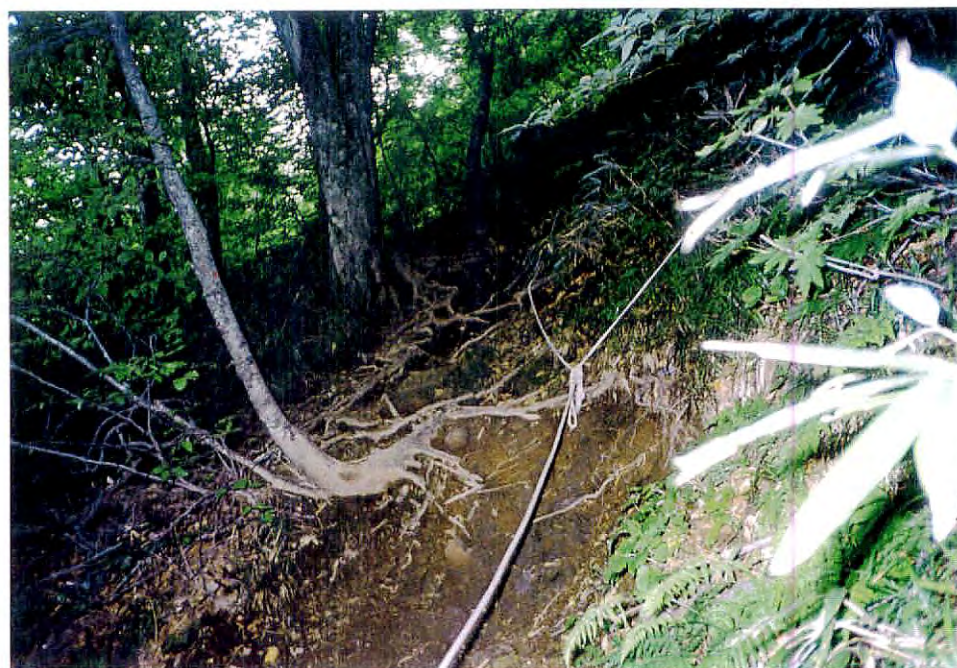
写真-102 ブナの根の露出状況

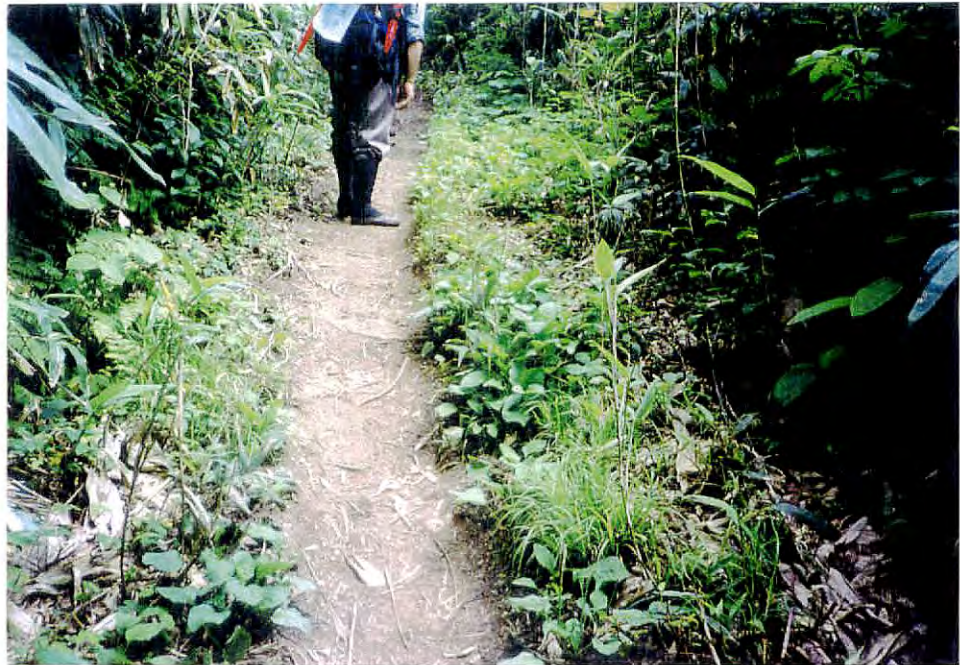
オオバコは、登山口から約4,600mの地点まで確認され、更に山頂及び避難小屋の周辺には密生している。このオオバコは、大峰分岐点の近くまで広がっている。また、避難小屋周辺ではシロツメクサがオオバコと混生している状態が確認された。

写真-104 起点から4,600m地点のオオバコ

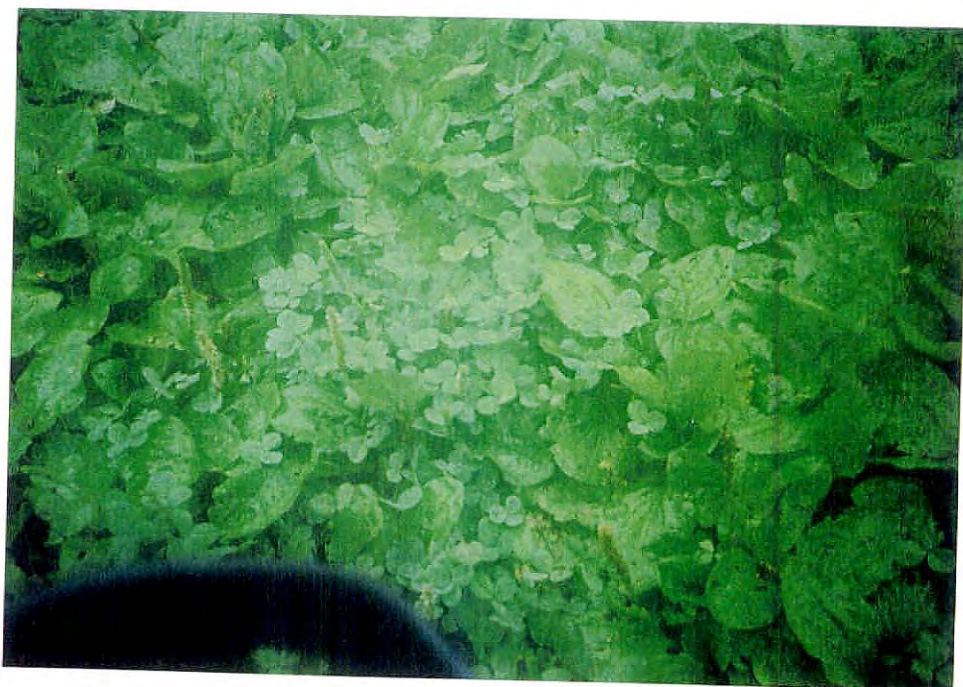
写真-105 避難小屋周辺のオオバコとシロツメクサの密生状態

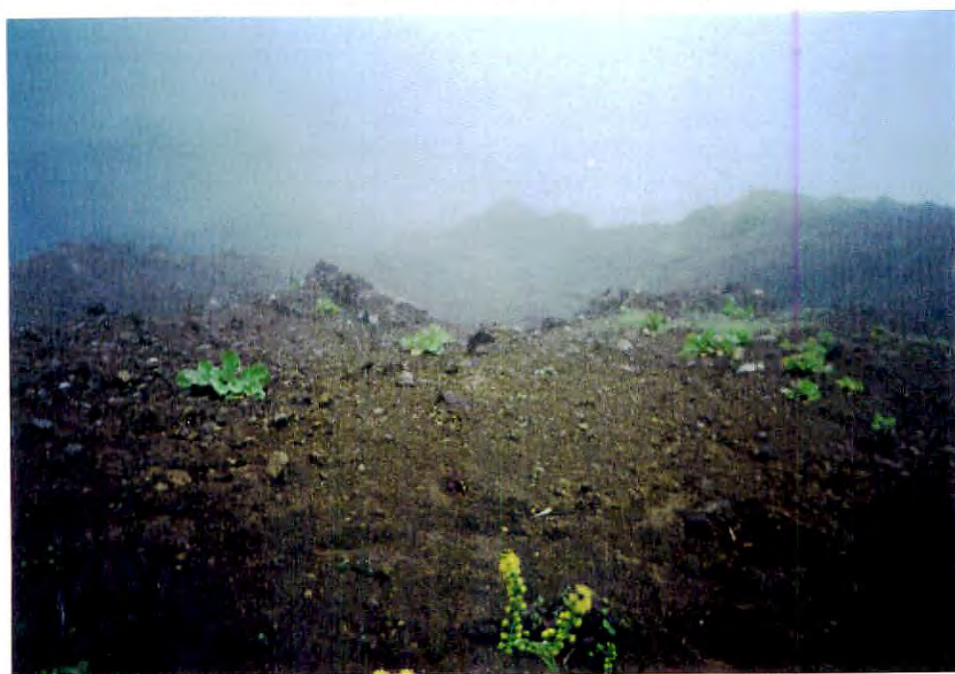
写真-108 大崩れの状況

本コースは、上りよりも白神岳からの下りのコースに使用されることが多い。聞き取り調査によれば大崩れが拡大しており危険性が増している。

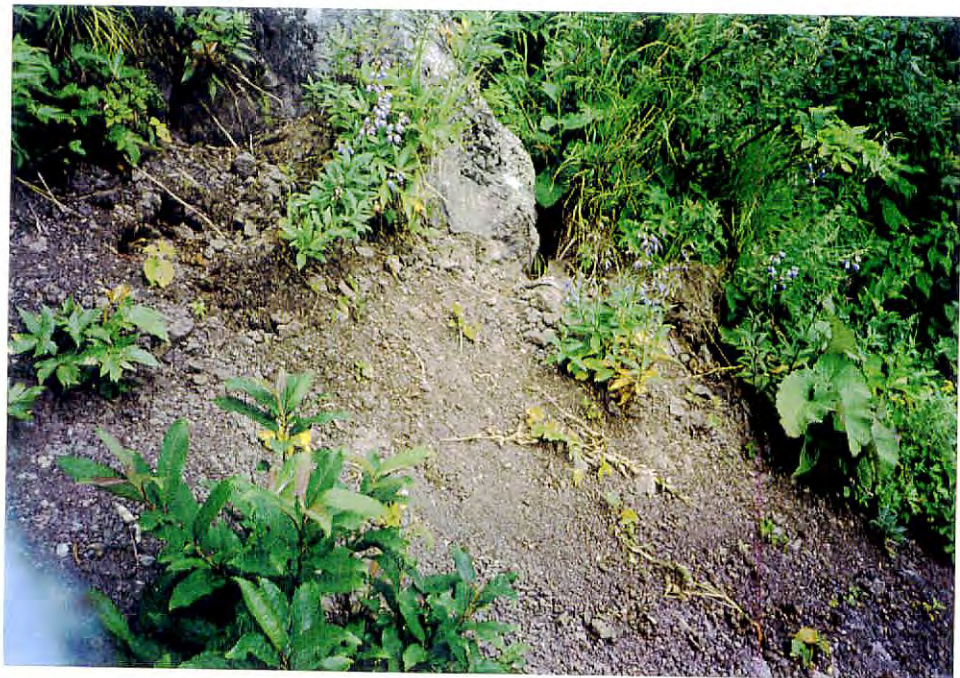
鳥獣の生息を示すものとしては、ニホンザルの糞が2箇所確認された。吉ヶ峰の近くの斜面で、タテヤマウツボとハクサンシャジンを盗掘したと思われる跡が1箇所確認された。

写真-113 タテヤマウツボ及びハクサンシャジン
を盗掘したと思われる跡

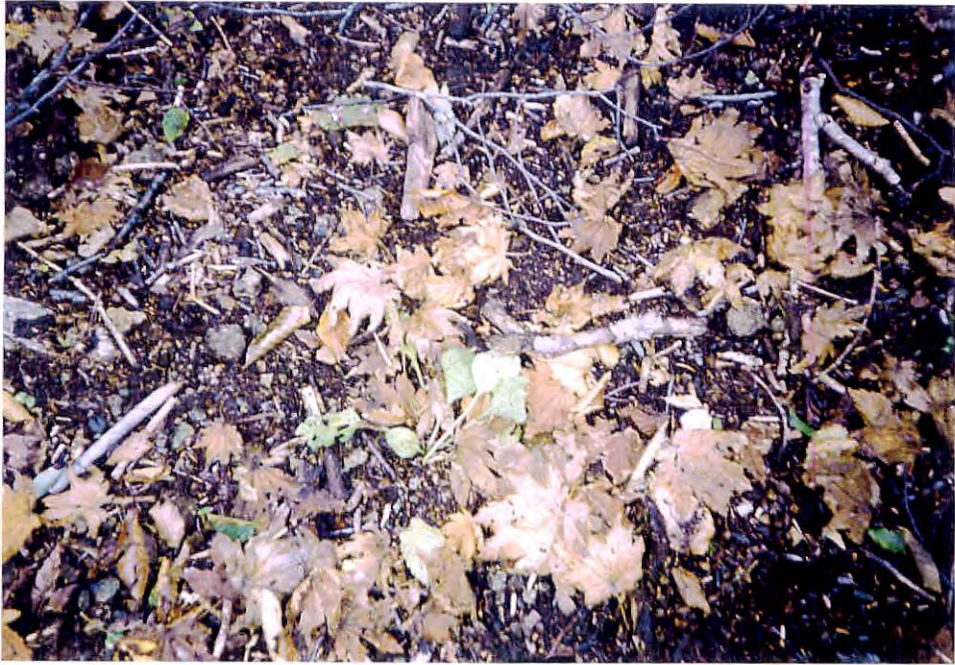
オオバコは、世界遺産登録直後は天狗峠から約1,500mの地点まで確認されていたが、今回の調査では3,500mの地点で確認された。

写真-117 最奥部のオオバコ

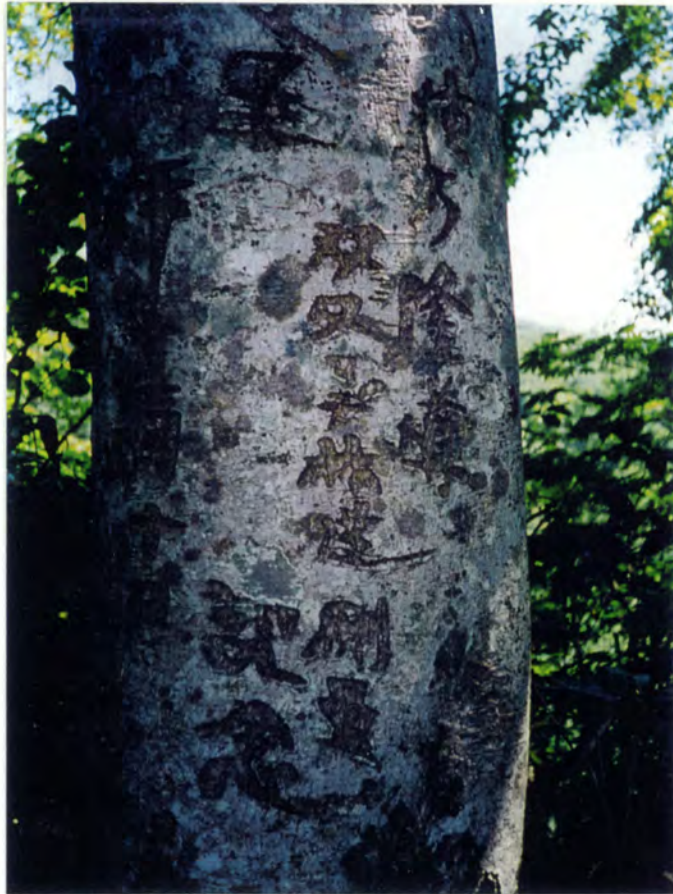
写真-122 ブナの幹に書かれた古い落書

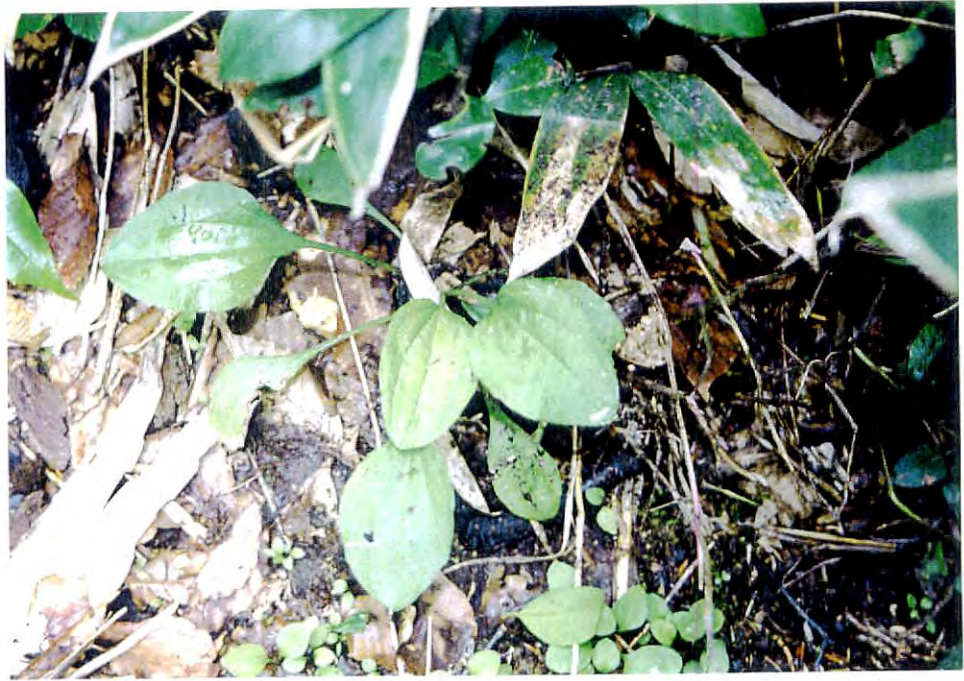
オオバコは、津軽峠では密生しているが、奥に入るにしたがって少なくなり、1,800m地点まで確認された。終点側では、奥への広がりは見られなかった。

写真-129 最奥部のオオバコ
