## 5. 早生樹利用による森林整備手法追跡調査

### 5-1. 調査概要

令和3（2021）年度は、早生樹調査で調査したセンダン植栽地3箇所のうち3箇所、コウヨウザン植栽地8箇所のうち3箇所、合計6箇所の実証植栽地において追跡調査を実施した。

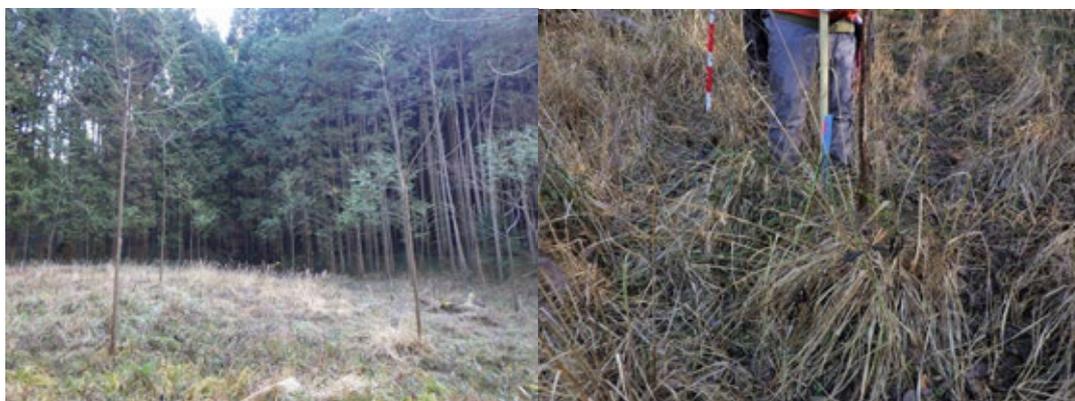
①畑跡地は、チカラシバ等の草本類が地表を覆っており、滞水は発生していなかった（写真5-3）。②水田跡地（排水路あり）は、排水路の近くでは滞水が見られなかったものの、排水路から少し離れた場所などでは部分的に滞水が発生していた（写真5-4）。③水田跡地（排水路なし・畔上）は、滞水は発生していなかったものの、周囲が過湿な環境だった（写真5-5）。④水田跡地（排水路なし・田内）は、他の調査プロットと比較して生育している雑草木が顕著に少なく、頻繁に滞水が発生している状況であることが推察された（写真5-6）。

写真 5-3 ①畑跡地の状況（愛知県豊田市センダン、令和3（2021）年12月）

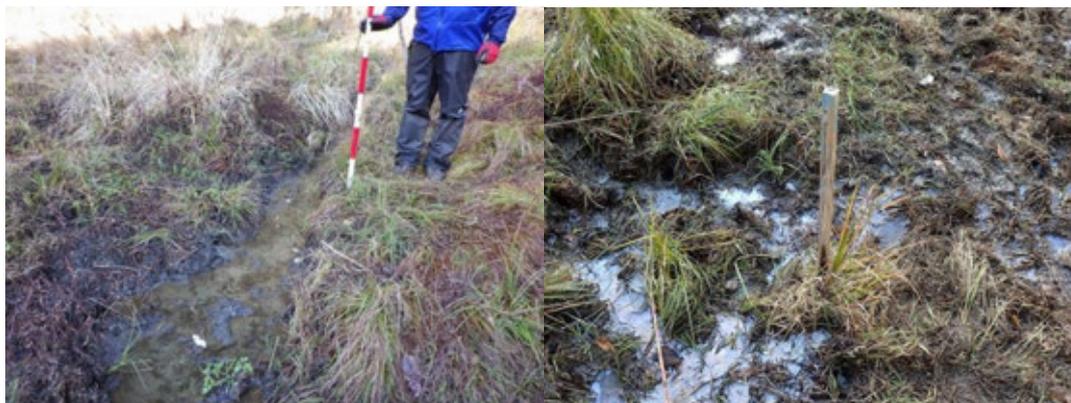
写真 5-4 ②水田跡地（排水路あり）の状況  
（愛知県豊田市センダン、令和3（2021）年12月）

生存率が低くなった②水田跡地（排水路あり）と④水田跡地（排水路なし・田内）は、滞水が発生する等過湿な環境にあり（写真5-4及び写真5-6）、植栽直後のセンダンが過湿な環境下で根腐れ等を起こして枯死したと考えられる。

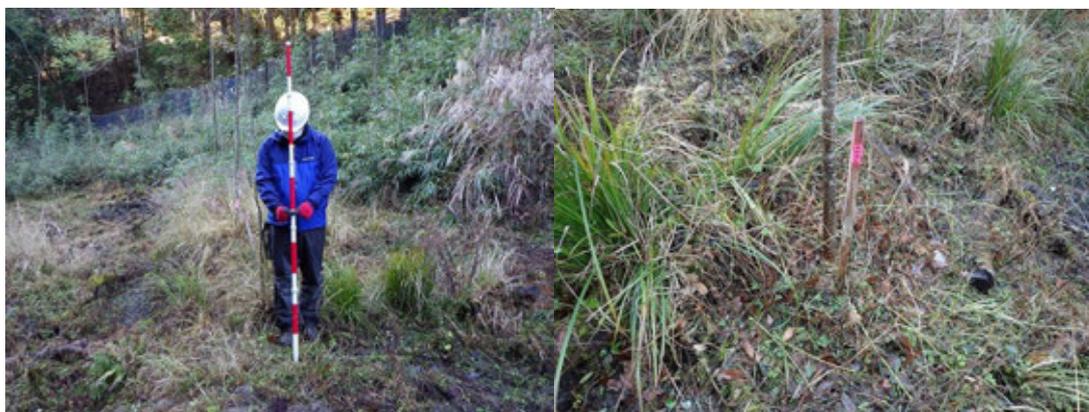
写真 5-5 ③水田跡地（排水路なし・畔上）の状況  
（愛知県豊田市センダン、令和3（2021）年12月）

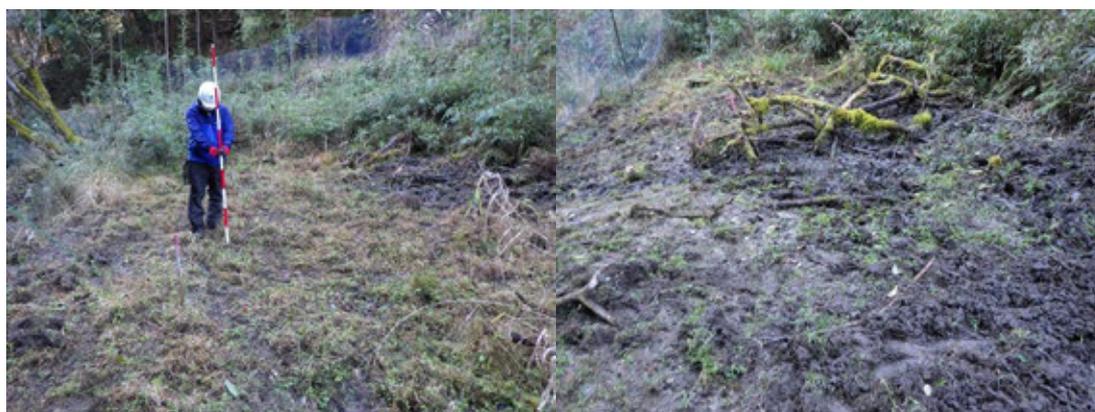
写真 5-6 ④水田跡地（排水路なし・田内）の状況  
（愛知県豊田市センダン、令和3（2021）年12月）

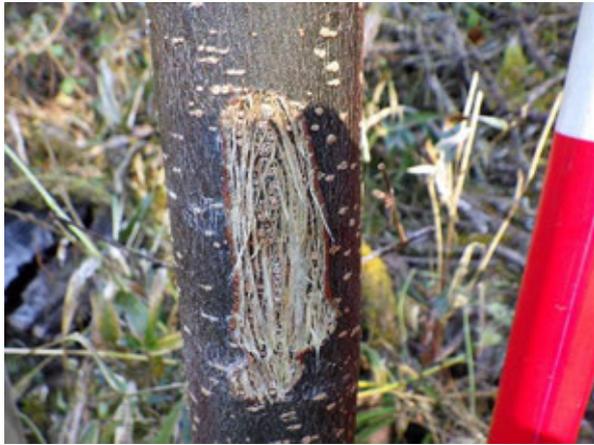
本植栽地は周囲に防鹿柵（ネットタイプ）が設置されているが、一部が破られてシカが侵入しており、令和3（2021）年度の調査ではシカによるセンダンへの被害が確認されている。特に多いのは畑跡地におけるセンダンの樹皮への被害であり、生存しているセンダンのうち約6割に角研ぎや剥皮の跡が確認された。また、一部のセンダンにこぶ病やゴマダラカミキリによる食害の跡も確認されている（写真5-7）。

畑跡地にシカの被害が集中した要因として、滞水が発生しておらずシカが歩き回りがやすかったことや、畑跡地のセンダンが角研ぎのしやすい太さであったこと等が考えられる。このような樹皮被害は、センダンの材としての価値を落とす可能性がある。そのため、シカの生息が確認される地域にセンダンを植栽する場合は、スギ等の造林木の場合と同じように防鹿柵を設置し、また柵の破損が無いか定期的に見回る必要があることが分かった。

シカによる樹皮への被害の跡  
 (①畑跡地)

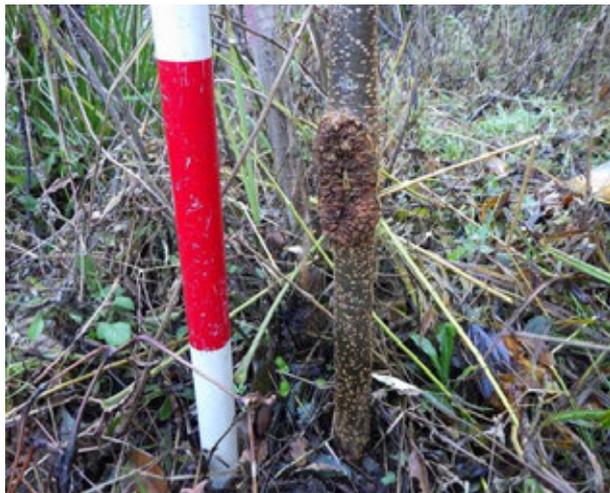
こぶ病に罹患したセンダン  
 (③水田跡地・排水路なし・畔上)

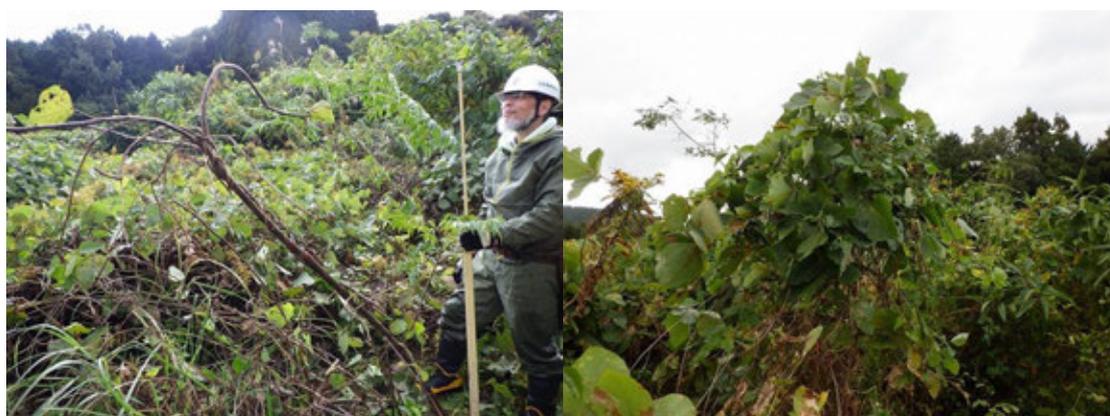
本実証植栽地は令和2（2020）年度及び令和3（2021）年度に下刈り等の施業が実施されておらず、令和3（2021）年11月の調査では雑草木が激しく繁茂している状況が確認された。特に、つる植物であるクズがセンダンに大きな影響を与えており、クズに巻き付かれたセンダンは倒伏や主幹の変形（写真5-12左）等の被害が確認された。また、被害が見られなかったセンダンも、クズに巻き付かれて強く被圧されている状況だった（写真5-12右）。

センダンは成長が早いため、雑草木群落から早期に抜け出せる可能性がある。一方で、本実証植栽地のように耕作を放棄してから長年経過しているような耕作放棄地では、クズ等の雑草木の根系が地下部に大量に蓄積されており、下刈りを終了すると一斉に繁茂してセンダンに大きな被害を与えてしまうことが分かった。

写真5-12 クズに巻き付かれ主幹の変形（左）や被圧（右）の被害を受けているセンダン  
（熊本県天草市センダン、200本/ha区、令和3（2021）年11月）

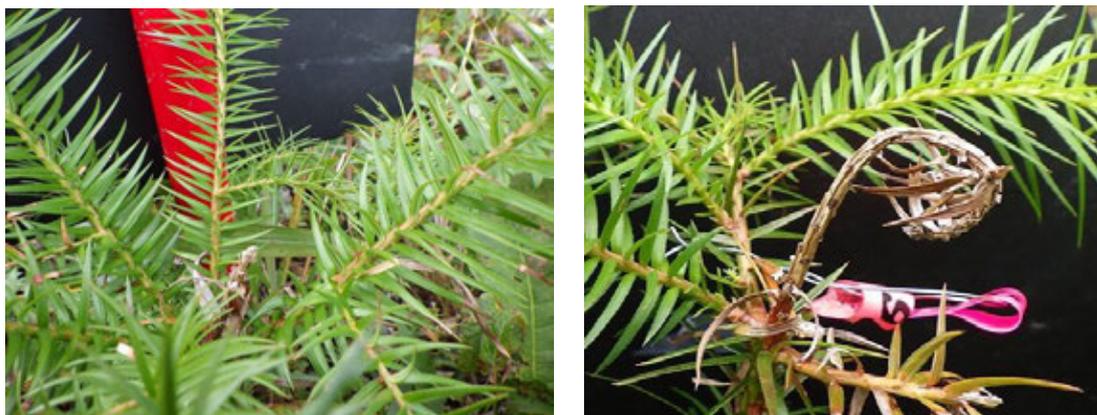
主軸への被害については、積雪地のため冬期に積もった雪がグライドしたことによる折損のほか、寒害による主軸の枯損や、周囲にシカの食痕等の痕跡も確認されたことからシカによる食害も考えられる。ただし、2年生苗に主軸の被害が多く発生した理由については不明である。

写真5-20 コウヨウザンの主軸の被害状況  
（富山県立山町コウヨウザン、令和3（2021）年10月）

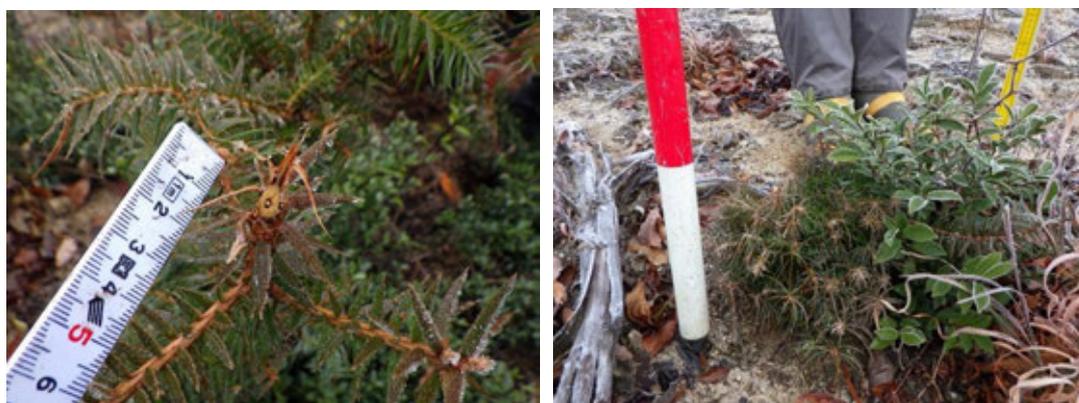
令和 3（2021）年 12 月の時点で、1 年生苗、2 年生苗ともに 9 割以上と高い生存率を示している。本実証植栽地ではノウサギによる食害を高い頻度で受けているが、食害を受けたコウヨウザンは根元からの萌芽により再生していた（写真 5-24）。この結果から、ノウサギによる食害ではコウヨウザンは枯死しにくいことが分かる。

写真 5-24 ノウサギによる被害状況（左）と被害を受け萌芽再生したコウヨウザン（右）  
（広島県北広島町コウヨウザン 1 年生苗・無処理区、令和 3（2021）年 12 月）

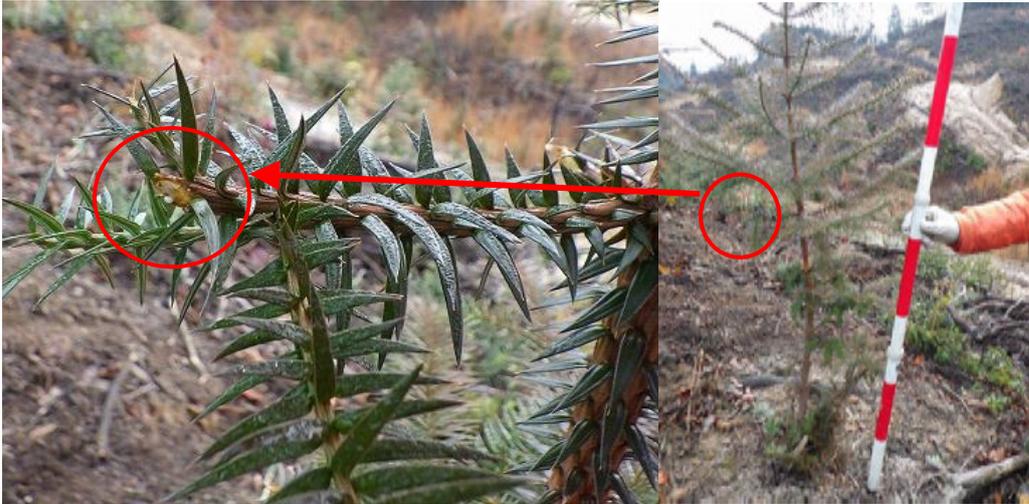
写真 5-26 高さ約 80cm の枝に食害を受けていたコウヨウザン  
(1年生苗・無処理区、令和3(2021)年12月)

このことから、積雪地で単木防護資材を使用する場合は、積雪によってノウサギがより高い位置まで摂食する可能性を考慮して防除資材を選ぶ必要があると考えられる。

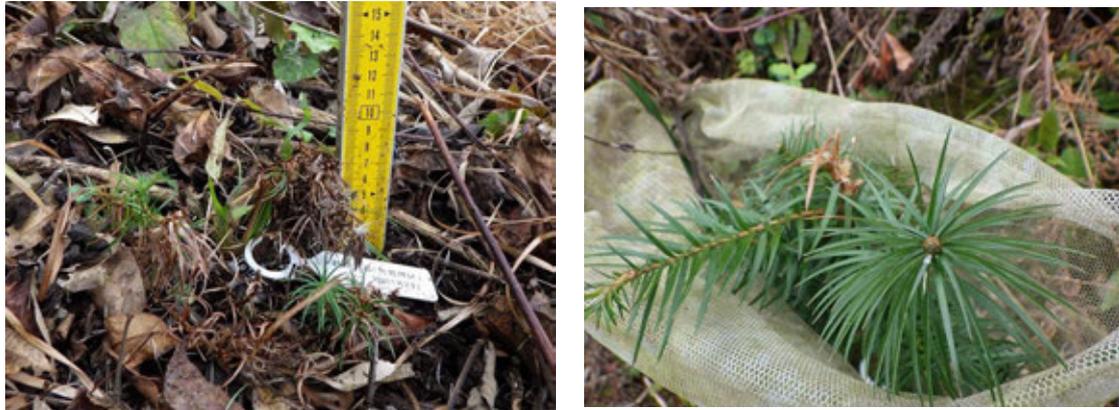
写真 5-34 ノウサギによる食害を受けていたコウヨウザン  
(宮崎県宮崎市コウヨウザン、令和3(2021)年11月)

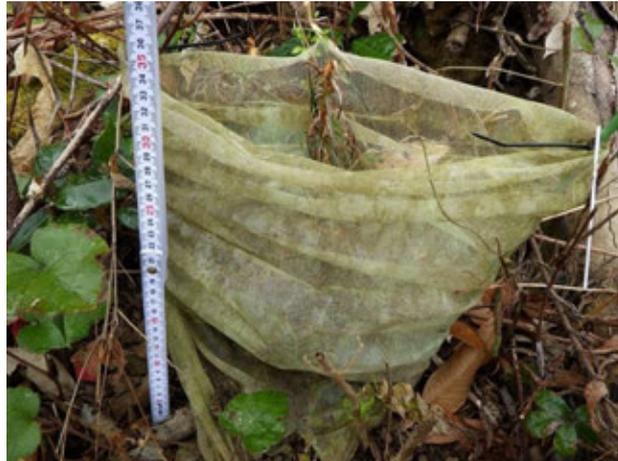
一方、防除資材を設置してから約2年半後の令和3（2021）年11月の調査では（図5-37）、無処理区、忌避剤区、単木防護区の全てにおいてノウサギの被害が認められ、また被害の多くが主軸への被害だった。令和元（2019）年度には被害を受けていなかった単木防護区でも新たに被害が発生していたが、資材（防護ネット）が下部までずり落ちていた（写真5-35）ことが原因である。これは、資材の一部の支柱とネットを結束する部分がわずかに緩んでいたこと等が要因と考えられる。

写真 5-35 ネットがずり落ちて食害を受けていたコウヨウザン  
(斜面上部・単木防護区、令和3（2021）年11月）

この結果から、単木防護資材はノウサギによる被害を抑えるためには効果があるが、設置した後も資材が効果を発揮しているかどうか定期的に確認する必要があると考えられた。
