(V) その他参考情報

情報(1)

塩害

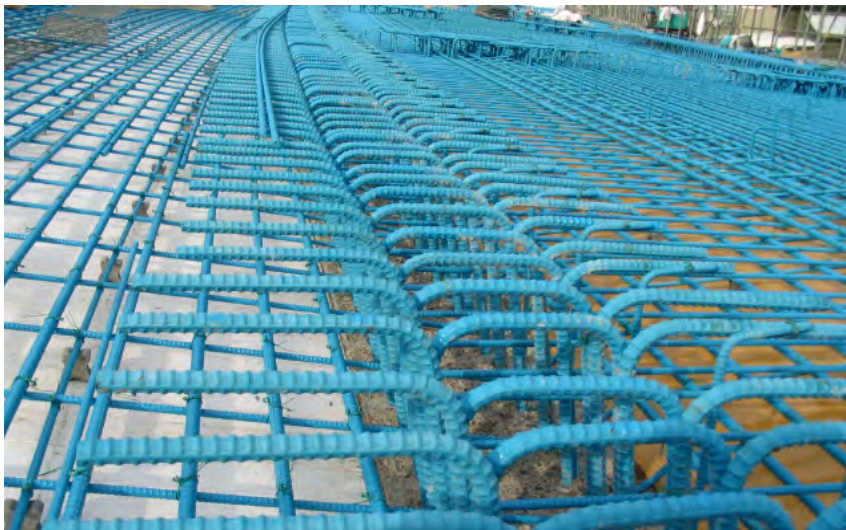
写真番号 6.5.1

部材名
主桁
(S-Bs-C-Mg)

- ① 主桁
- ② 塩害対策として塗装鉄筋を使用した例
- ③ 塗装鉄筋では、塗膜が損傷していると著しい局部腐食が生じたり、腐食が全体に拡大することがある。

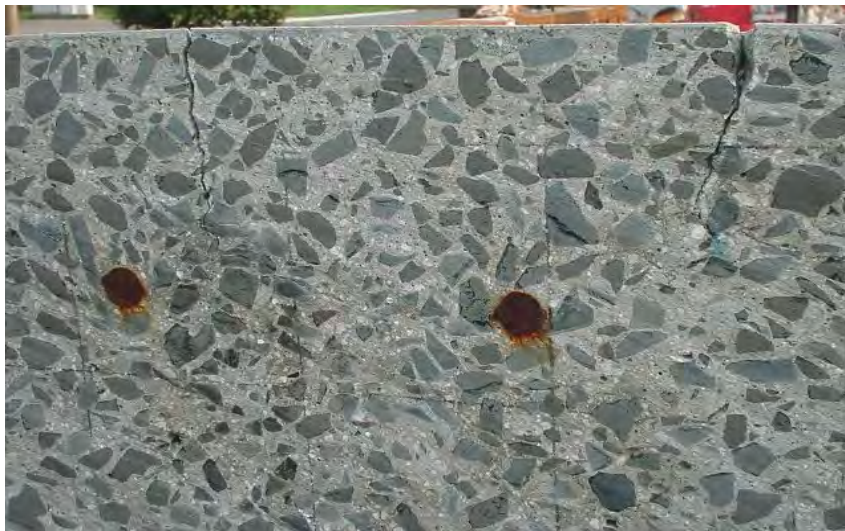
写真番号	6.5.2
部材名	
梁部 (P-Tp-C-Pb)	
備考	① 橋脚の梁部の断面 ② 表面に見られる亀甲状のひびわれの断面 ③ ASRの場合、表面のひびわれ幅が大きくても、ひびわれ深さは大きくないことが多い。

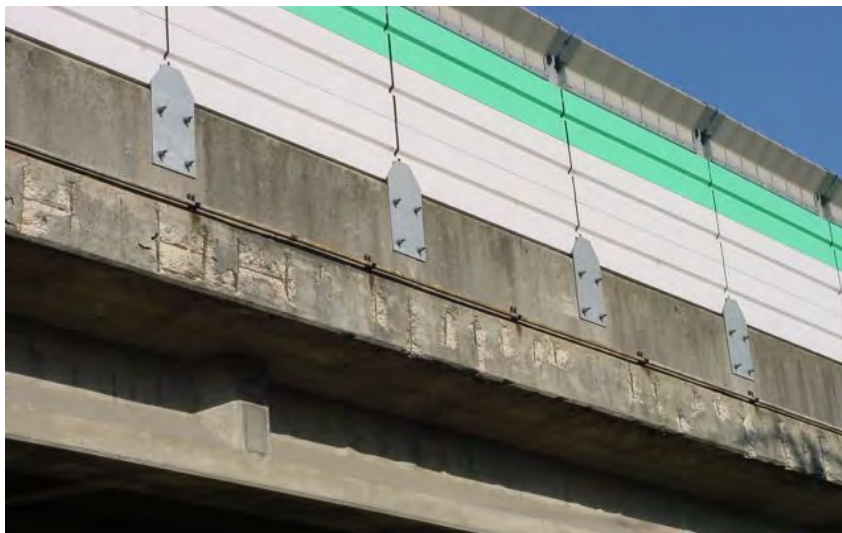
写真番号	6.5.3
部材名	地覆 (R-F-C-Fg)
備考	① 高架橋の地覆 ② 地覆部外側の剥離・鉄筋露出 ③ 高欄や地覆、桁端部では、かぶり不足によるうきや剥離が生じやすい。コンクリート片の落下に注意が必要である。

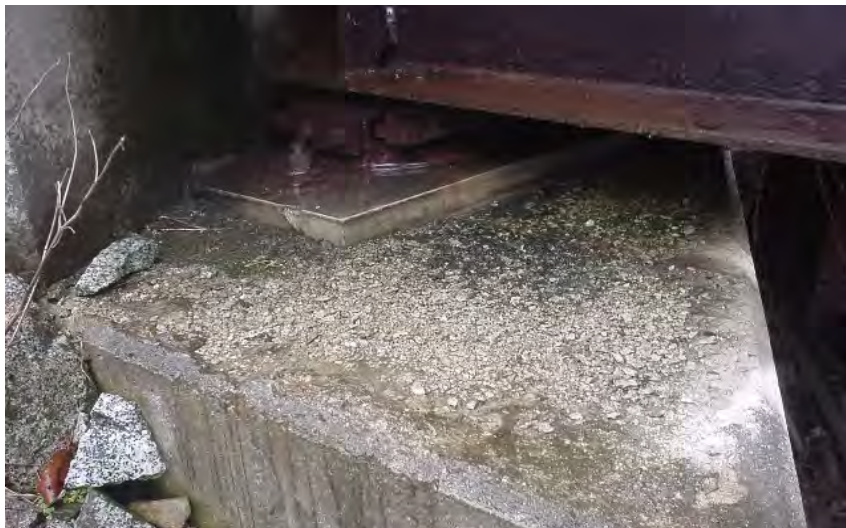
写真番号	6.5.4
部材名	堅壁
	(A-Aa-C-Ac)
備考	① 橋台堅壁上の橋座面 ② 漏水のある部分でのスケーリング ③ 凍害は、特徴的なスケーリングを伴うことが多い。なお、他の劣化現象と複合することがある。

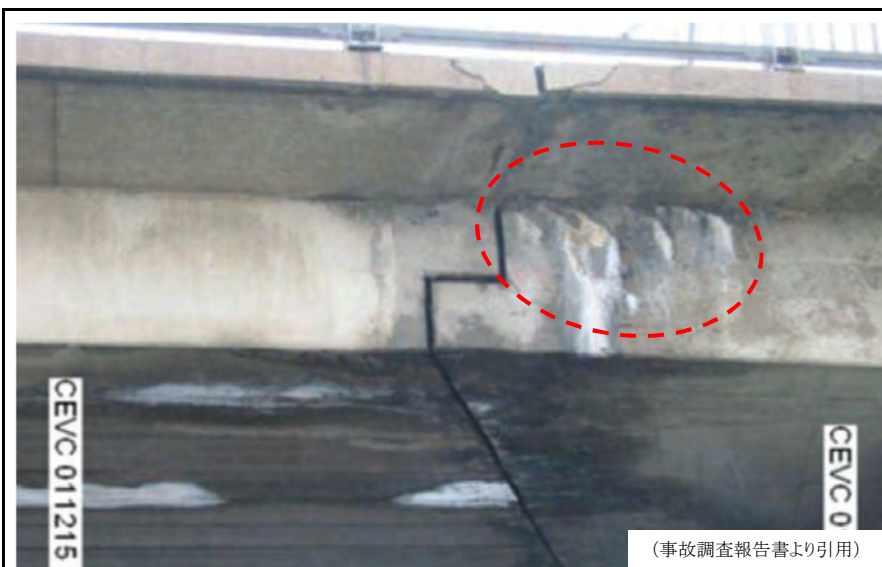
ゲルバー部の損傷で落橋した海外のゲルバー橋の事例について、2年前の損傷状況を写真番号6.6.5に、落橋直前の状況を次頁に示す。定着桁内部に、落橋直前に幅の広い斜め方向のひびわれが生じており、2年前の写真でも、遊離石灰を伴う斜め方向のせん断ひびわれが生じているのが確認できる。

調査の結果、受け桁ではフックで鉄筋を定着していなく、鉄筋位置が設計とずれている配筋ミスがあったこと、耐凍害性が不足する低品質のコンクリートを使用していたことが判明し、せん断耐荷力の弱いこの部位で内部から損傷が進行していたとされた。

写真番号	6.5.5
部材名	主桁, ゲルバー部 (S-Xs-C-Gb)
備考	① 床版橋のゲルバーヒンジ部 ② 定着桁に遊離石灰を伴う斜め方向のひびわれが発生している(海外のゲルバー橋落下事故の落橋2年前の状況)。

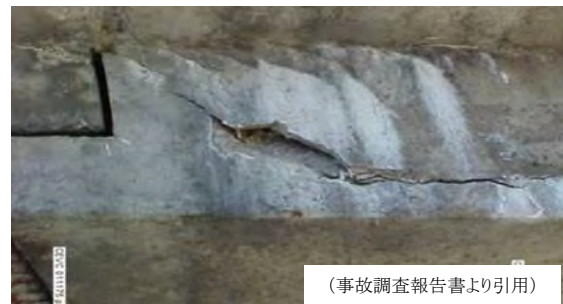
事故の30-60分前

- ①受桁配筋設計のミス ~同一断面への集中
- ②施工時の配筋ミス
- ③コンクリートの品質不足 ~融氷剤, 凍結融解
- ④せん断に対する脆弱性 ~せん断補強筋欠如
- ⑤床版防水の欠如
- ⑥92年の不適切な補修工事 ~大型ブレーカー

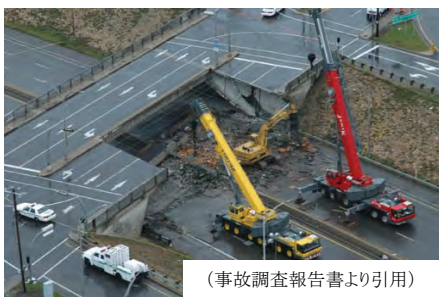
9/30 12:30 落橋

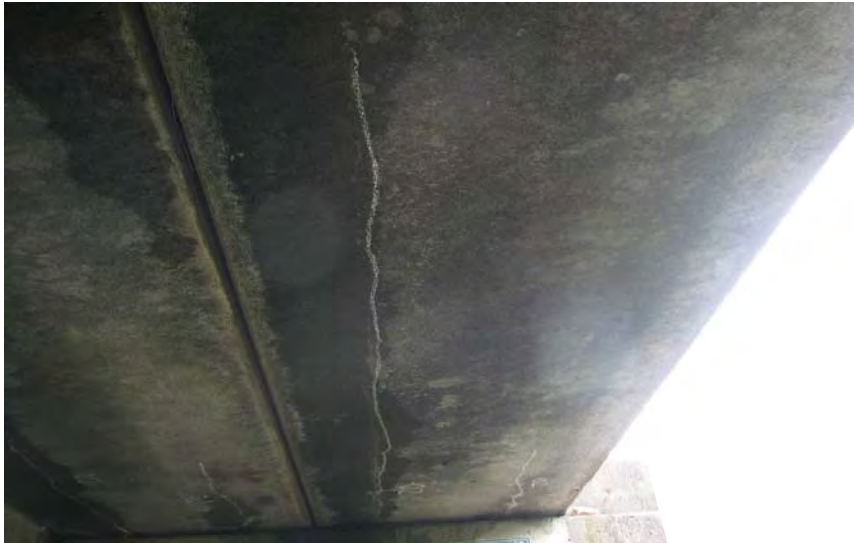
写真番号	6.5.6
部材名	
主桁	(S-Xs-C-Mg)
備考	支間1/4部又は支点部,桁 下面又は側面の橋軸方向ひ びわれ

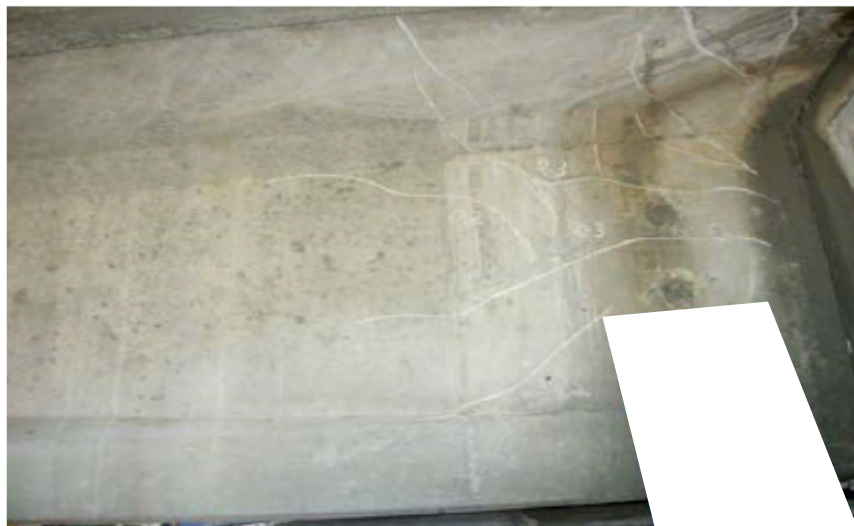
写真番号	6.5.7
部材名	
主桁	(S-Gs-C-Mg)
備考	支間1/4部又は支点部,桁 下面又は側面の橋軸方向ひ びわれ (注:ひびわれをチョークで マーキングしている。)

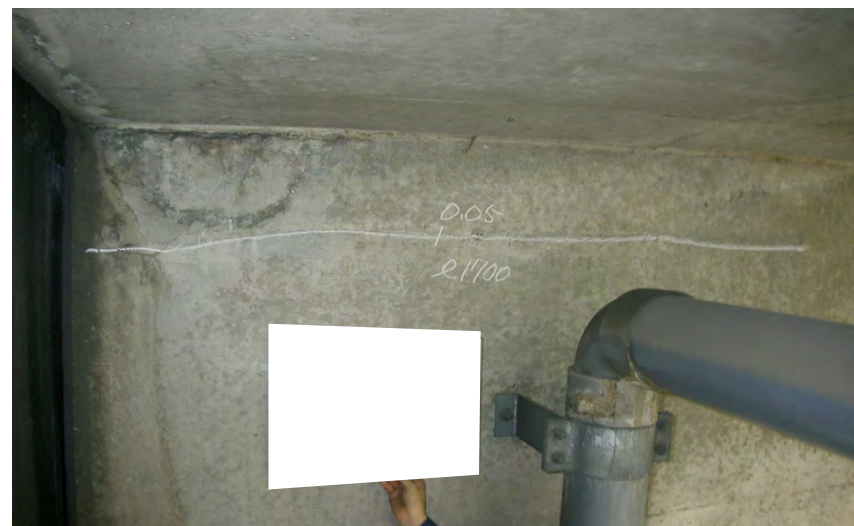
写真番号	6.5.8
部材名	
主桁	(S-Gs-C-Mg)
備考	支間1/4部又は支点部,桁 下面又は側面の橋軸方向ひ びわれ (注:ひびわれをチョークで マーキングしている。)

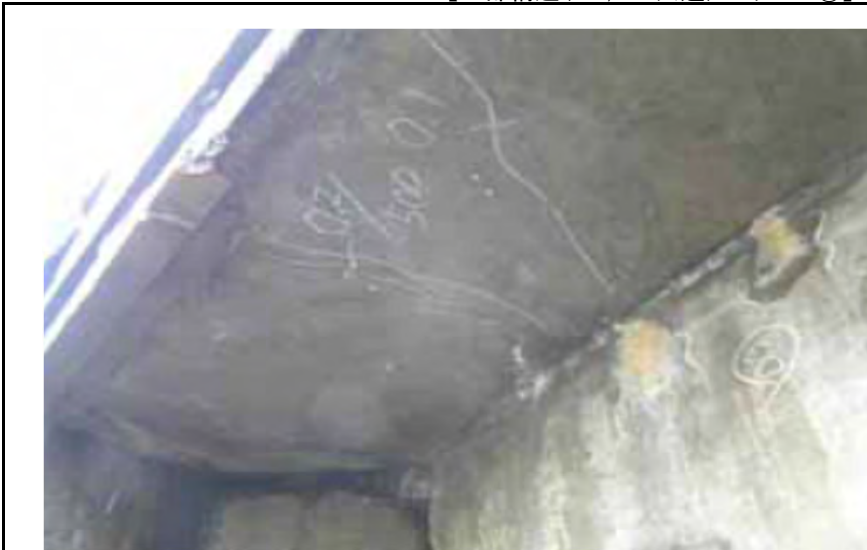
写真番号	6.5.9
部材名	
主桁 (S-Gs-C-Mg)	
備考	支間1/4部又は支点部,上フランジのひびわれ (注:ひびわれをチョークでマーキングしている。)

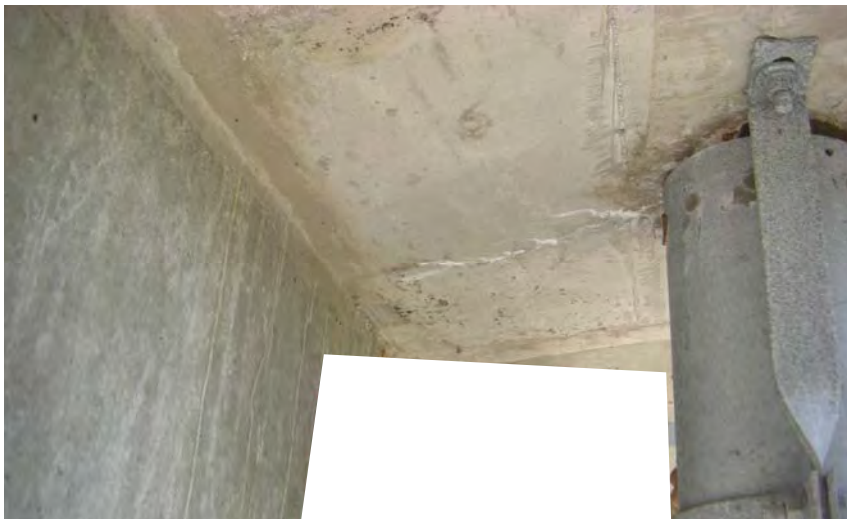
写真番号	6.5.10
部材名	
主桁 (S-Gs-C-Mg)	
備考	支間1/4部又は支点部,上フランジのひびわれ

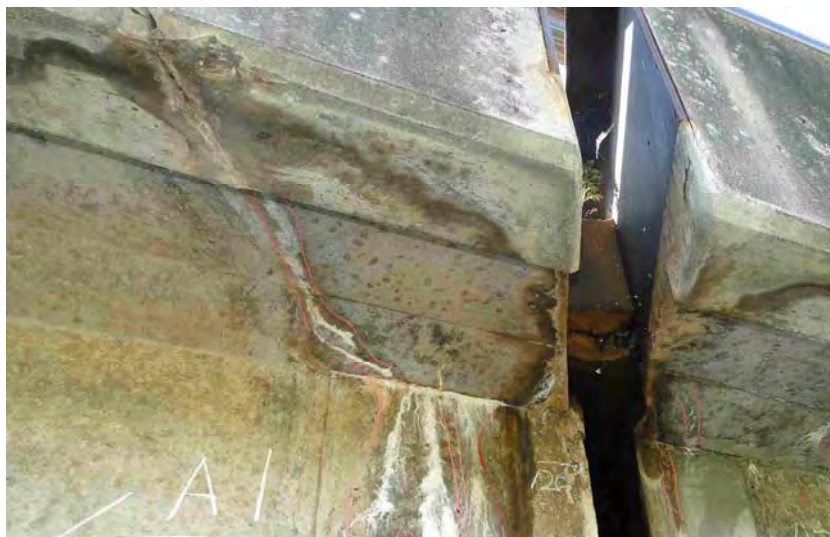
写真番号	6.5.11
部材名	
主桁 (S-Gs-C-Mg)	
備考	支間1/4部又は支点部,上フランジのひびわれ

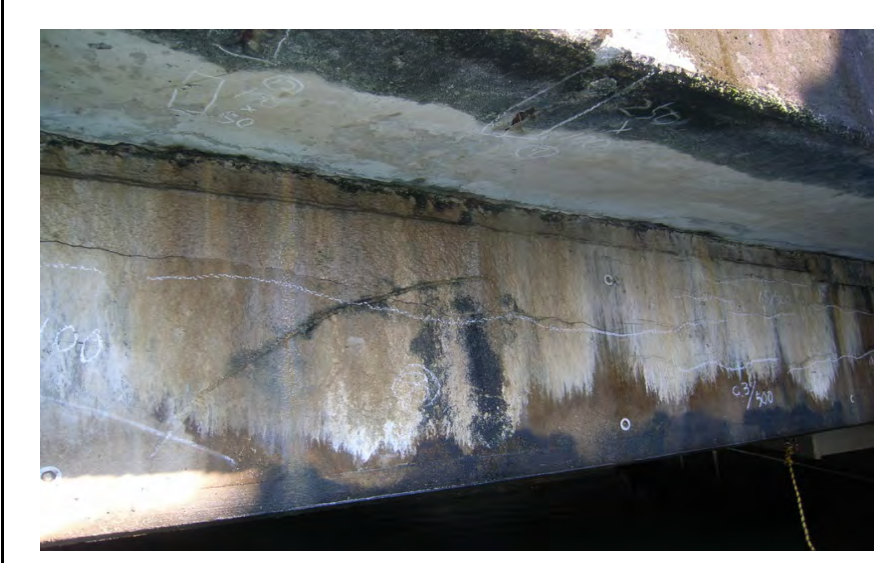
写真番号	6.5.12
部材名	
主桁	(S-Gs-C-Mg)
備考	支間全体,支間全体で桁腹部に発生している水平方向ひびわれ (注:ひびわれをチョークでマーキングしている。)

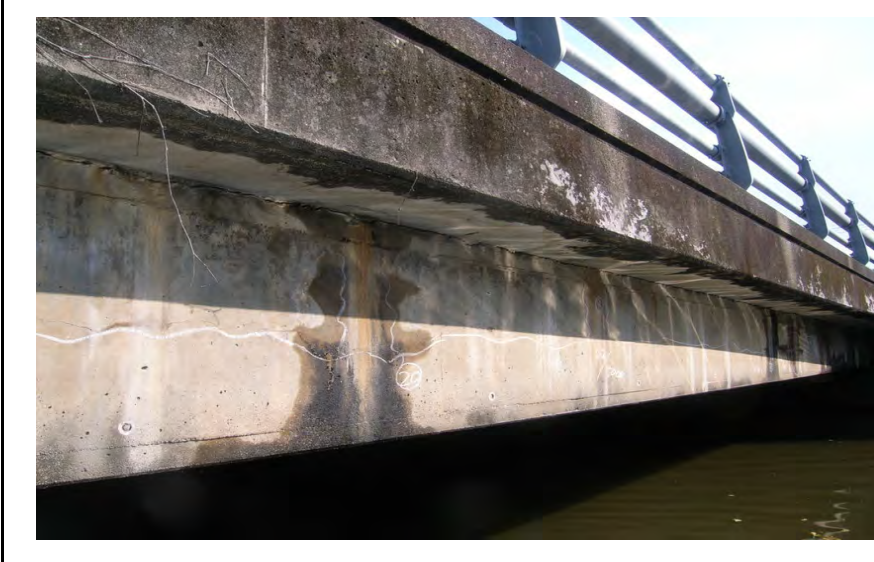
写真番号	6.5.13
部材名	
主桁	(S-Gs-C-Mg)
備考	支間全体,支間全体で桁腹部に発生している水平方向ひびわれ (注:ひびわれをチョークでマーキングしている。)

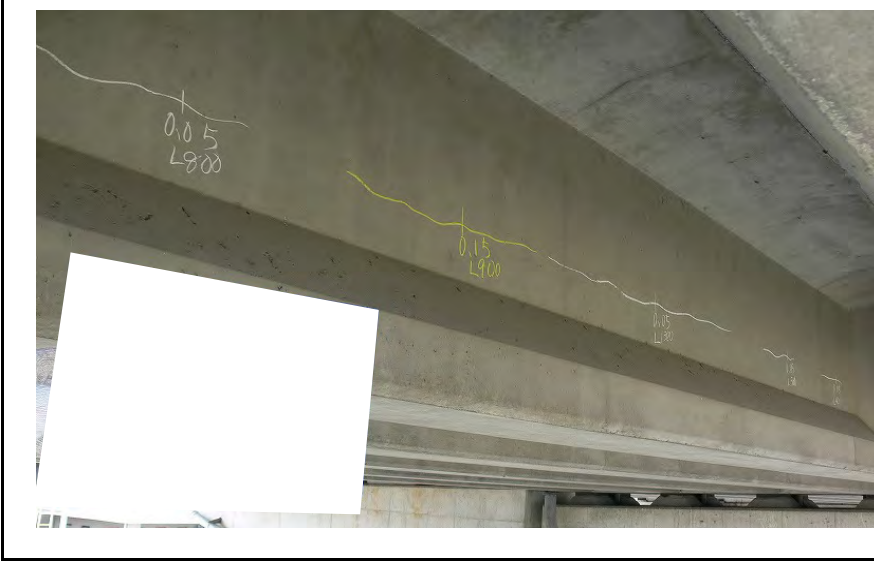
写真番号	6.5.14
部材名	
主桁	(S-Gs-C-Mg)
備考	支間全体,支間全体で桁腹部に発生している水平方向ひびわれ (注:ひびわれをチョークでマーキングしている。)

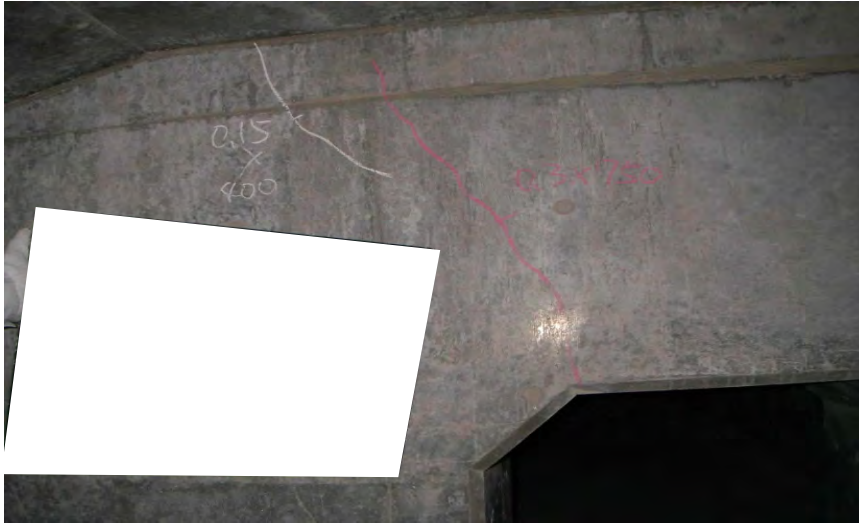
写真番号	6.5.15
部材名	
横桁	(S-Bs-C-Cr)
備考	箱桁,横桁部のひびわれ (注:ひびわれをチョークでマーキングしている。)

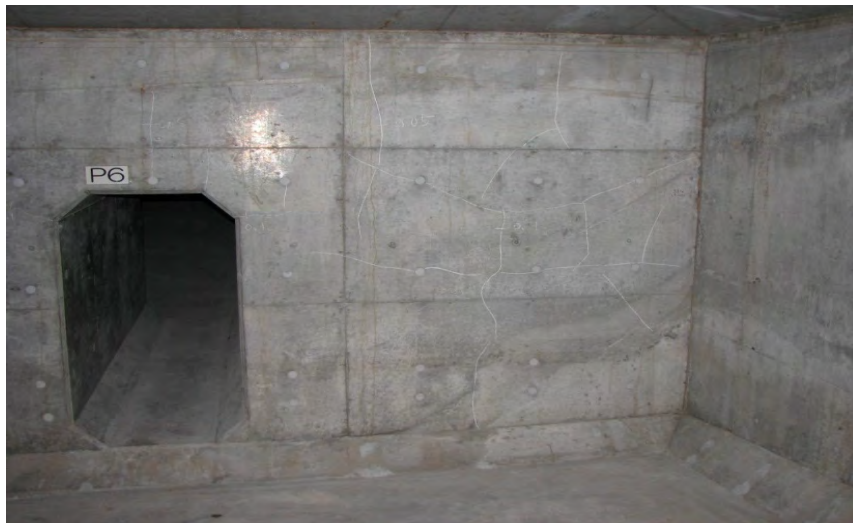
写真番号	6.5.16
部材名	
横桁	(S-Bs-C-Cr)
備考	箱桁,横桁部のひびわれ (注:ひびわれをチョークでマーキングしている。)

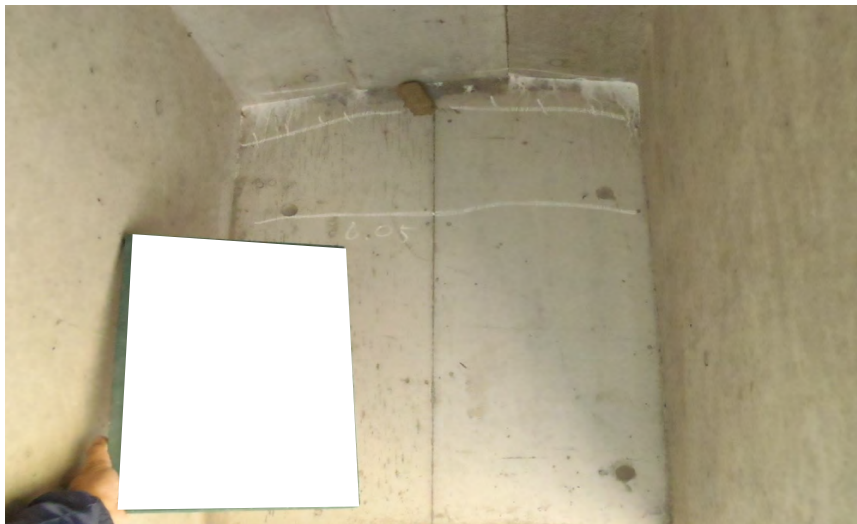
写真番号	6.5.17
部材名	
横桁	(S-Gs-C-Cr)
備考	箱桁,横桁部のひびわれ (注:ひびわれをチョークでマーキングしている。)

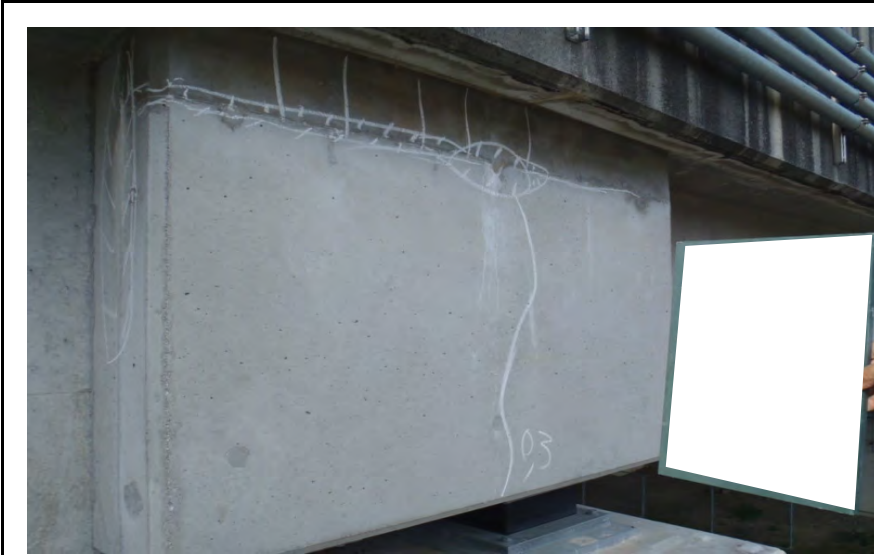
写真番号	6.5.18
部材名	
横桁	(S-Gs-C-Cr)
備考	支点部,連結横桁部(RC構造部)のひびわれ (注:ひびわれをチョークでマーキングしている。)

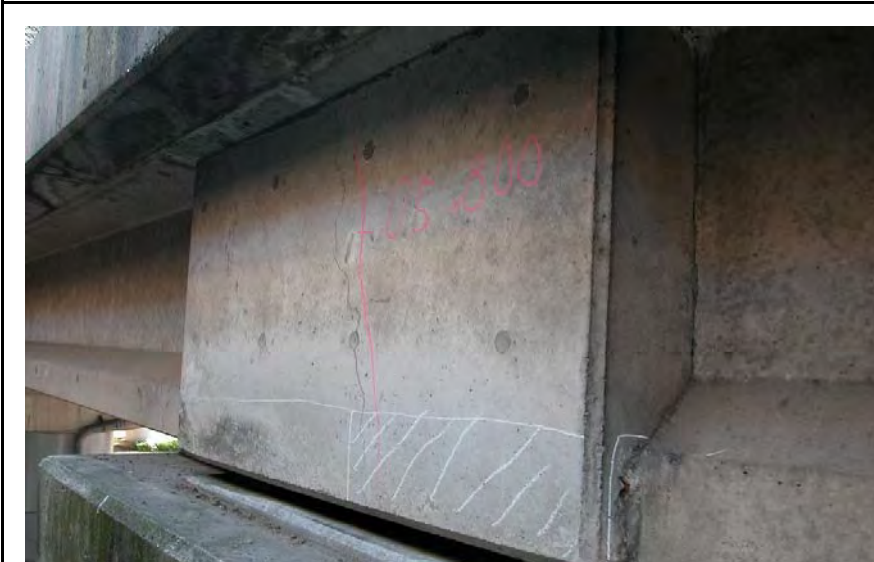
写真番号	6.5.19
部材名	
横桁	(S-Gs-C-Cr)
備考	支点部,連結横桁部(RC構造部)のひびわれ (注:ひびわれをチョークでマーキングしている。)

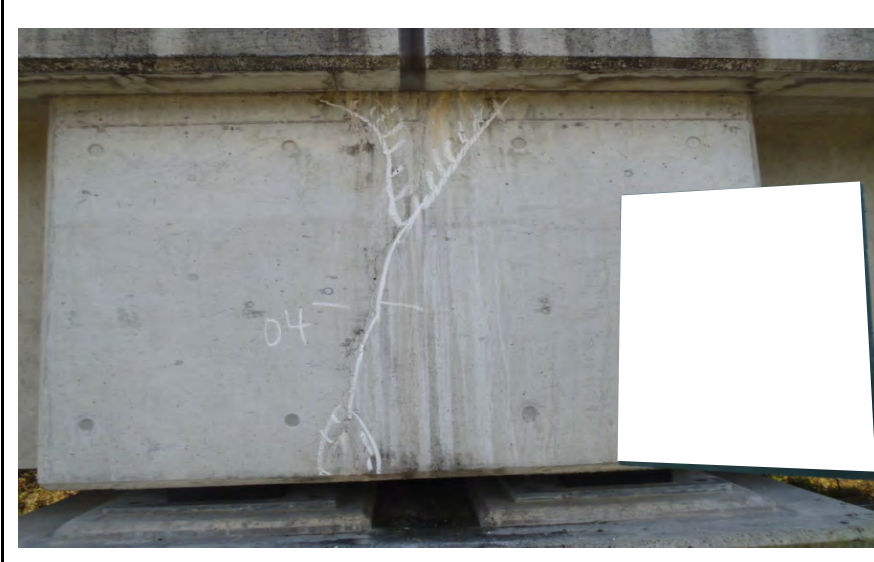
写真番号	6.5.20
部材名	
横桁	(S-Gs-C-Cr)
備考	支点部,連結横桁部(RC構造部)のひびわれ (注:ひびわれをチョークでマーキングしている。)

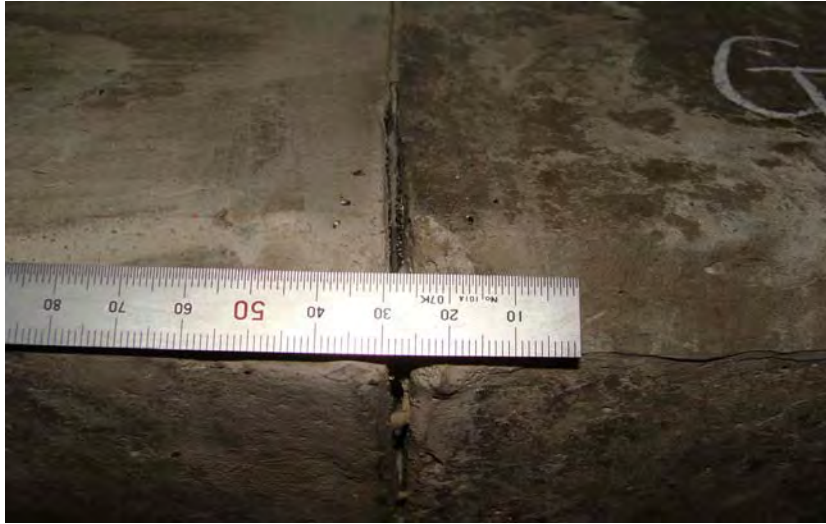
写真番号	6.5.21
部材名	
主桁 (S-Gs-C-Mg)	
備考	セグメント接合部のすき・離れ

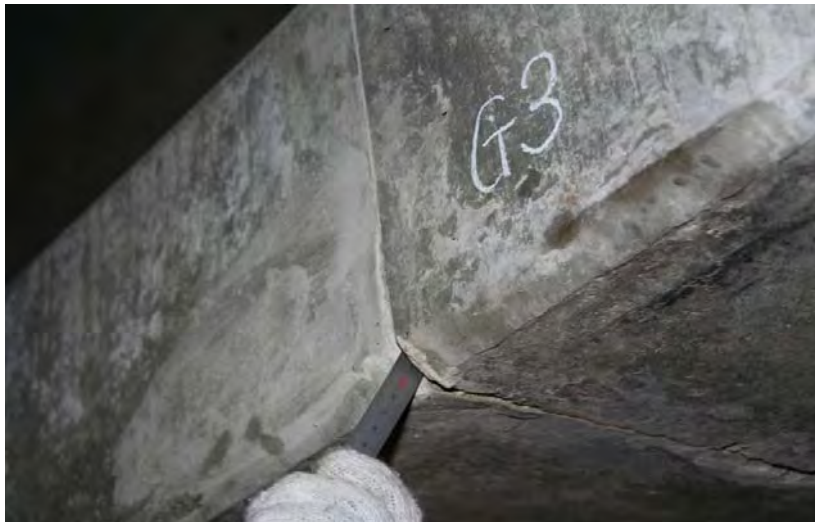
写真番号	6.5.22
部材名	
主桁 (S-Gs-C-Mg)	
備考	セグメント接合部のすき・離れ

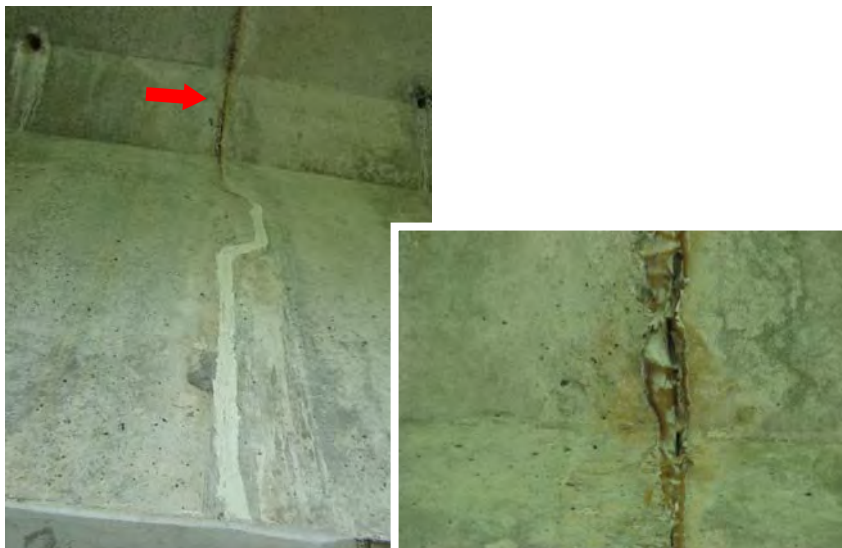
写真番号	6.5.23
部材名	
主桁 (S-Gs-C-Mg)	
備考	セグメント接合部のすき・離れ

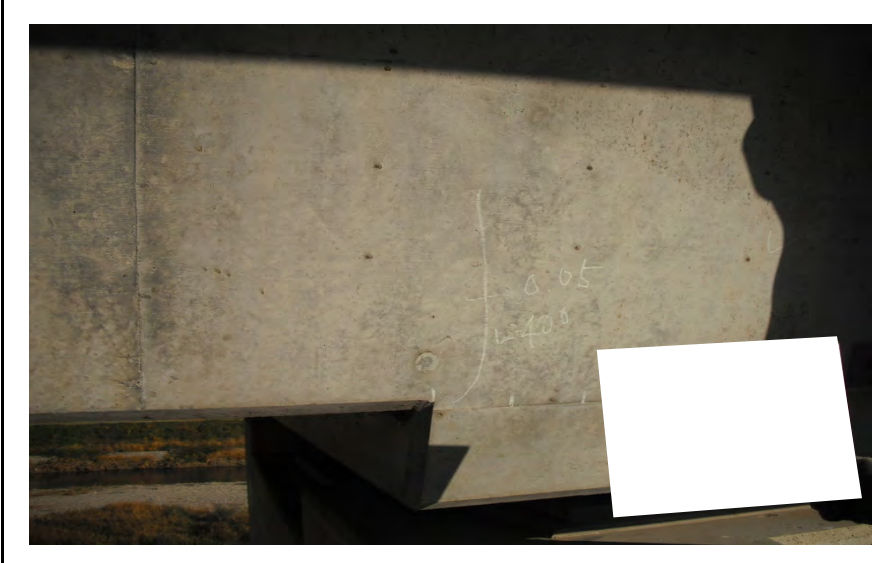
写真番号	6.5.24
部材名	
主桁	(S-Xs-C-Mg)
備考	断面急変部のひびわれ (注:ひびわれをチョークでマーキングしている。)

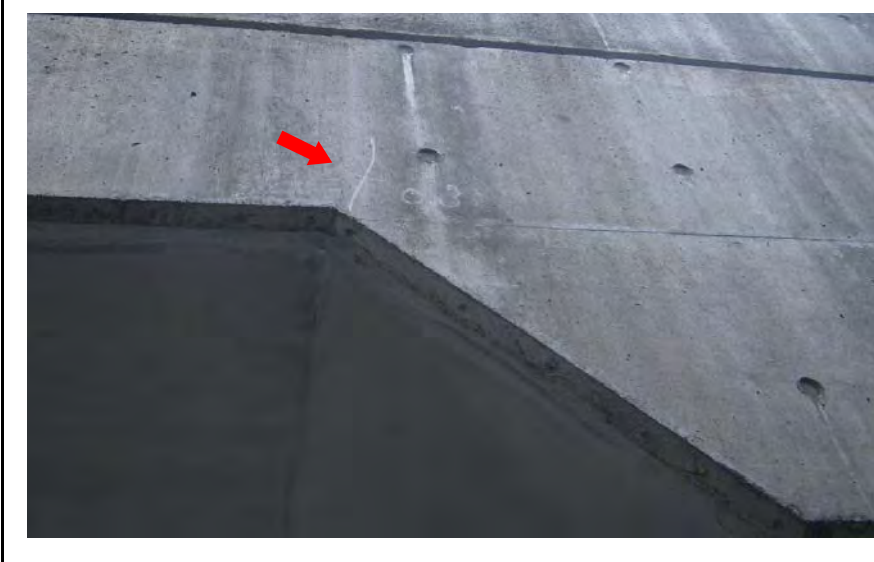
写真番号	6.5.25
部材名	
主桁	(S-Xs-C-Mg)
備考	断面急変部のひびわれ (注:ひびわれをチョークでマーキングしている。)

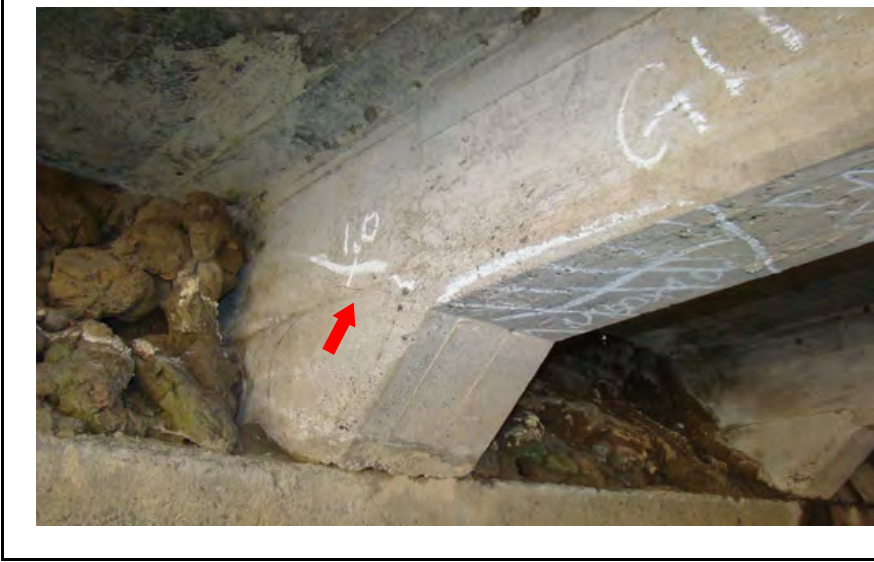
写真番号	6.5.26
部材名	
主桁	(S-Gs-C-Mg)
備考	断面急変部のひびわれ (注:ひびわれをチョークでマーキングしている。)

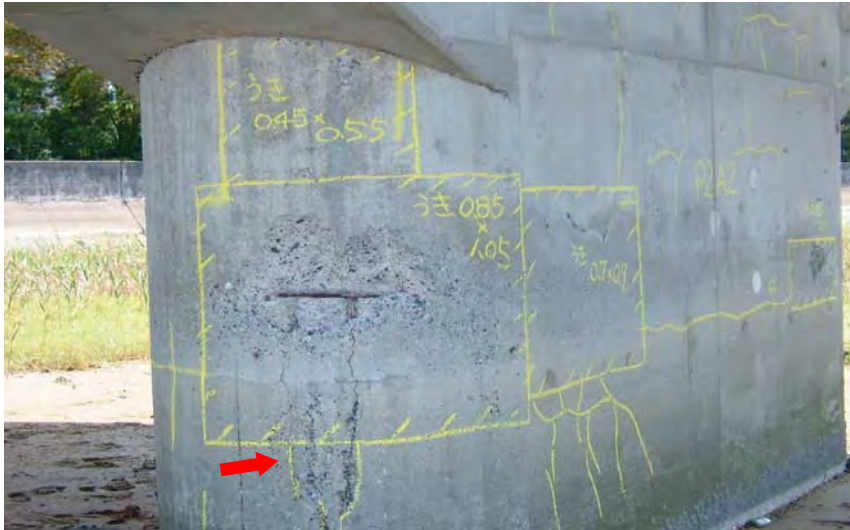
写真番号	6.5.27
部材名	柱部 (P-Rp-C-Pw)
備考	側面の鉛直方向ひびわれ (注:ひびわれをチョークでマーキングしている。)

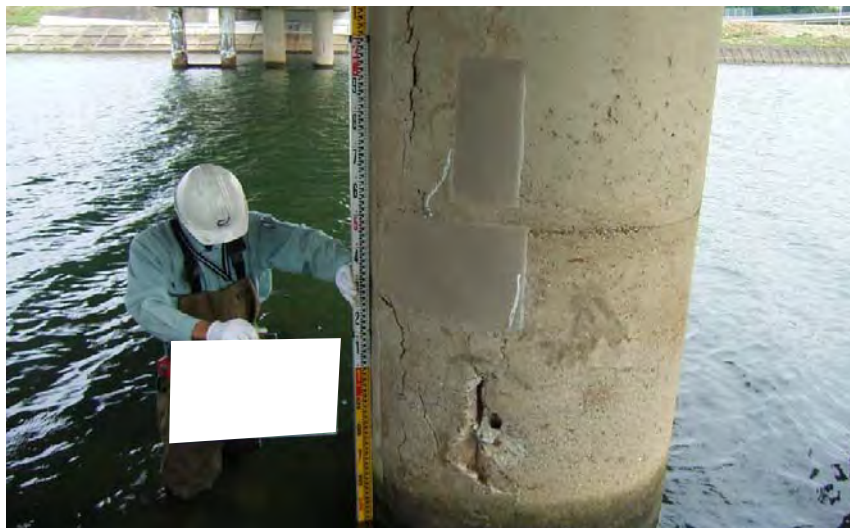
写真番号	6.5.28
部材名	柱部 (P-Rp-C-Pw)
備考	側面の鉛直方向ひびわれ (注:ひびわれをチョークでマーキングしている。)

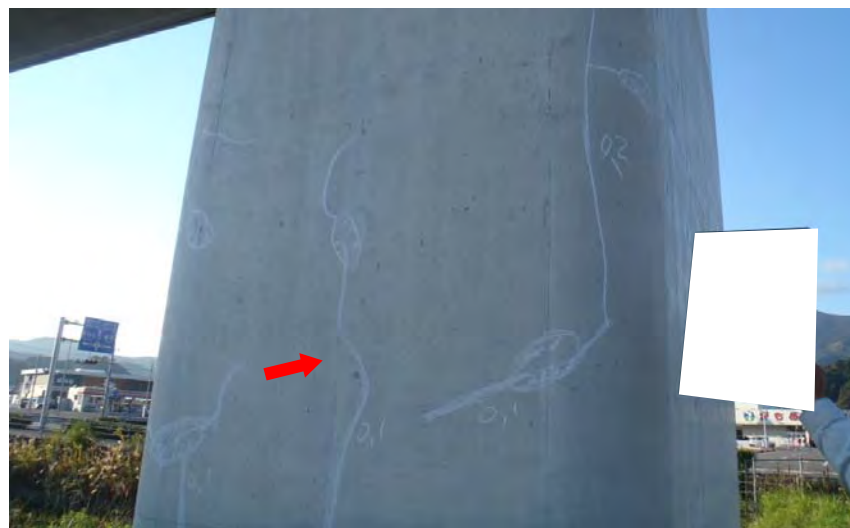
写真番号	6.5.29
部材名	柱部 (P-Rp-C-Pw)
備考	側面の鉛直方向ひびわれ (注:ひびわれをチョークでマーキングしている。)
