(IV) 対策区分の判定

(2) 防食機能の劣化の判定の参考

(3)事例(1/17)

【分類1:塗装】

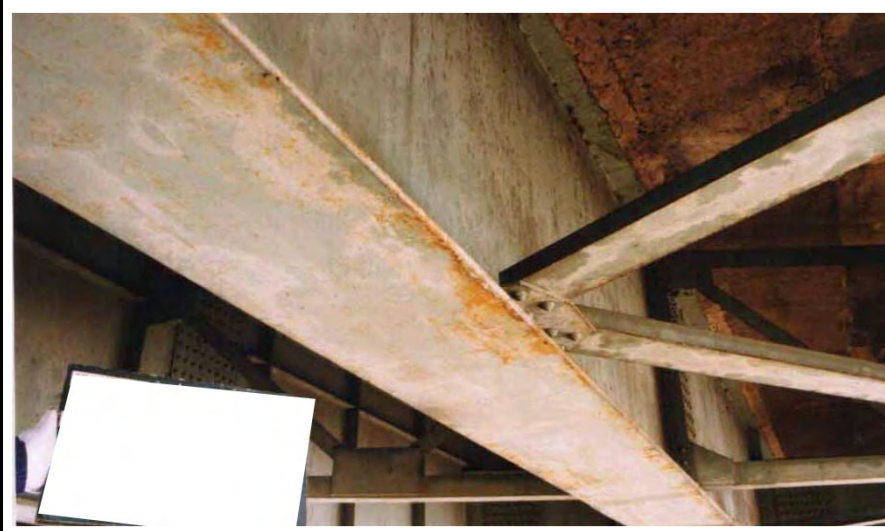
写真番号	5.4.1
部材名	主桁 (S-Gs-S-Mg)
備考	<p>① 主桁</p> <p>② 各所に比較的範囲の広い塗膜の変色や錆が見られる。</p> <p>③ 結露, 降雨, 漏水によって, 特定の範囲で防食機能の劣化が進行することがある。</p>

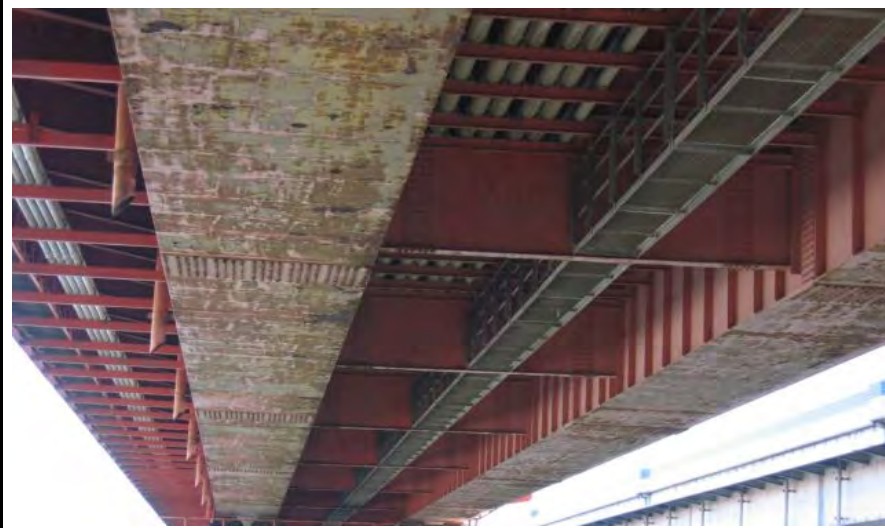
写真番号	5.4.2
部材名	主桁 (S-Gs-S-Mg)
備考	<p>① 主桁下フランジ</p> <p>② 広範囲に塗膜の変色と点錆が見られる。</p> <p>③ 劣化が特定の部位・箇所に見られる場合は, 塗料の品質不良, 施工管理不良等の要因も考えられる。</p>

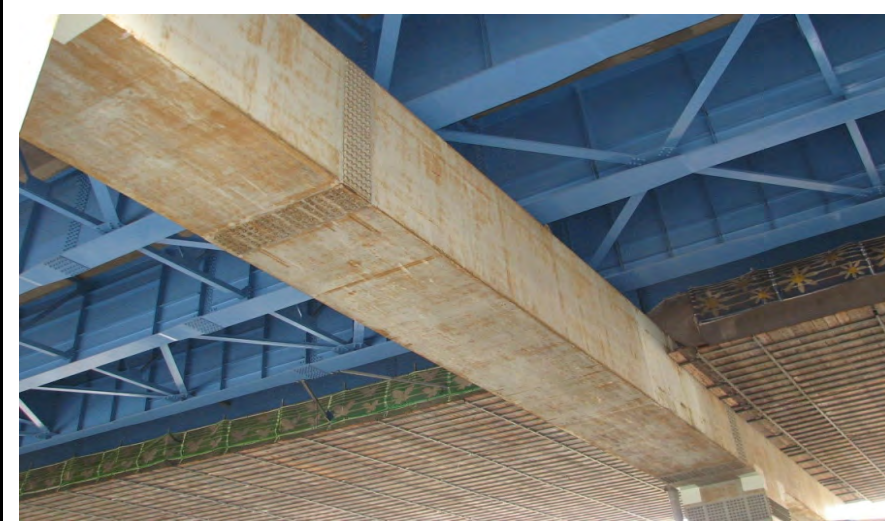
写真番号	5.4.3
部材名	梁部 (P-Rp-S-Pb)
備考	<p>① 鋼製ラーメン橋脚の梁部</p> <p>② 広範囲に塗膜の変色と点錆が見られる。</p> <p>③ 漏水などの局所的な要因でない, 経年劣化や環境不適合による場合, 広範囲に防食機能の劣化が同時に進行することがある。</p>

備考④	<p>重防食仕様でない一般塗装系は耐水性に劣り, 鋼材表面に水分が付着しやすい環境にある部材では, 広範囲に塗膜が劣化することがある。劣化要因によって, 進行速度や範囲は異なる。</p>
-----	---

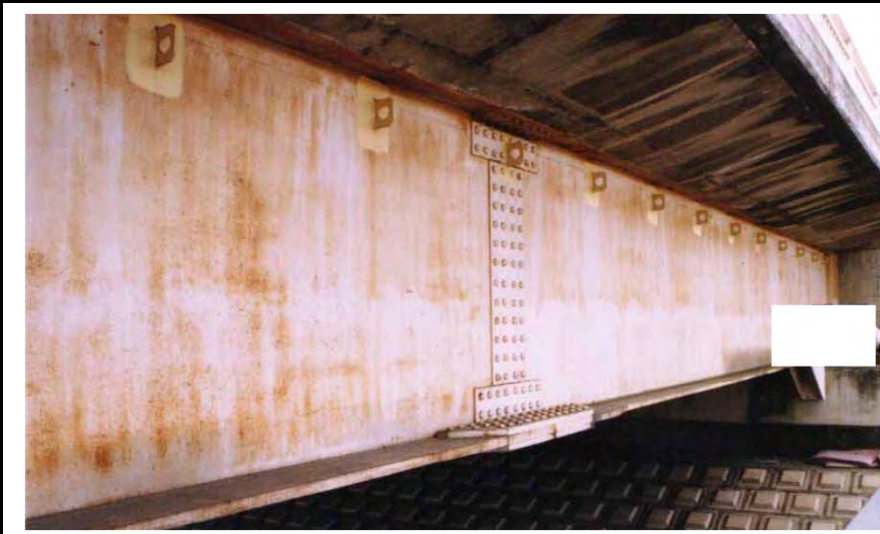
写真番号	5.4.4
部材名	主桁 (S-Gs-S-Mg)
備考	<ul style="list-style-type: none"> ① 主桁ウェブ ② 外面のウェブの広範囲に塗膜の劣化と点錆が見られる。 ③ 経年劣化による場合には、広範囲に防食機能の劣化が同時に進行することがある。

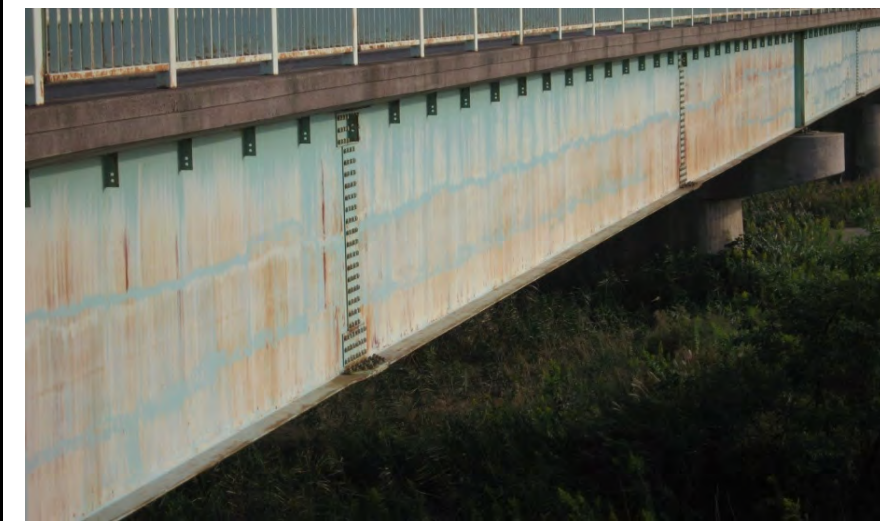
写真番号	5.4.5
部材名	主桁 (S-Gs-S-Mg)
備考	<ul style="list-style-type: none"> ① 主桁ウェブ ② 外面のウェブの広範囲に塗膜の劣化と点錆が見られる。 ③ 経年劣化による場合には、広範囲に防食機能の劣化が同時に進行することがある。

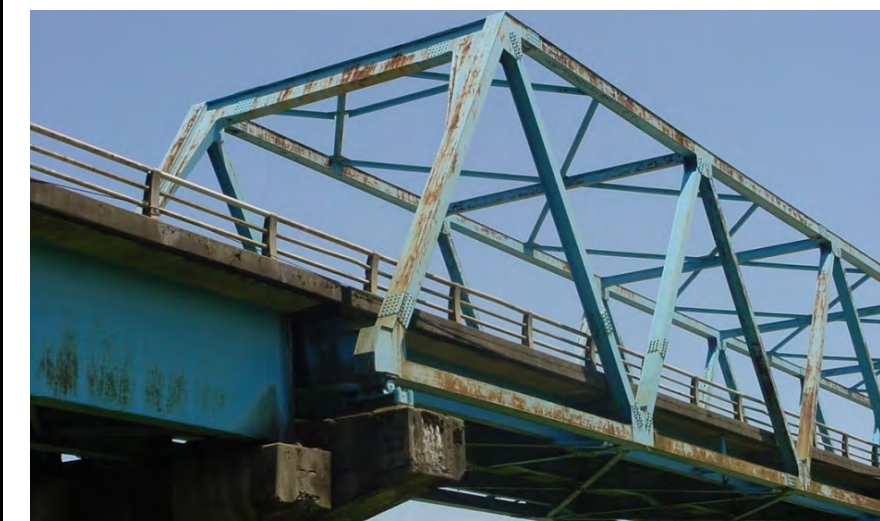
写真番号	5.4.6
部材名	上・下弦材, 斜材 (S-Ts-S-Bt,Dt)
備考	<ul style="list-style-type: none"> ① 主構トラスの上・下弦材, 斜材 ② 広範囲に塗膜の劣化と点錆が見られる。 ③ 経年劣化による場合には、広範囲に防食機能の劣化が同時に進行することがある。

備考④	直射日光や水分に長期間さらされている中での塗膜の経年劣化は、広範囲で同時に進行することがある。
-----	---

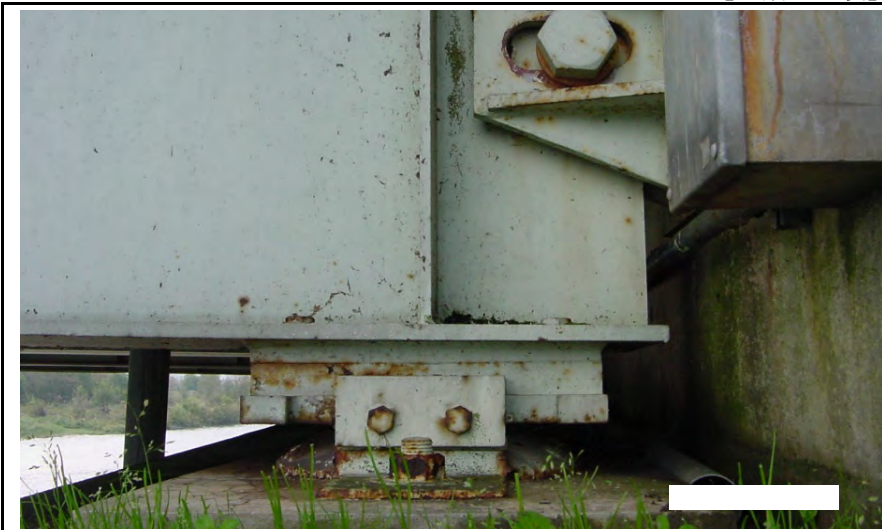
写真番号	5.4.10
部材名	主桁 (S-Bs-S-Mg)
備考	<p>① 主桁端部</p> <p>② 主桁端部と支承の塗膜に局所的な剥離や錆が生じている。</p> <p>③ 部材角部やボルト頭部では適正な塗膜厚が確保されにくく、一般部に比べて劣化が早いことがある。</p>

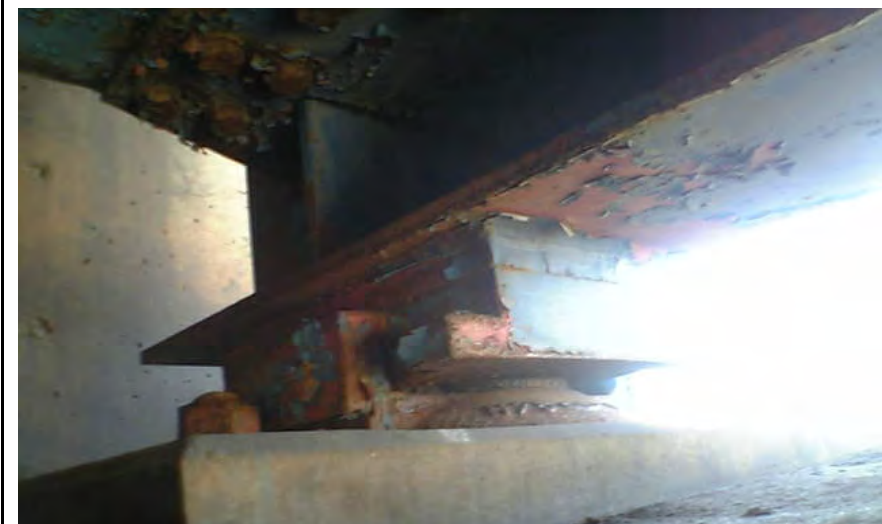
写真番号	5.4.11
部材名	主桁 (S-Gs-S-Mg)
備考	<p>① 主桁端部</p> <p>② 主桁端部と支承の塗膜に剥離が生じている。</p> <p>③ 支承部付近の狭隘部は、漏水や塵埃の堆積などで厳しい腐食環境となり、塗膜の劣化が早く進行することがある。</p>

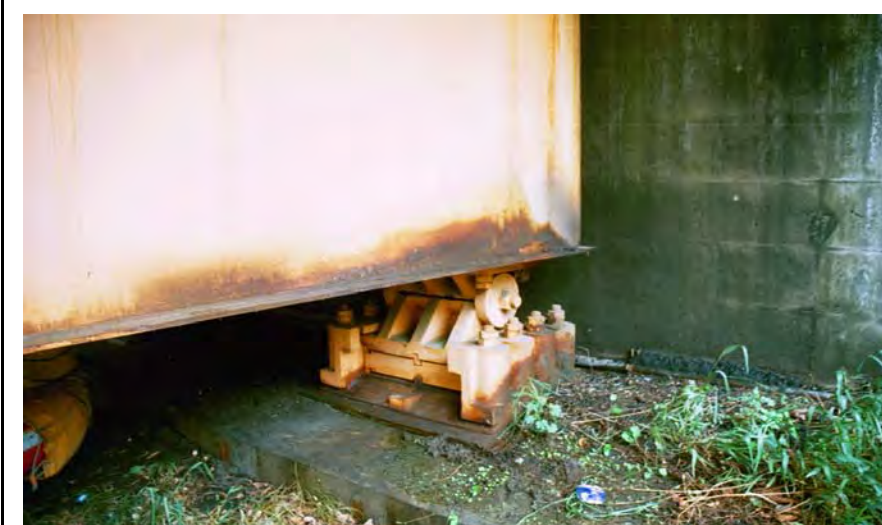
写真番号	5.4.12
部材名	主桁 (S-Bs-S-Mg)
備考	<p>① 主桁端部</p> <p>② 主桁端部と支承の塗膜に錆が生じている。</p> <p>③ 桁端部は、伸縮装置部からの漏水、雨水の吹き込み、橋台天端での跳ね返り、塵埃の堆積など様々な要因で、塗膜の劣化が進行しやすい部位である。</p>

備考④ 狭隘な桁端部は、伸縮装置部からの漏水、雨水の吹き込み、橋台天端での跳ね返り、塵埃の堆積、植生の繁茂など様々な要因によって、湿潤で厳しい腐食環境になることが多い。そのため、局部的に著しい塗膜の劣化や腐食の進行による断面減少が生じることがある。

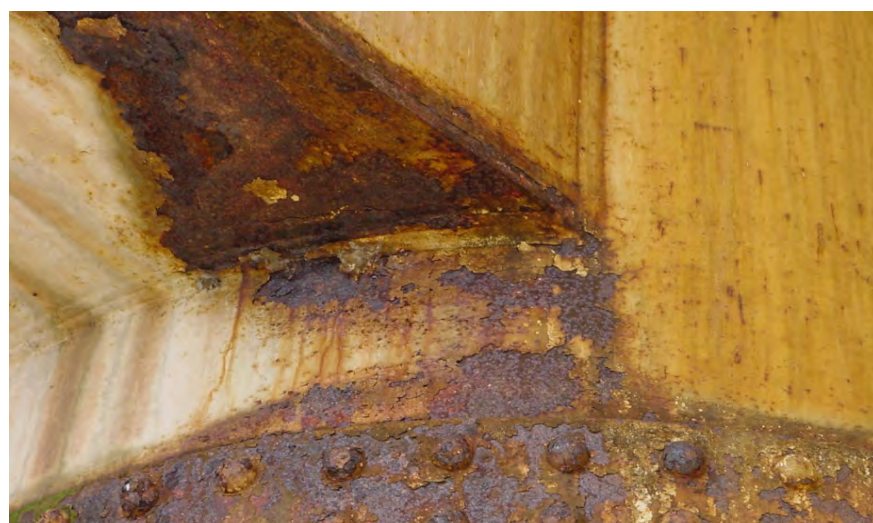
写真番号	5.4.16
部材名	隅角部 (P-Tp-S-Pc)
備考	① 鋼製橋脚の隅角部 ② 隅角部と直下のボルト継手部に著しい錆が見られる。 ③ 構造上雨水の流下や滞水が生じやすい箇所では、塗膜の劣化や腐食が卓越して進行することがある。溶接部が腐食すると、亀裂検出が困難となることがある。

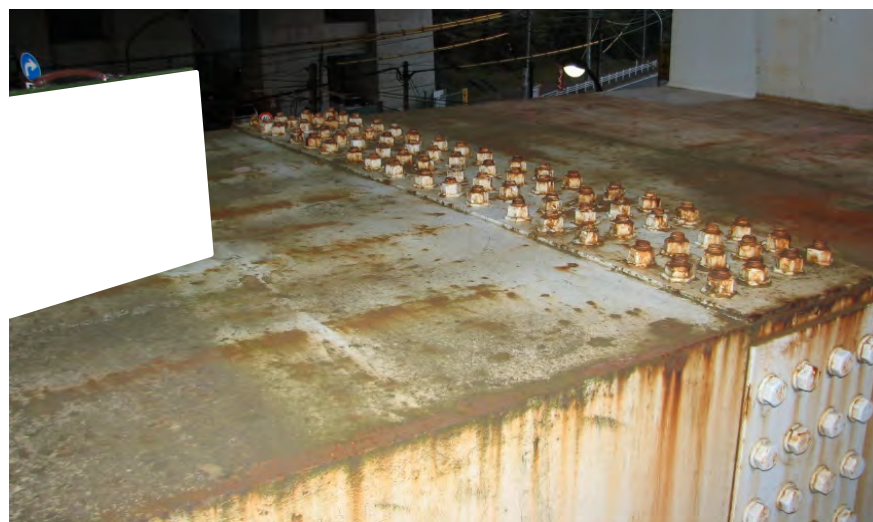
写真番号	5.4.17
部材名	梁部 (P-Rp-S-Pb)
備考	① 鋼製ラーメン橋脚梁部の上面 ② 滞水により、広範囲に塗膜の劣化と錆が生じている。 ③ 天端面の排水勾配や導排水路は、連結板の存在や塵埃の堆積などによって、機能していないことがある。

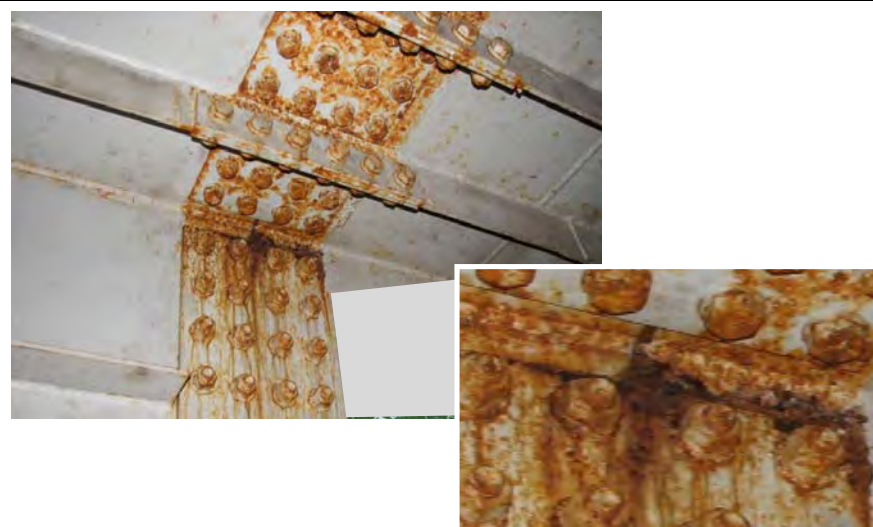
写真番号	5.4.18
部材名	梁部 (P-Rp-S-Pb)
備考	① 鋼製ラーメン橋脚梁部の内面 ② 添接部に漏水痕があり、継手部に塗膜の劣化と錆が見られる。 ③ 上フランジ部からの漏水痕が見られる場合、床版を通じた水の供給であることがある。

ボルト継手部では、母材と連結板の間に隙間が生じるため、部位によっては雨水が内部に浸入して、近傍の部材の塗膜の劣化や腐食につながる可能性がある。路面水が流れ込む位置に隙間がある場合には、大量の水が部材内に浸入して滞水することがある。鋼製橋脚の梁や柱内に大量の滞水を生じた例がある。

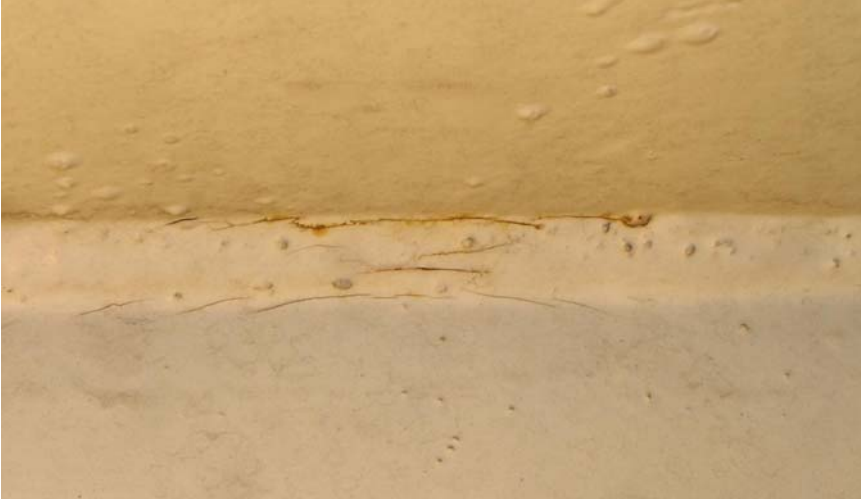
写真番号	5.4.26
	部材名	
	主桁 (S-Bs-S-Mg)	
	備考	
<p>① 主桁の溶接部</p> <p>② 錆汁を伴う微小な塗膜われが見られる。</p> <p>③ 塗膜われに錆が確認される場合、内部に亀裂が生じていることがある。</p>

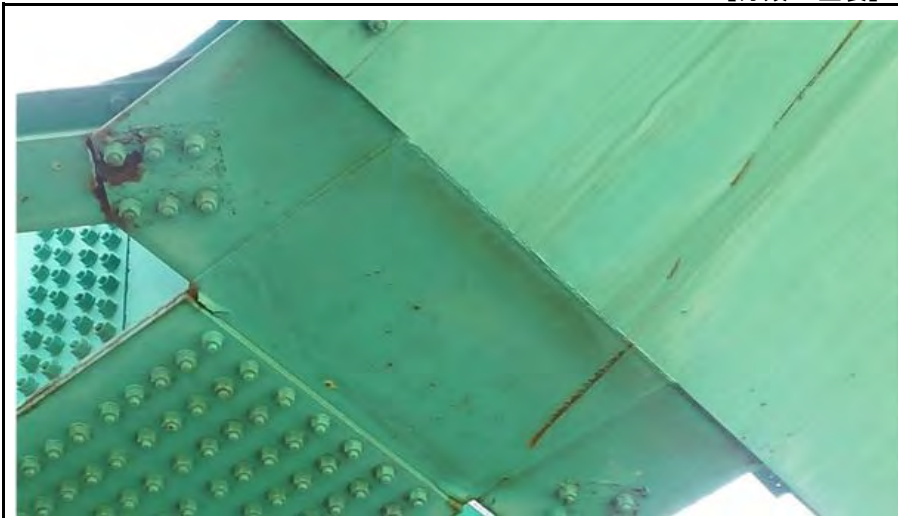
写真番号	5.4.28
部材名	主桁 (S-Ts-S-Pp)
備考	<ul style="list-style-type: none"> ① トラス下横構格点部 ② 擦過痕部の鋼板が露出して錆びている。 ③ 局部的であっても、塗膜が下塗りまで損傷した箇所では、腐食が発生する。

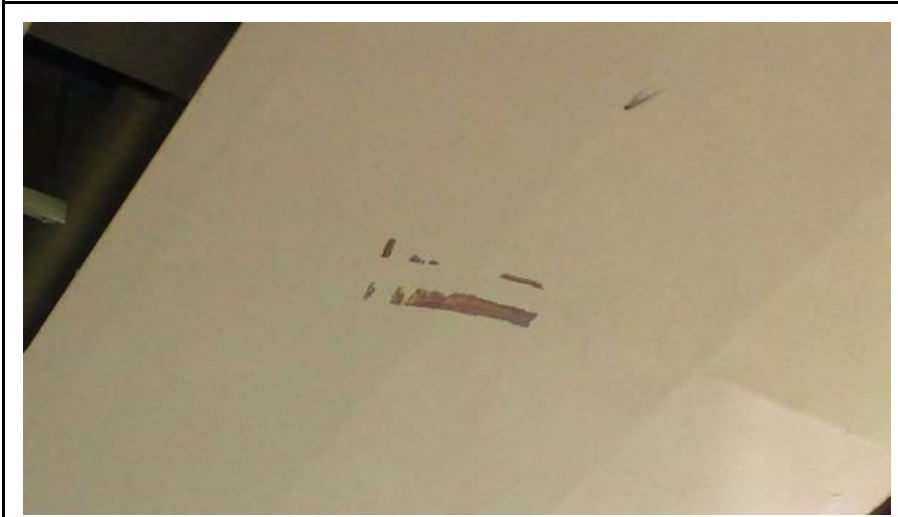
写真番号	5.4.29
部材名	横桁 (S-Bs-S-Mg)
備考	<ul style="list-style-type: none"> ① 主桁下フランジ ② 擦過痕部の鋼板が露出して錆びている。 ③ 部材の運搬時や仮置時についた傷であっても、適切に補修する必要がある。

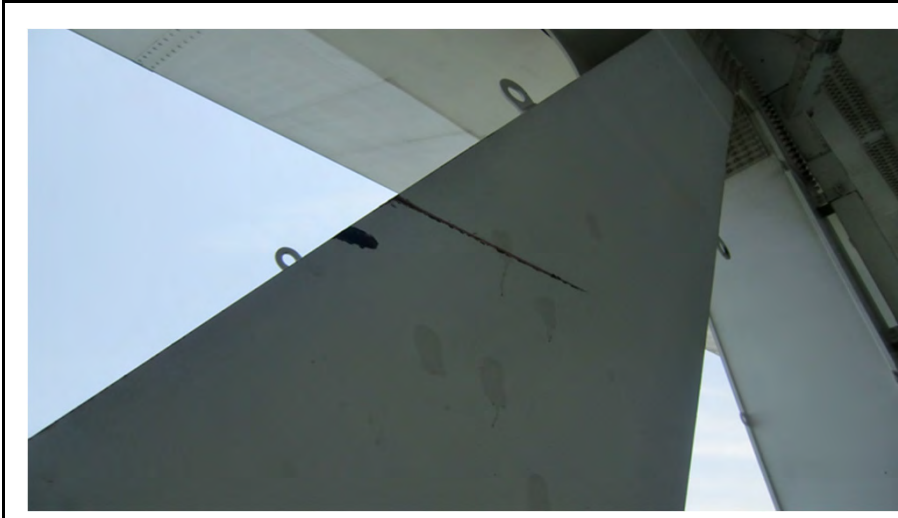
写真番号	5.4.30
部材名	主構トラス 斜材 (S-Ts-S-Dt)
備考	<ul style="list-style-type: none"> ① 主鋼トラス 斜材 ② 擦過痕部の鋼板が露出して錆びている。 ③ 局部的であっても適切な補修をしなければ、再損傷し、腐食範囲が広がる場合がある。

備考④ 施工中や供用中についた擦過痕部では、傷が鋼板素地まで至っていることがあることから、早期に腐食に進展することがある。このため、損傷が局部的であっても、予防保全として速やかに適切な補修を行うことが重要である。

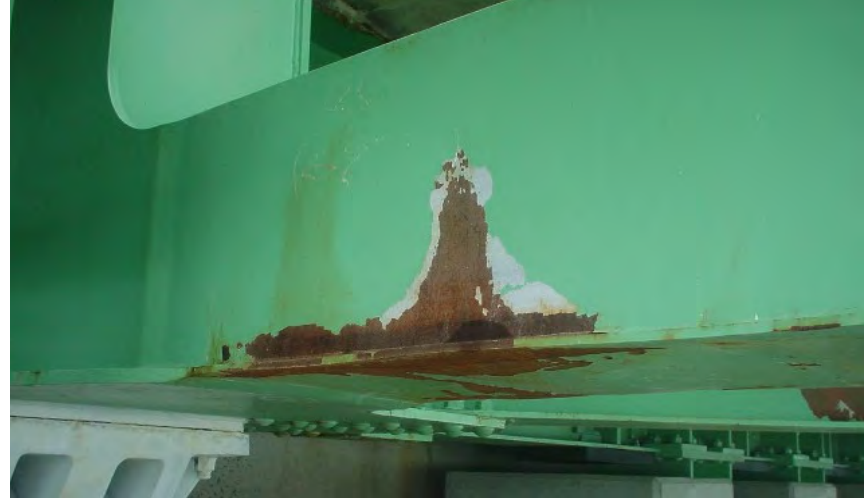
写真番号	5.4.32
	部材名	
	下弦材 (S-Ts-S-Bt)	
	備考	
<p>① 主構トラスの下弦材</p> <p>② 鋼部材の局部変形箇所 で、塗膜の剥離が生じ ている。</p> <p>③ 防食機能の他、構造安全 性にも注視する必要 がある。</p>

備考④ 地震の影響や車両の衝突等で塑性化を伴うような大きな外力を受けた場合や、風による振動などで比較的大きな変形が繰り返される場合に、局部的に塗膜のわれや剥離が生じることがある。この場合、防食の弱点であることのみならず、部材そのものが塑性化をしていないかを確認が必要である。特に、座屈や亀裂が発生していると耐荷力が大幅に低減している可能性がある。

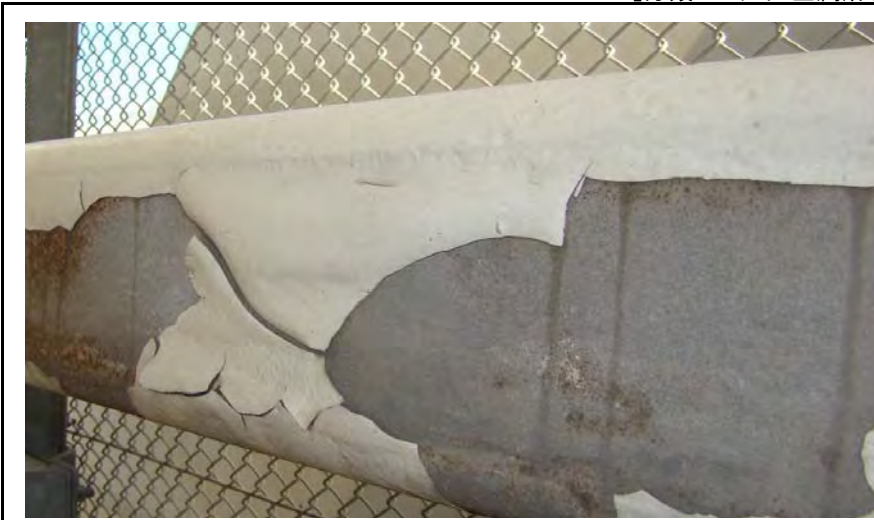
写真番号	5.4.34
部材名	高欄 (R-R-S-Ra)
備考	<p>① 鋼製高欄</p> <p>② メッキ面への塗装が剥離している。</p> <p>③ 適切な素地調整ができていないなどの施工不良があると、早期に塗膜が剥離することがある。</p>

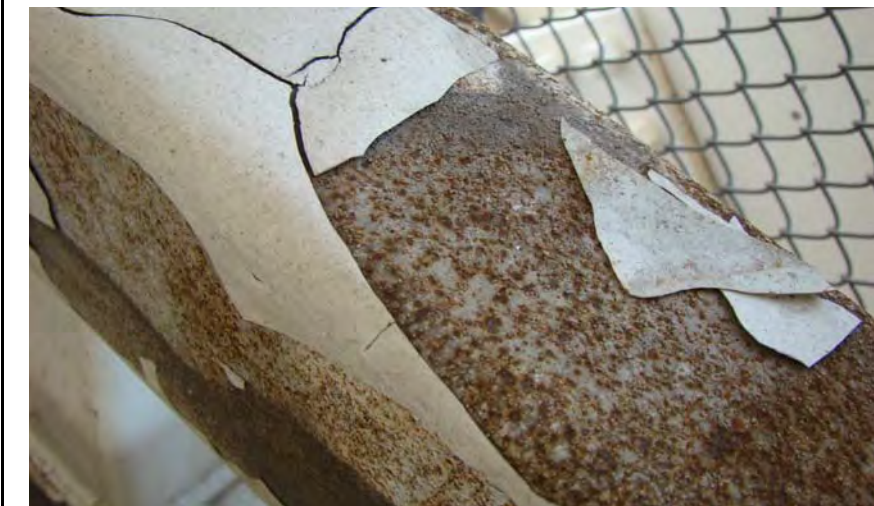
写真番号	5.4.35
部材名	高欄 (R-R-S-Ra)
備考	<p>① 鋼製高欄</p> <p>② メッキ面への塗装が剥離し、メッキ面にも錆が見られる。</p> <p>③ メッキが面へ塩分が多く付着する環境では、早期にメッキが損耗し、劣化が進行することがある。</p>

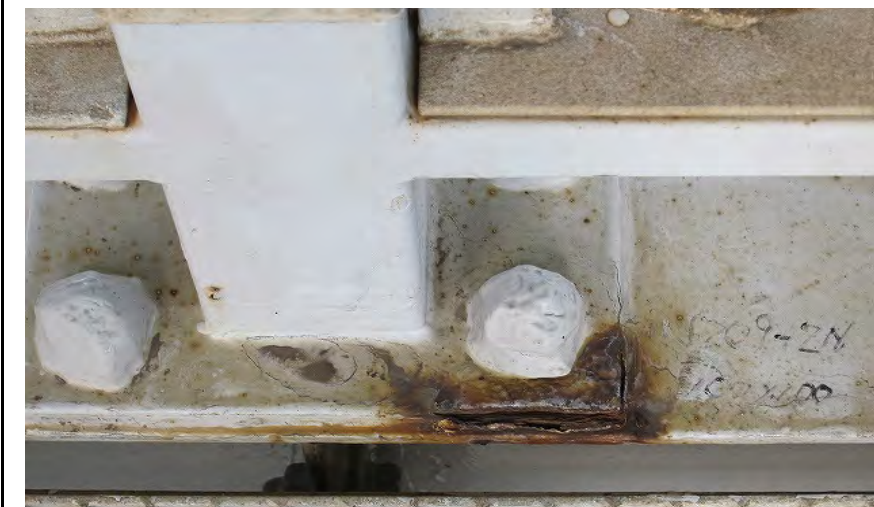
写真番号	5.4.36
部材名	高欄 (R-R-S-Ra)
備考	<p>① 鋼製高欄</p> <p>② メッキ面への塗装のわれの部分において、母材が腐食している。</p> <p>③ 塗膜にわれや剥離が生じた箇所では、局部的に腐食が進行することがある。</p>

備考④ メッキ面への塗装では、適切な素地調整ができていないなど施工品質が不良であると、早期に剥離、われが生じる可能性がある。この場合、はがれやわれが生じた箇所では、局部的に腐食することがある。メッキ面への塗装の留意点に関しては「鋼道路橋塗装・防食便覧」(平成17年12月、(社)日本道路協会)が参考になる。

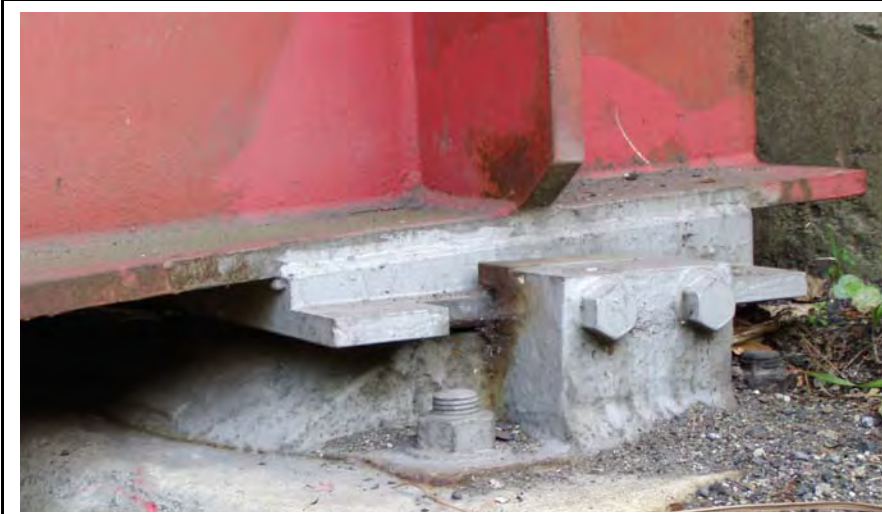
写真番号	5.4.37
部材名	支承本体 (B-Be-S-Bh)
備考	<ul style="list-style-type: none"> ① 支承サイドブロック ② 金属溶射した亜鉛が局部的に消耗し、錆が発生している。 ③ 特定の部位が高頻度で雨水の滴下を受けるなど厳しい腐食環境となる部位では、局部的に劣化が進行することがある。

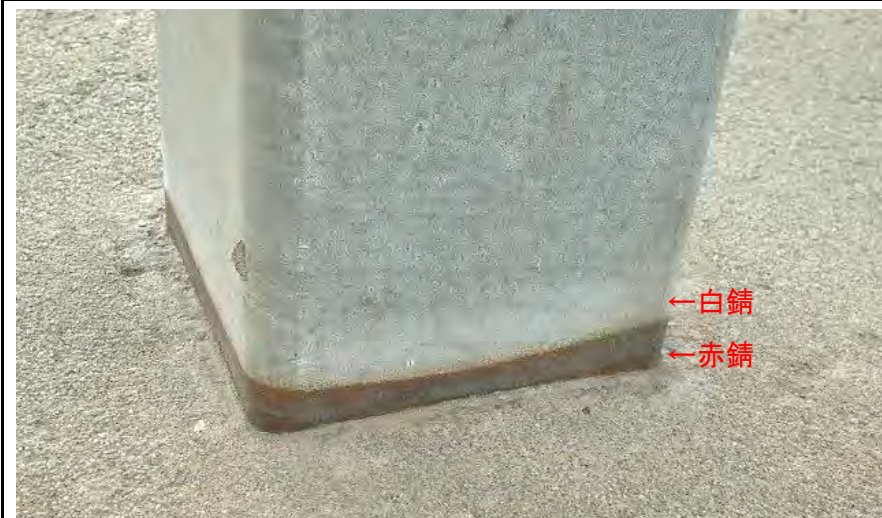
写真番号	5.4.38
部材名	防護柵 (R-G-S-Gf)
備考	<ul style="list-style-type: none"> ① 防護柵支柱のコンクリート埋込部 ② 溶融亜鉛メッキの皮膜が局部的に消耗し、赤錆および白錆が生じている。 ③ コンクリート埋込部では雨水の滞留が起こりやすいため、部分的に溶融亜鉛メッキの消耗が速くなることがある。

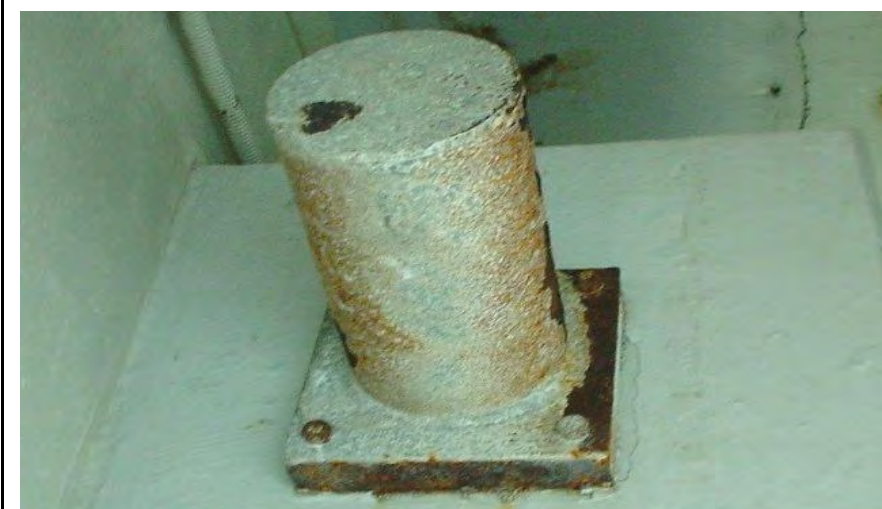
写真番号	5.4.39
部材名	PC定着部(外ケーブル) (S-Gs-S-Pa)
備考	<ul style="list-style-type: none"> ① 外ケーブル定着部 ② 鋼製カバーの溶融亜鉛メッキの皮膜が部分的に消失し、錆が発生している。 ③ 鋼製カバー外側に錆が見られる場合には、内部でも錆が進行していることが疑われるため、必要に応じて内部も点検することが望ましい。

備考④ 塩分の影響を強く受ける場合、亜鉛メッキ表面に不動態皮膜が形成されず、また亜鉛の消耗速度も早いいため、早期に鋼材が腐食することがある。また、支承や耐震連結装置などの可動部分で、塗装鋼材同士が擦りあわされたり、衝突を繰り返すような場合には、塗膜が損傷して防食機能が低下、喪失することがある。

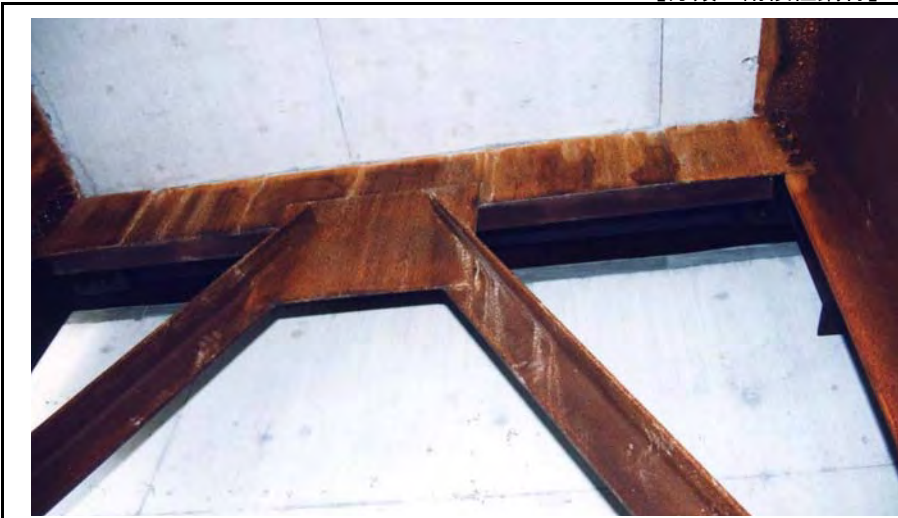
写真番号	5.4.46
部材名	端対傾構
対傾構	(S-Gs-S-Cf)
備考	<p>① 端対傾構</p> <p>② 耐候性鋼材に漏水痕があり、粗い錆が見られる。</p> <p>③ 伸縮装置や床版ひびわれからの漏水の有無の確認が望まれる。</p>

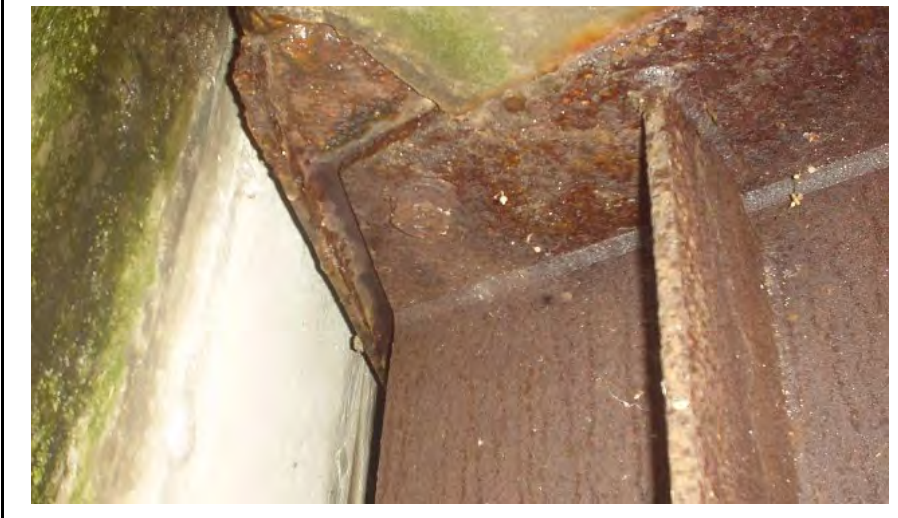
写真番号	5.4.47
部材名	主桁
	(S-Gs-S-Mg)
備考	<p>① 主桁端部</p> <p>② 伸縮装置からの漏水により、耐候性鋼材に粗い錆が見られる。</p> <p>③ 伸縮装置からの漏水は、主桁の他、支承や胸壁にも影響がおよぶことがある。</p>

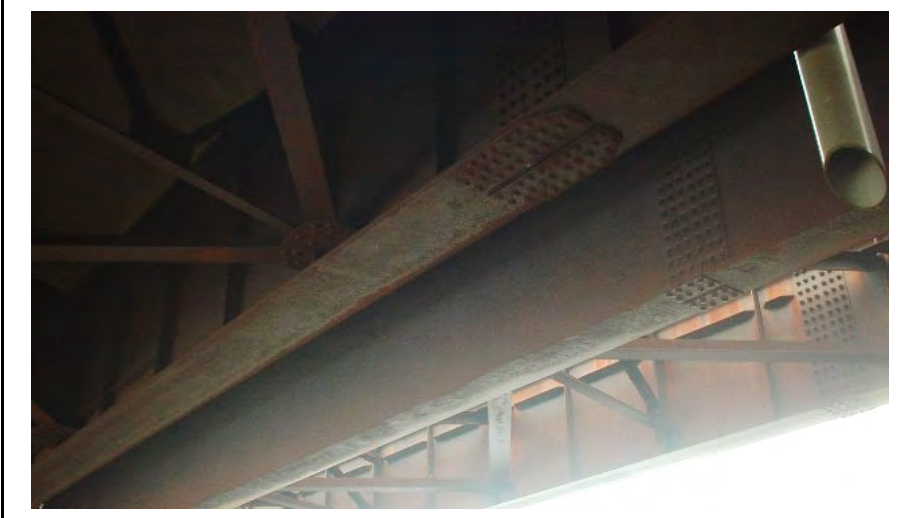
写真番号	5.4.48
部材名	主桁
	(S-Gs-S-Mg)
備考	<p>① 主桁の下フランジ下面</p> <p>② 排水管付近の下フランジ下面に、粗い錆が見られる。</p> <p>③ 排水管からの排水が風で巻き上げられて広範囲に飛散し、部材との離隔が少ないと異常腐食の原因となることがある。</p>

備考④ 雨水や結露水により常に湿潤状態になりやすい箇所では、緻密な保護性錆が生成されにくい。耐候性鋼材橋では、排水勾配の確保や流下水の滞留防止のためのスカラップ設置など様々な対策が行われるものの、実構造ではそれらが有効に機能できていないことがある。
