1.4 共通の損傷

損傷の種類

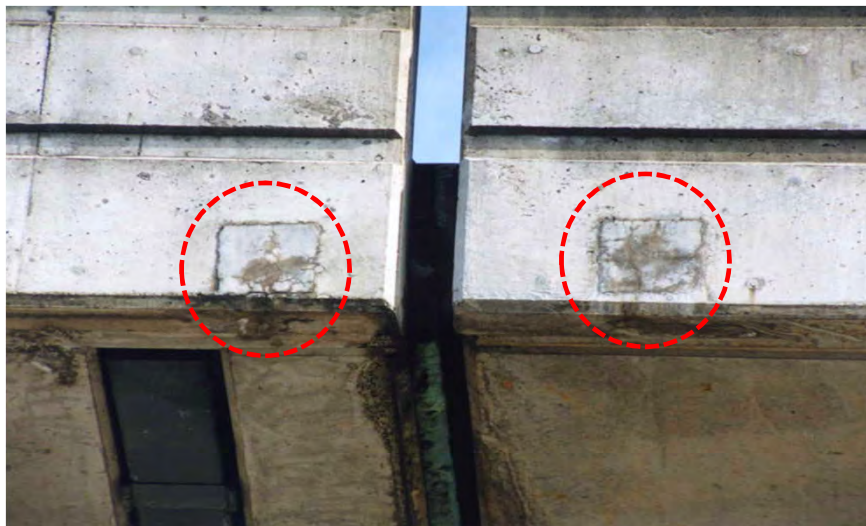
写真番号 17.1.1

定着部のコンクリートにひびわれが生じた例

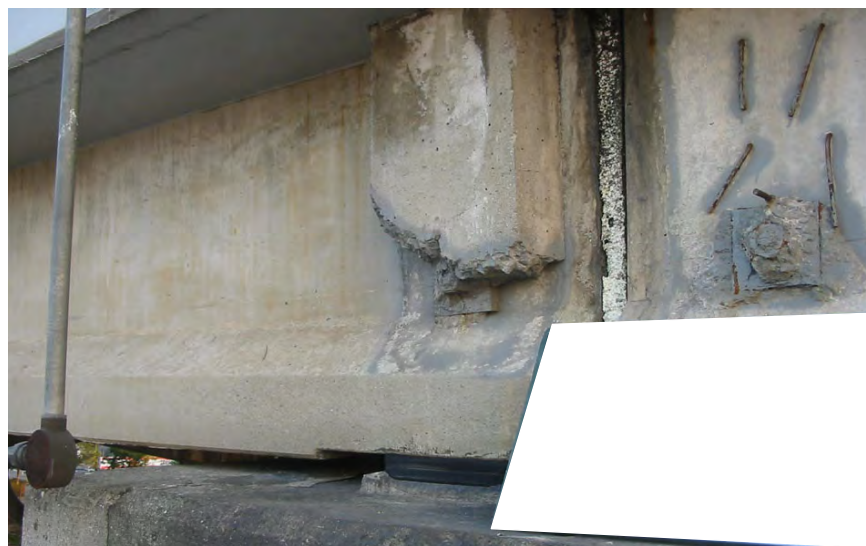
写真番号 17.1.2

定着部のコンクリートが剥離し, 定着部の鋼材が露出した例

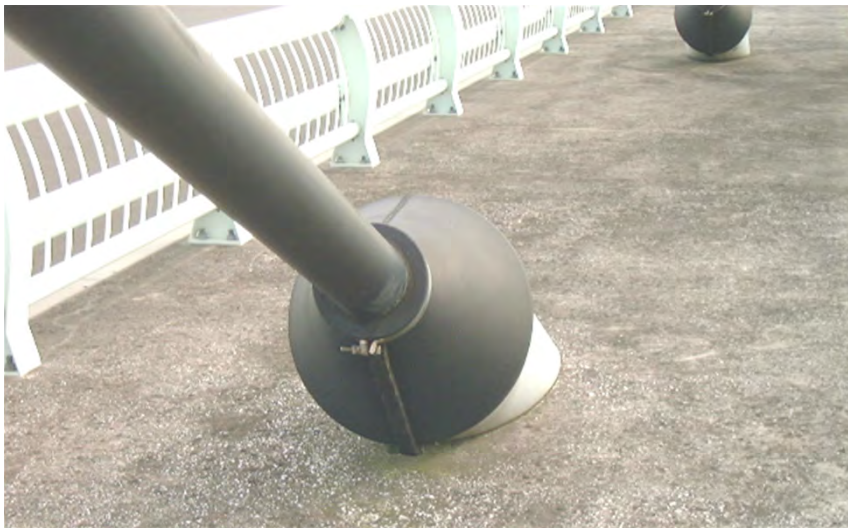
写真番号 17.1.3

説明
斜張橋の定着部の例
(注:保護カバーがあるため、定着部の口元を点検できない。)

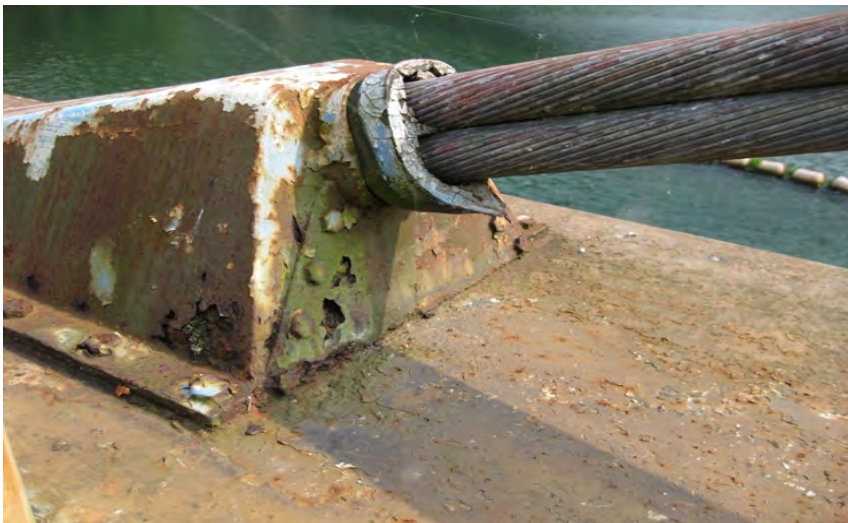
写真番号 17.1.4

説明
斜張橋の定着部に、腐食により隙間が生じた例

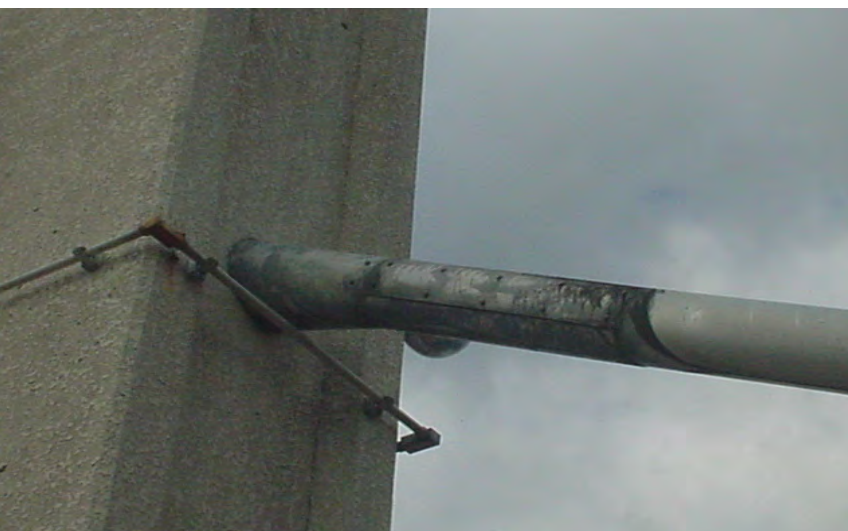
写真番号 17.1.5

説明
斜張橋主塔側の定着部付近の保護管に漏水が生じた例

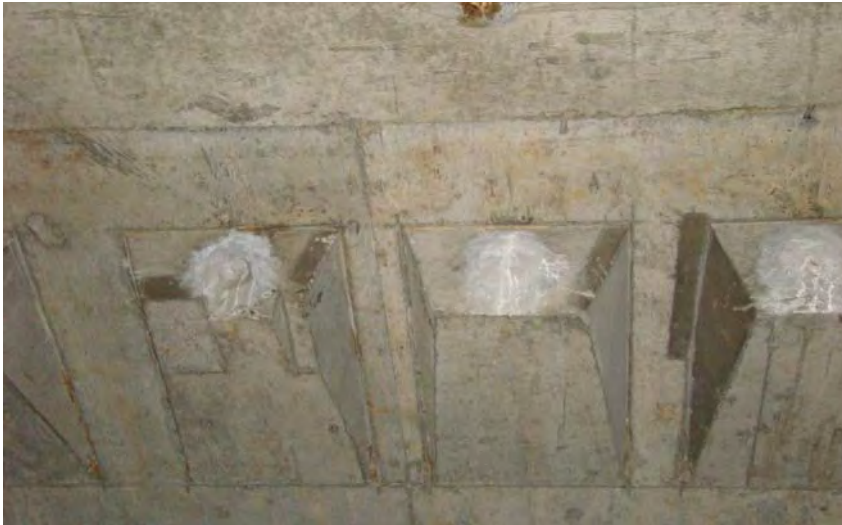
写真番号 17.1.6

箱桁内部(上床版)の定着部の後打ちコンクリートの隙間から、漏水と遊離石灰の析出が生じた例

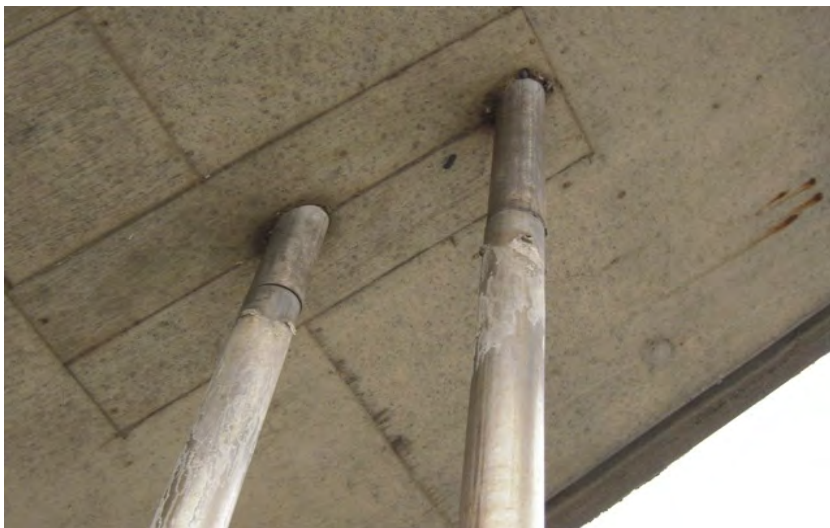
写真番号 17.1.8

アーチ橋吊り材のPCケーブル上側定着部からの漏水の例

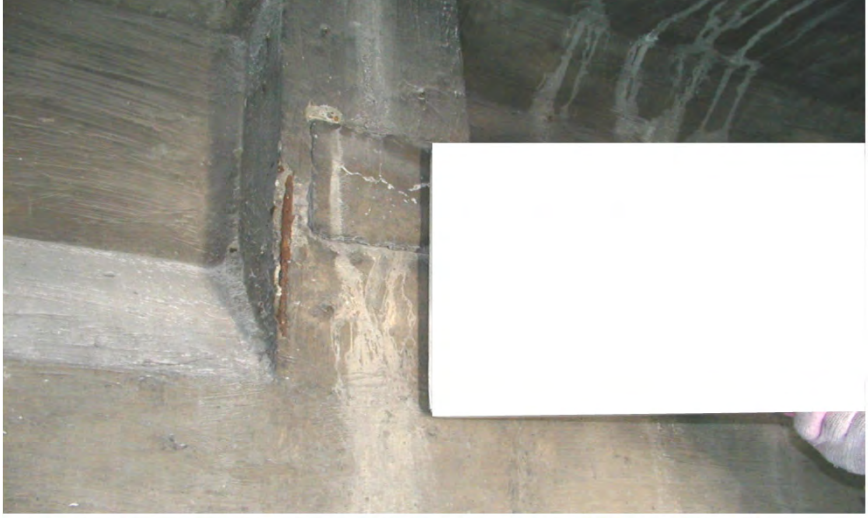
| (Ⅲ) 損傷程度の評価 | | | | | | | |
|--|---|--|---|---|---|---|--|
| | 写真番号 | 17.3.5 | | | | | |

| (Ⅲ) 損傷程度の評価 | | | | | | | |
|--|---|--|---|---|---|---|--|
| | 備考 | 定着部のコンクリートに生じたひびわれから錆汁を伴う漏水が生じている。 | | | | | |

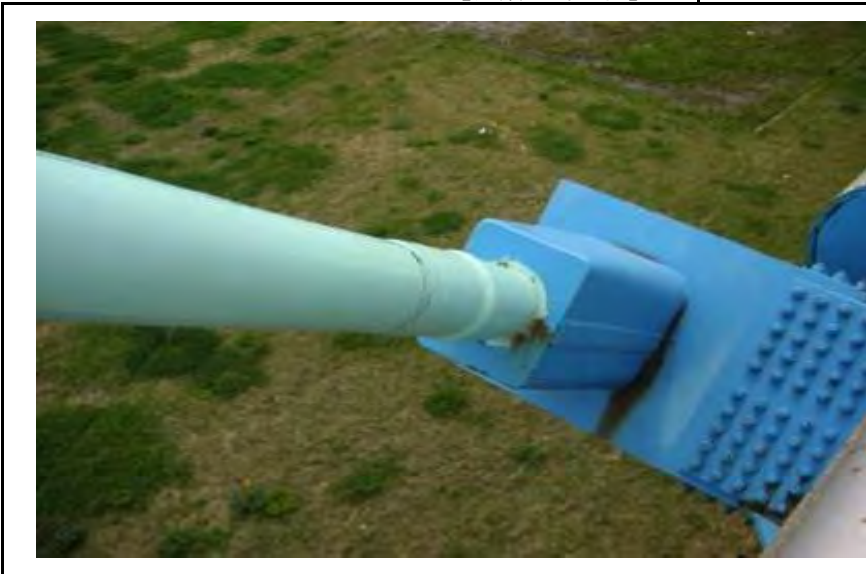
| 写真番号 | 17.3.10 |

| 備考 | ケーブル定着部に錆汁が見られる。 |

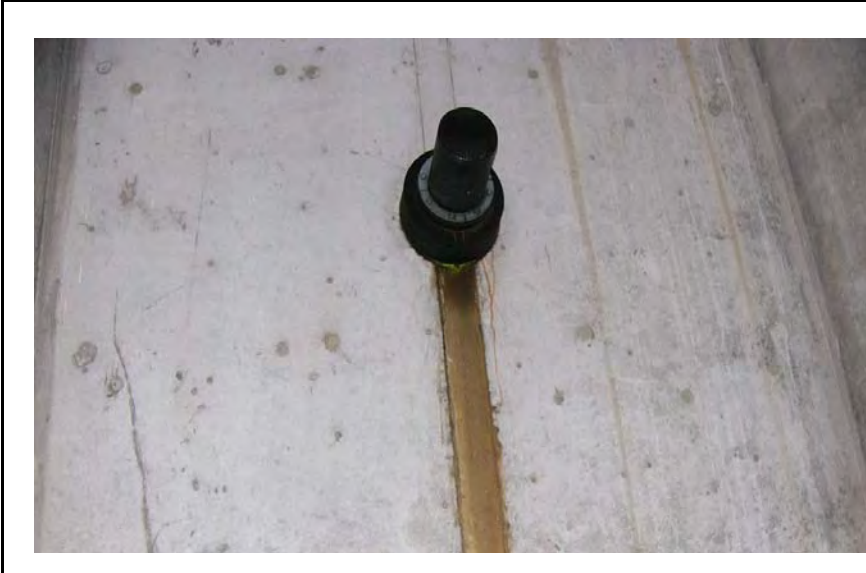
| 写真番号 | 17.3.11 |

| 備考 | 端横桁に設置している落橋防止装置の定着部に錆汁が見られる。 |

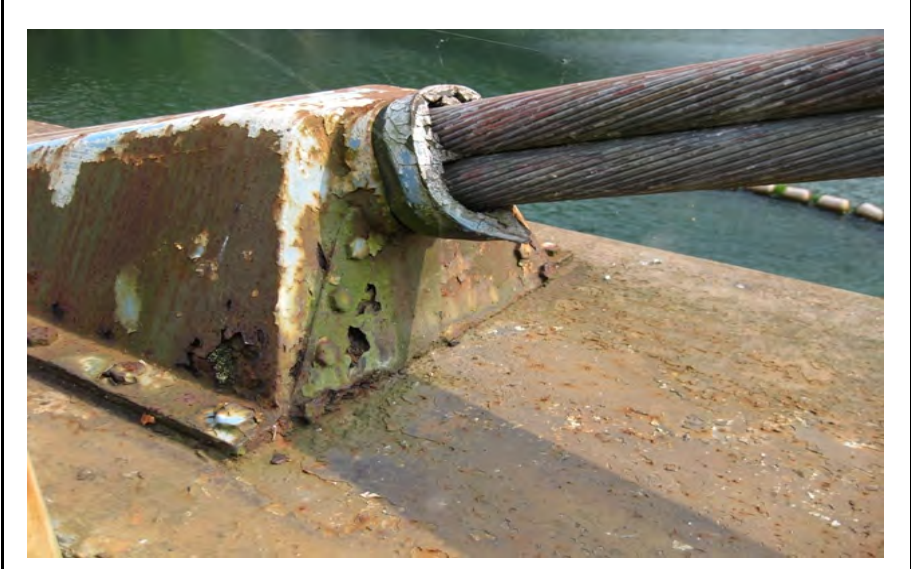
| 写真番号 | 17.3.13 |

| 備考 | ケーブル定着部が腐食している。 |

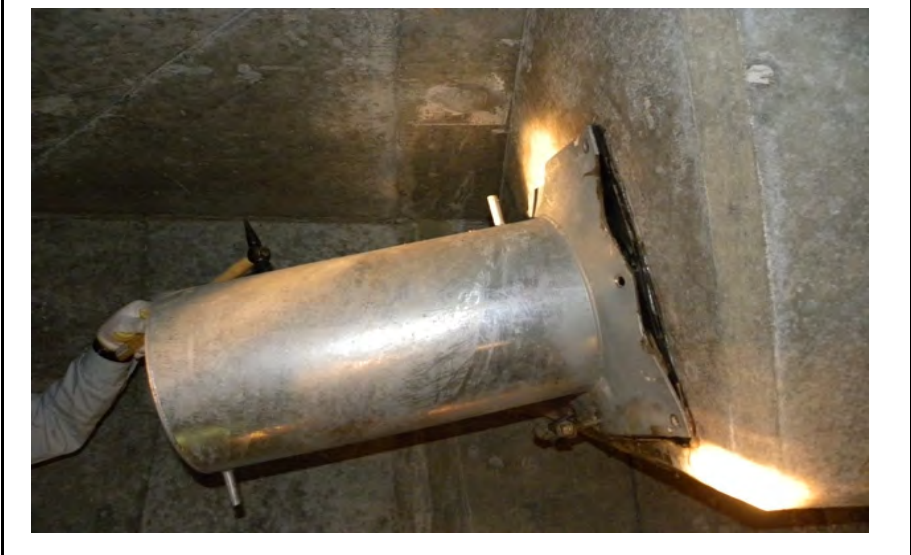
| 写真番号 | 17.3.14 |

| 備考 | エクストラードスド橋において、斜材のケーブルが破断したことにより、桁内の定着部カバーが変形して外れている。 |

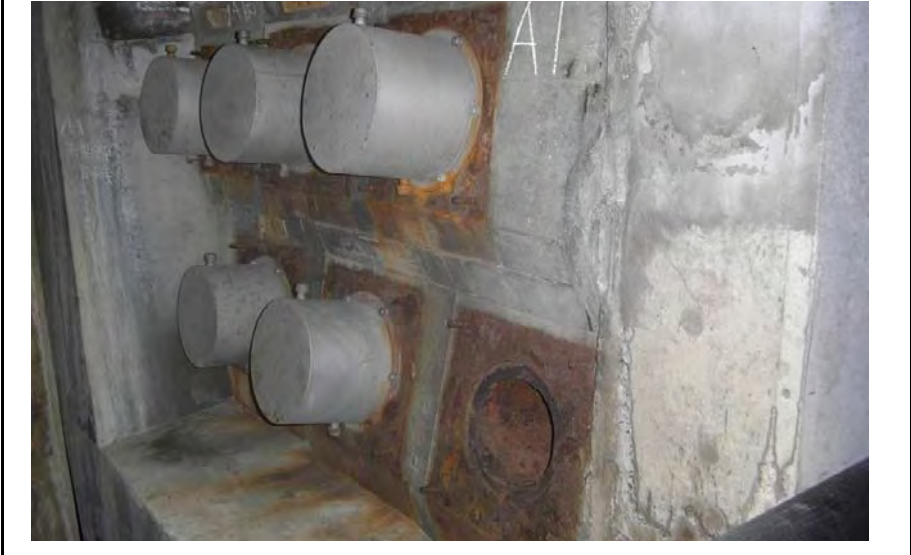
| 写真番号 | 17.3.15 |

| 備考 | 外ケーブル定着部の鋼材に、著しい腐食が見られる。 |

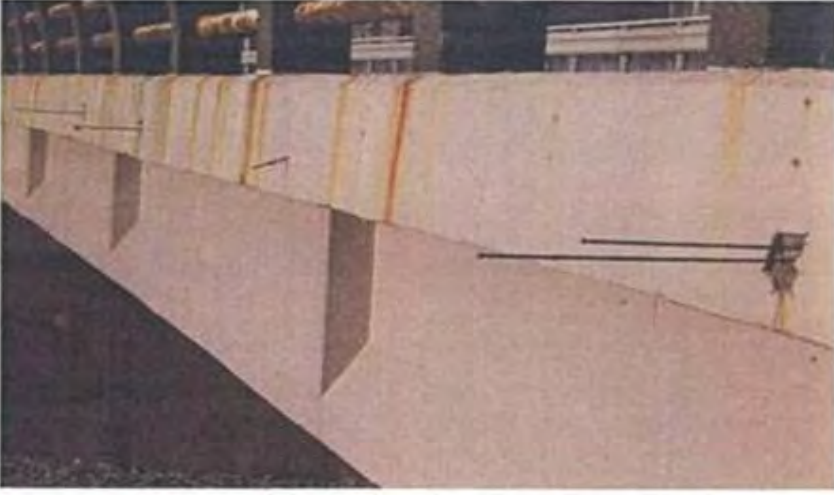
| <p>① PC定着部</p> <p>② 横締めPC鋼材が抜け出している。</p> <p>③ 過去には細いシースが用いられていたことがあり、グラウト充填不良のものがみついている。雨水の浸入でPC鋼材が腐食し、破断に至ると、抜け出すことがある。</p> | | |

| 備考④ | PC鋼材の抜け出しが発生した場合、グラウト充填不良、グラウト充填忘れ、床版側から桁内部への雨水の浸入など、同一橋の他のPC鋼材でも共通の要因を有する場合には、他のPC鋼材でも同様に腐食や破断のおそれがある。 |
