6.2 近畿・中国地域

6.2.1 三重県 大紀町 (No. 5)

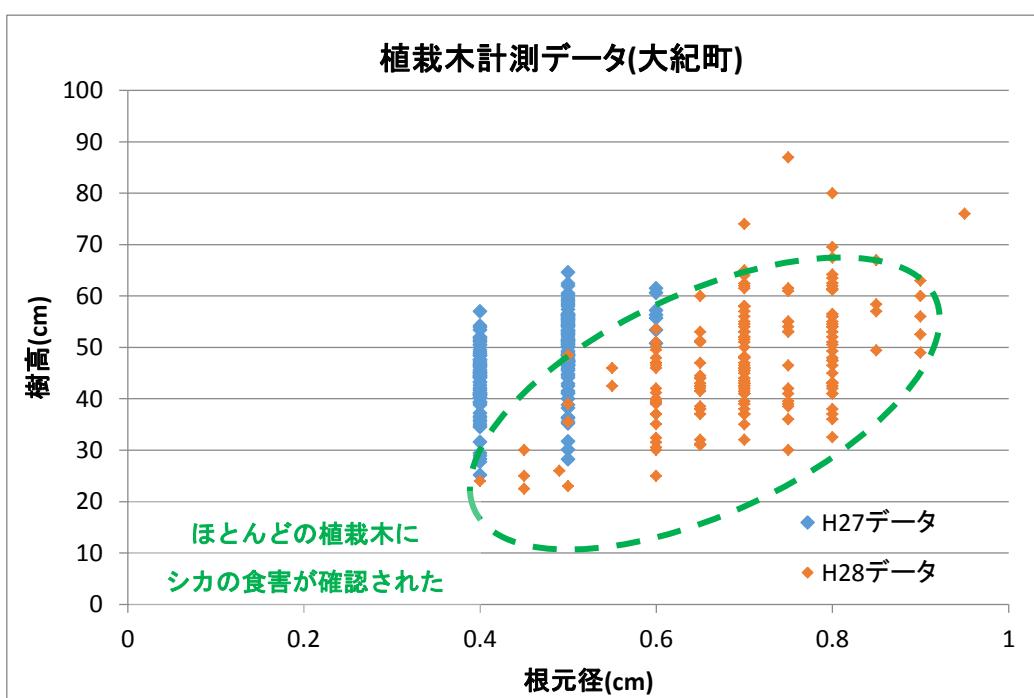
本試験地では、ほとんどの植栽木がシカによる頂芽への食害を受けており、樹高成長が確認できない。一方で肥大成長は確認できるため、形状比については昨年のデータより顕著に低下している。
