5.2. 近畿・中国地方

5.2.1. 三重県 大紀町 (No.5)

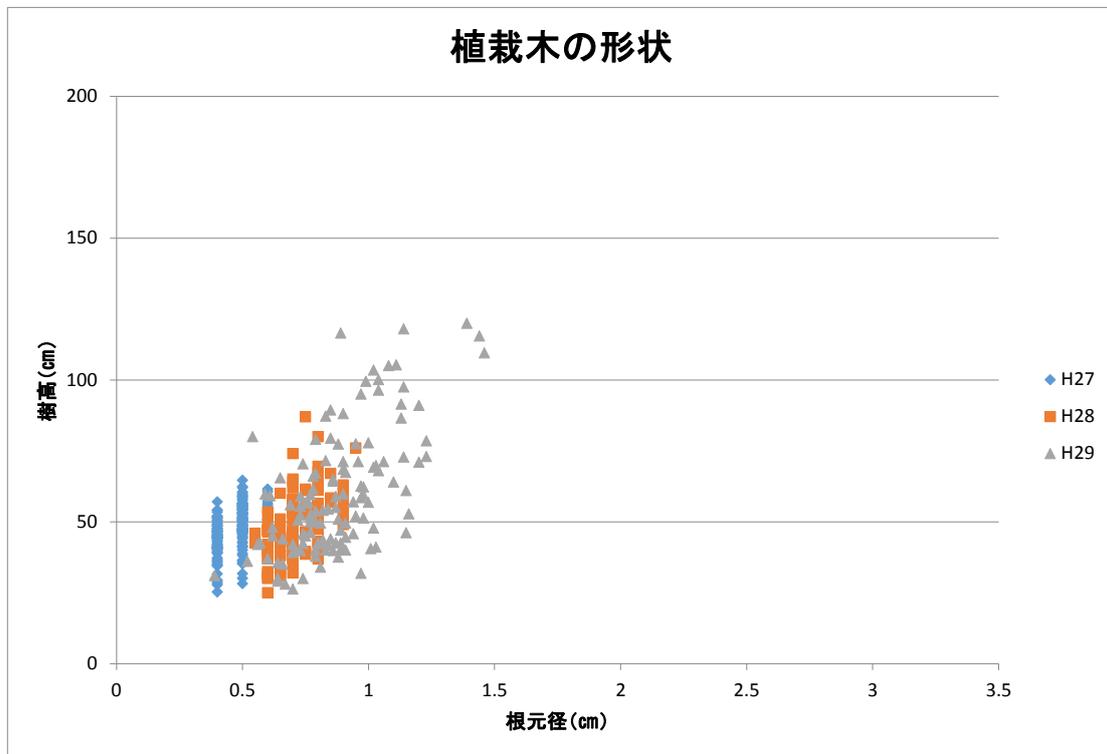
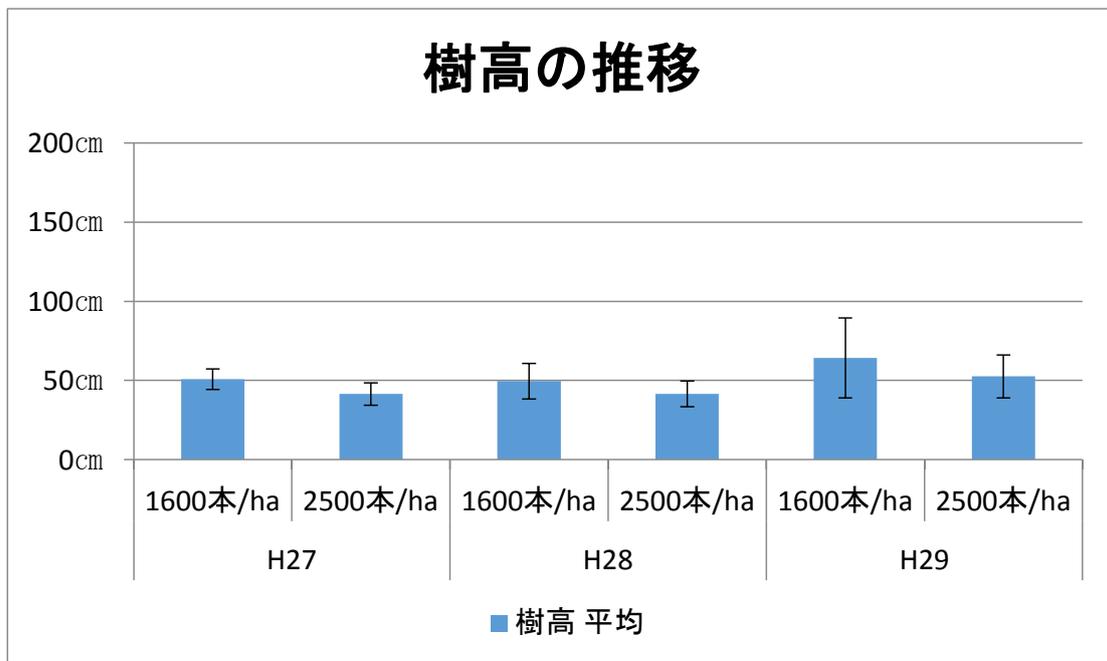
昨年度において、シカ食害が多く発生して頂芽に被害が発生しており、樹高成長が芳しくない結果となった。なお、昨年度の調査結果における 1,600 本/ha の平均樹高が、平成 27 年度の平均樹高を下回っている理由は、前述のとおり、平成 28 年度の値については食害を受けた木等も含めたすべての植栽木の平均値となっているためである。

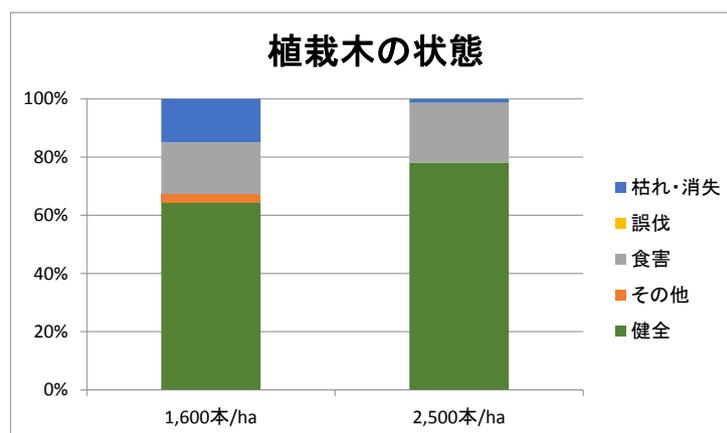
プロット内の枯死・消失本数については、1,600 本/ha で 16 本、2,500 本/ha で 1 本となっており、合計 17 本の枯死が確認された。また、プロット内の植栽木においては、誤伐は発生していない。枯れ・消失以外については活着していると考えると両密度ともに 90%を超える活着率であった。なお、前述とおり、昨年度はプロット内全ての植栽木が食害を受けているため、今年度の健全木は、食害後に成長しているものである。

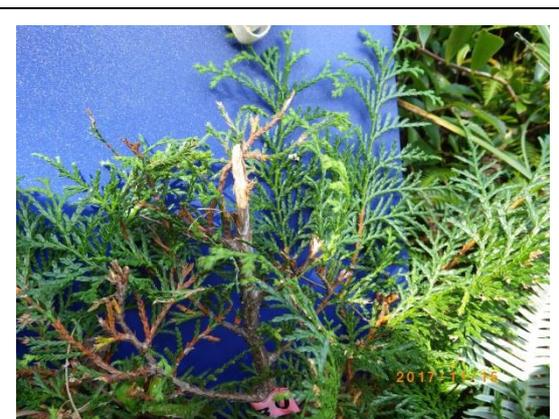
当地域にはシカが多数生息していることから、平成 27 年度業務はシカ柵の設置を行った。しかし、平成 28 年度 12 月にシカによる植栽木への食害がプロット内全てに確認され、シカ柵には数箇所に入りピンが抜け確認された。その後、シカ柵は修繕されているが、イノシシによるシカ柵の破壊が多い地域でもあり、今年度においてもシカによる植栽木への食害が確認されたため、今後も注意が必要である。平成 28 年度時点ではほとんどの植栽木が食害を受けていることから、本実証地の平成 28 年度における植栽木の数は、食害を受けた植栽木の数を含めて整理している。

下刈り前 (H29.8)	下刈り後_シカ食害 (H29.11)
