## 5. センダンの追加調査

### (1) 追加調査の概要

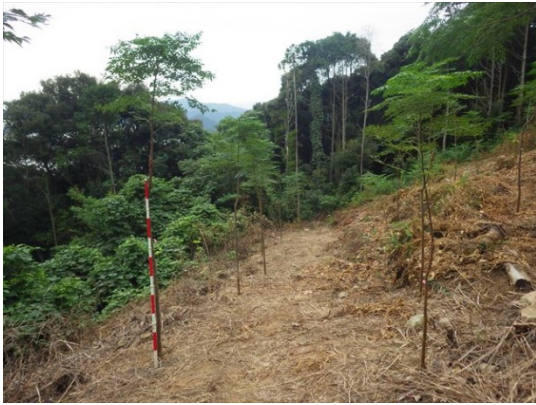
| 写真 5-1 No. 3 天草市倉岳町（雑木・ヒノキ伐採跡地）（令和元(2019)年 9 月） | 写真 5-2 No. 6 天草郡苓北町（ヒノキ林伐採跡地）（令和元(2019)年 9 月） |

特にセンダンの成長が良好だったのは、No. 3 天草市倉岳町（平均樹高 2.7m）（写真 5-1）、No. 6 天草郡苓北町（平均樹高 3.6m）（写真 5-2）である。

天草市倉岳町の植栽地は雑木・ヒノキ伐採跡地で、天草郡苓北町の植栽地はヒノキ林伐採跡地である。両箇所とも植栽木の周囲に雑草木がそれほど繁茂しておらず、下刈り等の管理も適切に行われていることが、良好な成長につながっていると考えられる。

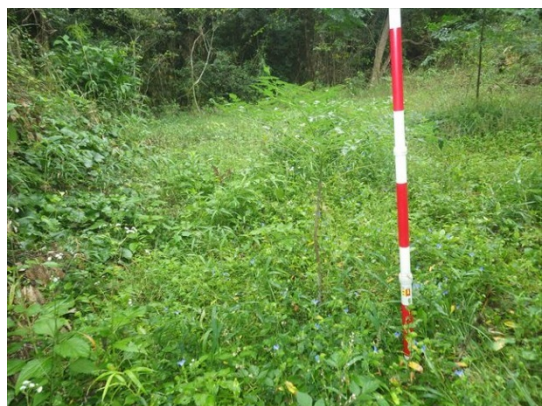
写真 5-3 No. 2 上天草市松島町（水田跡地）  
（令和元(2019)年 9 月）

特に生育不良だったのは、No. 2 上天草市松島町（平均樹高 0.7m）（写真 5-3）、No. 8 天草市天草町（平均樹高 1.2m）（写真 5-4）、No. 9 天草郡苓北町（平均樹高 0.9m）（写真 5-5）である。

No. 2 上天草市松島町の植栽地は近くに溜池がある水田跡地である。7 月の下刈り前には植栽したセンダンのほとんどが枯死しており、生存木も平均樹高 0.7m とほとんど成長していなかった。溜池のそばに立地し、地下水位が高いことが推察され、生育不良につながっていると考えられる。

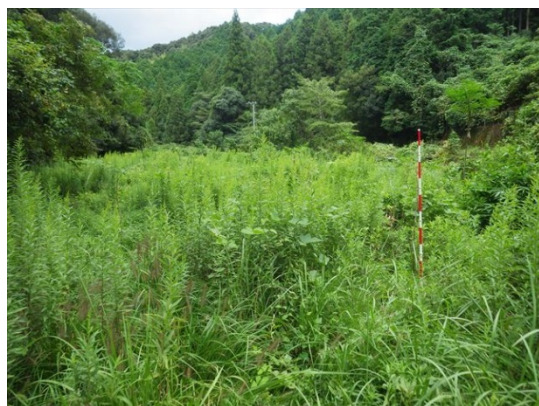
写真 5-4 No. 8 天草市天草町（水田跡地）  
（令和元(2019)年 9 月）

No. 8 天草市天草町の植栽地は近くに沢が流れている水田跡地である。下刈りは実施されたと思われるが、近くに沢が流れる等、一時的に滞水する時期があることが推察され、生育不良につながっていると考えられる。

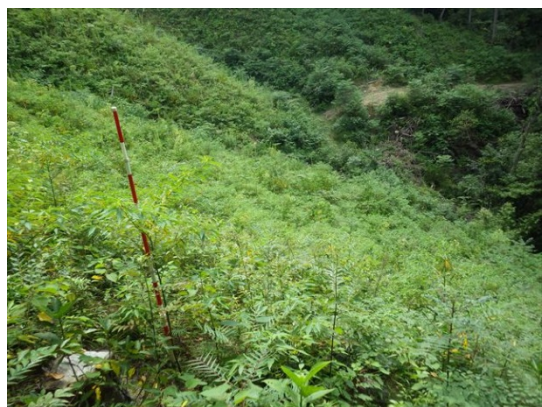
写真 5-5 No. 9 天草市苓北町（ヒノキ林伐  
採跡地）（令和元(2019)年 9 月）

No. 9 天草郡苓北町の植栽地はヒノキ林伐採跡地である。下刈りが実施されておらず、周囲の雑草木によって成長が抑えられていると考えられる。

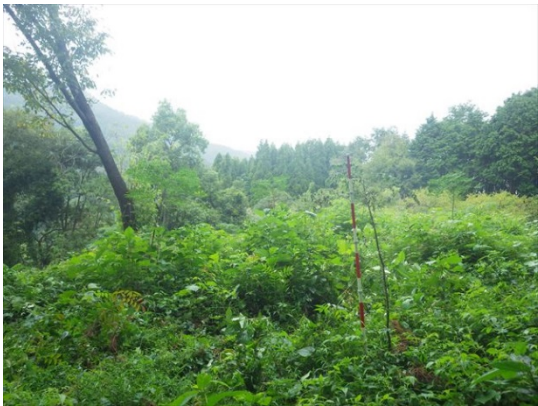
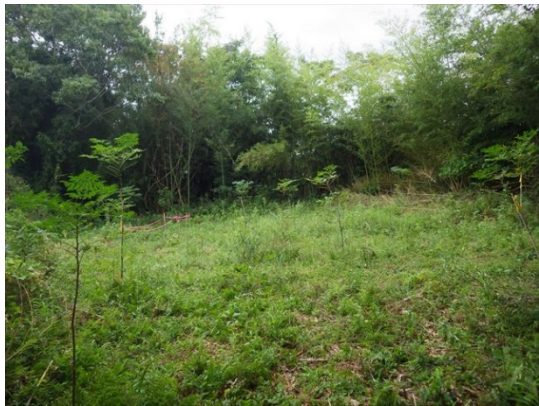
| 写真 5-6 No. 1 上天草市松島町 (畑跡地)<br>(令和元(2019)年 9 月) | 写真 5-7 No. 4 天草市亀場町 (畑跡地)<br>(令和元(2019)年 9 月) |

No.1 上天草市松島町及びは No. 4 天草市亀場町は両植栽地とも畑跡地である(写真 5-6,7)。

No.1 上天草市松島町では下刈りが実施されているが、雑草木の繁茂が激しく、平均樹高は 2.0m だった。また No. 4 天草市亀場町においても下刈りが実施され、雑草木はそこまで繁茂していなかったが、平均樹高は 1.8m にとどまっていた。

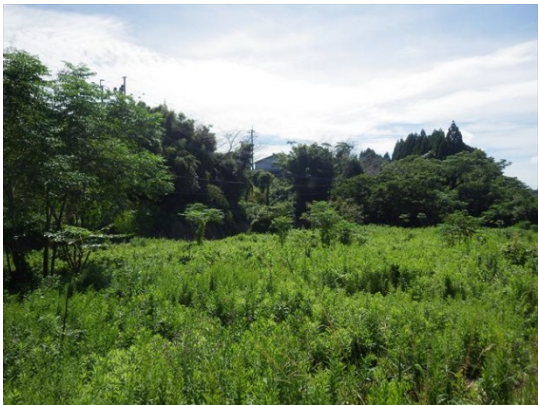
| 写真 5-8 No. 5 天草市五和町 (苗畑跡地)<br>(令和元(2019)年 9 月) | 写真 5-9 No. 7 天草郡苓北町 (ミカン園跡地)<br>(令和元(2019)年 9 月) |

No. 5 天草市五和町は苗畑跡地である(写真 5-8)。平坦地で立地条件は良好と考えられるが、下刈りが実施されておらず、センダンには雑草木によって成長阻害を受け、平均樹高は 1.6m だった。

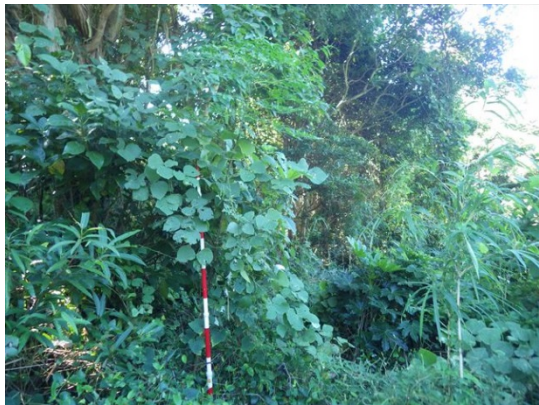
No. 7 天草郡苓北町はミカン園跡地である(写真 5-9)。下刈りが実施されておらず、雑草木の繁茂が激しかったため、多くのセンダンが見当たらず、林分として評価できなかった。
