# 防草シートを活用した 下刈の省略化に向けた取組

棚倉森林管理署 一般職員 滝川和葉

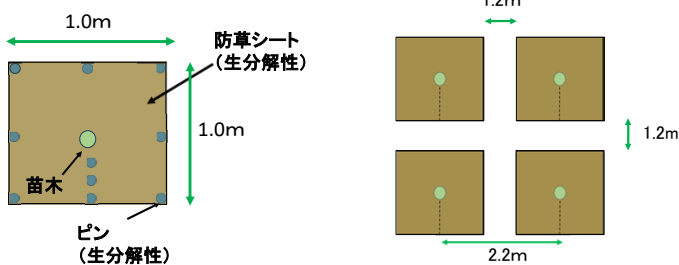
図1.防草シートの固定

※経費削減のため、令和5年度は安価である竹ピン(試験的)も使用しました。
