西根川上流地区治山事業
全体計画調査
第2回検討委員会

第2回検討委員会次第

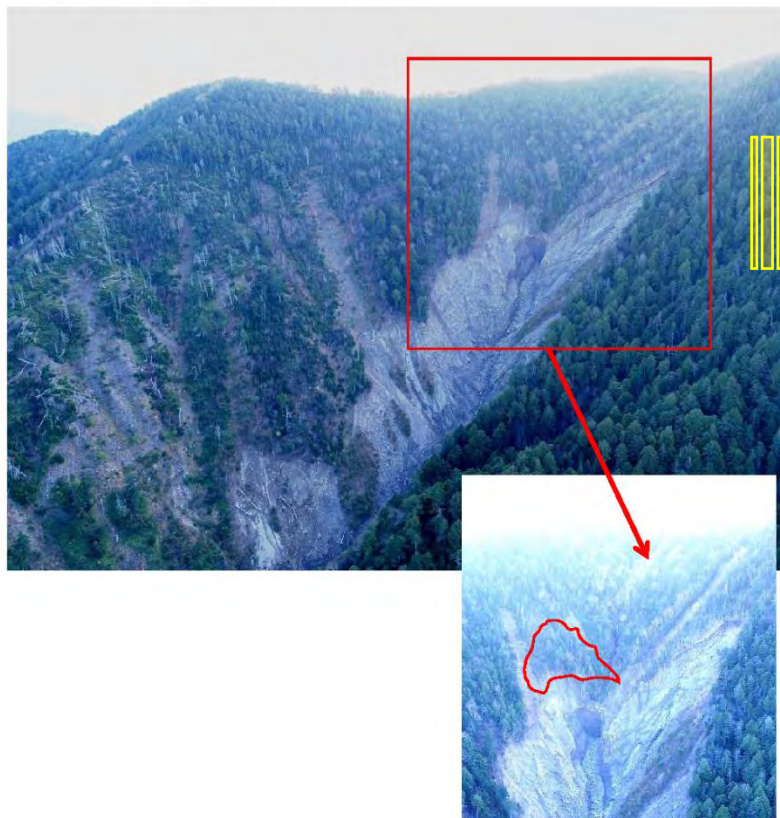
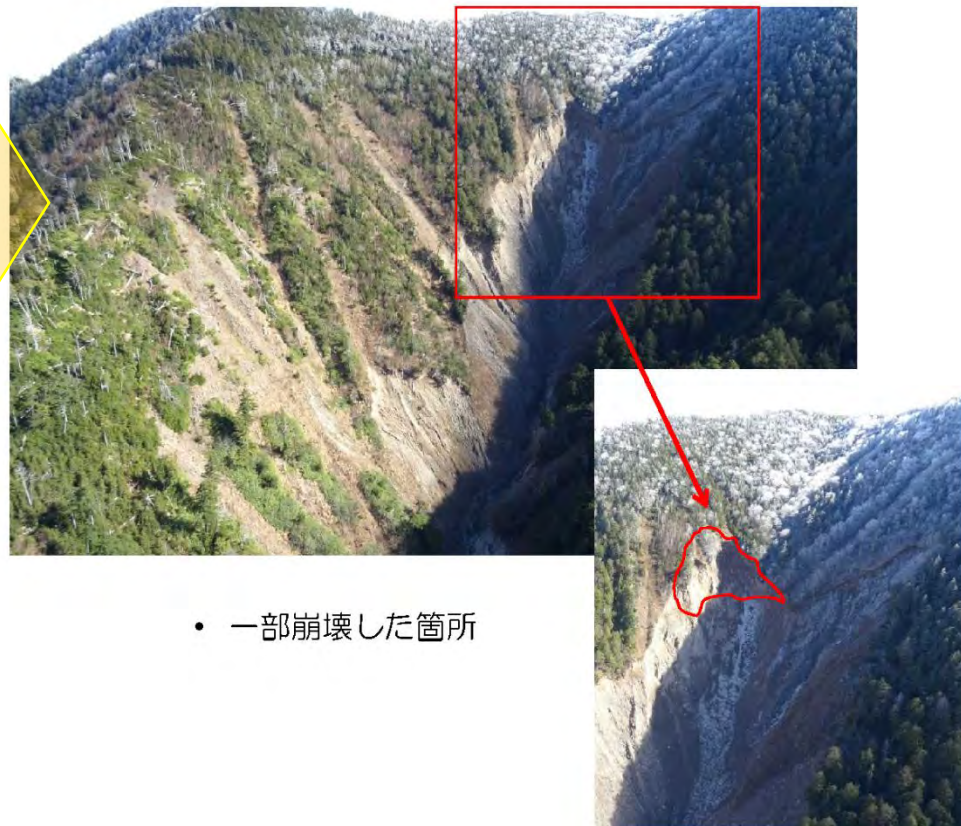
福島県南会津郡南会津町（田代山湿原下流部）の状況

田代山湿原下流部の崩壊地について、本年9月30日の台風24号の影響を上空から確認したところ、一部崩壊した箇所が見られました。

• 一部崩壊した箇所

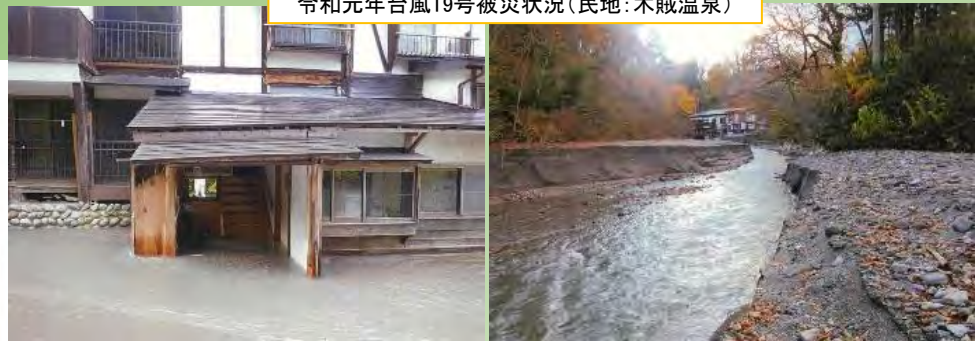
令和元年台風19号被災状況(民地:木賊温泉)

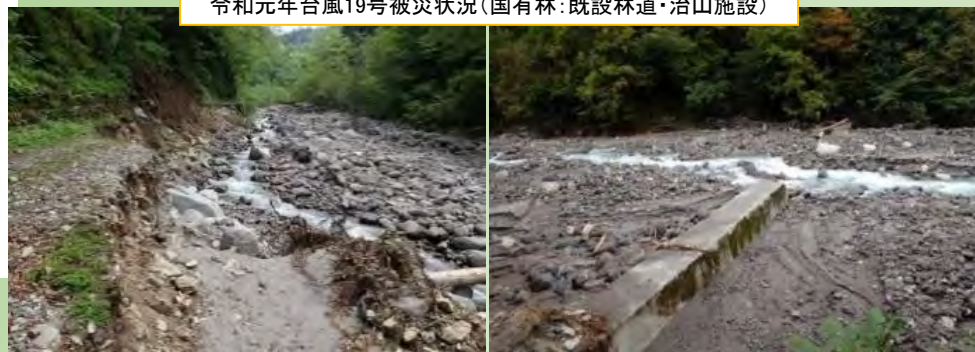
令和元年台風19号被災状況(国有林:既設林道・治山施設)

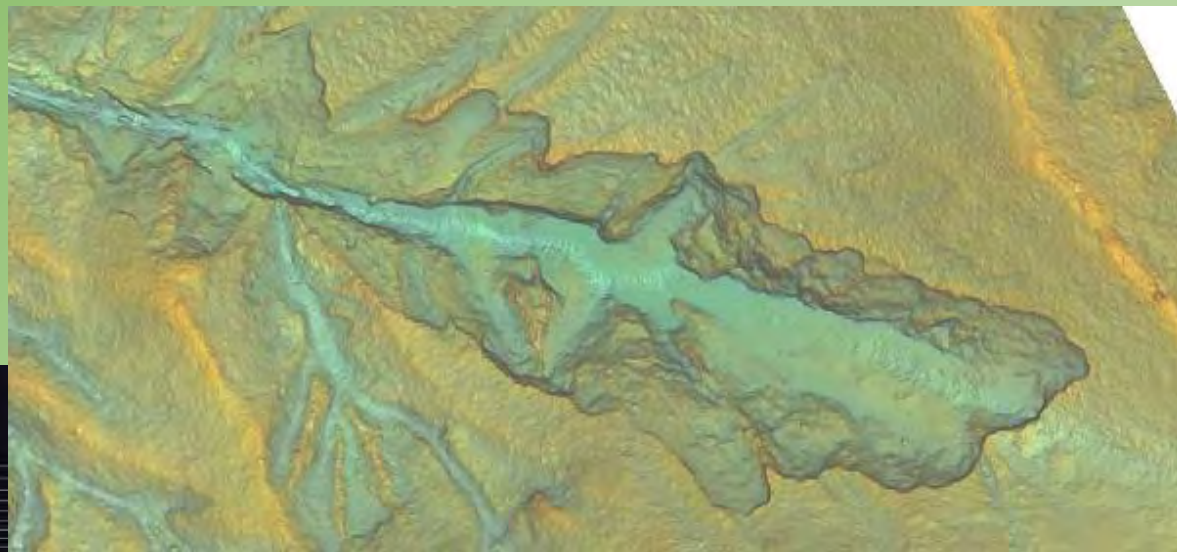
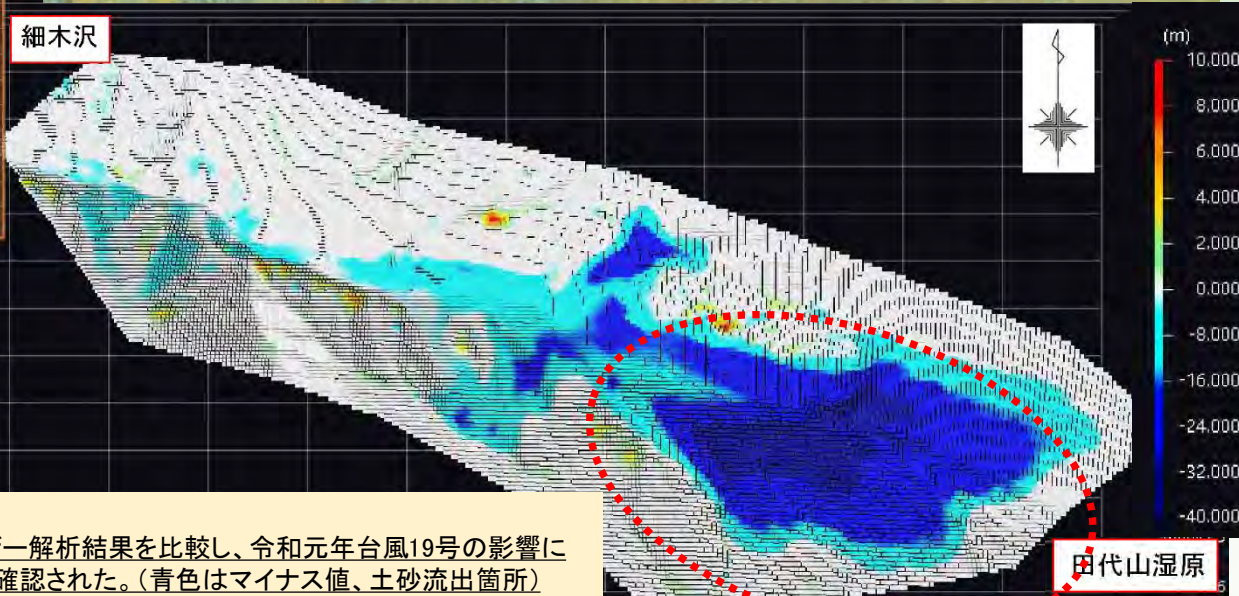
レーザー計測の差分を含めた解析結果 [細木沢最上流崩壊地(発生源)]

2020年08月25日 15時33分	
2020年08月25日 16時41分	
領域名	崩壊地
盛土量	14,322 m ³
切土量	737,490 m ³ -723,168 m ³
詳細情報	
格子数	539,705
格子サイズ	0.50 m
格子面積	0.2500 m ²
総面積	134,402.2508 m ²
盛土面積	19,136.4655 m ²
切土面積	115,177.0853 m ²
最高標高	1,885.322 m
最低標高	1,532.533 m
角度	0°00'00"

【レーザー解析結果】

令和元年8月と令和2年6月のレーザー解析結果を比較し、令和元年台風19号の影響により、下流域への多量の土砂移動が確認された。(青色はマイナス値、土砂流出箇所)

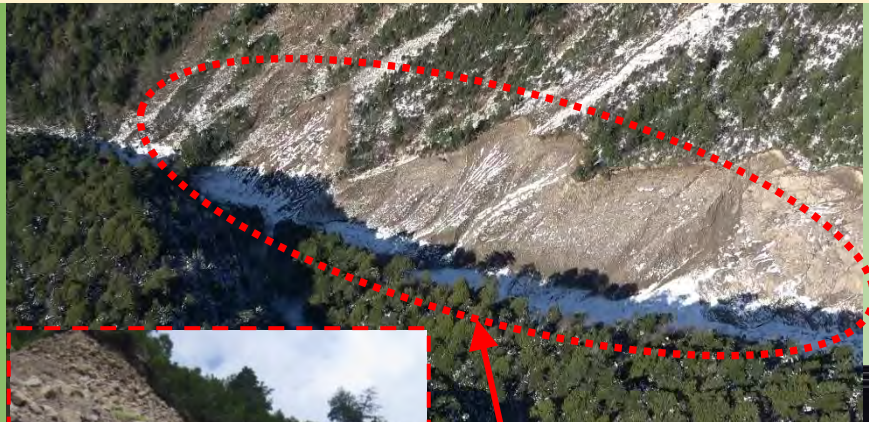
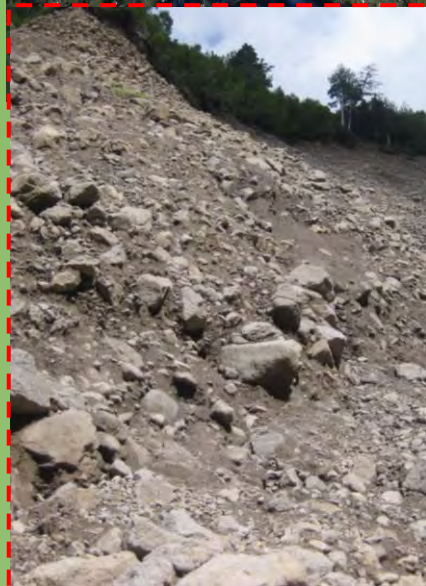
崩壊地下部の北側斜面…岩盤が露出していない

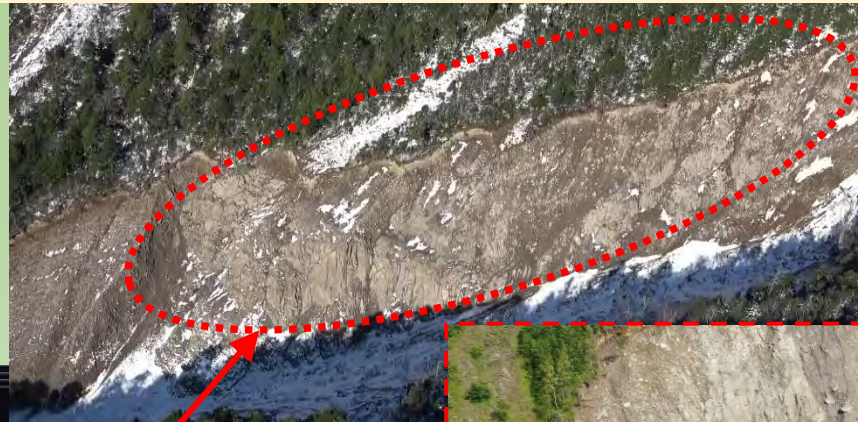
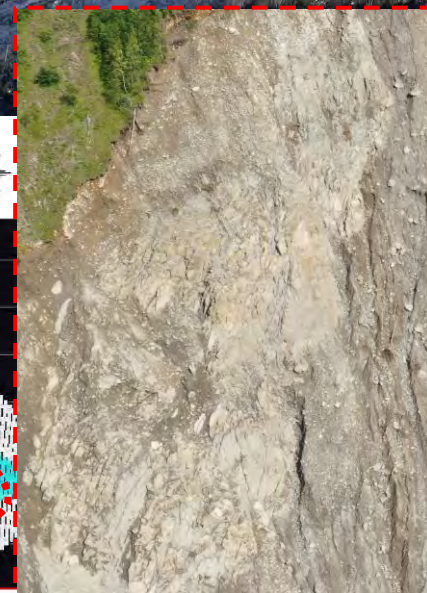
崩壊地上部の北側斜面…岩盤が露出している

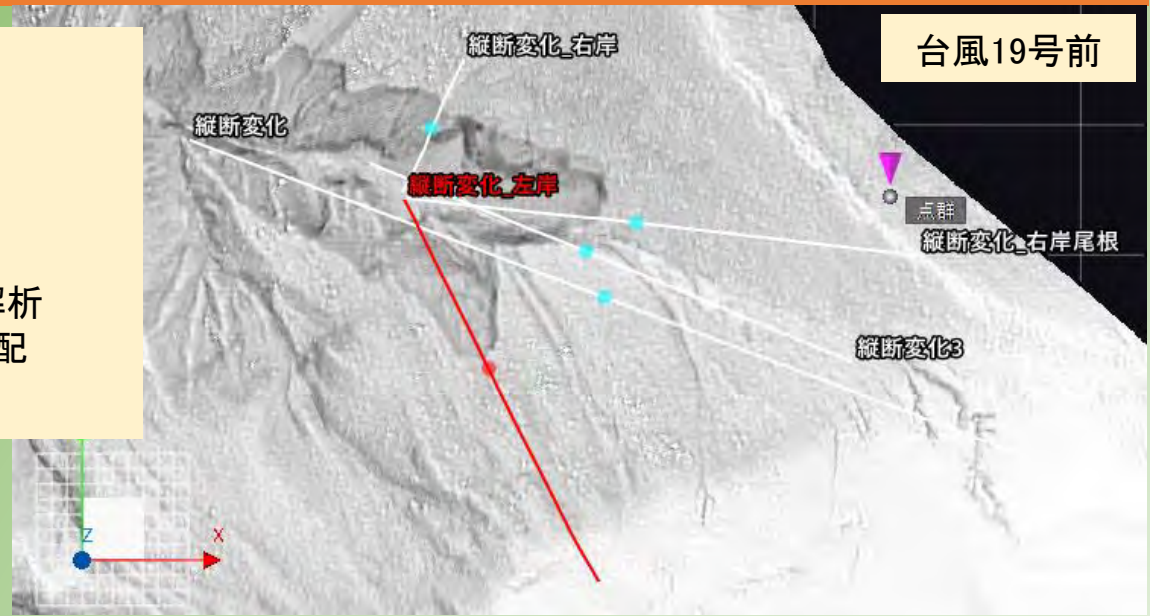
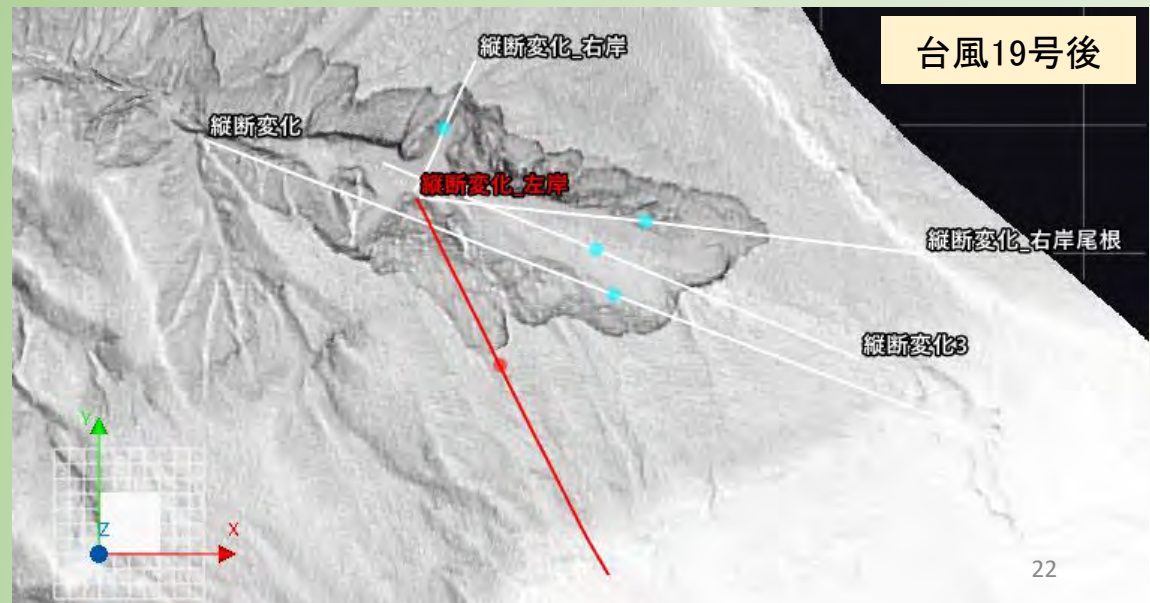
レーザー測量結果から縦断図の変化を解析
結果、崩壊した滑落崖は43～54度の勾配
崩壊後は32～35度

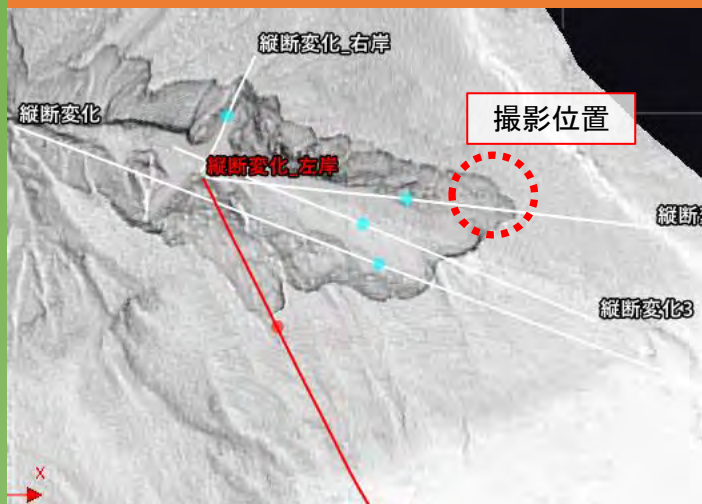
崩壊の進行(想定)

- ①縦侵食の進行
- ②右岸、左岸の山腹崩壊地の脚部が洗堀され斜面の不安定化
- ③拡大崩壊により沢状地形に堆積、
- ④①への繰り返し

②山脚の浸食、洗堀により不安定化
(特に右岸斜面が顕著)

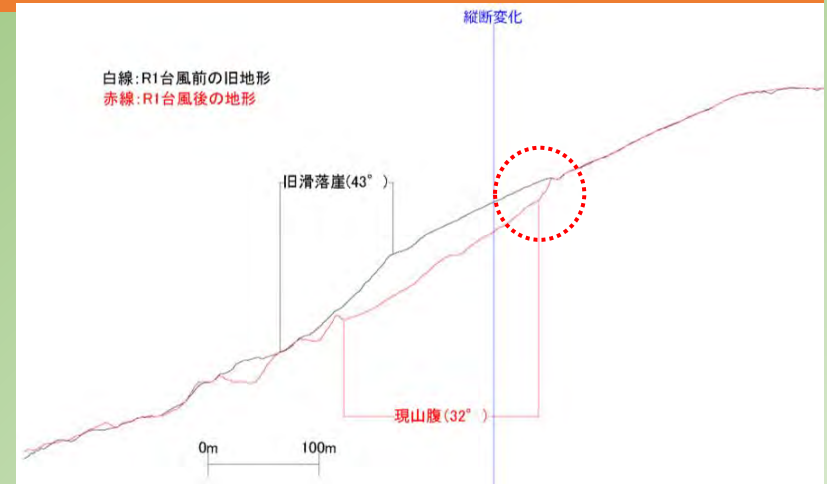
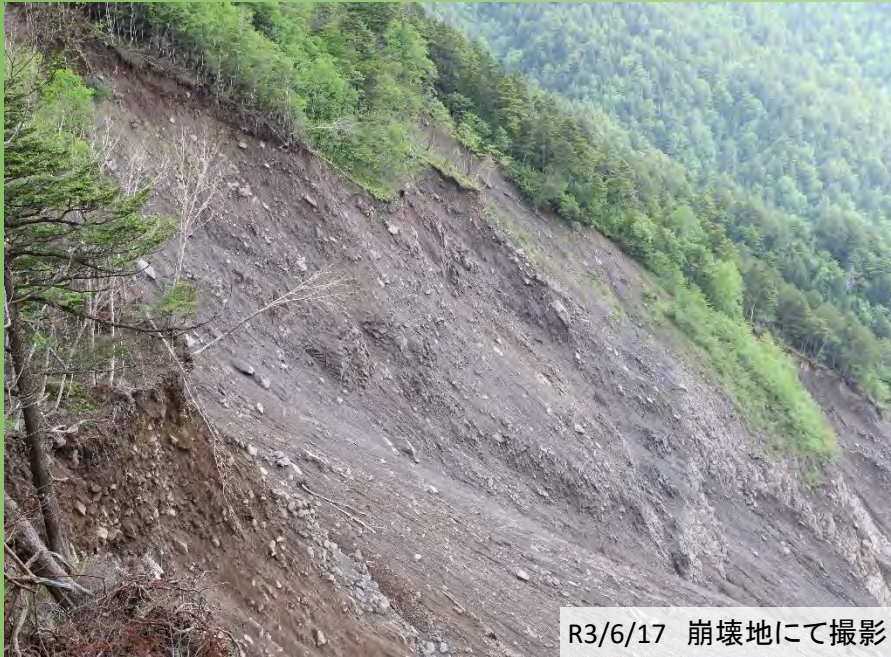
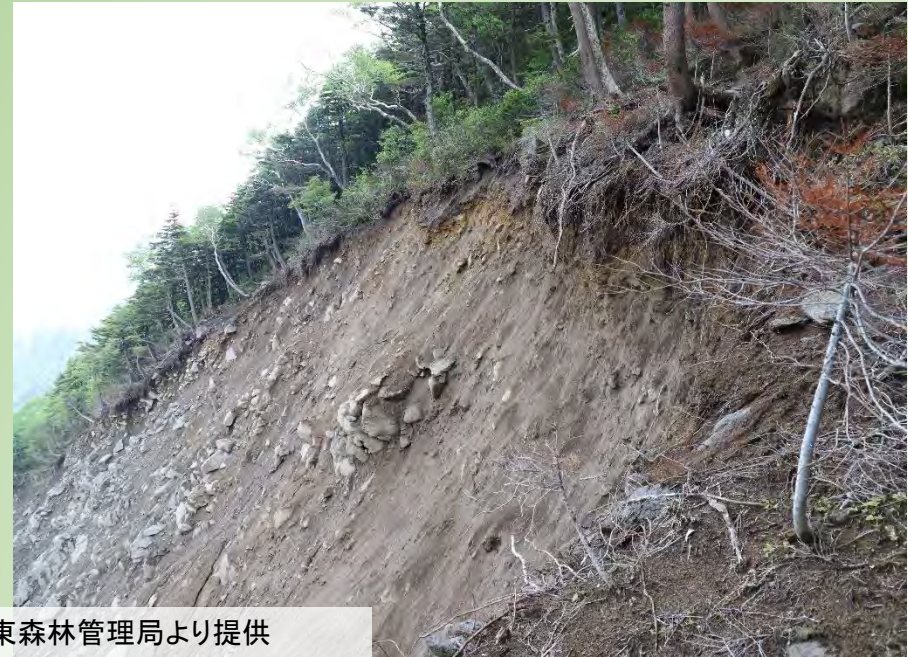
R3/6/17 崩壊地にて撮影 関東森林管理局より提供

現状: 全体的に滑落崖は表土がオーバーハングしている
→ 少～中規模の崩壊地の拡大が懸念される

崩壊地の右岸斜面は左岸に比べて急勾配であり
林内にクラックも確認

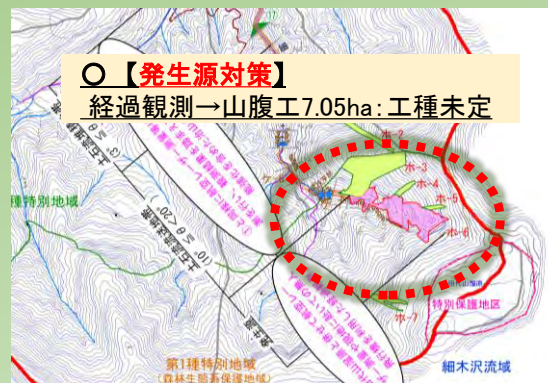
発生源対策に向けて（令和3年に行う応急対策）

下流への土砂流出の防止、斜面の安定化、拡大崩壊の防止

沢地形が進行してきている箇所への対策工を最優先
加えて緑化工（侵食防止工）の導入により拡大崩壊の防止を図る

ヘリで運搬可能な資材を積上げ
縦侵食を防止し上流より流下してくる土砂を背
面に堆積させる効果を持たせるとともに、山脚の
固定を図り、横侵食を防止する。

想定工種：袋詰玉石、異形ブロック等
