## 【平成30年度クマ剥ぎ被害箇所でのヒノキアスナロの樹下植栽試験取組結果】

(下越森林管理署)

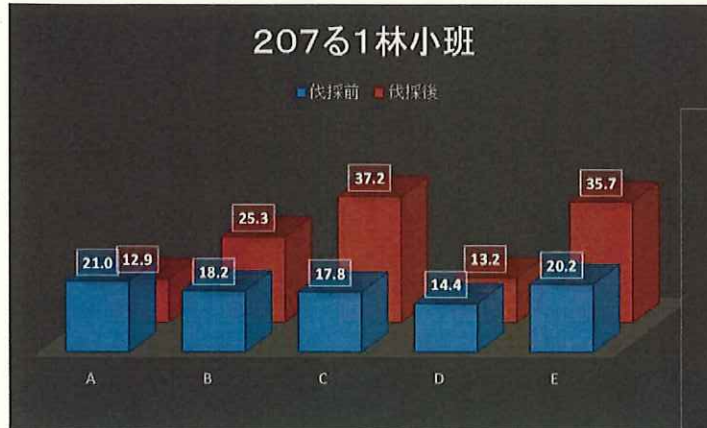
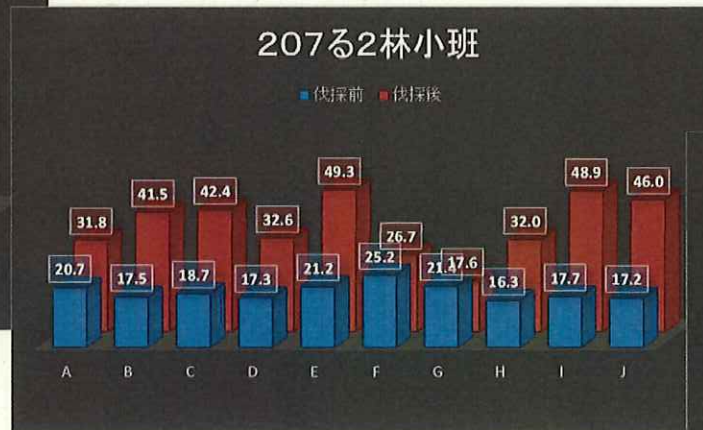
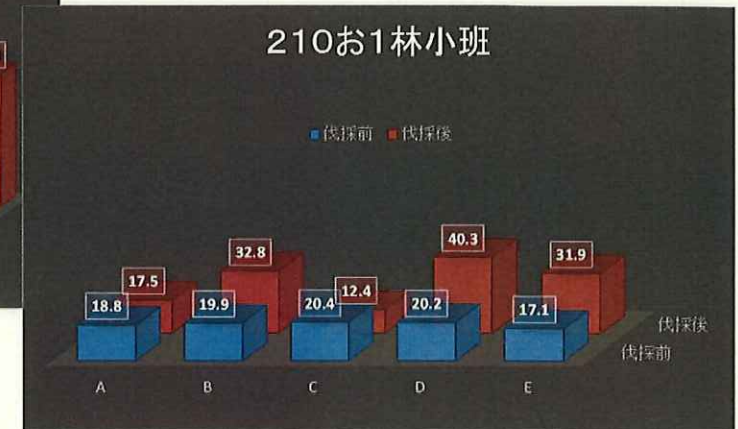
- ・空隙率は伐採前の約20%から伐採後最大約50%程度に上昇。
- ・調査地点・撮影・解析それぞれについて誤差が生じている可能性あり(作業に伴う攪乱、日照条件、人為的誤差等)。

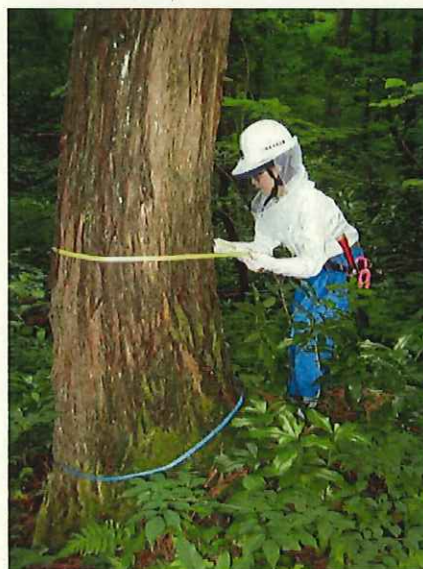
成長物バンドによる対策

- ・被害率：0.5%

| 対策実施立木 | 被害立木 | 被害率 |
| 1,130本 | 6本 | 0.5% |

- ・年度：平成28年度
- ・方法：成長物バンド巻付
- ・本数：スギ立木1,130本
- ・箇所：左図斜線部
