課 題	1 育成複層林施業技術の開発（25 最大収益施業体系の確立を統合）				開発期間	昭和 62 年度～ 令和 35 年度	
開発箇所	三室 7 0 4 わ	担当部署	森林技術・支援 センター	共 同 研究機関		技術開発 目 標	3（1）
開発目的 （数値目標）	国土保全、水源涵養等の公益的機能を恒常的に発揮しつつ、地力の維持増進や保育の省力化等、その効果を十分発揮させるための複層林施業技術の確立と普及に努める。						
実施経過	<p>昭和 60 年に、最大収益林としてヒノキ 51 年生の林分において、複層伐（更新伐、材積率 44%の単木択伐）を実施した箇所を一部利用して、昭和 63 年度にヒノキ（2,000 本/ha）を植栽し、育成複層林試験地として 2.10ha を設定した。その後、相対照度、上木下木の生長量等調査を行った。設定時の標準地内（0.14ha）の上木は、93 本（21.07m³）成林し、D20 cm、H14mであった。下木は 302 本、平均苗長は 69 cm、林内相対照度は 20.1%であった。</p> <p>平成 8 年度 課題 1: 相対照度測定、上木・下木成長調査</p> <p>平成 9 年度 課題 1: 経過観察</p> <p>平成 10 年度 課題 1: 下木成長調査 平均樹高 251 cm（68～503 cm）</p> <p>平成 11 年度 課題 1: 経過観察</p> <p>平成 12 年度 課題 1: 相対照度測定、上木・下木成長調査</p> <p>平成 13 年度 課題 1: 経過観察</p> <p>平成 14 年度 課題 1: 上木・下木成長調査</p> <p>平成 15 年度 課題 1: 相対照度測定、上木・下木成長調査</p> <p>平成 16 年度 課題 1: 相対照度測定、上木・下木成長調査</p> <p>平成 17 年度 課題 1: 経過観察、現地検討会、中間報告</p> <p>平成 18 年度 課題 1: 相対照度測定、上木・下木成長調査</p> <p>平成 19 年度 課題 1: 相対照度測定、積算日射量測定</p> <p>平成 20 年度 課題 1: 上層木の間伐及び搬出、相対照度測定、下層木被害調査</p> <p>平成 21 年度 課題 1: 相対照度測定、上木・下木成長調査</p>

開発成果等

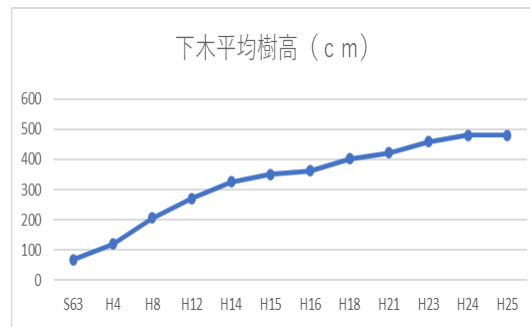
図2 下木平均樹高の推移

上木と下木の平均樹高の推移を図1、図2に、下木の成長に対する現実林分収穫予想表との比較を図3に示す。平成 25 年度の最終調査時点において、上木は、77 年生のヒノキが 67 本(479 本/ha)、平均胸高直径 28cm、平均樹高 17.3 mで、これは近畿中国森林管理局兵庫・岡山地方の現実林分収穫予想表のヒノキ 2 等地に相当する。下木のヒノキは平均樹高 4.8m で、同収穫予想表から 2 等地の 26 年生の平均樹高 8.1m より 3.3m 低く、照度不足が成長不良の原因であったと考えられる。

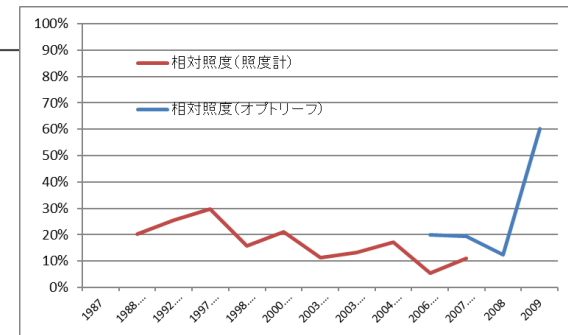
図4 相対照度の推移

相対照度の推移を図4に示す。昭和 60 年の複層伐からわずか 3 年後の昭和 63 年度の相対照度は 20%と低い値で、その後やや増加した期間はあったものの(測定日の天候が曇りではなく、晴天で会ったことが原因と考えられる)、平成 20 年の受光伐まで低下を続け、受光伐後に増加していた。昭和 62 年の下木植栽以降、最初の受光伐が約 20 年後という本試験地の照度管理では下木の良好な成長には至らなかった。

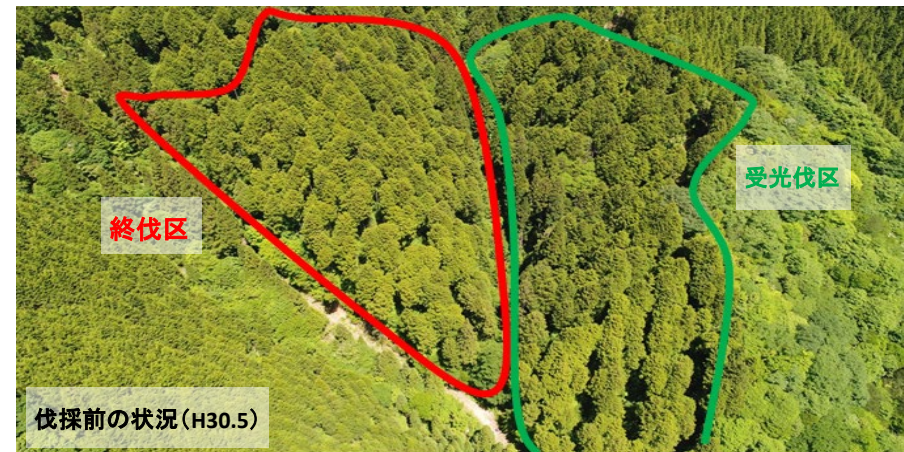
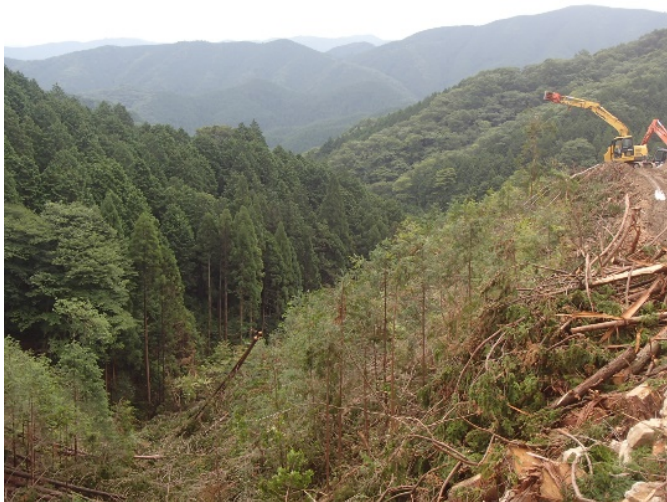
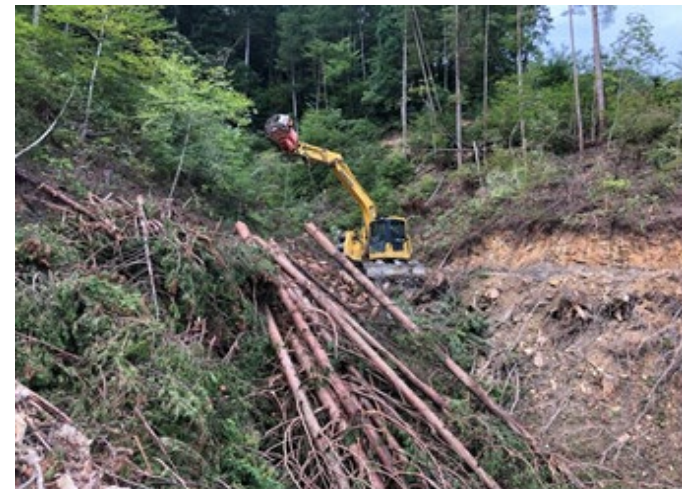
写真1 終伐区集材状況(スイングヤーダ集材)

終伐区(上木伐採率 100%)における下木の損傷率は 88%となり、非常に高い値となった。これは、集材時にスイングヤーダを活用したことで、伐倒した樹木を林床から十分吊り上げることができず、林床を引きずりながら集材することとなったためと考えられる。また、受光伐区(上木伐採率 35%)における下木の損傷率は 15%となり、終伐区と比較すると低い値となった。これは、上木の伐採を列状としたため、下木の損傷が限られた区域のみとなったためと考えられる。

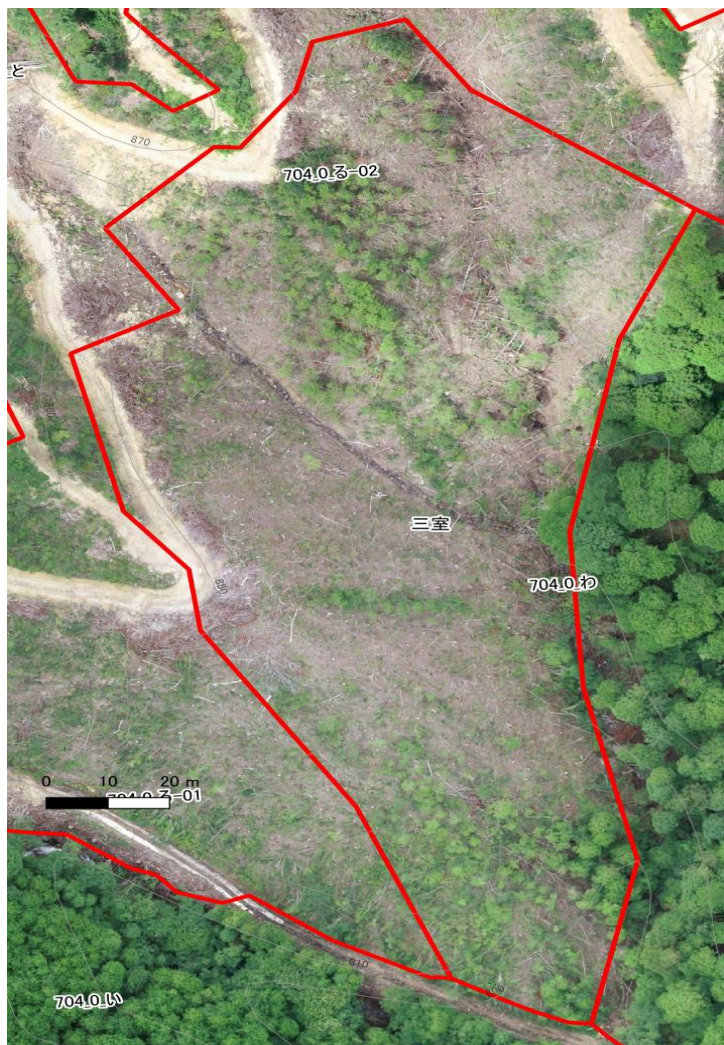
図5 終伐区全域における下木損傷状況調査(2020/09/23-24)

終伐区においては、区域により下木の損傷状況に大きな差が見られたことから、全域の被害調査を行った。終伐区全域における下木損傷状況を図5、その状況を写真3に示す。調査の結果、尾根部を中心に下木の残存が集中して見られるものの、区域全体では植栽木の 18%のみが残存しており、そのうち健全木は 10%と低い値となった。残存木が見られない区域について、植生を調査した結果、リョウブ、コナラ、ホウ、コシアブラ、が点在しており、天然更新の可能性が見込まれる状況であった。また、ヒノキ残存区域内には、ヒノキの天然更新木が多く見られた。終伐区全域には植栽木及び天然更新木も併せ 513 本の樹木が残存している状況であった。

全木調査の結果被害割合は欠頂が多く見られる。

上木の伐採を行い、伐採方法の違いによる光環境の変化に対し、下木がどのように成長するか比較調査することとしていたが、終伐区の損傷が激しく、期待した調査が困難なことから本課題は完了する。今後は、技術・支援センターの自主課題として、終伐区及び受光伐区において引き続き下木の成長量調査や天然更新調査を行う。このほか、他の複層林での伐採事例とも比較し、複層林施業地における下木損傷を最小限に抑える効果的な伐採方法についても検証を行う。

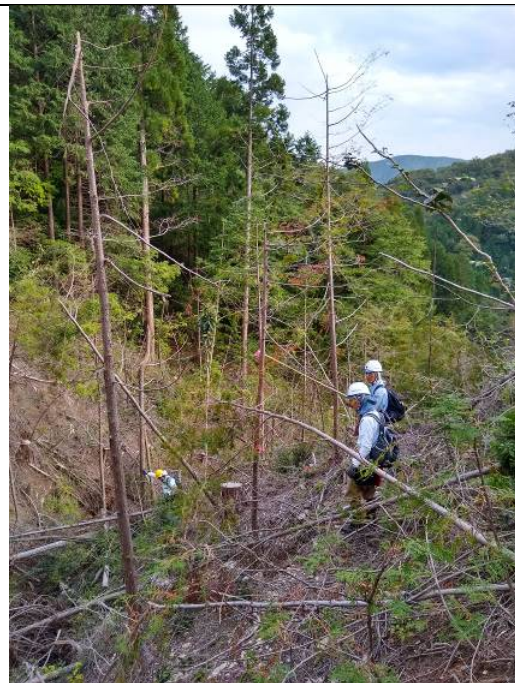
写真3 終伐区の下木損傷状況

折損状況	折損状況にありながらも、かろうじて生育しているものもある。	全体的に、梢端部の欠損が多く見られる。特に樹高の高い下木については樹頂部の欠損が著しい。

欠頂による枯損状況

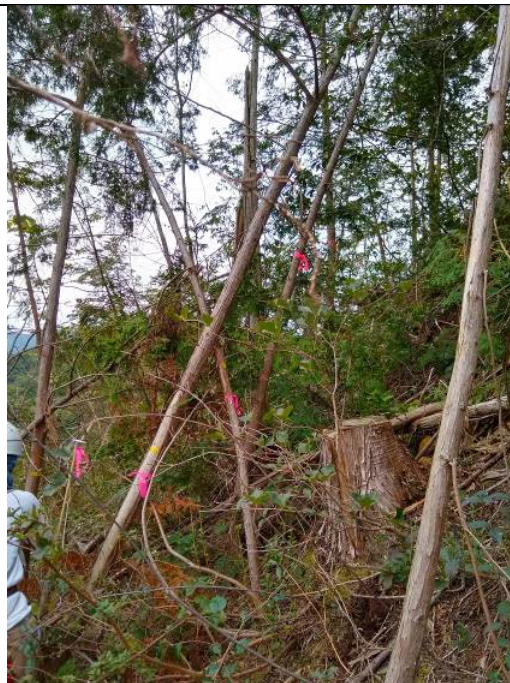
傾斜状況

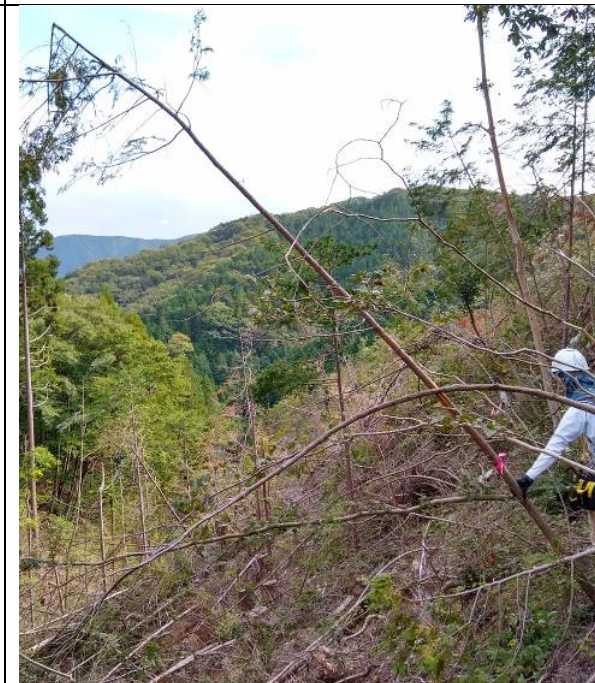
傾斜状況
