大塔山モミ・ツガ・ブナ植物群落保護林 位置図

プロットNo.1 每木調査結果

保護林の評価(案)及び保護・管理及び利用に関する事項(案)

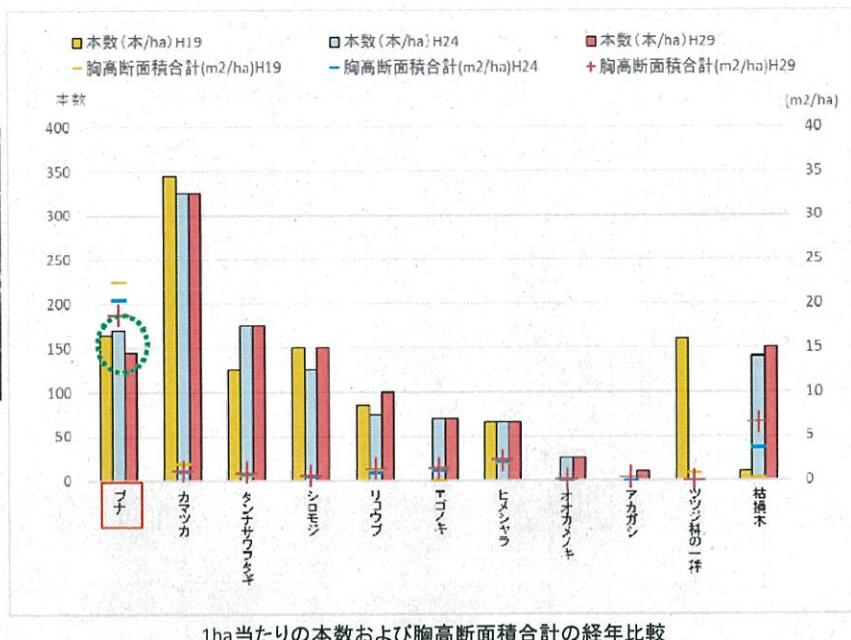
プロット1
標高1110m 傾斜30°
北東向き斜面

- ブナの大径木が枯死、原因は特定できず。

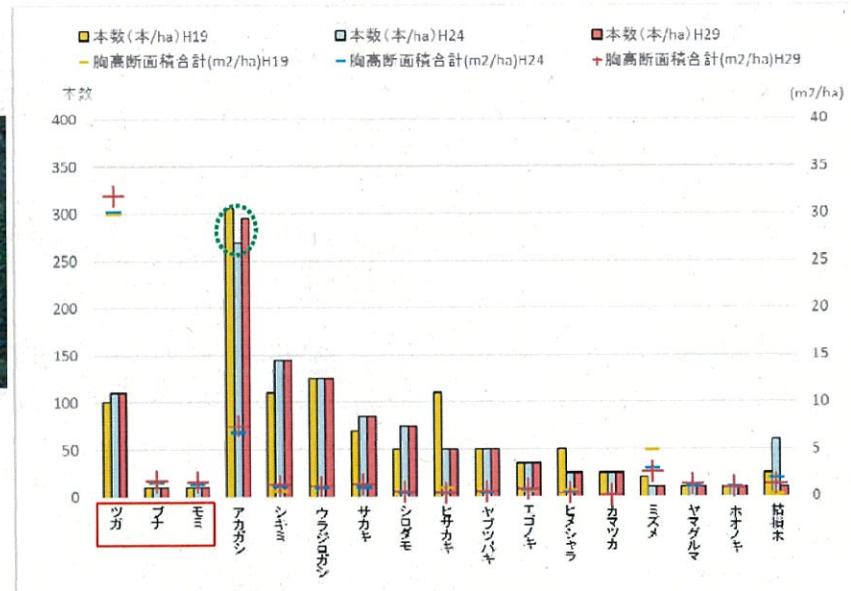
プロット2
標高860m 傾斜37°
東向き斜面

- ツガ、ブナ、モミの本数に変化なし。
- アラカシが増加。

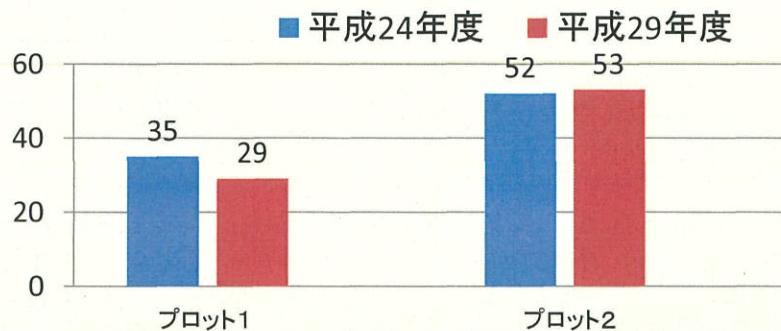
植生調査結果(種数)

- プロット1(植生防護柵内)では、下層植生の増加が顕著。
- プロット2ではシカ不嗜好性植物が増加、草本層の被度が大きく減少。
- ブナの実生・稚樹は少なく、更新が進んでいない。

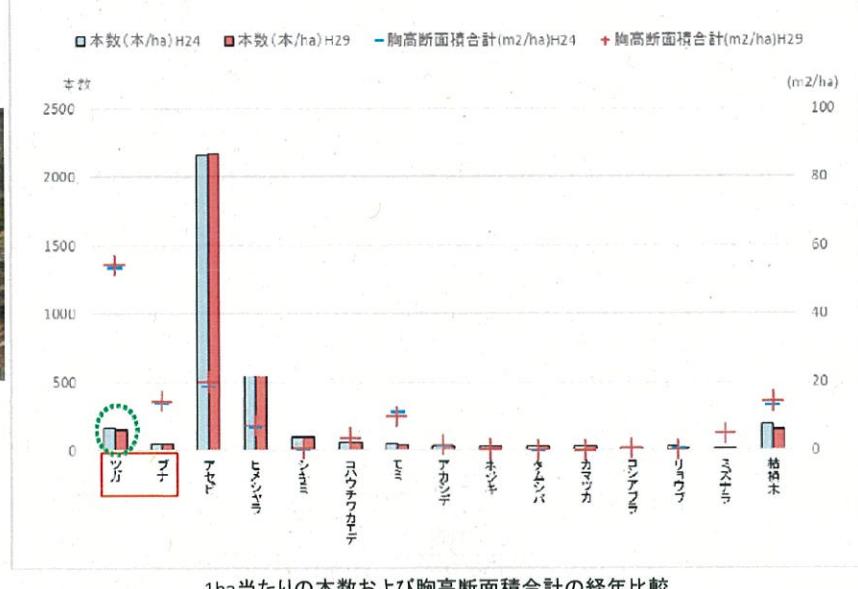
プロット2
標高1020m 傾斜38°
南向き斜面

- ツガ1本が倒木。
 - ブナの本数に変化なし。

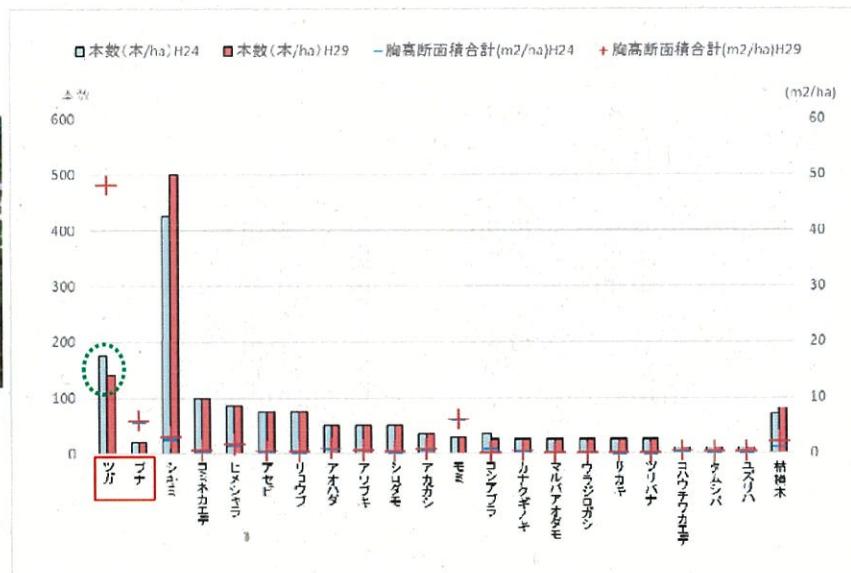
プロット3
標高820m 傾斜44°
北向き斜面

- ツガ枯死、自然枯死。
 - モミに変化なし。
 - 全体に大きな変化なし。

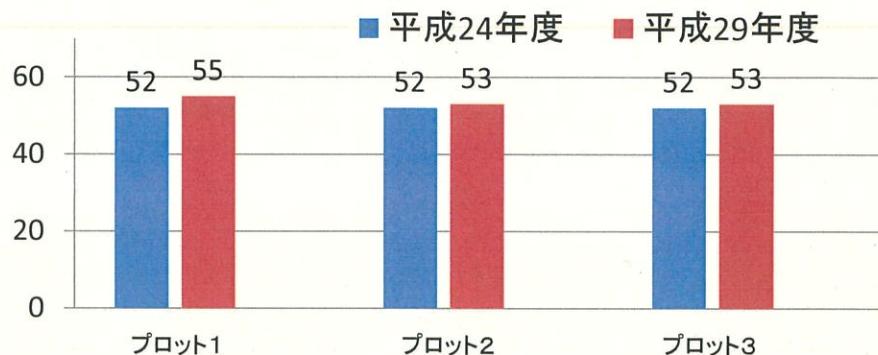
植生調査結果(種数)

- 低木層、草本層とともにシカの不嗜好性植物が優占。
- 保護対象種のツガ、ブナの実生、稚樹は少ない。

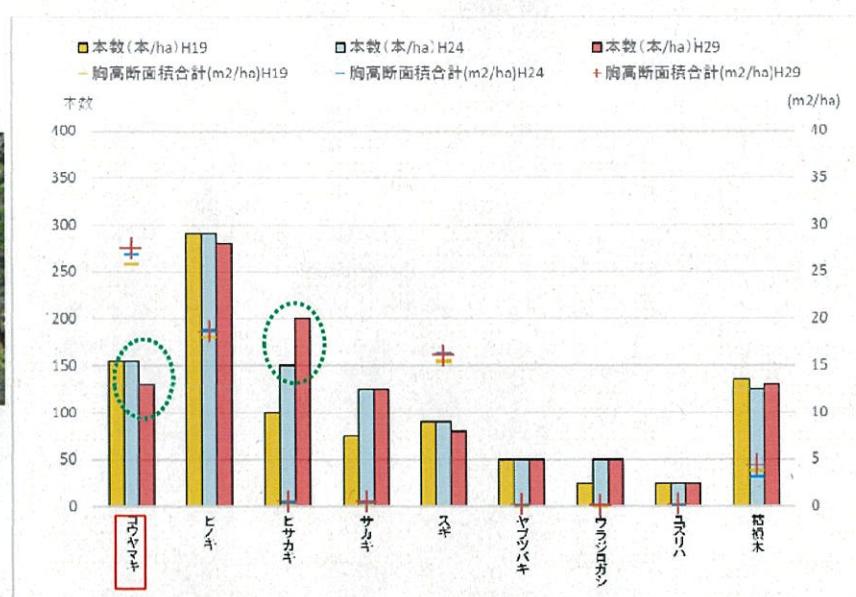
プロット1
標高510m 傾斜31°
北向き斜面

- コウヤマキが自然枯死。
- ヒサカキが増加。

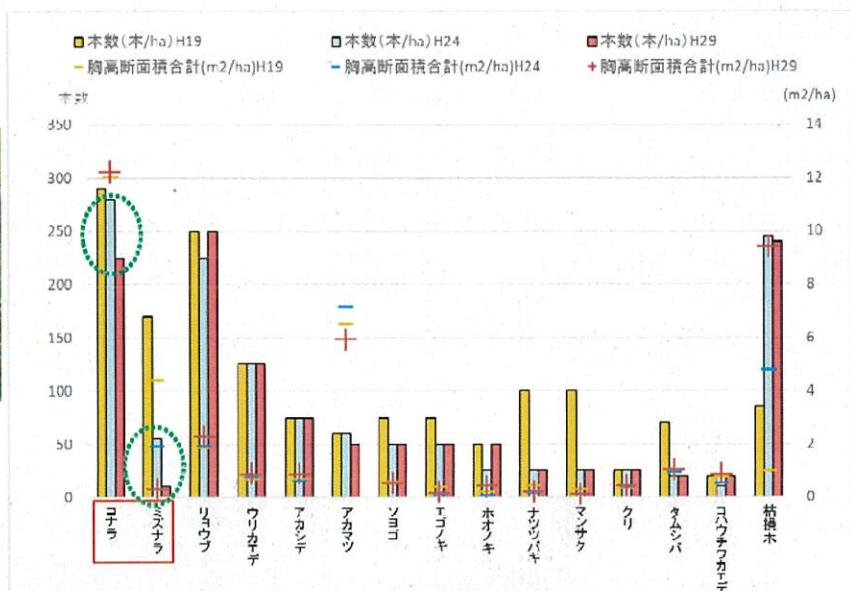
プロット1
標高640m 傾斜16°
北向き斜面

- 平成24年頃からナラ枯れを確認。
- コナラ、ミズナラの本数が減。

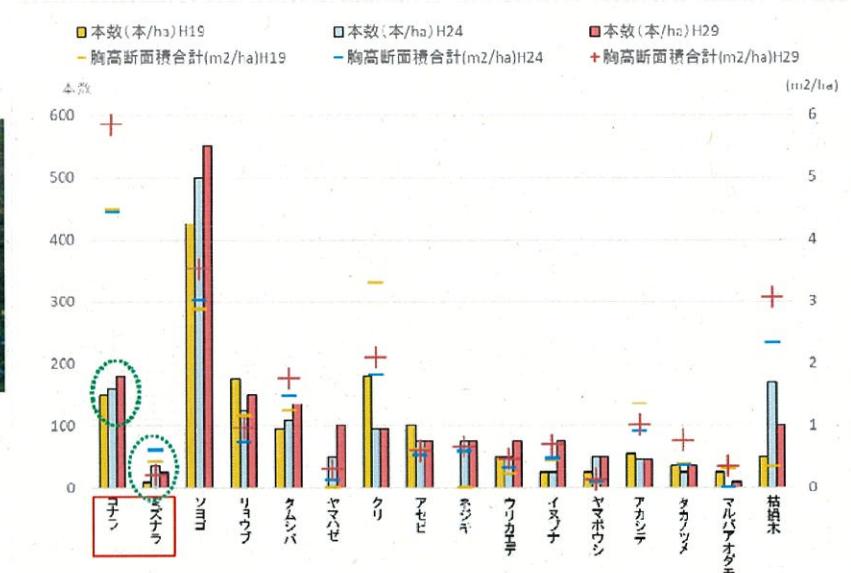
プロット2
標高500m 傾斜25°
北西向き斜面

- コナラが増加。
- ミズナラが枯死、原因は不明。

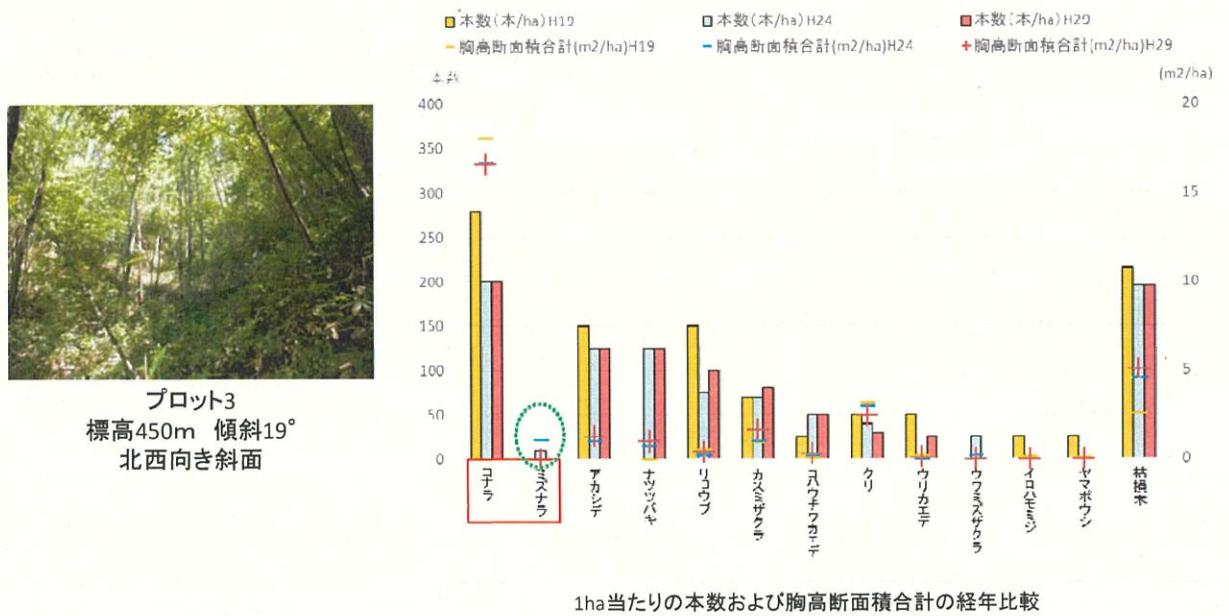
プロットNo.3 每木調査結果

- ミズナラが枯死、原因不明。

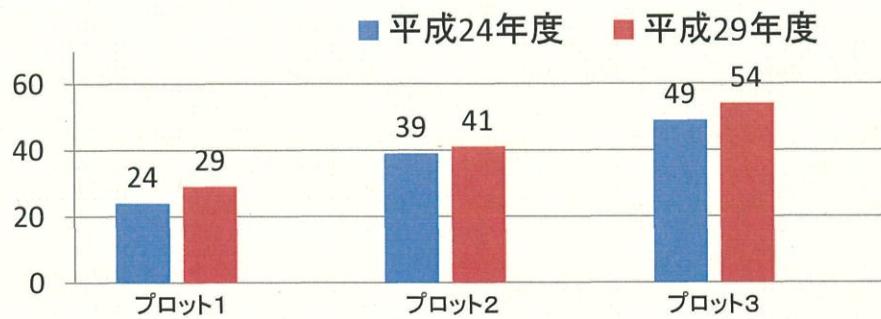
植生調査結果(種数)

- 低木層の出現種数が大きく増加。
(ナラ枯れにより林床の光環境が改善。)
- 保護対象種コナラ、ミズナラの実生、稚樹は少ない。

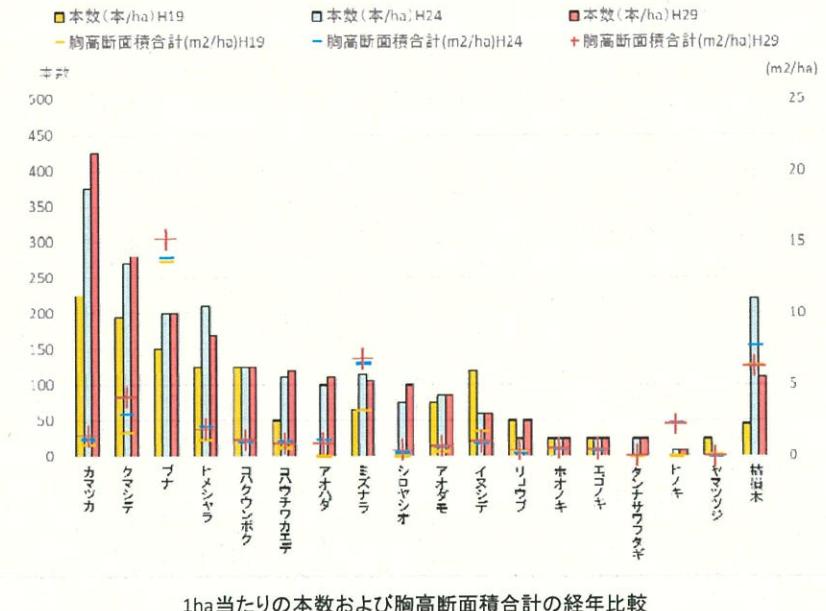
プロット3
標高1260m 傾斜31°
南西向き斜面

- ミズナラ、ヒメシャラ、シロヤシオが自然枯死。
- クマシデ、アオハダ、カマツカが新規加入。

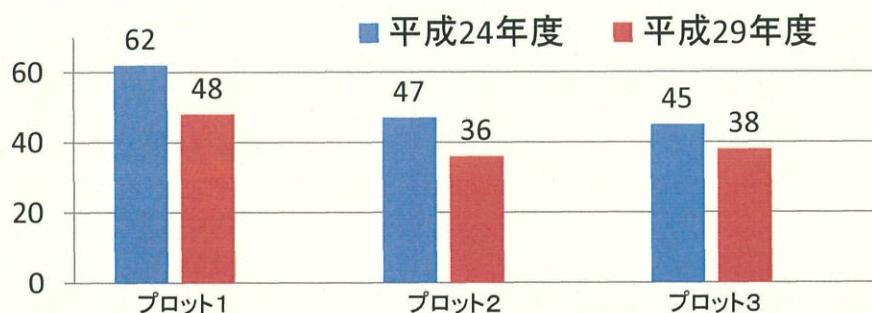
植生調査結果(種数)

- 草本層の被度が極めて少ない。
- プロット2では土壤の浸食により草本層の被度が大きく減少。

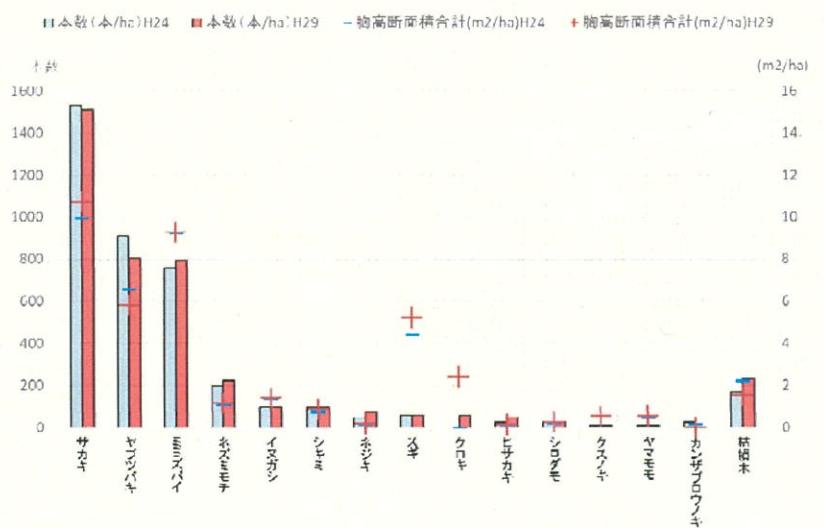
江の尻浦北
標高13m 傾斜18°
南西向き斜面

- ミズバイ、ネズミモチ、ネジキなど増加。
- サカキ、ヤブツバキに枯損を確認。

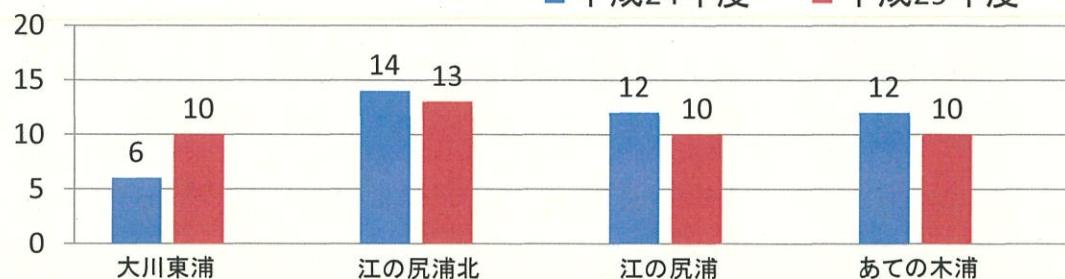
植生調査結果(種数)

- 林冠木がほとんどなく、林床をコシダ、ウラジロが被圧している(江の尻浦、あての木浦)。
- 草本層では、シカ不嗜好性植物以外の被度が極めて少ない。
