# 平成23年 紀伊半島大水害 林野庁民有林直轄治山事業（近畿中国森林管理局 奈良森林管理事務所）

## ○工事概要（十津川村）

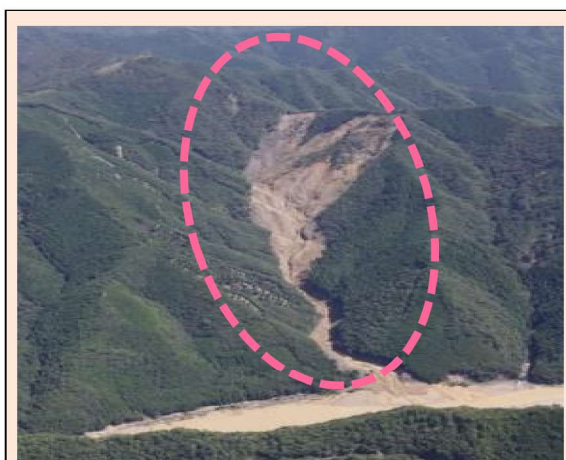
**野尻工区（被災直後）**  
・崩壊規模 20.44ha  
・対策：谷止工、山腹工

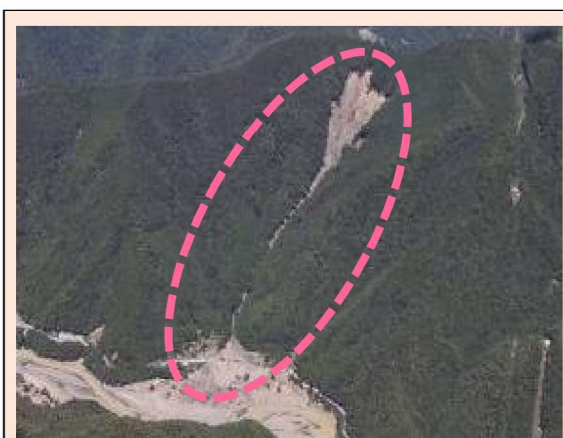
**長殿(テラ谷)工区（被災直後）**  
・崩壊規模 2.75ha  
・対策：谷止工、山腹工

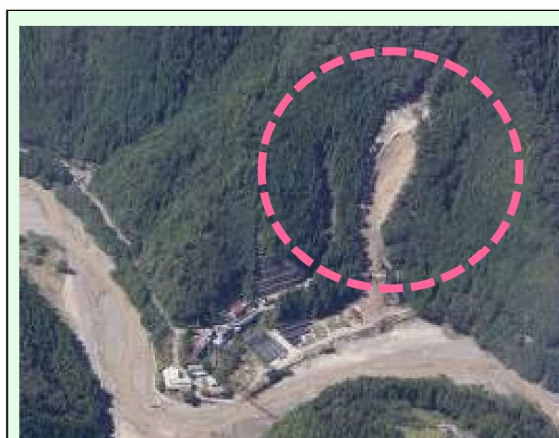
**五百瀬工区(1号地)（被災直後）**  
・崩壊規模 0.47ha  
・対策：山腹工  
(令和4年度工事完了)

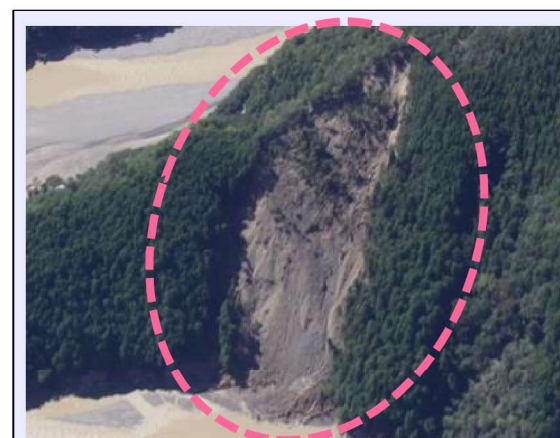
**折立工区（被災直後）**  
・崩壊規模 2.36ha  
・対策：山腹工  
(平成27年度工事完了・移管済)

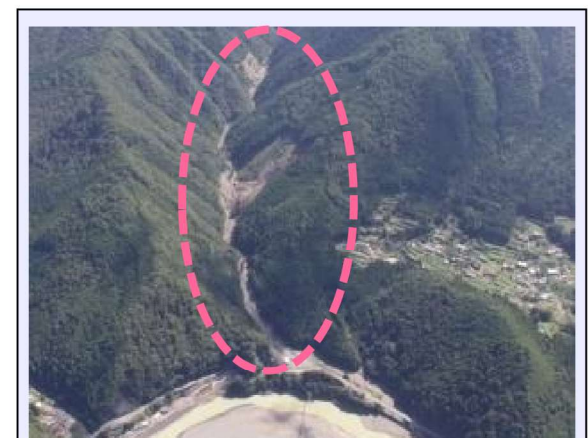
**高津工区（被災直後）**  
・崩壊規模 2.67ha  
・対策：谷止工、山腹工  
(平成30年度工事完了・移管済)

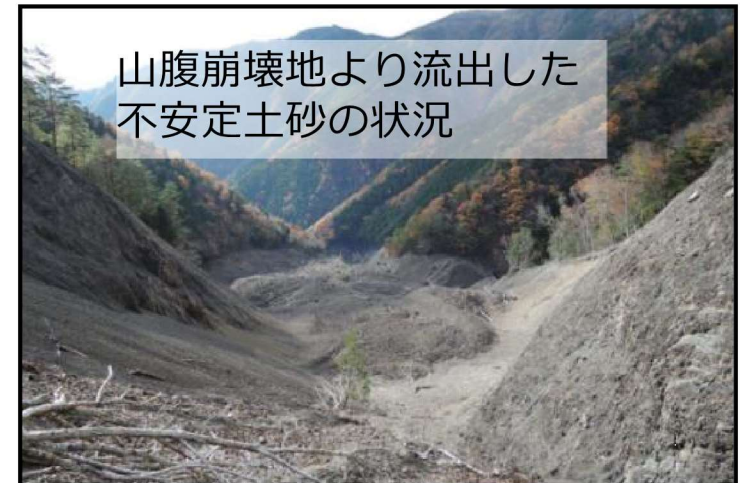
山腹崩壊地より流出した不安定土砂の状況

山腹崩壊によって土砂が流出し、不安定な土砂が堆積しているため、谷止工により溪床を安定させて土砂の流出の抑止・調整を図ります。

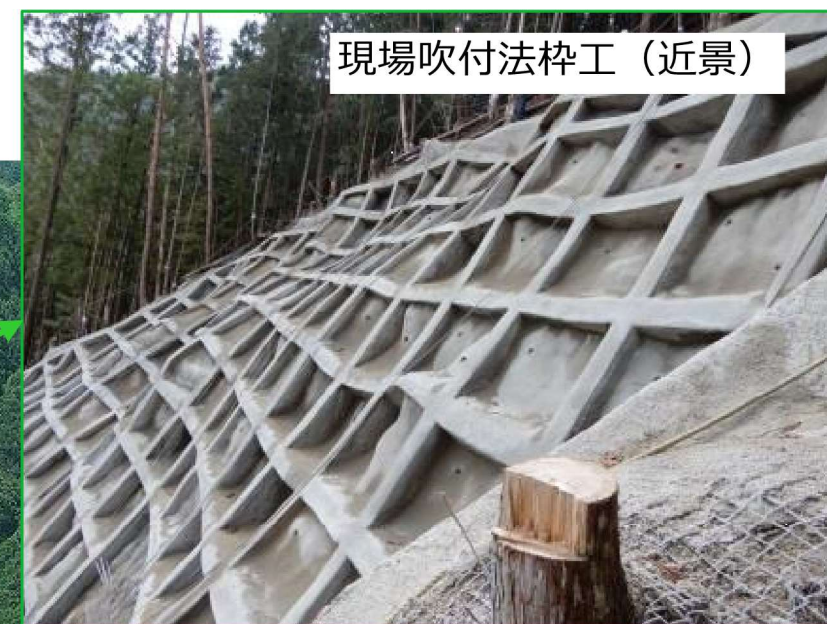
山腹崩壊の状況

山腹崩壊によって土砂が流出し、不安定な土砂が堆積していることから、護岸工と山腹工により山腹の土砂を安定させ、森林に復旧させる工事を行います。
