請負事業に係る労働安全

近畿中国森林管理局

平成28年2月

国有林野事業の請負事業等にかかる重大災害発生状況

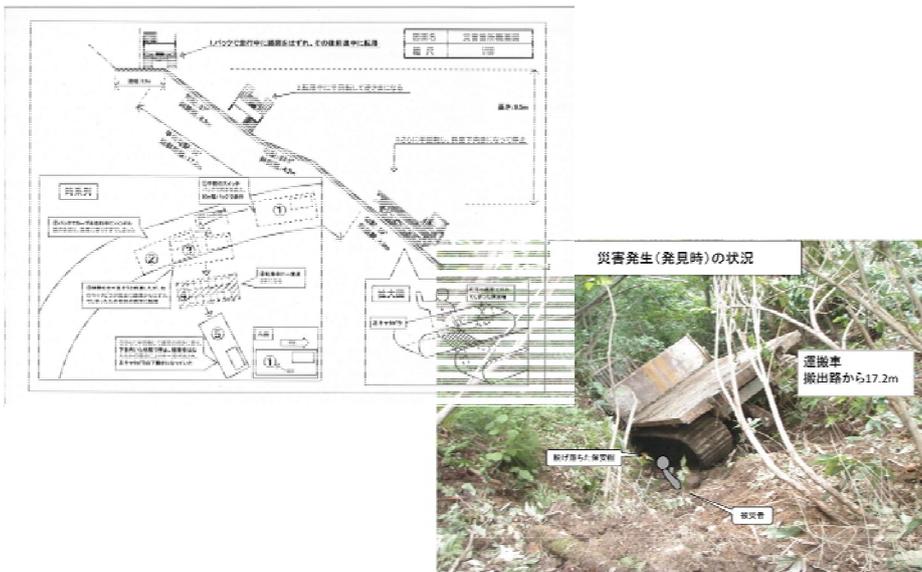
27-1

現地の状況から、被災者は、運搬車を休憩所前で転回しなくてもいいように3回目(最後)のスイッチバックからバックで走行させ、搬出路起点約46m手前の左カーブ(幅員約3.5m、傾斜なし)の地点で運搬車が谷側に寄りすぎたため一旦停止して山側に車体を戻そうと4.1m前進したところ、**谷側のキャタピラが沢側に滑り出し運搬車が横に一回転した後、前方を下に向けた状態で沢の途中で停止した(約17m、傾斜約34°)**。運転席にいた被災者は、何らかの原因で**滑落途中で車外へ放り出され、運搬車の下敷き**となって被災したものと推測される。
なお、当日の路面の状況は降雨等により軟弱であった。

降雨等で軟弱になり滑りやすくなった作業道をバックで走行したことが原因と推定される。
車両系木材伐出機械の転倒又は転落により運転者に危険が生ずるおそれがある場合は、転倒時の保護構造等の**危険防止の装備**及び**シートベルト**を使用させるよう努めること。
軟弱な地盤の箇所では、**走行前に地盤の強さを確認**、低速で直進し、旋回、加速、停止などは避けること。
車両系伐出機械の転倒又は転落のおそれがある場所では**誘導員を配置**すること。

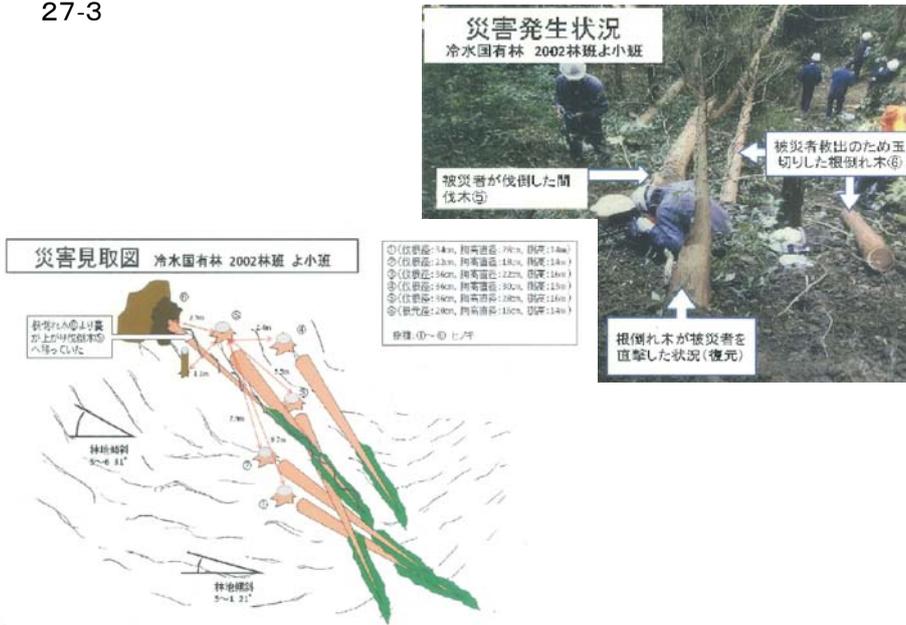
27-3

現場の状況から、被災者が、11時40分頃、林地傾斜約31度の箇所で5本目となる間伐木ヒノキ⑤(D28cm、H16m)に受口及び追口を入れ伐倒を行ったところ、つるがらみとなっていた斜面上方2.7mにあるヒノキ立木⑥(D16cm、H14m)が間伐木ヒノキ⑤が倒れると同時に、**絡んでいたつるによって引っ張られ根倒れとなり**、間伐木ヒノキ⑤の追口切りを終えチェーンソーを抜いた直後の**被災者の背中を直撃し**、その**下敷きとなったもの**と推定される。

上方及び周囲の状況の確認が不足していたことが原因と推定される。
 伐採作業着手に先立ち**伐採区域の事前踏査**を行い、危険を防止するために必要な措置を講じること。
 作業開始前に伐倒木の**上方及び周囲の状況を確認**すること。
 伐倒する立木に絡んでいるつる類は、可能な限り**伐倒前に除去**すること。

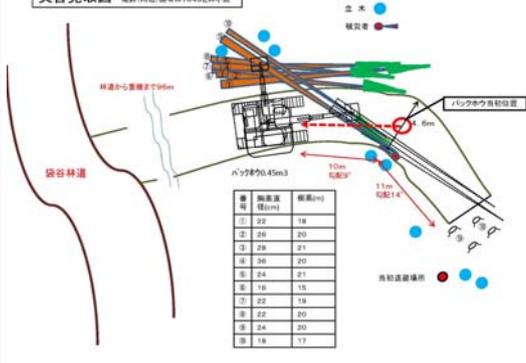
災害見取図 尾路(川北)国有林1042上林小留

当日、被災者は同僚1名と保育間伐(活用型)の森林作業道作設に伴う支障木の荷掛作業に従事していた。
8時30分頃から森林作業道作設に支障となるスギ伐倒木①～⑧を数回にわたり引き出し支障木を集積できる箇所へ移動させた後、10時40分頃、オペレーターは、荷掛を終えた**被災者が作業道から退避しているのを確認した上で、スギ伐倒木⑨(D24cm、H20m)及びスギ伐倒木⑩(D18cm、H17m)をドラグショベル(0.45m3)で集積箇所へ牽引し、ワイヤーロープをはずそうとした時、被災者の声が聞こえたので振り向いたところ、スギ伐倒木⑨先端部の**枝と法面に挟まれる形で倒れている被災者を発見した。****

現場の状況から、スギ伐倒木⑨及びスギ伐倒木⑩をカーブを曲がり集積箇所へ牽引し、カーブを曲がったところではオペレーターから被災者は見えておらず、なぜ被災者が退避場所から被災箇所へ移動したのか、また、どのようにして被災したのか不明である。

車両系木材伐出機械が作業を行っている危険区域内に連絡合図をせずに立ち入ったことが原因であると推定される。

運転中の車両系木材伐出機械又は取り扱う原木等に接触することにより**危険が生じるおそれのある箇所に作業者を立ち入らせないこと。**

作業者間の**連絡合図を徹底**すること。

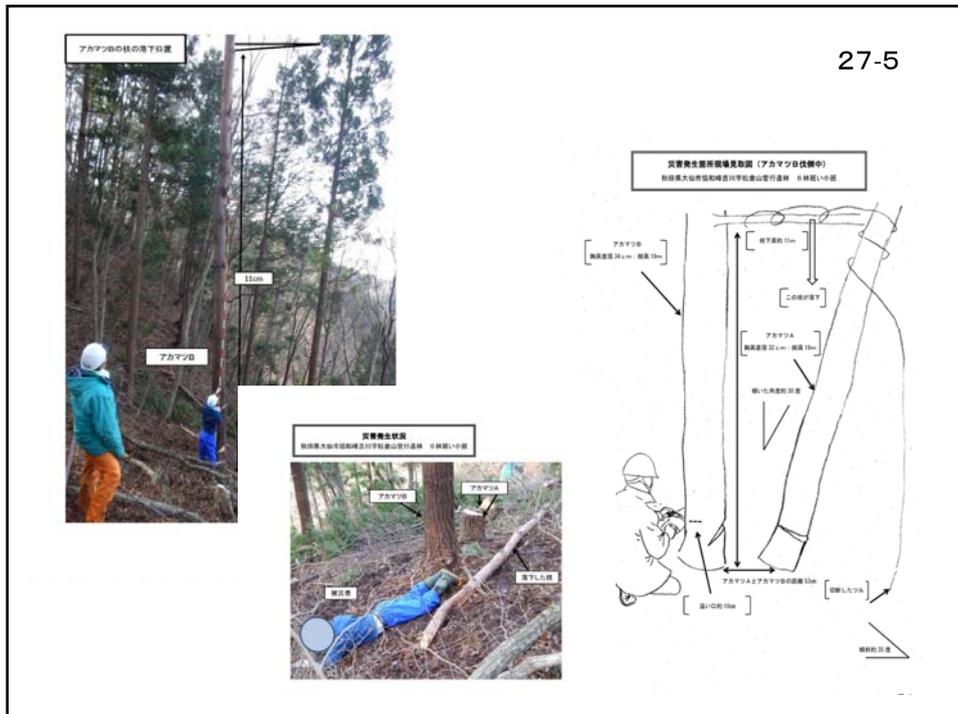
現地 の状況や関係者の聞き取りから、被災者と同僚Aは、伐倒前にアカマツ生立木A、Bが**上部でつるがらみ状態であることに気づかず**、アカマツ生立木Aを伐倒したところ、幹が約30度程傾いた状態で倒れなかったため、初めてアカマツ生立木Bの枝とつるがらみであることに気づいた。その後のアカマツ生立木Bの伐倒作業中に、アカマツ生立木Aが倒れるのと合わせて**つるがらみのアカマツ生立木Bの枝が根元から折れ落下**したものと推測される。

上方及び周囲の状況の確認が不足していたことが原因と推定される。
 伐採作業着手に先立ち**伐採区域の事前踏査**を行い、危険を防止するために必要な措置を講じること。
 作業開始前に伐倒木の**上方及び周囲の状況を確認**すること。
 伐倒する立木に絡んでいるつる類は、可能な限り**伐倒前に除去**すること。
