植生保護柵点検・補修事業請負契約書（案）

- 1 事 業 名 植生保護柵点検・補修事業請負
- 2 履 行 場 所 白髪岳国有林2001ほ3林小班 外
別紙、図面のとおり
- 3 事 業 内 容 植生保護柵点検・簡易補修作業 21.74ha
植生保護柵補修作業 2,235m
風倒木処理 49本
(別紙、作業内訳書のとおり)
- 4 事 業 期 間 契約日の翌日から
令和8年3月13日まで
- 5 作 業 仕 様 別紙、作業仕様書のとおり
- 6 請 負 金 額 金〇〇〇〇円也
(うち取引に係る消費税及び地方消費税（以下「消費税」という。）額
金 円 也)

令和7年度 植生保護柵状況写真（白髪岳）

令和7年度
植生保護柵状況写真（市房山）

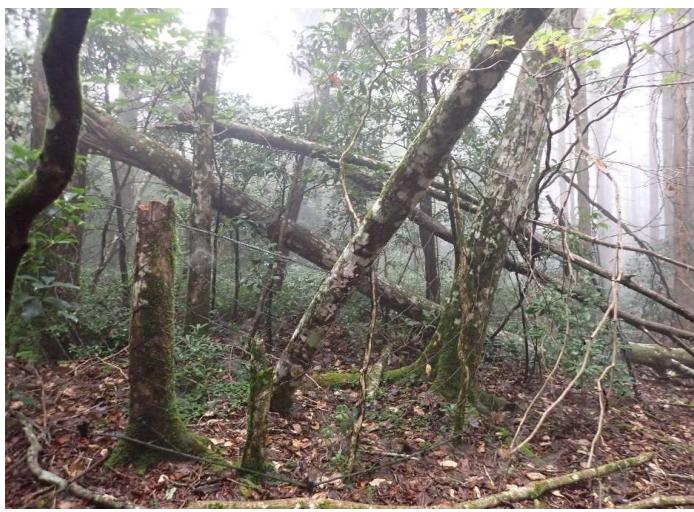
写真①
18-2

柵番号	植生保護柵状況 ・被害状況（ネット破損・弛み、倒木・落枝の本数及び径級等） ・修理の必要材料（支柱、ネット、アンカー、紐等） ・異常がない場合は、「異常なし」と記載	写真番号
17-2	異常なし	
17-3	異常なし	
18-2	支柱折れ2本、倒木2本：10-20cm、10cm未満	①②
19-1	異常なし	
19-2	異常なし	
19-3	ネット弛み（枯損木ずり落ち）	③
19-4	異常なし	
19-5	異常なし	
19-6	倒木1本：20-30cm	④
19-7	ネット破損・弛み（シカにより）	⑤
19-8	異常なし	
19-9	倒木1本：30-40cm	⑥
19-10	異常なし	
19-11	異常なし	
19-12	異常なし

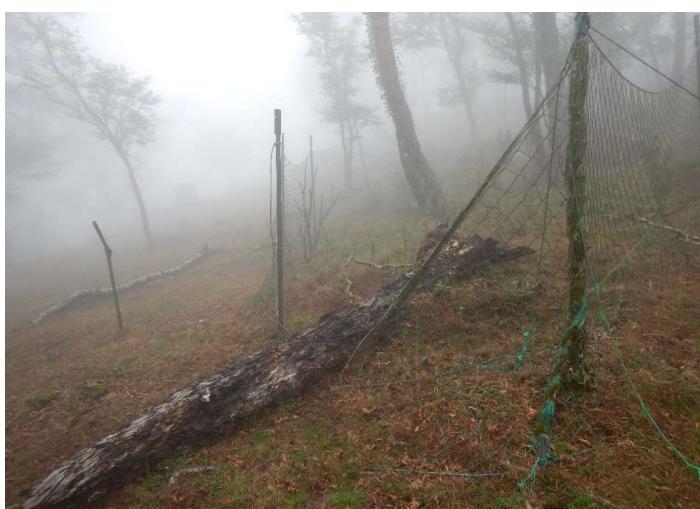
写真⑦
20-10

柵番号	植生保護柵状況 ・被害状況（ネット破損・弛み、倒木・落枝の本数及び径級等） ・修理の必要材料（支柱、ネット、アンカー、紐等） ・異常がない場合は、「異常なし」と記載	写真番号
20-1	異常なし	
20-2	異常なし	
20-3	異常なし	
20-4	異常なし	
20-5	異常なし	
20-6	異常なし	
20-7	異常なし	
20-8	異常なし	
20-9	異常なし	
20-10	ネット弛み	(7)
20-11	異常なし	
20-12	異常なし	
20-13	異常なし	
20-14	異常なし	
20-15	異常なし	
20-16	異常なし、テプラが古くなり番号が見えない	
20-17	異常なし	
20-18	異常なし	
20-19	異常なし	
20-20	異常なし

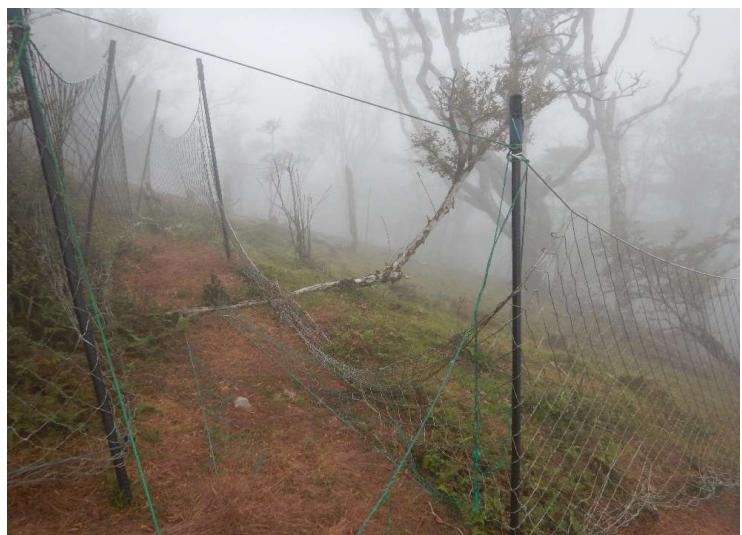
写真⑧
20-21

柵番号	植生保護柵状況 ・被害状況（ネット破損・弛み、倒木・落枝の本数及び径級等） ・修理の必要材料（支柱、ネット、アンカー、紐等） ・異常がない場合は、「異常なし」と記載	写真番号
20-21	倒木 1本 : 40cm以上	(8)
20-22	異常なし	
20-23	異常なし	
20-24	ネット弛み	(9)
20-25	ネット弛み	(10)
20-26	異常なし、テプラ消失	
20-27	支柱倒れ	(11)
20-28	異常なし	
20-29	アンカー抜け	(12)
20-30	異常なし、テプラ消失	
20-31	異常なし、テプラ消失	
20-32	異常なし	
20-33	異常なし	
20-34	倒木 1本（二股） : 20~30cm、30~40cm	(13)
20-35	異常なし	
20-36	異常なし	
20-37	異常なし	
20-38	ネット弛み	(14)
20-39	異常なし	
20-40	異常なし

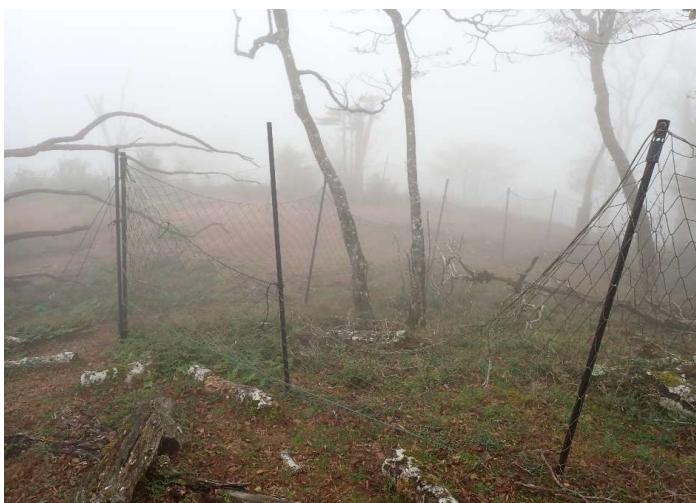
写真⑯
20-44

柵番号	植生保護柵状況 ・被害状況（ネット破損・弛み、倒木・落枝の本数及び径級等） ・修理の必要材料（支柱、ネット、アンカー、紐等） ・異常がない場合は、「異常なし」と記載	写真番号
20-41	異常なし	
20-42	異常なし	
20-43	異常なし	
20-44	支柱傾き、テプラ消失	(15)
20-45	ネット弛み	(16)
20-46	支柱傾き、ネット弛み	(17)
20-47	異常なし	
20-48	異常なし	
20-49	異常なし	
20-50	ネット弛み	(18)
20-51	異常なし	
20-52	異常なし	
20-53	ネット弛み、ネット絡まり（シカの骨）、支柱傾き	(19)(20)
20-54	倒木1本：30-40cm、ネット弛み（枯損木かかり）	(21)(22)
20-55	倒木1本：10-20cm（20-54と同じ樹木）、ネット弛み、アンカー抜け	(23)(24)
20-56	アンカー抜け	(25)
20-57	異常なし	
20-58	異常なし	
20-59	倒木1本：30-40cm、ネット弛み、アンカー抜け	(26)(27)

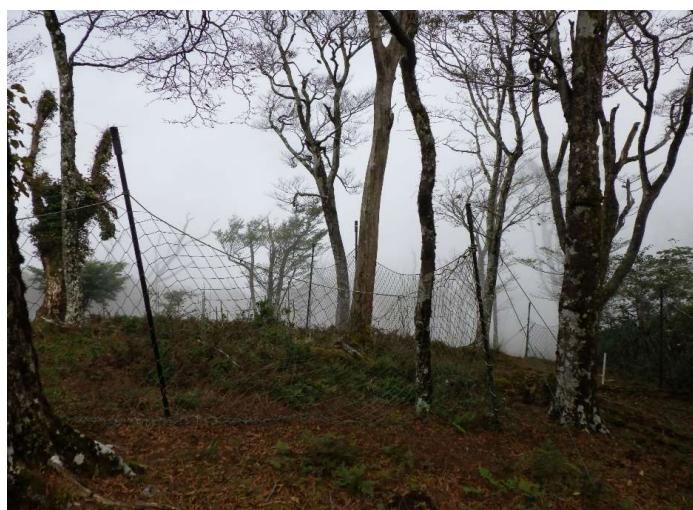
写真⑱
21-1

柵番号	植生保護柵状況 ・被害状況（ネット破損・弛み、倒木・落枝の本数及び径級等） ・修理の必要材料（支柱、ネット、アンカー、紐等） ・異常がない場合は、「異常なし」と記載	写真番号
21-1	倒木 1本 : 20~30cm、ネット弛み	(28)
21-2	テプラ消失。ネット弛み2箇所。ネット破れ。	(29)(30)(31)
21-3	ネット弛み	(32)
21-4	異常なし	
21-5	異常なし	
21-6	異常なし	
21-7	異常なし	
21-8	異常なし	
21-9	異常なし	
21-10	異常なし	
21-11	異常なし	
21-12	ネット弛み。	(33)
21-13	異常なし	
21-14	異常なし	
21-15	異常なし	
21-16	異常なし	
21-17	※存在せず	
21-18	異常なし	
21-19	テプラ消失。ネット弛み2ヶ所。	(34)(35)
21-20	倒木 1本 : 10~20cm。ネット破損（樹根浮上りにより）。	(36)(37)

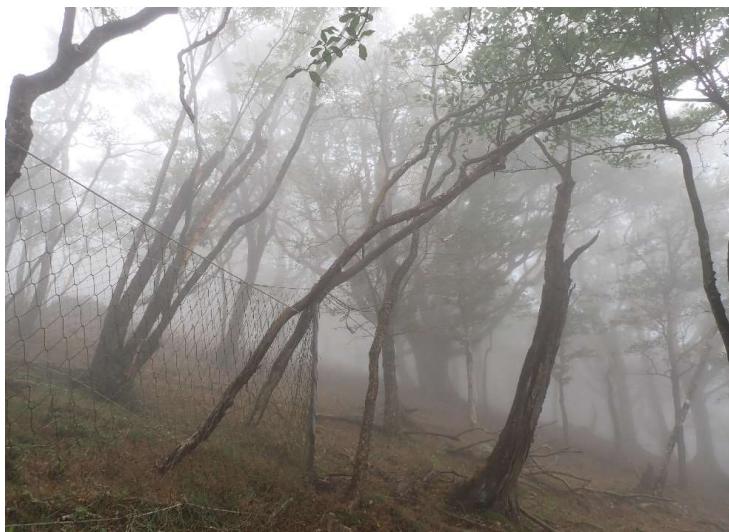
写真③⁹
22-1

柵番号	植生保護柵状況 ・被害状況（ネット破損・弛み、倒木・落枝の本数及び径級等） ・修理の必要材料（支柱、ネット、アンカー、紐等） ・異常がない場合は、「異常なし」と記載	写真番号
22-1	倒木 1本 : 10~20cm	(39)
22-2	倒木 1本 : 10cm未満	(40)
22-3	異常なし	
22-4	異常なし	
22-5	支柱折れ 2本、ネット弛み	(41)(42)
22-6	異常なし	
22-7	異常なし	
22-8	異常なし	
22-9	倒木1本 : 10~20cm、弛み1箇所、ネット破れ1箇所、支柱折れ1本	(43)(44)(45)(46)
22-10	支柱折れ2本	(47)(48)
22-11	異常なし	
22-12	支柱折れ 1本	(49)
22-13	異常なし	
22-14	支柱折れ 1本、ネット弛み	(50)
22-15	支柱折れ 2本、ネット弛み	(51) (52)
22-16	倒木 1本 : 30~40cm	(53)
22-17	テプラ消失、ネット弛み	(54)
22-18	支柱倒れ、ネット弛み	(55)
22-19	ネット破れ1箇所、アンカー2本	(56) (57)
22-20	支柱折れ1本、ネット弛み2箇所	(58) (59)

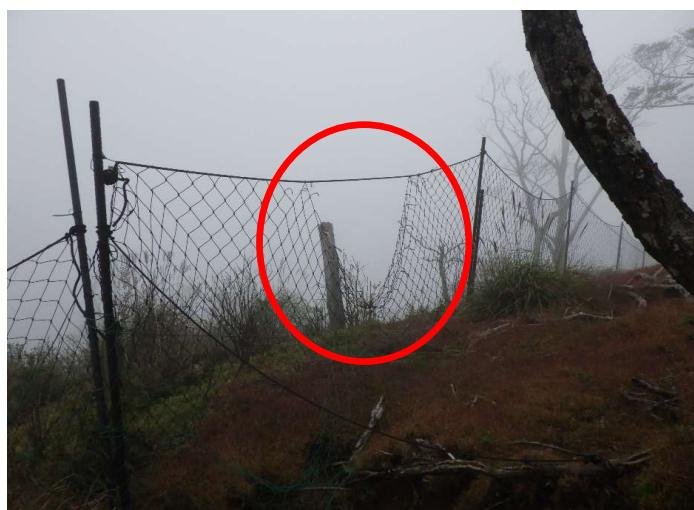
写真(61)
23-6

柵番号	植生保護柵状況 ・被害状況（ネット破損・弛み、倒木・落枝の本数及び径級等） ・修理の必要材料（支柱、ネット、アンカー、紐等） ・異常がない場合は、「異常なし」と記載	写真番号
23-1	異常なし	
23-2	異常なし。テプラ消失	
23-3	支柱倒れによるネット弛み。	(60)
23-4	異常なし。テプラ消失	
23-5	異常なし。テプラ消失	
23-6	テプラ一部消失。ネット破れ2ヶ所。	(61) (62)
23-7	流水洗堀によるネット下空間有。	(63)
23-8	異常なし	
23-9	異常なし	
23-10	シカ角が絡まりネット破損。支柱傾き、ネット弛み。	(64) (65)
23-11	テプラ一部汚損。流水洗堀によるネット下空間有。	(66)
23-12	ネット弛み1ヶ所。ネット破れ1ヶ所。	(67) (68)
23-13	テプラ消失。ネット弛み1ヶ所。	(69)
23-14	異常なし	
23-15	異常なし	
23-16	異常なし	
23-17	倒木1本：20～30cm程度、ネット弛み（落枝により）	(70) (71)
23-18	異常なし	
23-19	倒木1本：20～30cm程度、支柱倒れ2本	(72) (73)
23-20	倒木1本：10～20cm程度	(74)

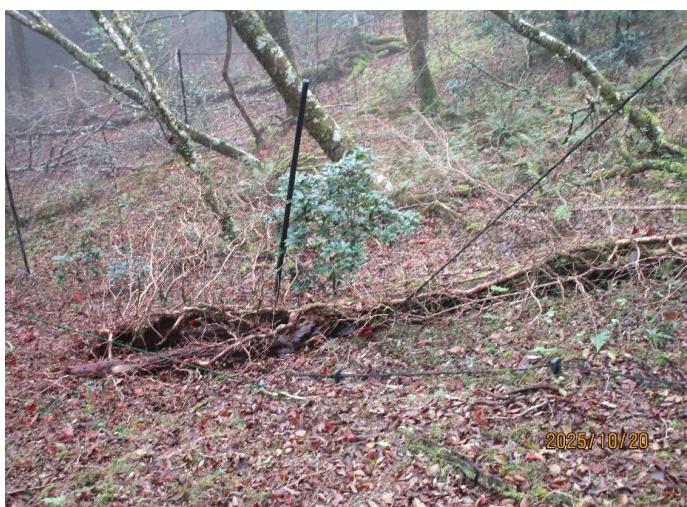
写真(79)
29-13

柵番号	植生保護柵状況 ・被害状況（ネット破損・弛み、倒木・落枝の本数及び径級等） ・修理の必要材料（支柱、ネット、アンカー、紐等） ・異常がない場合は、「異常なし」と記載	写真番号
29-1	異常なし	
29-2	異常なし	
29-3	倒木 1本 : 30-40cm	(75)
29-4	落枝 1本 : 10-20cm	(76)
29-5	異常なし	
29-6	異常なし	
29-7	異常なし	
29-8	異常なし	
29-9	倒木 1本 : 30-40cm	(77)
29-10	異常なし	
29-11	落枝 1本 : 10-20cm	(78)
29-12	異常なし	
29-13	枝掛け 1本 : 10cm未満	(79)
29-14	倒木 1本 : 20-30cm	(80)
29-15	異常なし	
29-16	枝掛け (10cm未満)	(81)
29-17	異常なし	
29-18	異常なし	
29-19	倒木 1本 : 10-20cm	(82)
29-20	倒木 1本 : 10-20cm	(83)

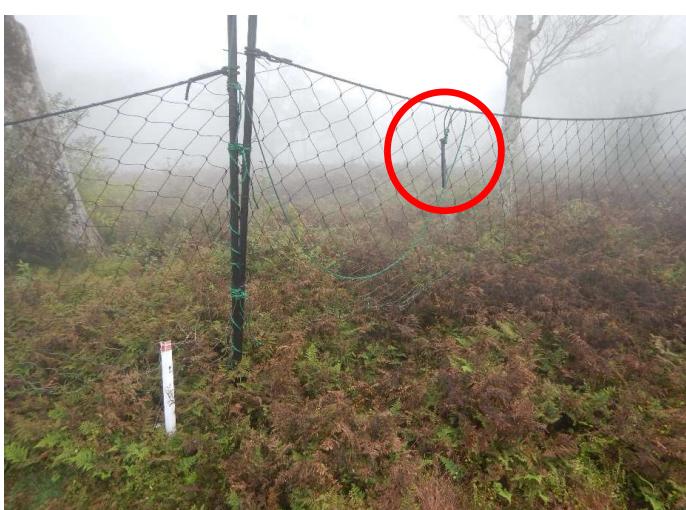
写真(88)
R2-4

柵番号	植生保護柵状況 ・被害状況（ネット破損・弛み、倒木・落枝の本数及び径級等） ・修理の必要材料（支柱、ネット、アンカー、紐等） ・異常がない場合は、「異常なし」と記載	写真番号
R2-1	異常なし	
R2-2	異常なし	
R2-3	異常なし。テプラ消失	
R2-4	アンカー抜け、支柱傾き	(87) (88)
R2-5	アンカー抜け。テプラ消失	(89)
R2-6	異常なし	
R2-7	異常なし	
R2-8	ネット弛み	(90)
R2-9	異常なし	
R2-10	異常なし、テプラ消失。	
R2-11	異常なし	
R2-12	ネット弛み	(91)
R2-13	異常なし	
R2-14	異常なし	
R2-15	倒木 1本 : 40cm以上	(92)
R2-16	異常なし	
	※30-1～30-20及びR1-1～R1-15は点検不要

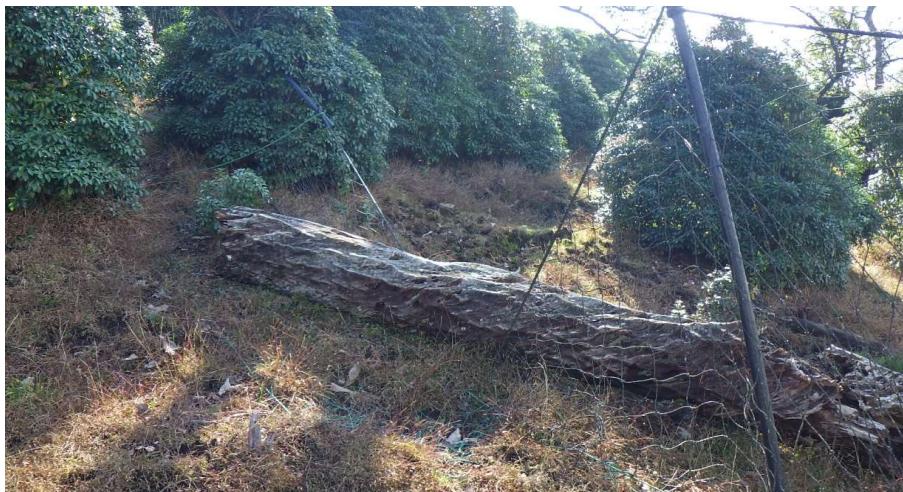
写真①
26-2

柵番号	植生保護柵状況 ・被害状況（ネット破損・弛み、倒木・落枝の本数及び径級等） ・修理の必要材料（支柱、ネット、アンカー、紐等） ・異常がない場合は、「異常なし」と記載	写真番号
26-1	異常なし	
26-2	・倒木1本：20～30cm 　・支柱抜け1本	(1)(2)
26-3	異常なし	
26-4	異常なし	
26-5	・番号杭喪失 　・倒木2本：20-30cm、30-40cm	(3)(4)
26-6	異常なし	
26-7	異常なし	
26-8	※アセビ繁茂	
26-9	※アセビ繁茂	
26-10	※アセビ繁茂	
26-11	※アセビ繁茂	
26-12	※アセビ繁茂	
26-13	※アセビ繁茂	
26-14	※アセビ繁茂	
26-15	・ネット弛み	(5)
26-16	異常なし	
26-17	・ネット一列倒れ 　・ネット弛み、1支柱破損 ・倒木1本：40cm以上、3支柱及びネット破損	(6)(7)(8)(9)
26-18	異常なし	
26-19	・倒木2本：20-30cm、10-20cm。支柱2本倒れ。	(10)
26-20	・ネット弛み	(11)

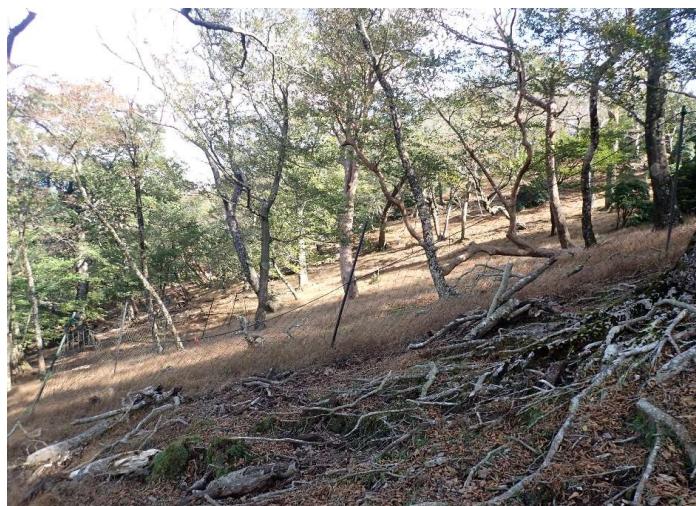
写真⑬
27-6

柵番号	植生保護柵状況 ・被害状況（ネット破損・弛み、倒木・落枝の本数及び径級等） ・修理の必要材料（支柱、ネット、アンカー、紐等） ・異常がない場合は、「異常なし」と記載	写真番号
27-1	異常なし	
27-2	異常なし	
27-3	異常なし	
27-4	・ネット弛み	(12)
27-5	異常なし	
27-6	・ネット弛み	(13)
27-7	異常なし	
27-8	・倒木1本：20-30cm ・落枝1本：10cm未満、支柱倒れ。	(14)(15)
27-9	異常なし	
27-10	異常なし。テプラ剥がれ	
27-11	・テプラ杭消失・支柱折れ2本。落枝1本：10~20cm・ネット弛み	(16)(17)
27-12	・ネット弛み	(18)
27-13	・倒木2本：10-20cm、20-30cm	(19)(20)
27-14	・掛かり木処理1本：10-20cm ・ネット弛み	(21)(22)
27-15	異常なし	
27-16	異常なし	
27-17	・倒木2本：10-20cm、30-40cm	(23)(24)
27-18	・ネット弛み	(25)
27-19	・ネット弛み	(26)
27-20	・ネット弛み	(27)

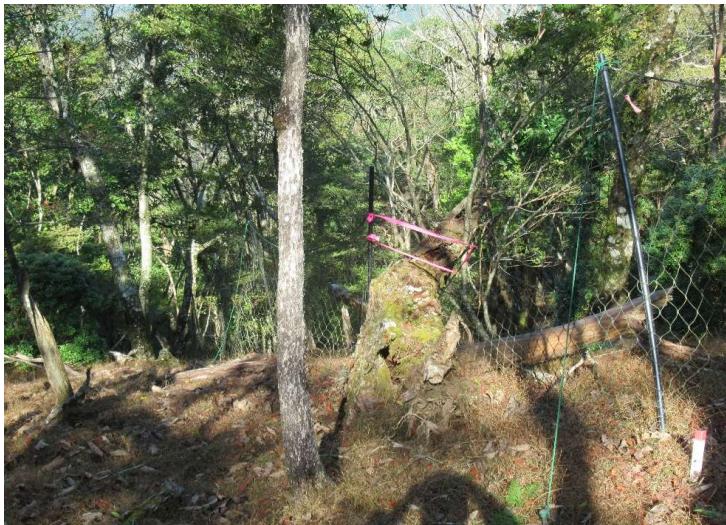
写真⑱
28-1

柵番号	植生保護柵状況 ・被害状況（ネット破損・弛み、倒木・落枝の本数及び径級等） ・修理の必要材料（支柱、ネット、アンカー、紐等） ・異常がない場合は、「異常なし」と記載	写真番号
28-1	倒木 1本 : 30~40cm程度、ネット破損	(28)
28-2	異常なし	
28-3	異常なし	
28-4	異常なし	
28-5	異常なし	
28-6	異常なし	
28-7	異常なし	
28-8	異常なし	
28-9	異常なし	
28-10	異常なし	
28-11	・アンカー折れ 1本 　・倒木 1本 : 10~20cm	(29)(30)
28-12	倒木 1本 : 20~30cm	(31)
28-13	異常なし	
28-14	ネット弛み（枯損木により）	(32)
28-15	ネット破損（鹿骨絡み）	(33)
28-16	異常なし	
28-17	異常なし	
28-18	異常なし	
28-19	異常なし	
28-20	異常なし
