平成23年度

野生鳥獣との共存に向けた生息環境等整備調査
（屋久島地域）等の結果報告

九州森林管理局

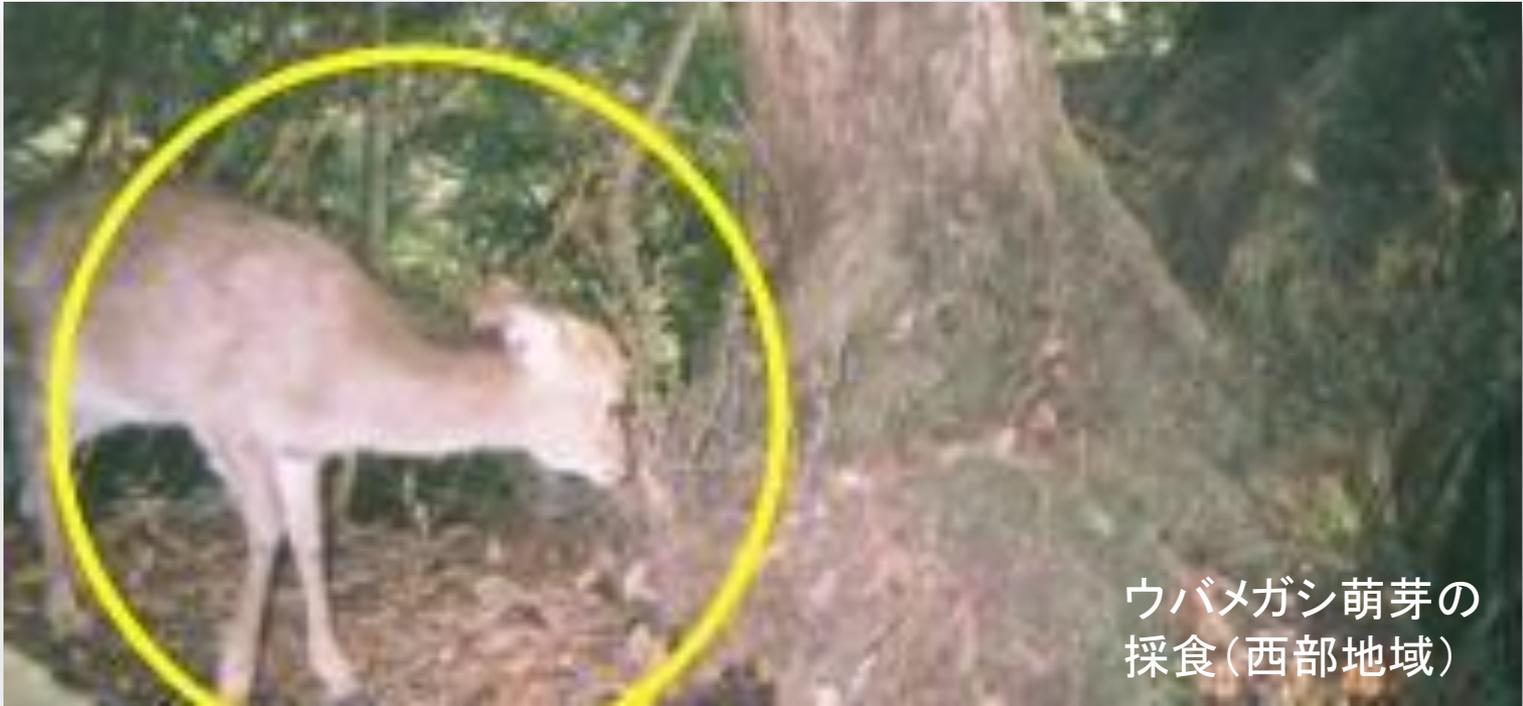
ウバメガシ萌芽の
採食（西部地域）

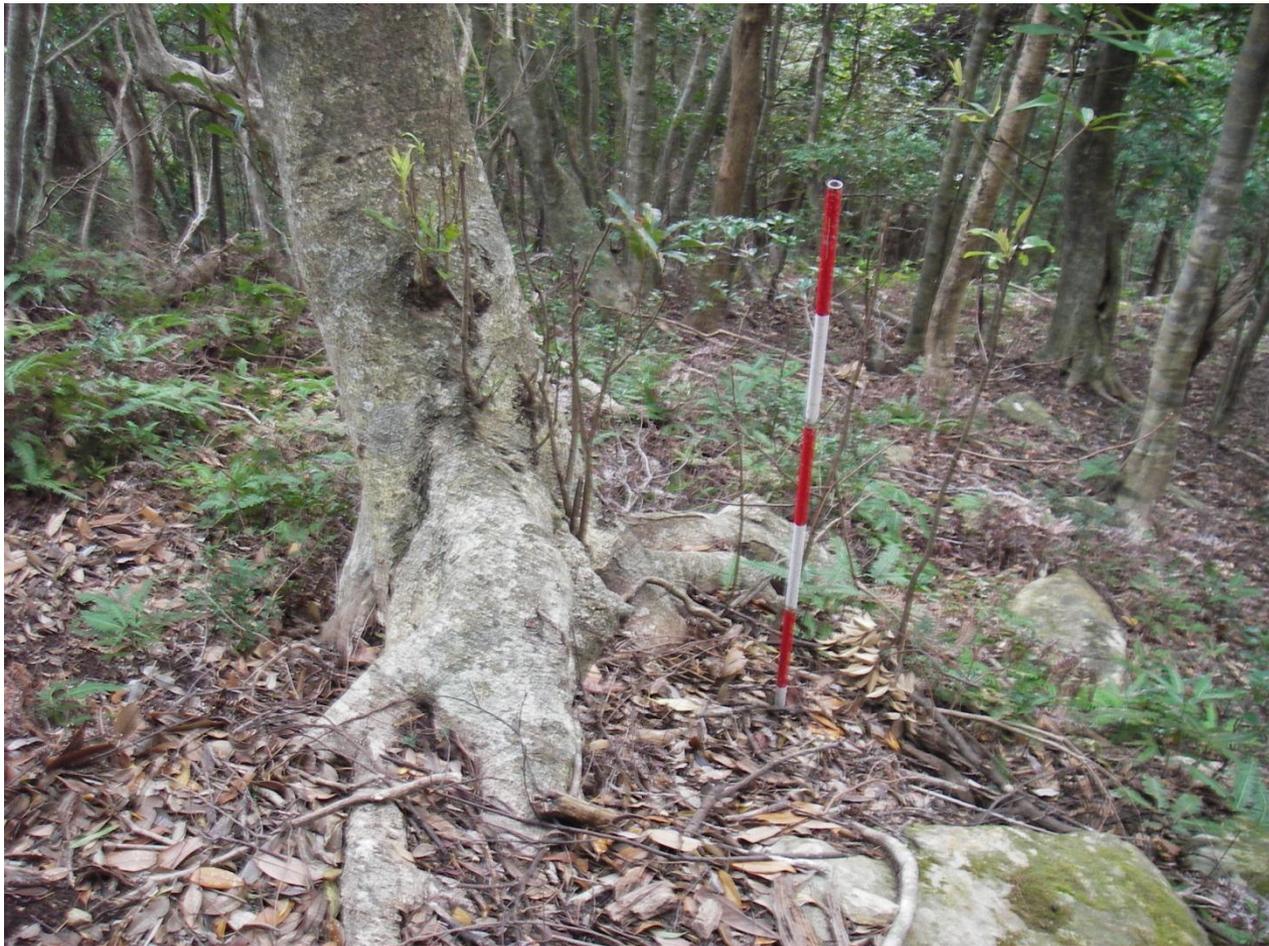
西部地域のウバメガシ大径木の萌芽へのヤクシカ食害状況

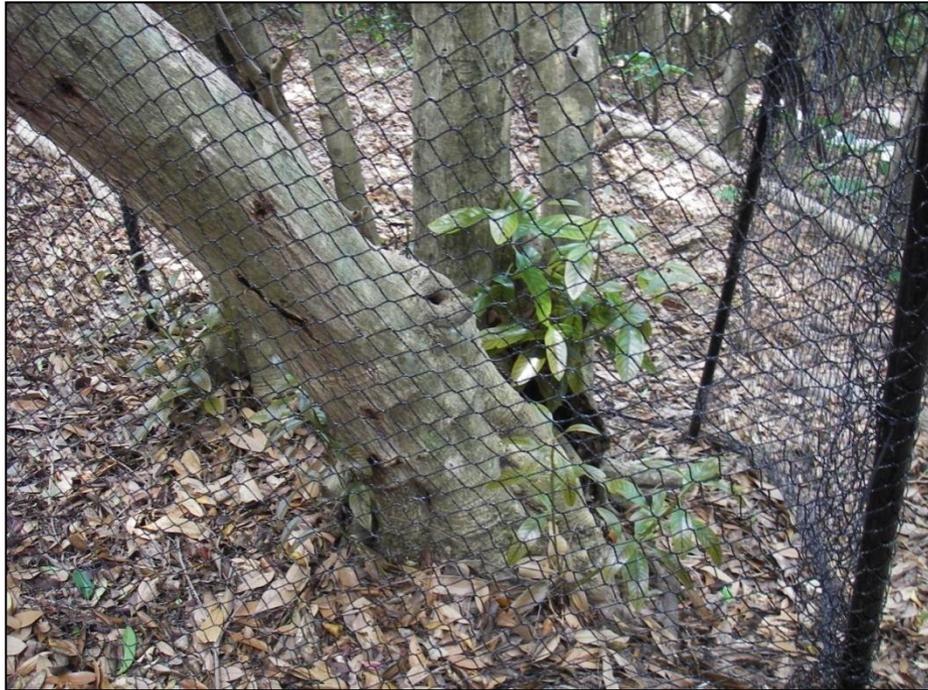
- 平成22・23年度にナラ枯れ被害を受けたマテバシイ。
- 植生保護柵の中、今年の春に12本の萌芽枝が芽生えた。

← 保護柵内のマテバシイ萌芽枝
(西部半山標高200m:H22.5、
生育本数12本、高さ20~42cm)

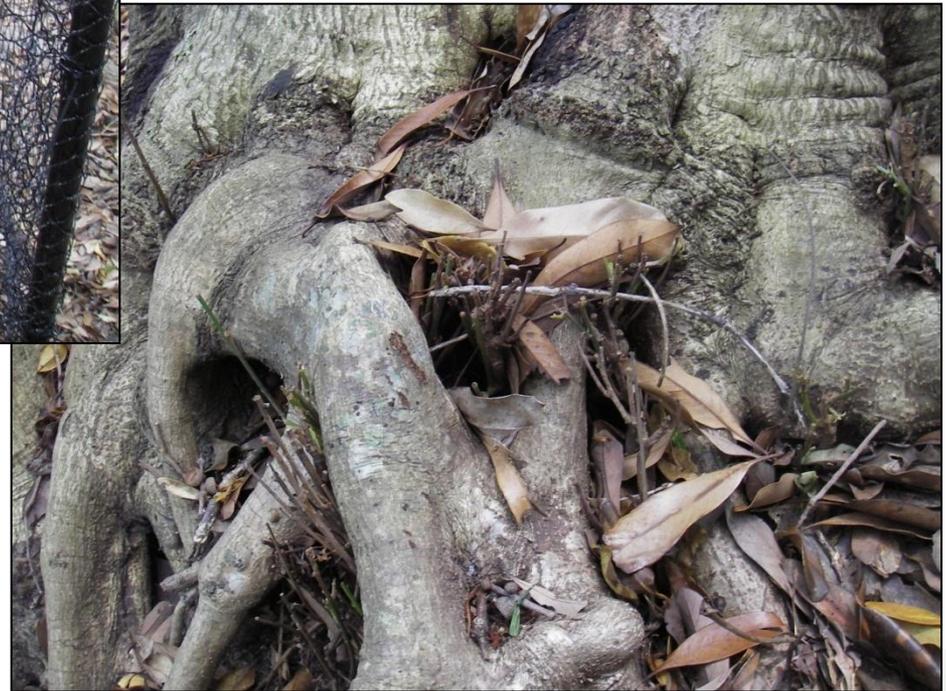
保護柵外のマテバシイ萌芽枝 →
全て(100%)食害を受けていた。
(西部半山標高200m:H22.5、
食害枝18本・高さ5~10cm)

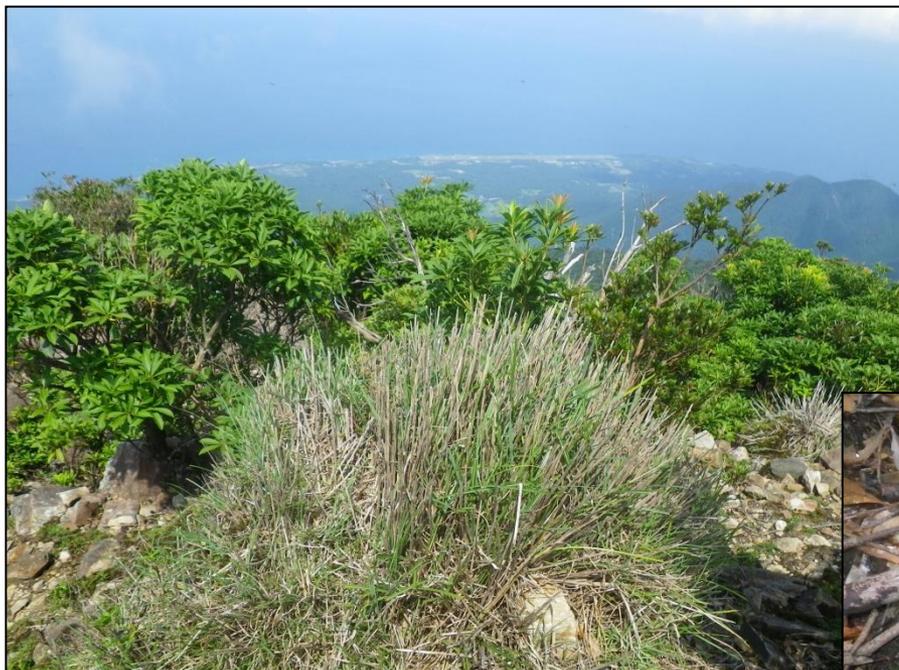
← 愛子岳山頂のコメススキへの食害
(標高1,236m:H23.10)

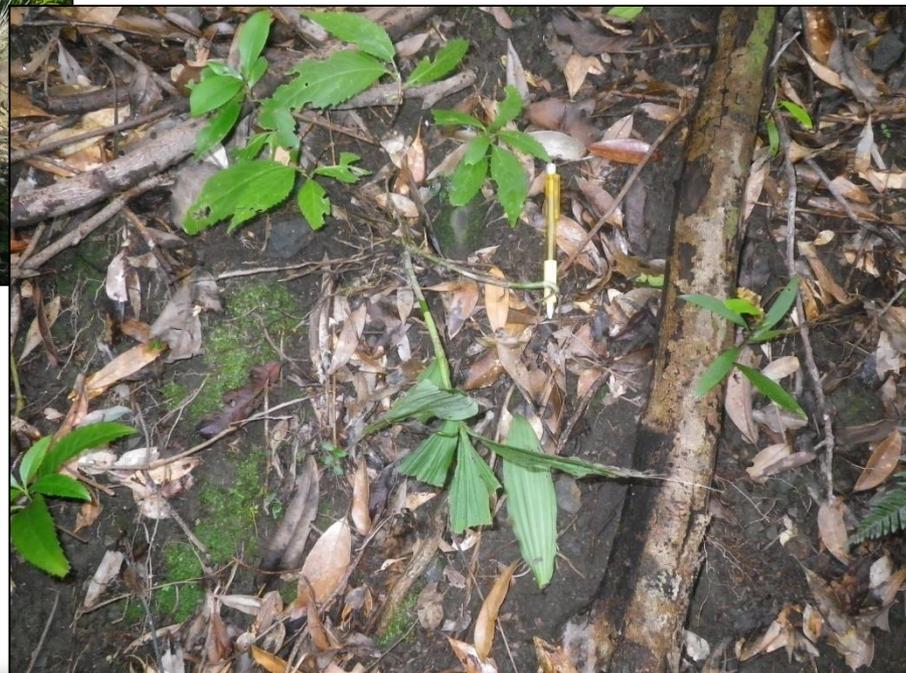
愛子岳の標高200mのガンセキラン →
への食害(H23.8)

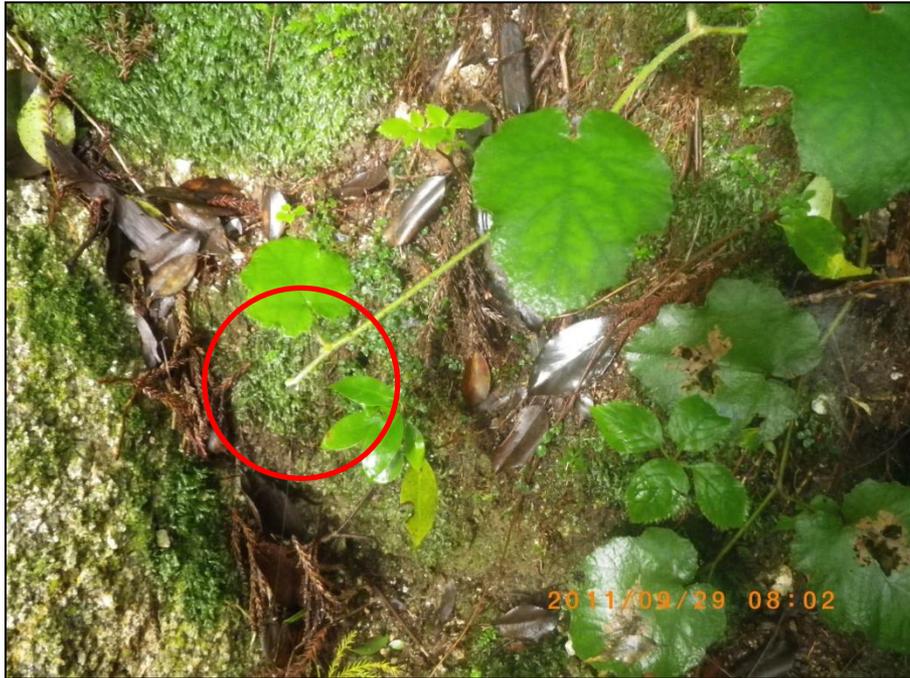
・フユイチゴは、登山道脇の日の当たる箇所に生育し、全てが食害されていたが、食害部分は先端部に限られ、草丈の1/3以上の食害と判断したものは16本(26.7%)であった。

← 縄文杉周辺の登山道上のフユイチゴ
全ての個体の先端部分がヤクシカに
による食害を受けている。
(H23.9)

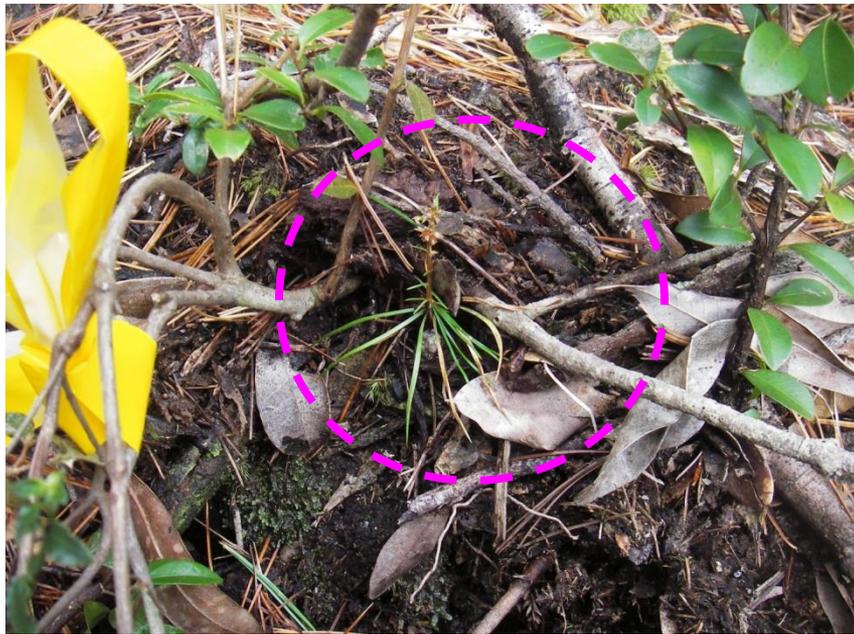
ヤクシカの食害を受けた二年生の実生

- ・ 調査対象地は60ha程度で、その中に数100本のヤクタネゴヨウの成木が生育している。
- ・ 平成23年2～3月の計3回（14日間）の調査中、ヤクタネゴヨウの実生を19本（当年生15本、二年生3本、四年生1本）を確認したが、内3本（全て二年生）がヤクシカによる食害を受けていた。
- ・ 二年生の実生は、二年目の新しい開葉が食害され、地上と接している一年目の葉が残されていた。
- ・ なお、確認された実生の多くが、ヤクシカの入れない斜面に生育していた。

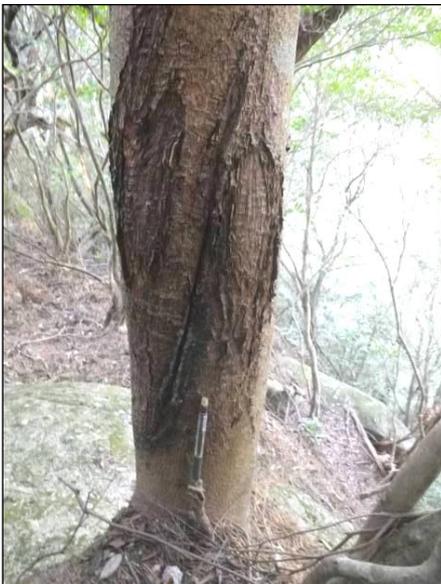
ヤクシカの角研ぎ被害(被害跡は回復)
(胸高直径15cmのヤクタネゴヨウ)

- ・ 調査対象地では、胸高直径10～30cmのヤクタネゴヨウ成木(若木)にヤクシカによる角研ぎ被害が見られ、比較的傾斜の緩い尾根(20～40°)では、該当する直径階のヤクタネゴヨウの内の10%が角研ぎ被害を受け、内半分は、幹部の腐朽により樹勢が衰退しつつある。
- ・ なお、比較的傾斜の急な尾根(40°以上)では、該当する直径階のヤクタネゴヨウの内の2～4%に角研ぎ被害が見られ、その被害程度は著しくなく、ヤクタネゴヨウの衰退木は少ない。

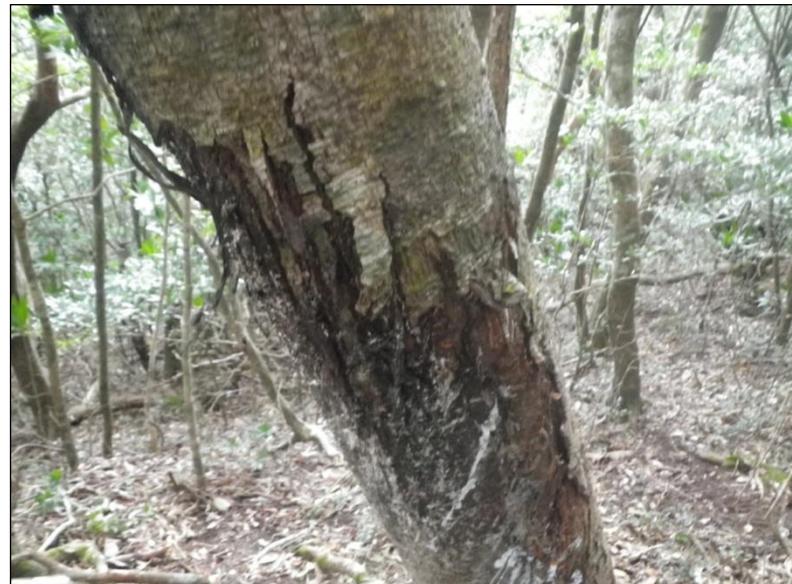
ヤクシカの角研ぎ被害(被害跡は腐朽し衰退しつつある)
(胸高直径20cmのヤクタネゴヨウ)
