## ヤクシカWG委員による現地視察の状況（結果）

1 視察日 平成23年8月28日(日)～同29日(月)

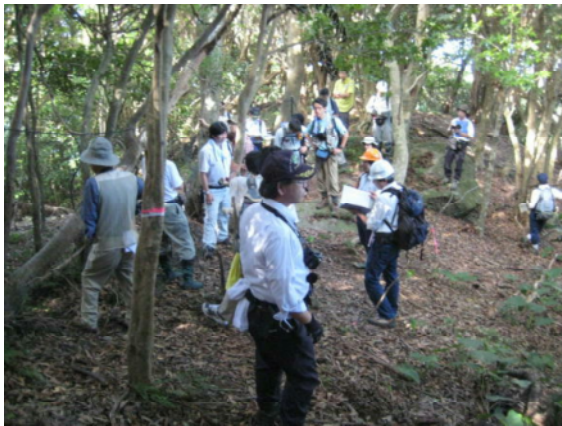
標高200m程度の林内の状況

垂直保護柵(署22年度設置箇所)  
下層植生がほとんど見られない、あるのは  
不嗜好種のみで多様性も変質

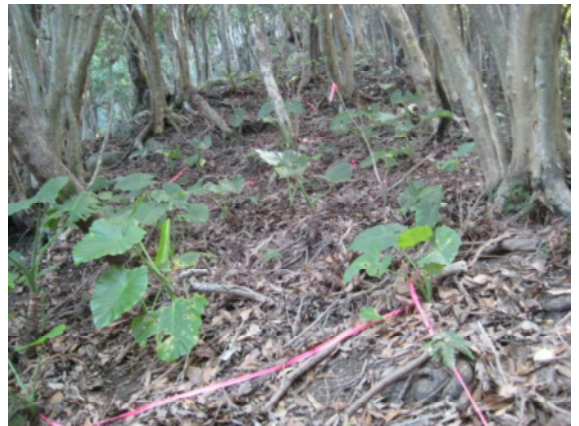
柵外の植生調査対象区  
嗜好性植物は皆無、不嗜好種のクワズ  
イモ等が生育

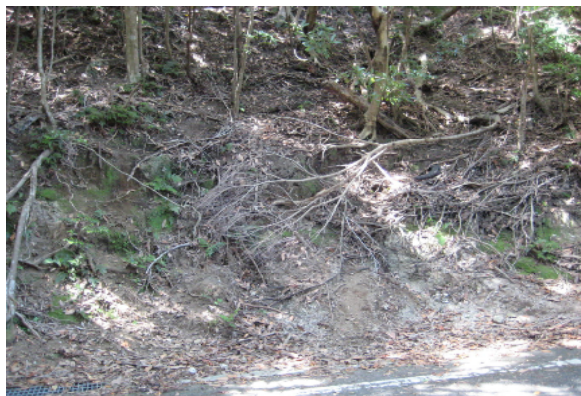
土砂流出の状況  
(路側部への堆積状況)

過採食による下層木・落葉(リタ-)の減少・消失に、  
傾斜地でのシカによる表層土の過度な攪乱もか  
わり、降雨により表層土壌が林道まで流出

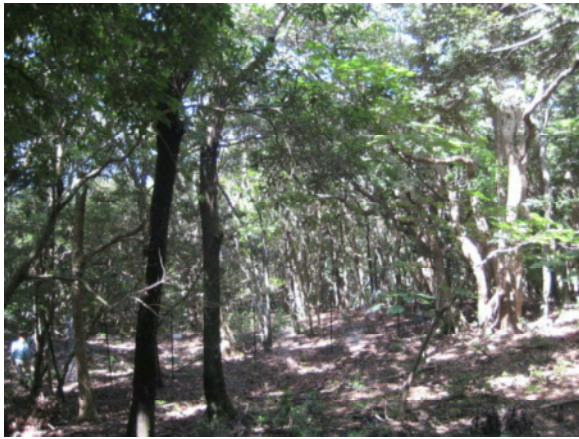
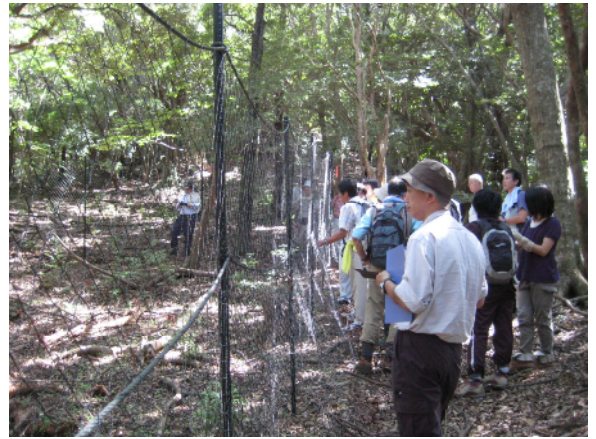
標高 1 2 0 m 程度の川原地区の林内の状況

平成 2 1 年 3 月 設置 (屋久島生物多様性保全協議会)  
植生保護柵設置個所の周囲環境

H21種数16種 → H23春50種、3倍増  
植被率も2倍に回復

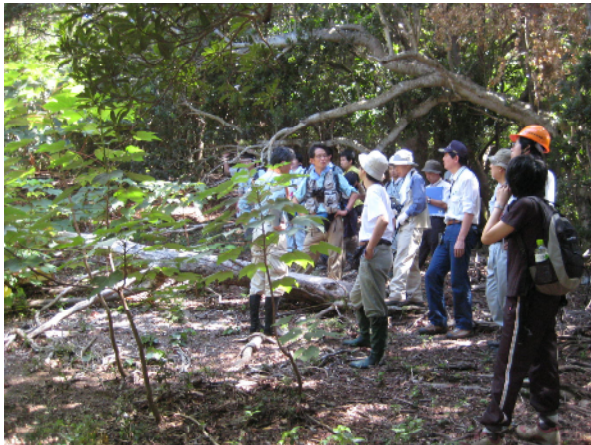
植生保護柵下側に外来種のアブラギリ  
が群生(樹高 7 m 程度、成長が早い)

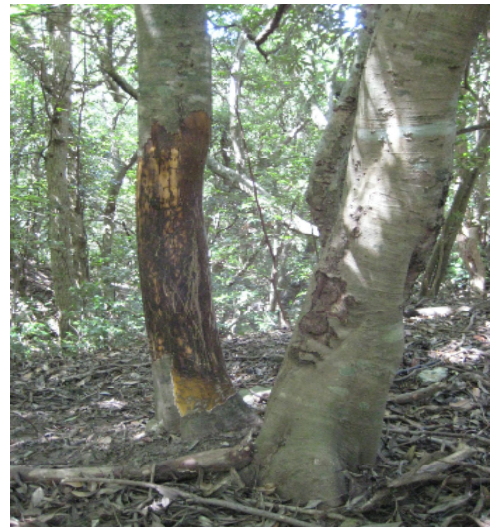
樹皮剥ぎ被害が幹の全周に亘り  
上層木枯死の危機  
(ヒメユズリハ)

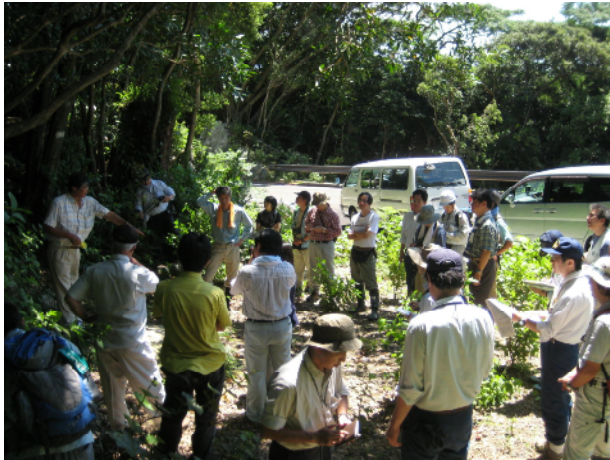
平内地域(被害の少ない地域)

照葉樹林内は、下層植生が茂り一見  
採食被害は確認できない程度  
(林床の欄類に僅かな食害痕)

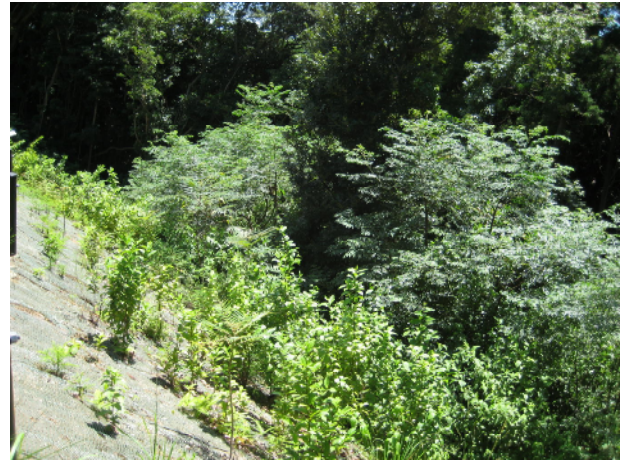
安房林道沿線

検討箇所道路下側の法面植生の状況  
嗜好種のカラスザンショウなどが生育し  
採食被害は軽微

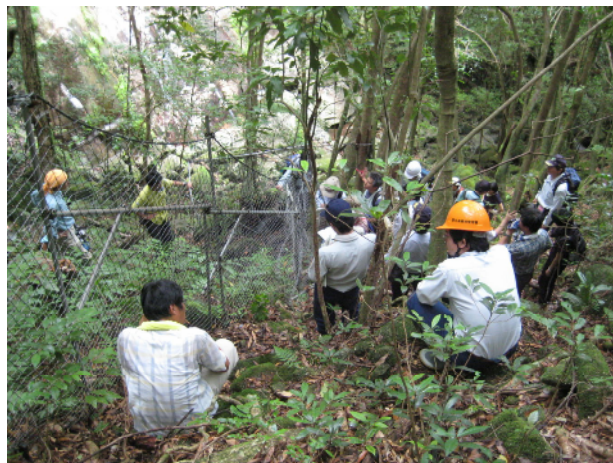
H17年度設置箇所の植生保護柵  
(矢原氏外)

設置当時は採食被害が確認されていたが、  
6年経過した現在、リュウビンタイ、  
ヒロハノコギリシダその他多種の固有種  
のシダ類が繁茂し、植生の回復状況が柵  
内外で明瞭に確認できる

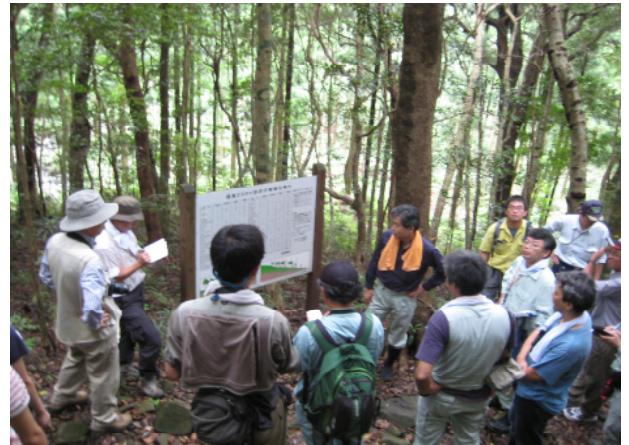
植生モニタリング 200 m プロット箇所での被害状況と意見交換

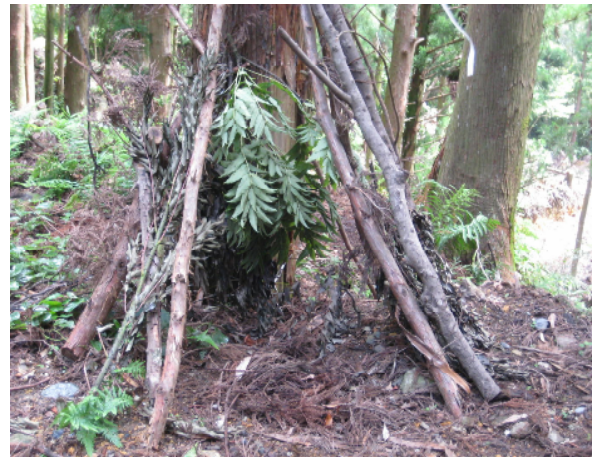
くくり罠の設置状況  
スギ立木に餌のカラスザンショウを吊るしてヤクシカを誘引し中央部に罠をセット
