## ヤクシカWG委員による現地視察（概要）

1 視察日 平成23年8月28日（日）～同29日（月）

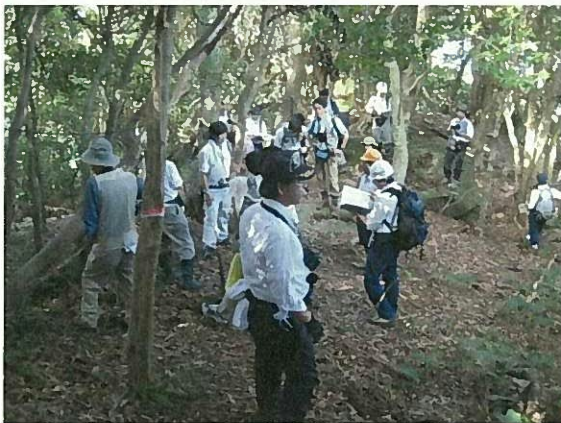
垂直保護柵（署22年度設置箇所）  
下層植生がほとんど見られない、あるのは  
不嗜好種のみで多様性も変質

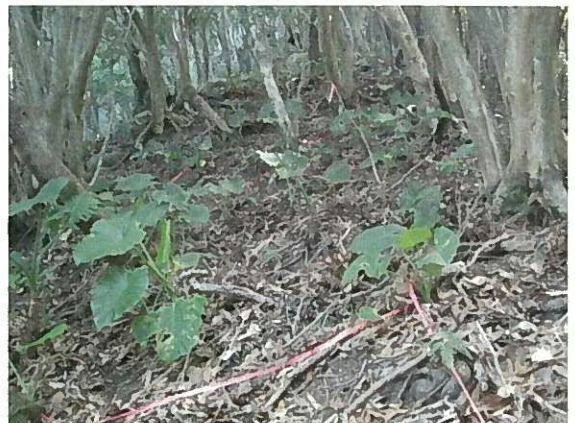
柵外の植生調査対象区  
嗜好性植物は皆無、不嗜好種のクワズ  
イモ等が生育

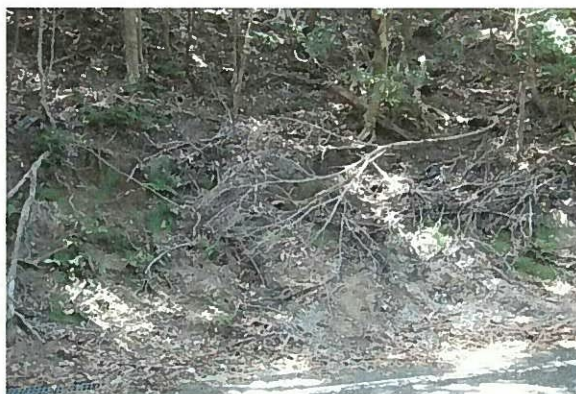
② 土砂流出の状況  
(路側部への堆積状況)

過採食による下層木・落葉(リター)の減少・消失に、  
傾斜地でのシカによる表層土の過度な攪乱もかか  
わり、降雨により表層土壌が林道まで流出

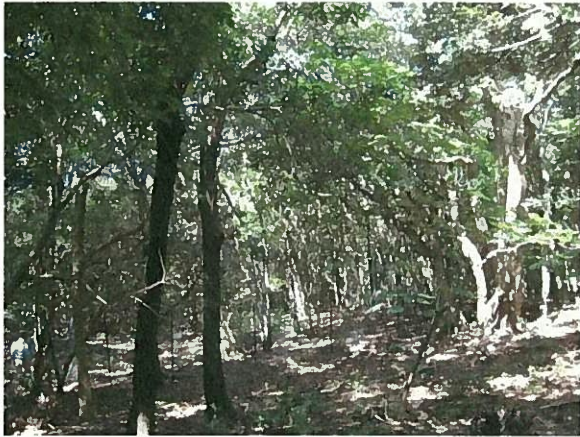
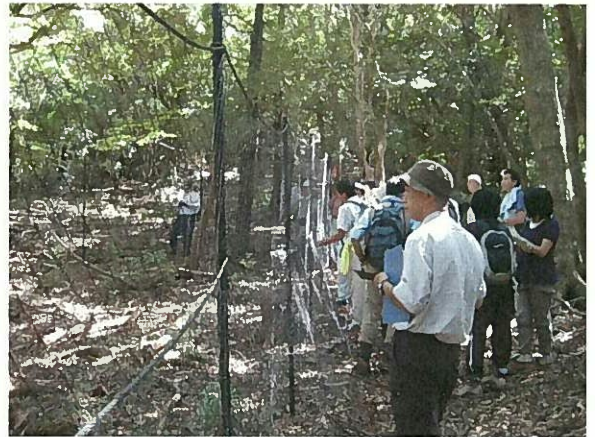
平成21年3月設置(屋久島生物多様性保全協議会)  
植生保護柵設置個所の周囲環境

同左 H21種数16種→H23春50種、3倍増  
植被率も2倍に回復

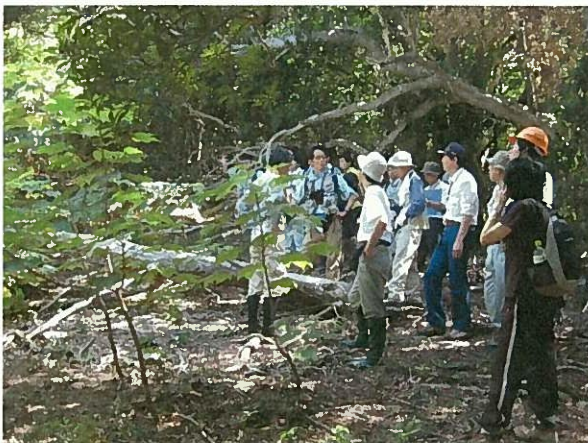
植生保護柵下側に外来種のアブラギリ  
が群生(樹高7m程度、成長が早い)

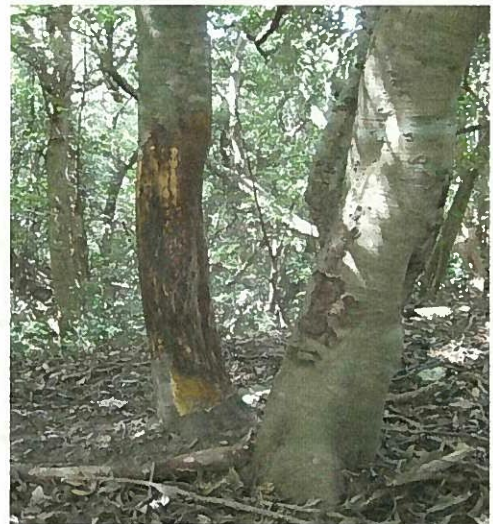
樹皮剥ぎ被害が幹の全周に亘り  
上層木枯死の危機  
(ヒメユズリハ)

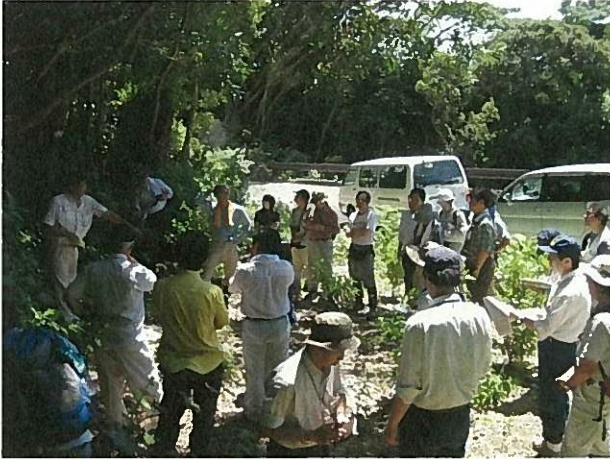
照葉樹林内は、下層植生が茂り一見採食被害は確認できない程度(林床の欄類に僅かな食害痕)

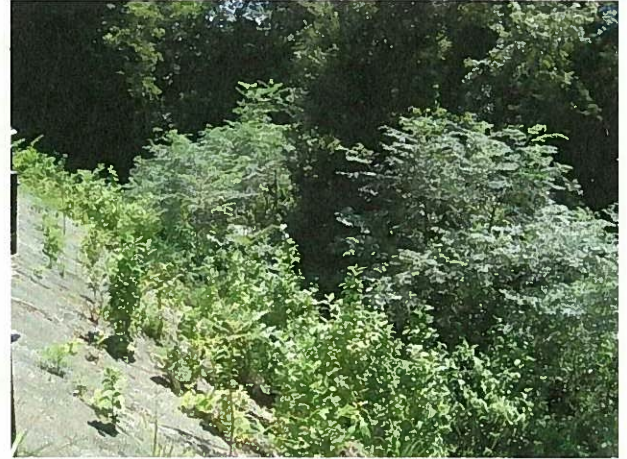
検討箇所道路下側の法面植生の状況嗜好種のカラスザンショウなどが生育し採食被害は軽微

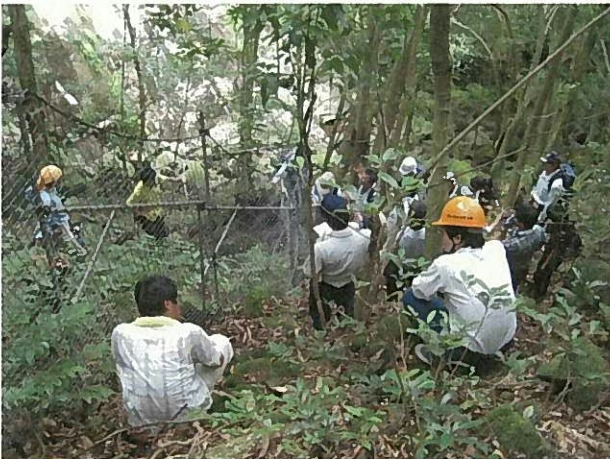
H17年度設置箇所の植生保護柵(矢原氏外)

設置当時は採食被害が確認されていたが、6年経過した現在、リュウビнтаイ、ヒロハノコギリシダその他多種の固有種のシダ類が繁茂し、植生の回復状況が柵内外で明瞭に確認できる

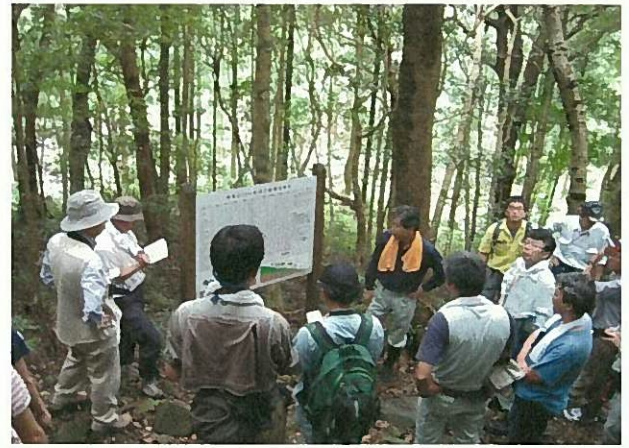
植生モニタリング200mプロット箇所での被害状況と意見交換
