## 現地視察 資料 4

ブナ科樹種のナラ枯れと萌芽への  
ヤクシカの被害状況等について

平成22年度 屋久島森林生態系保護地域における  
ナラ枯れ被害等影響調査業務報告書(平成23年3月)  
九州森林管理局

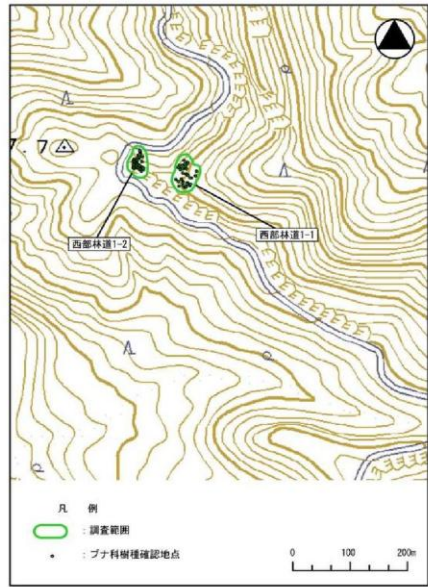
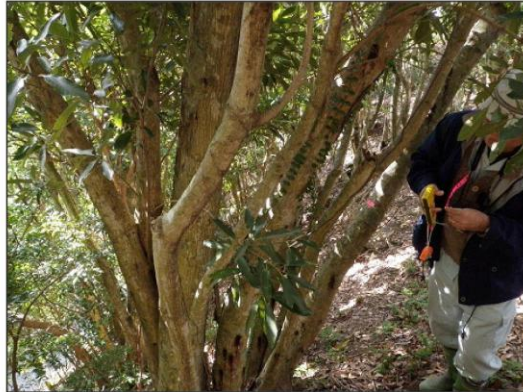
## 西部1箇所の位置と写真

マテバシイには萌芽が多く、カシノナガキクイムシの穿孔も多く見られた。根元から出ている萌芽にはヤクシカによる食害跡が多く見られた。

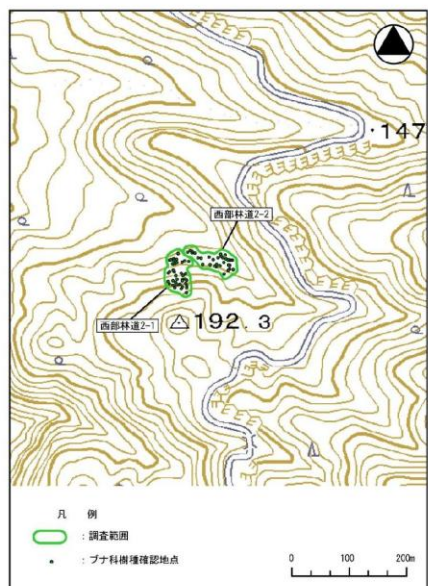
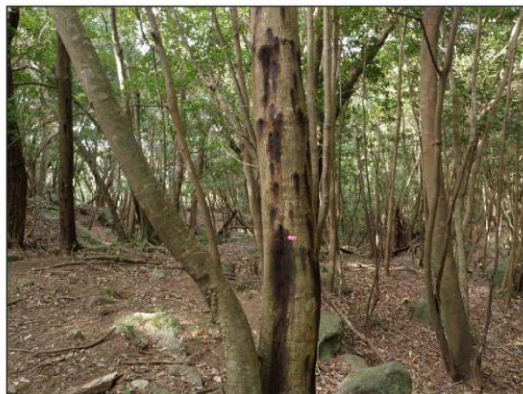
## 西部2箇所の位置と写真

この場所も西部1と同様にマテバシイが非常に多く、また、萌芽も多く見られ、カシノナガキクイムシの穿孔と樹液の流出が多数見られた。なお、萌芽にはヤクシカによる食害跡が多く見られた。

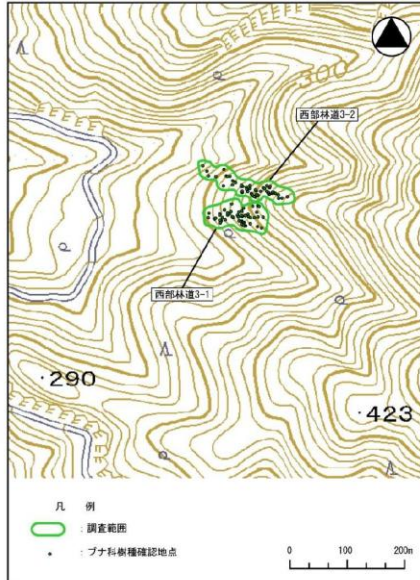
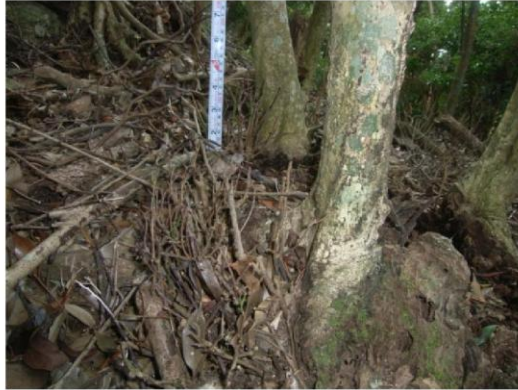
## 西部3箇所 の位置と写真

この場所は、マテバシイとスダジイが同数程度見られる。この場所のスダジイの萌芽は少ないが、萌芽はヤクシカによる食害で全て枯死している。

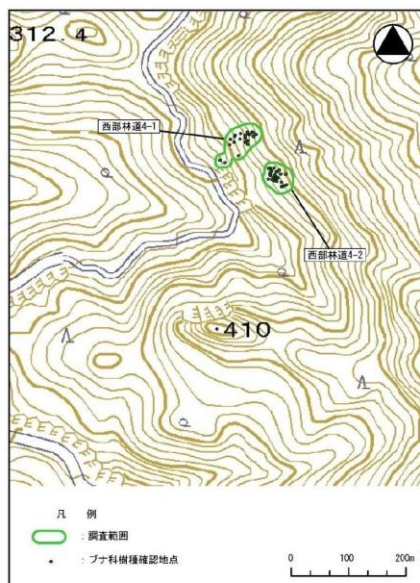
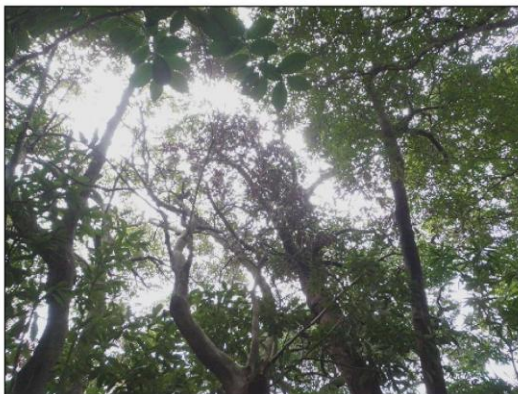
## 西部4箇所 の位置と写真

この場所は、マテバシイが多く、スダジイとウラジロガシが混生する。マテバシイやスダジイ萌芽へのヤクシカ食害が非常に多い。写真はナラ枯れによるマテバシイで根元の萌芽は全てヤクシカ食害で枯死していた。

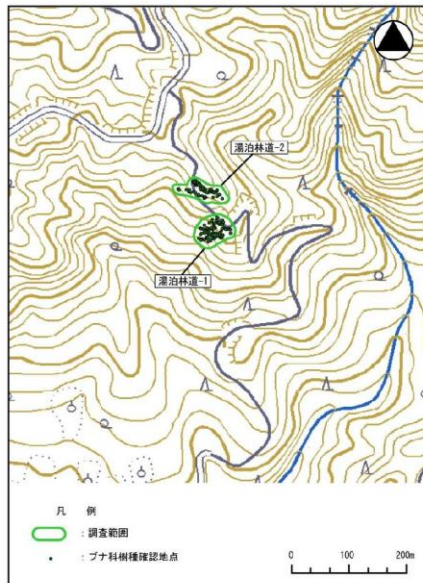
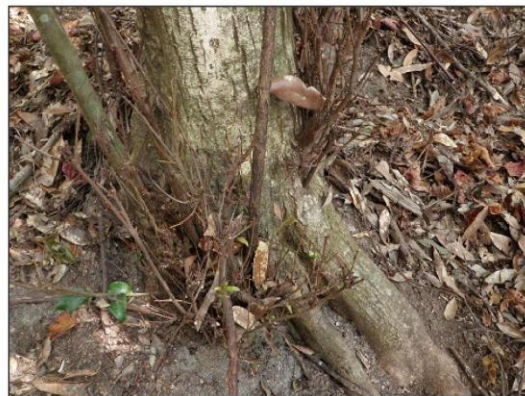
## 湯泊箇所の位置と写真

この場所はスダジイの割合が多い。スダジイの萌芽も多く見られる。半数程度のスダジイ萌芽へのヤクシカによる食害が見られる。

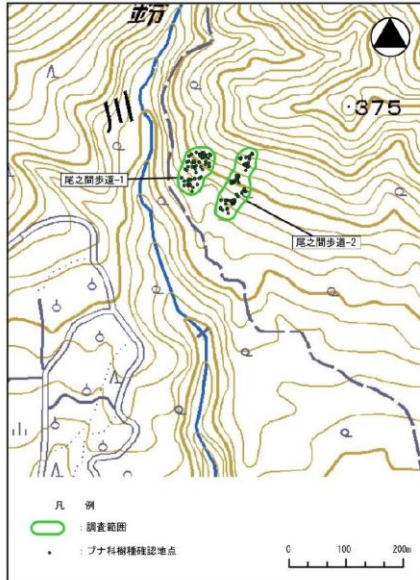
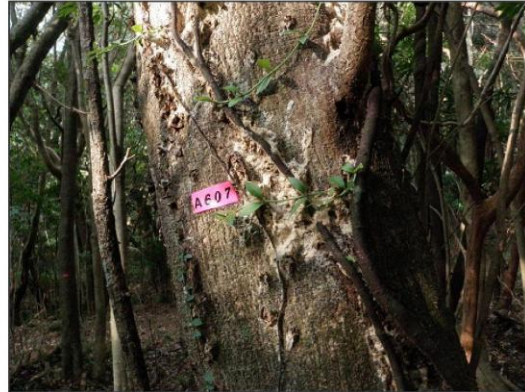
## 尾之間箇所 の位置と写真

この場所はスダジイの割合が多い。萌芽へのヤクシカによる食害割合は、ウバメガシとウラジログシが多い。写真は、ウラジログシへのカシノナガキクイムシの穿孔とフラスの状況。

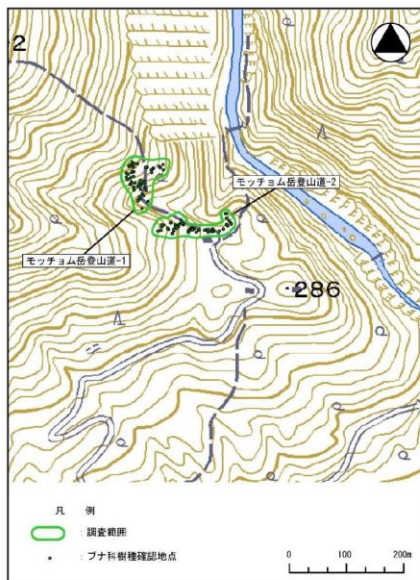
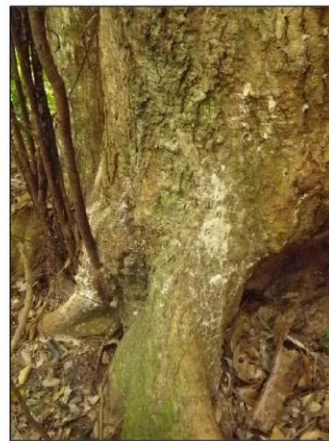
## モッチョム岳登山道箇所 の位置と写真

スダジイの萌芽の状況。この場所では、萌芽に対するヤクシカによる食害はほとんど見られない。一方、ナラ枯れによる枯死木本数は最も多かった。

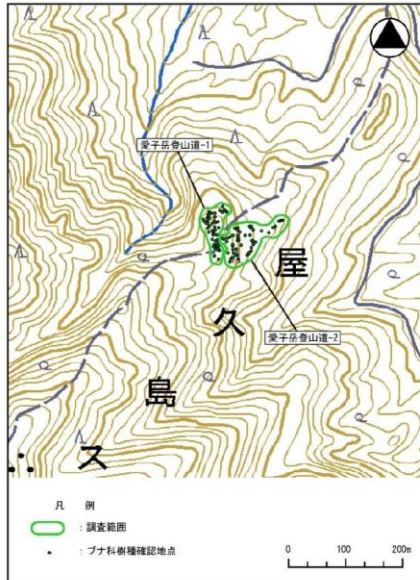
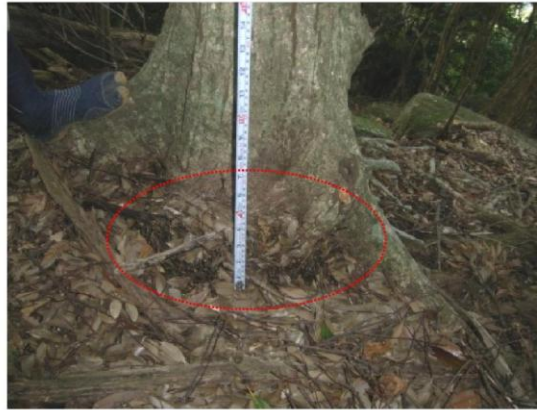
## 愛子岳登山道箇所的位置と写真

この場所は、スダジイとマテバシイが同程度の割合で生育している。萌芽へのヤクシカによる食害の割合は、西部1~4箇所程多くないものの、湯泊、尾之間よりは多い。写真は、スダジイ萌芽へのヤクシカによる食害状況。

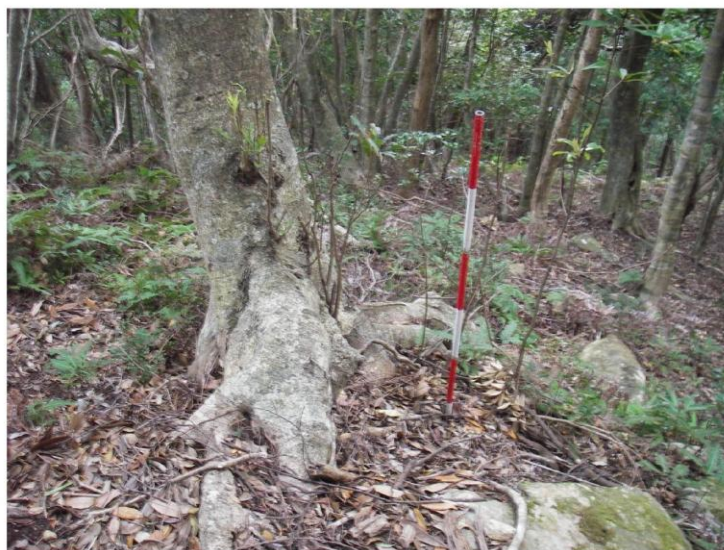
## 西部地域のマテバシイ萌芽とボウチョウジへの ヤクシカ食害状況

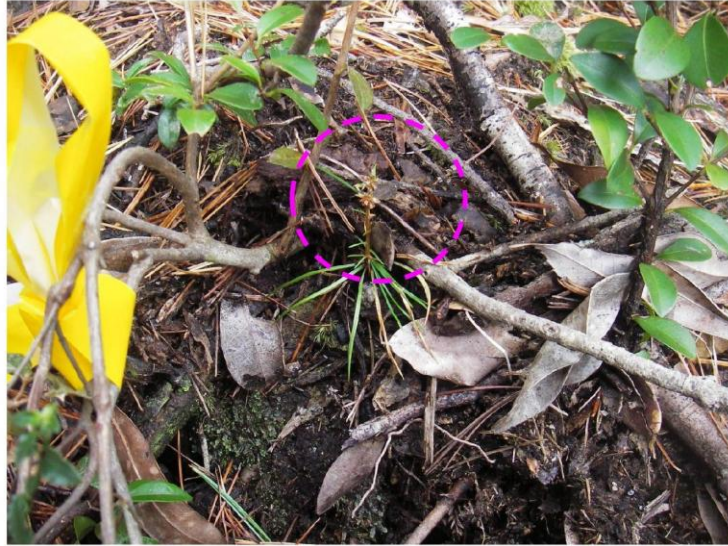
### 西部地域のヤクタネゴヨウの2年生実生苗への ヤクシカ食害状況

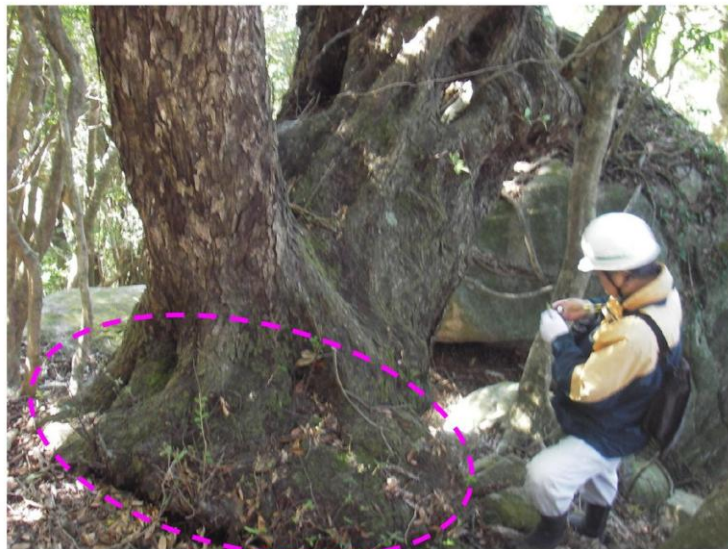
### 西部地域のウバメガシ大径木の萌芽への ヤクシカ食害状況
