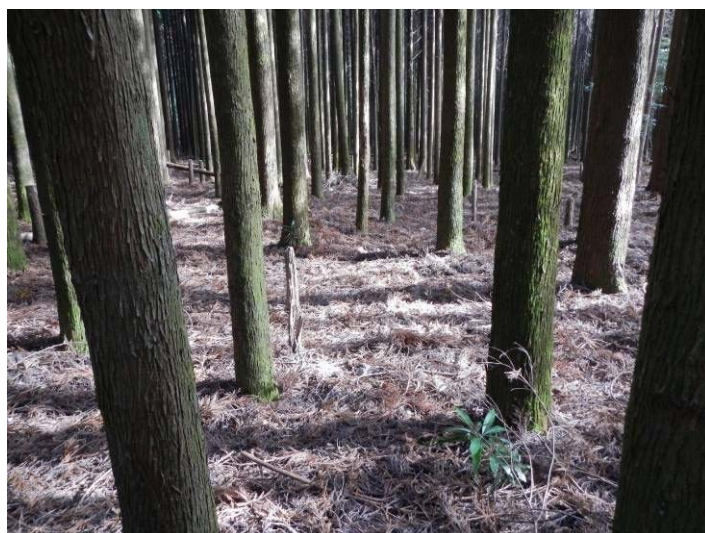
写真 2-1-1-1 Ni1 小池林道 林内の様子

スギが高木層を形成しているが、低木層、草本層は欠落を呈した階層構造であった。草本層は、被度 10%と僅かにみられるが、大部分はマツカゼソウ、ナガバヤブマオなどの忌避植物である。また、低木層も被度 5%で忌避植物のイズセンリョウが優占している。以上の状況から、被害レベルは、森林の内部構造が大きく変化しており、被害レベル3であると考えられる。過年度においても被害レベル3であったことから、同様の被害が現在でも続いており、時間の経過にともない、忌避植物の出現が増えていると考えられる。

食害の痕跡に新しいものがみられた他、忌避植物への食害も見られることから、生息個体密度あるいは利用頻度は高いと考えられる。

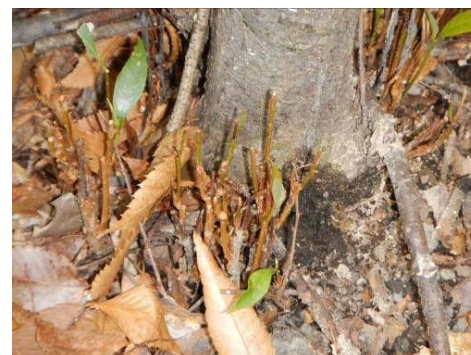
写真 2-1-1-2 Ni1 小池林道  
萌芽枝の多いアカガシへの食害

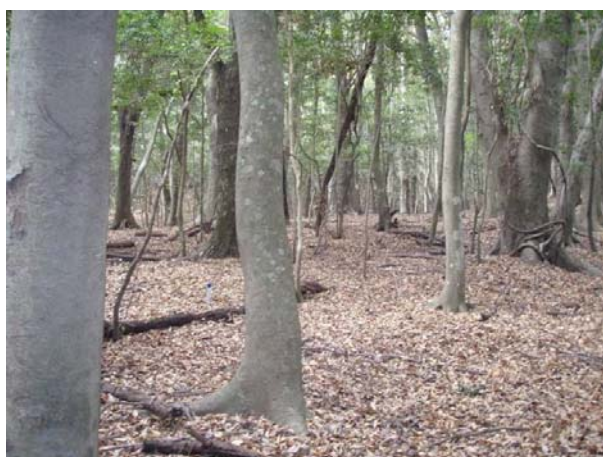
写真 2-1-1-6 Ni2 小池林道 林内の様子

| Ni2<br>ケヤキ林 | 今年度調査結果：被害レベル 3 ← 過年度調査結果：被害レベル 2 |

高木層でケヤキ、亜高木層はウラジログシが優占していた。低木層は被度 55%であるものの、シカの忌避植物であるサザンカが優占し、草本層はわずか 5%で忌避植物のシロダモが優占していた。低木層は、種組成が単純となり、草本層は欠落していると言える状態で、階層構造は異質なものとなっていた。また、高木層のケヤキ、ウラジログシの萌芽枝の発生が多くみられ、高木層が衰弱している可能性が示唆された。平成 23 年度と比較すると、忌避植物に新たにイヌガシやバリバリノキなどが確認され、森林の衰退は進行しているものと考えられ、昨年度の被害レベル 2 から 3 へと高くなったと判断された。下層植生はほぼ見られないことから、調査対象地一帯のシカの生息個体数が飽和状態と考えられる。餌資源は少ないものの、平坦地で歩きやすいという地形であることから、移動経路として常にシカが利用していると考えられる。

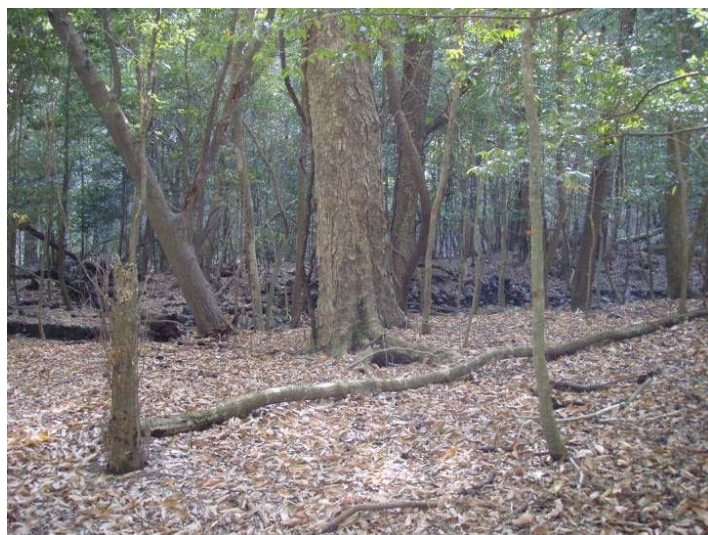
写真 2-1-1-11 Ni3 小池林道 林内の様子

高木層にイチイガシ、亜高木層にホソバタブが優占する常緑広葉樹林であるが、これらの稚樹はほとんどみられなかった。低木層は、被度 40%でシカの忌避植物であるサザンカやバリバリノキが優占し、草本層は被度わずか 3%でこれも忌避植物のイヌガシが優占していた。低木層は種構成が異質で、草本層は欠落している階層構造となっていた。したがって、被害レベルは昨年度の 2 から 3 へと高くなったと判断された。

餌資源は少なく、食害・剥皮も古いことからシカは主に移動経路や寝床として利用していると考えられる。

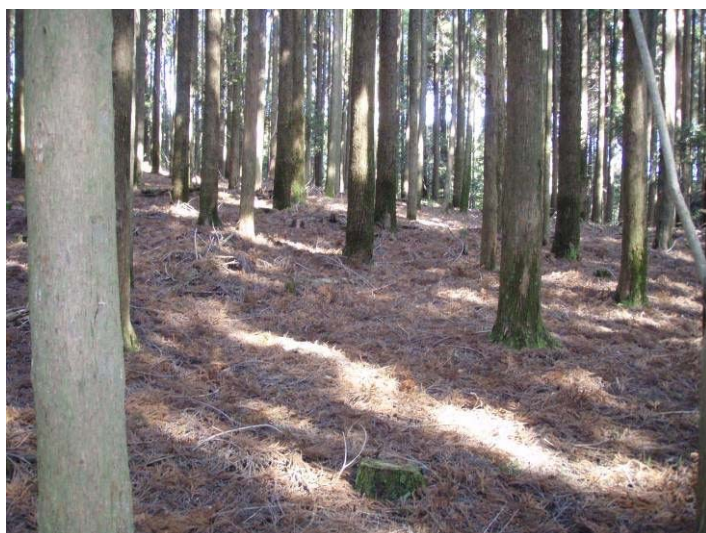
写真 2-1-1-15 Ni4 西岳林道 林内の様子

スギが高木層を形成するが、低木層は被度 5% でシカの忌避植物であるサザンカが優占、草本層は被度 0.5% でタブノキが優占していた。低木層、草本層ともに被度がわずかで階層が欠落したと言える森林構造であった。また、スギに剥皮、低木層・草本層の植生に食害がみられた。従って、被害レベルは 3 であると考えられる。

餌資源は少ないが、タブノキの実生が点在してみられた。平成 23 年度では低木層にムラサキシキブが優占してみられたが、今回の調査結果では忌避植物であるサザンカが優占していた。下層植生がほぼみられないことから、調査対象地一帯がシカの生息個体数が飽和状態であり、餌資源は少ないものの平坦地で歩きやすいという地形であることから、移動経路や寝床として常にシカが利用している地域と考えられる。

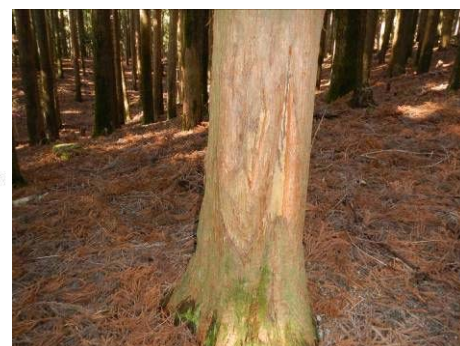
写真 2-1-1-16 Ni4 西岳林道

3～5 年程前の剥皮の状況。対象地内で新しい剥皮はみられなかった

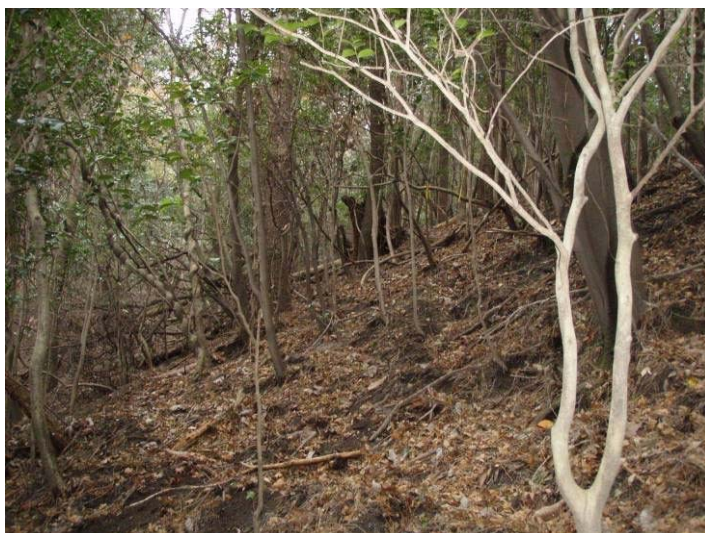
写真 2-1-1-20 Ni5 西岳林道 林内の様子

| Ni5<br>アカマツ林 | 今年度調査結果：被害レベル 3 ← 過年度調査結果：被害レベル 3 |

アカマツの高木層とスダジイの亜高木層、低木層にシキミ、草本層にアカガシが優占していた。低木層は被度 40%でシカの忌避植物であるシキミが優占し、かつ枯死衰弱が見られた。また、草本層は火山灰の堆積で埋もれてしまった可能性はあるが、被度が 0.1%と皆無の状態であった。低木層は異質であり、草本層は欠落した森林の階層構造となっていた。また、対象地の樹木に萌芽枝が多く発生し、シカの食害を受けており、樹勢の衰弱もみられるとともに木本の忌避植物も確認された。したがって、被害レベルは 3 と判断された。下層植生が少ないことと低木の枯死や衰弱が目立つのは、シカによる影響かどうか判断しにくい場所であるが、萌芽枝の食害（サザンカ、クロガネモチ、スダジイ）がみられることからシカの継続的な利用があると考えられる。

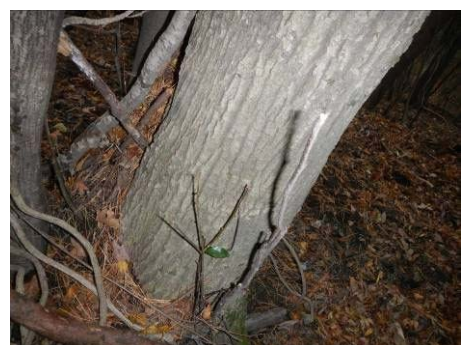
写真 2-1-1-21 Ni5 西岳林道  
萌芽枝がみられ、新しい食害がみられる。

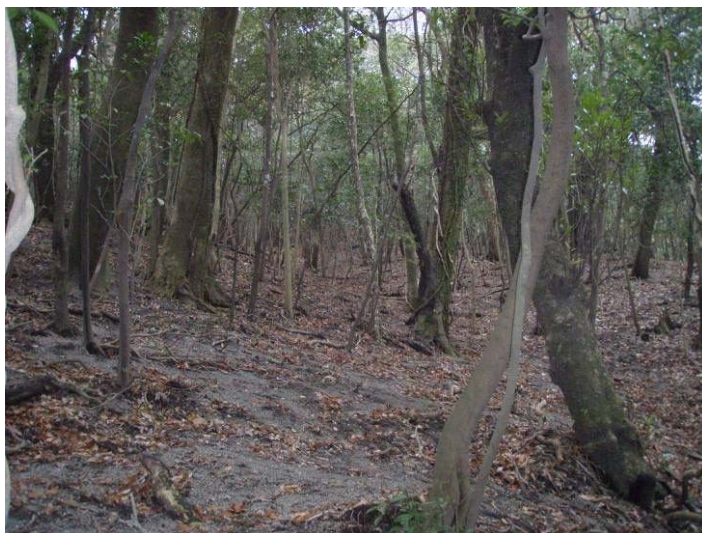
写真 2-1-1-25 Ni6 西岳林道 林内の様子

| Ni6<br>タブノキ林 | 今年度調査結果：被害レベル3 ← 過年度調査結果：被害レベル3 |

高木層にタブノキ、亜高木層にアカガシが優占する常緑広葉樹林である。低木層は被度 20%でタブノキが優占し、草本層では被度 5%でシカの忌避植物であるイヌガシが優占していた。低木層、草本層ともに貧弱であり、森林の内部構造が大きく影響を受けた状態で、被害レベルは3と考えられた。下層植生は火山灰に一時埋もれた可能性があるが、現在では餌資源であるタブノキの実生がみられた。また、樹木の萌芽枝が多く、忌避植物であるイヌガシの萌芽も含め食害を受けているが、その食害時期は古く、3年以上前である。食害の時期、タブノキの実生の発生状況から判断して、かつては利用していたが、現在では利用頻度が低下していると考えられる。しかし、火山灰の影響もあり明確なことは判断しにくい。

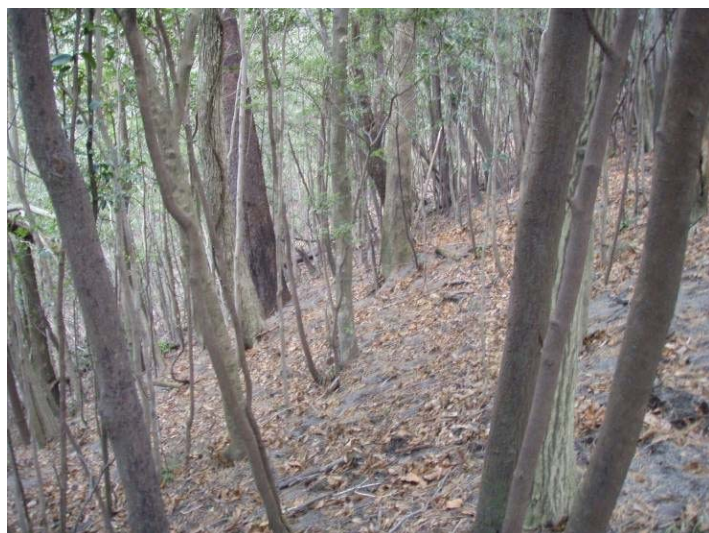
写真 2-1-1-29 Ni7 西岳林道 林内の様子

高木層にモミ、亜高木層にタブノキが優占する地点である。低木層、草本層ともにシカの忌避植物であるシキミが優占し、その被度はそれぞれ 65%と 5%であった。低木層は忌避植物が優占する異質な状況で、草本層は欠落したといえる状態の森林構造となっていた。また、樹木の萌芽枝が非常に多く、これに対して食害がみられた。従って被害レベルは3と考えられた。

食害の時期は新しいことから、シカが積極的に利用している地域と考えられ、低木の枯死も多くみられたが、火山灰による影響を受けている地点であり、全てがシカの影響であるかは判断が難しい。

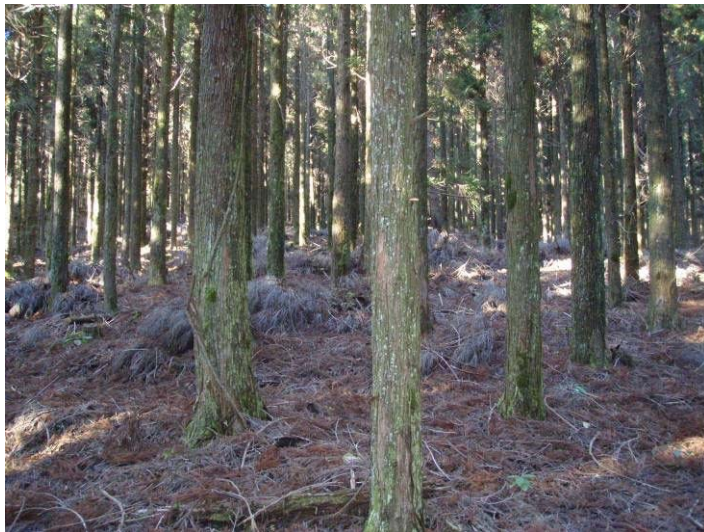
写真 2-1-1-34 Ni8 荒襲林道 林内の様子

| Ni8<br>スギ林 | 今年度調査結果：被害レベル3 ← 過年度調査結果：被害レベル2 |

高木層被度 80% のスギの植林である。亜高木層はカナクギノキが優占する。低木層は、シカの忌避植物であるユズリハ、草本層はヒサカキが優占する。調査地内にギャップがあり、部分的には種数が比較的多く確認されている場所があるが、全体では植被率が低い。低木層、草本層はともに被度がわずかに 5 % で、森林構造のこの 2 階層が欠落しているといえる状態である。また、忌避植物も種数が増加しており、被害レベル 3 と考えられる。出現種の傾向として、ユズリハなどの木本の忌避植物が優占していながら、比較的多くの種が出現している。このデータだけで判断すると、かつてシカの利用頻度が高く積極的に利用していたが、現在では利用頻度が低下しているとも考えられる。しかし、平坦地でシカが利用しやすい環境であることやシカ道が多くみられることから、明確な判断は困難であった。

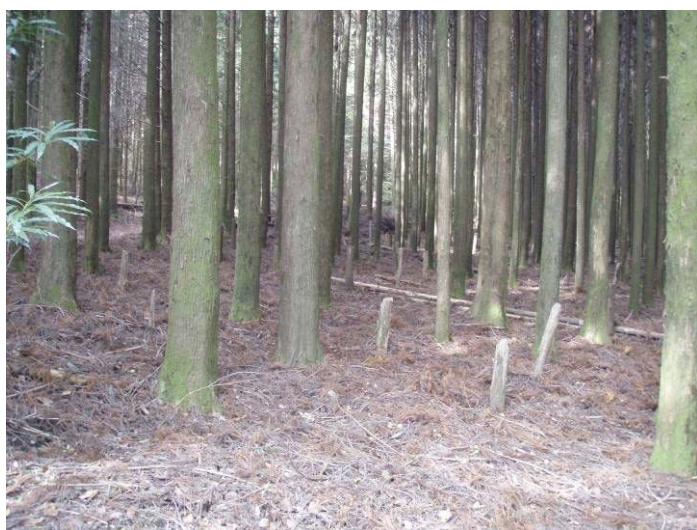
写真 2-1-1-38 Ni9 荒襲林道 林内の様子

| Ni9<br>スギ林 | 今年度調査結果：被害レベル3 ← 過年度調査結果：被害レベル2 |

高木層被度 80%のスギの植林である。低木層はシカの忌避植物であるハイノキ、草本層はヒサカキが優占する。ともに被度 10%で下層植生が少なかった。確認された下層植生には、シロダモやイヌガシなど忌避植物が多く確認された。被害木の新しいものはみられなかったが、森林の内部構造の低木層、草本層が欠落しており、被害レベルは3と考えられる。かつてシカの食害が多かったようであったが、現在は利用頻度が低下していると考えられる。

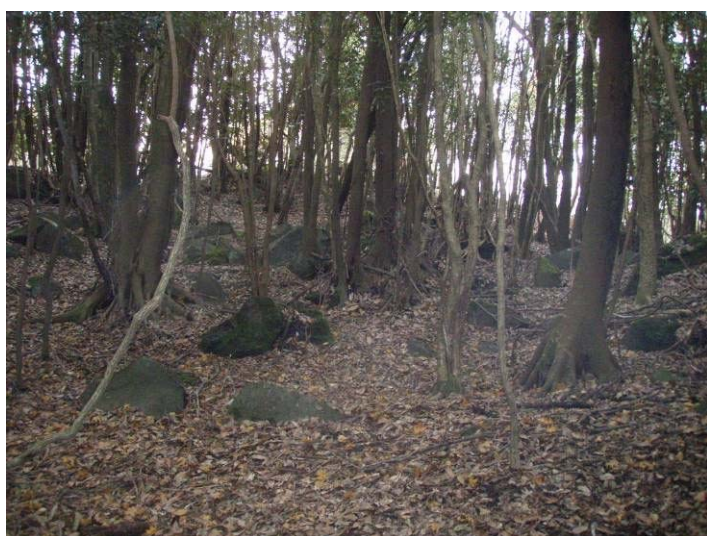
写真 2-1-1-42 Ni10 荒襲林道 林内の様子

高木層をスダジイ、亜高木層をタブノキが優占する常緑広葉樹林である。低木層は被度 30% でイスノキが優占している。木漏れ日が差し、適潤地林の林であるが下層植生がほとんどなく、草本層の被度はわずかに 1.5% である。

平成 23 年度では種数は多くみられていたが、今年度極端に下層植生が少ない環境へと変化した。また、アカガシなど萌芽枝が出ている個体が多く、全体的に樹勢が衰弱傾向にあり、被害レベル 3 と考えられる。新たな食痕もみられることから現在においてもシカの利用はあると考えられる。

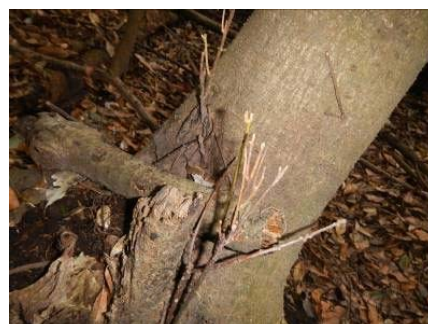
写真 2-1-1-43 Ni10 荒襲林道  
萌芽枝の多いアカガシへの被害。  
対象地周辺で左図の萌芽枝への食害が多く見られた。

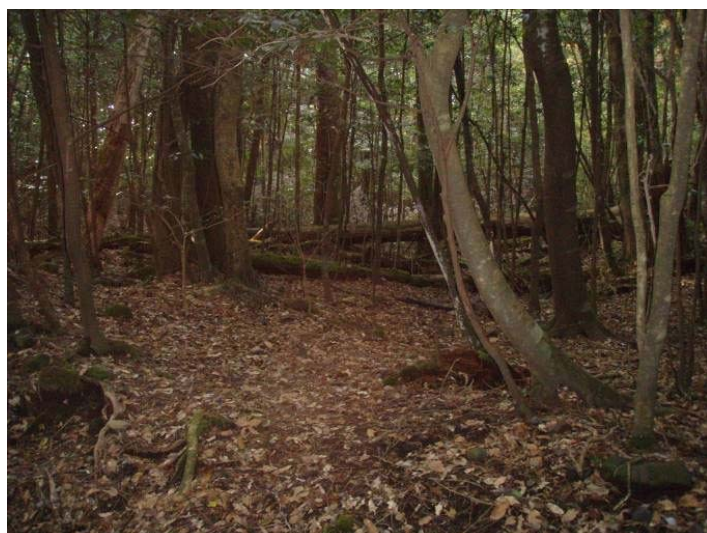
写真 2-1-1-47 Ni11 荒襲林道 林内の様子

アカマツの高木林であるが、アカマツの個体数は少ない林である。亜高木層にはイスノキが優占している。低木層は被度 15% でシカの忌避植物のイヌガシが優占し、草本層は被度 5 % でこれも忌避植物であるシキミが優占していた。下層植生がほとんど見られず、森林の内部構造が大きく影響を受けている状態で、被害レベル3と判断された。また、全体的に樹木の萌芽枝は少ないが、忌避植物であるハイノキやサザンカにも食害がみられ、食痕も新しいものがみられることから、シカが継続的に利用しているものと考えられる。

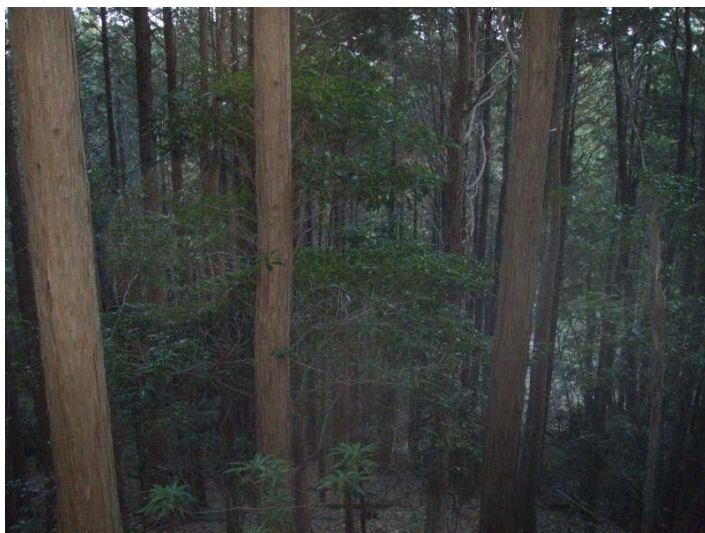
写真 2-1-1-51 Ni12 小池林道 林内の様子

高木層は被度 80% のヒノキ林である。亜高木層は欠き、低木層は被度 10% でシカの忌避植物であるシキミ、草本層はホソバタブが優占するが、被度はわずかに 1 % である。森林の階層構造のうち、低木層や草本層の種構成が変化、欠落している状態である。下層植生は、過年度の出現種とほぼ同様であるが忌避植物であるイヌガシ、サザンカの生育がみられ、被害レベルは 3 と判断された。萌芽枝にシカの食害が見受けられることから、シカが継続的に利用しているものと考えられる。

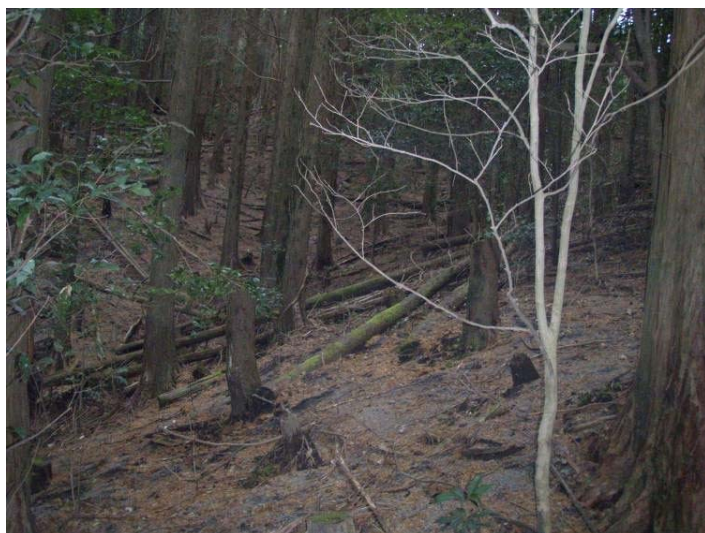
写真 2-1-1-56 Ni13 西岳林道 林内の様子

ヒノキの被度 80% の高木林で、亜高木層を欠く。低木層は被度 10% でシカの忌避植物であるイヌガシが優占し、草本層は被度 5% で同じく忌避植物のシキミが優占していた。林床植生が著しく少なく森林の内部構造である低木層、草本層が欠落した状態であった。また、下層植生は、過年度の出現種とほぼ同様であるが忌避植物であるシキミ、イヌガシなどに加えて新たにマツカゼソウ、カナクギノキの生育がみられ、被害レベルは 3 の状態であると判断された。忌避植物であるイヌガシに食害もみられることから、シカの生息個体数は多いと考えられた。また、古い樹皮剥ぎに加えて新しい樹皮剥ぎもあり、シカが継続して利用しているものと考えられる。

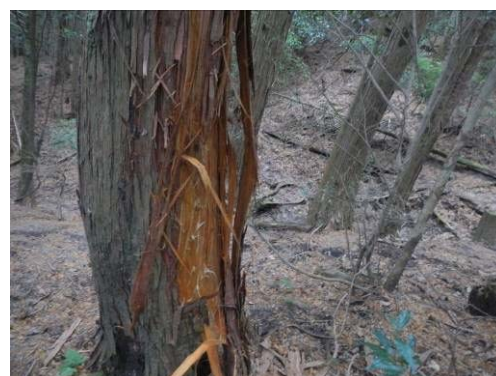
写真 2-1-1-57 Ni13 西岳林道

ヒノキの新しい樹皮剥ぎ

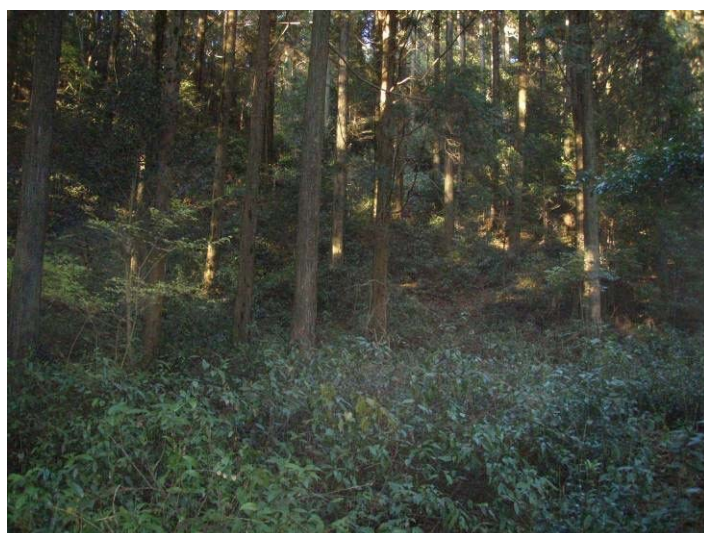
写真 2-1-1-61 Ni14 荒襲林道 林内の様子

高木層の被度 80% のヒノキの植林である。低木層は、被度 40% でヒサカキが優占し、草本層は被度 70% でイズセンリョウが優占していた。下層植生は植被率や種数は多いが、マツカゼソウ、イズセンリョウ、マンリョウ、イヌガシなどの忌避植物の出現率が高い環境であり、草本層は異質なものである。ヒサカキ（忌避でも嗜好でもない）は低木層に多くみられるが、もともとヒサカキが多かったのか不明である。立木に新たな剥皮など食害はみられないものの、森林の内部構造が大きく影響を受けており、被害レベル3 であると考えられる。また、忌避植物のイヌガシやサンゴジュに食害がみられることからシカは継続的に利用していると考えられる。

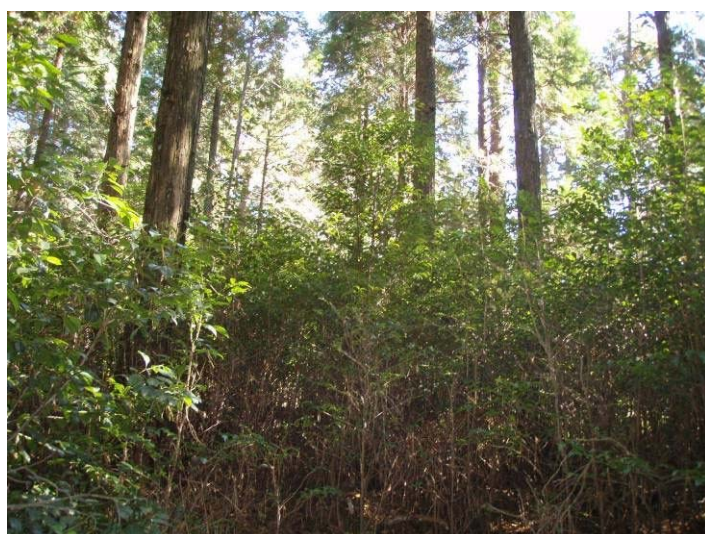
写真 2-1-1-65 Ni15 荒襲林道 林内の様子

高木層は被度 80%のヒノキで、亜高木層を欠くヒノキの植林である。低木層は被度 60%、草本層は被度 50%で、いずれもヒサカキが優占していた。明るい環境で、下層植生の種数は多く、嗜好性植物や忌避植物、その他の種が混在した植生環境であった。嗜好性植物や忌避植物でもないヒサカキが密度高く生育しているが、シカによる影響であるかは不明である。アカガシの萌芽枝に食害が多く見られ、ヒノキにも剥皮などの古い食害が認められた。このことから、森林の内部構造が影響を受けていると考えられ、被害レベルは 2 と判断された。また、シカの利用も継続的に続いているものと考えられる。

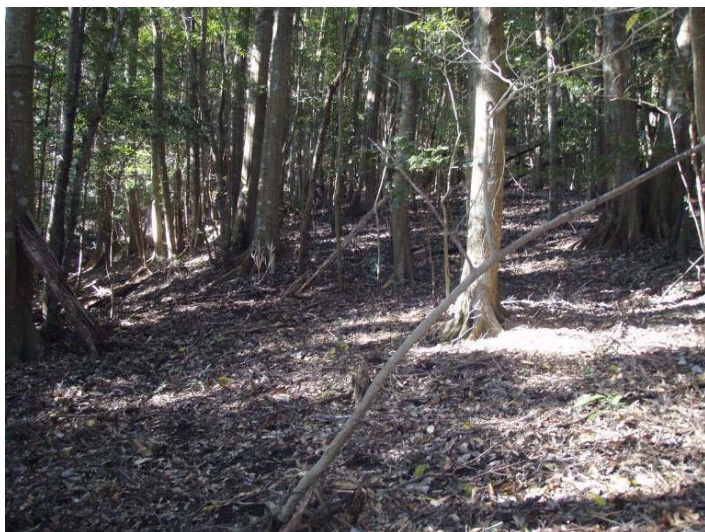
写真 2-1-1-70 Ao1 シカウォール北側 林内の様子

高木層、亜高木層にコジイが優占する常緑広葉樹林である。低木層は被度 15%でヒサカキが優占し、草本層は被度 10%でイヌガシが優占する。低木層では枯死木が多くみられ、草本層は著しく少なかった。古い食痕がみられたことから、かつてはシカの利用頻度が高く、森林被害が進行したと推測された。しかし、アカガシ、ウラジロガシなど実生も生育していることから、現在は、シカの利用頻度が低下していると考えられる。過去のシカ食害の大きさから、森林構造が大きく影響を受けており、被害レベル 3 と考えられた。

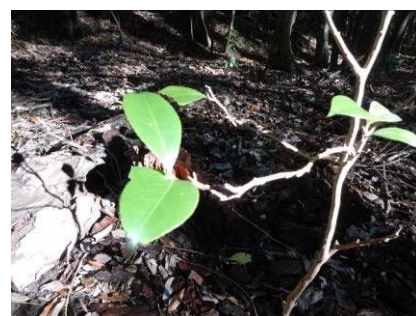
写真 2-1-1-71 Ao1 シカウォール北側  
ヤブツバキへの食害

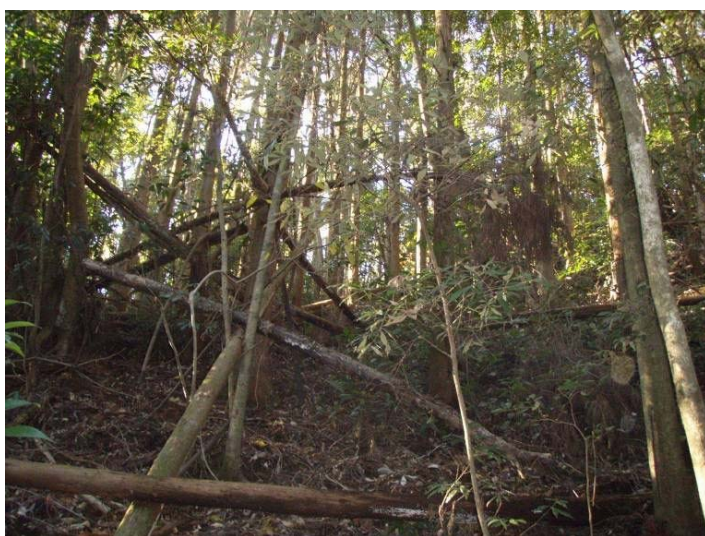
写真 2-1-1-75 Ao2 シカウォール北側 林内の様子

高木層は被度 80% のスギの植林である。亜高木層の被度は 20% でイチイガシが優占する。低木層は被度 30% でカンザブrouノキが優占し、草本層は被度 5% でシカの忌避植物であるハナミョウガが優占していた。シカの食害が進行する過程で、林床の下層植生に忌避植物の優占がみられはじめていた。立木の食害はみられないが、下層植生に新しい食痕などもあり、シカの食害が多くなりつつある過渡期であると考えられた。したがって、被害レベルは 2 と判断された。

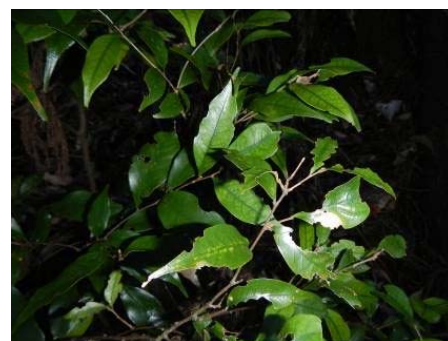
写真 2-1-1-76 Ao2 シカウォール北側  
コジイへの食害

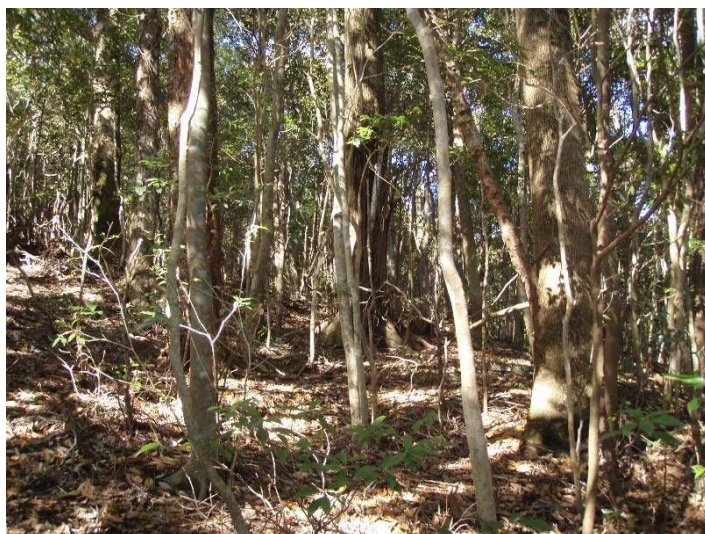
写真 2-1-1-80 Ao3 シカウォール北側 林内の様子

高木層は被度 80% のヒノキで、亜高木層を欠く。低木層は被度 30%、草本層は被度 20% で、この 2 層はシカの忌避植物であるシロダモが優占していた。下層植生が少なく、忌避植物の木本類が生育し始めていることから、被害レベルは 3 と判断された。また、シカによる古い剥皮や、角研ぎ跡はみられるものの、新しい食害がみられないことから、過去にはシカの利用頻度高かったが、現在では低くなっているものと推測された。

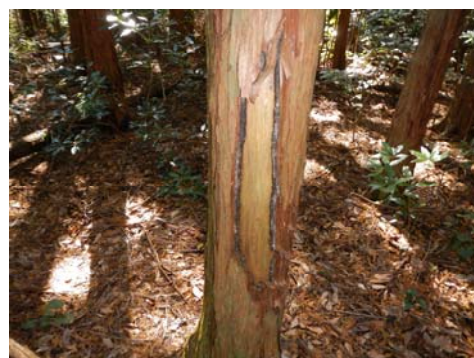
写真 2-1-1-81 Ao3 シカウォール北側  
ヒノキへの古い剥皮

新しい剥皮や萌芽枝への食害は見られなかった。

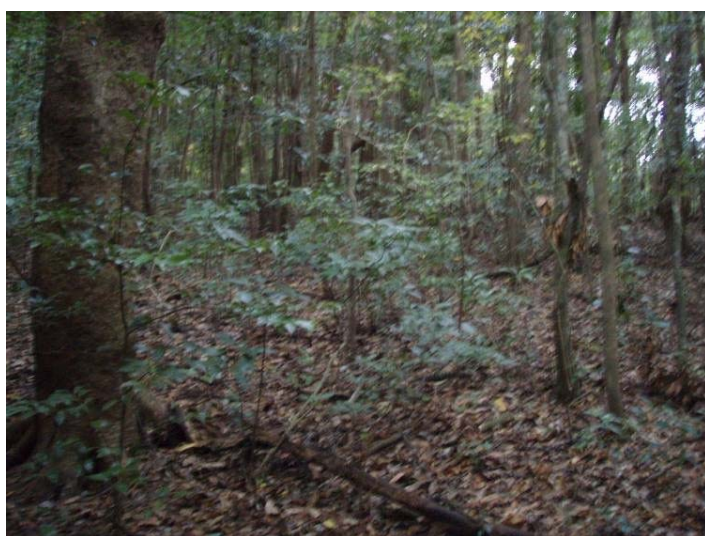
写真 2-1-1-85 Ao4 シカウォール南側 林内の様子

高木層は被度 75%でホソバタブが優占し、亜高木は被度 20%でアカガシが優占する常緑広葉樹林である。低木層は被度 20%で嗜好性植物であるアカガシが優占し、草本層は被度 15%でこれも嗜好性植物のアオキが優占する。調査対象地の下層植生が少ないが、これはシカによる食害なのか明確には判らなかった。剥皮、角研ぎなどの被害はみられないがアカガシ、イヌビワ等の萌芽枝に食痕がみられるなど、シカの食害がみられており、被害レベルは1と判断された。

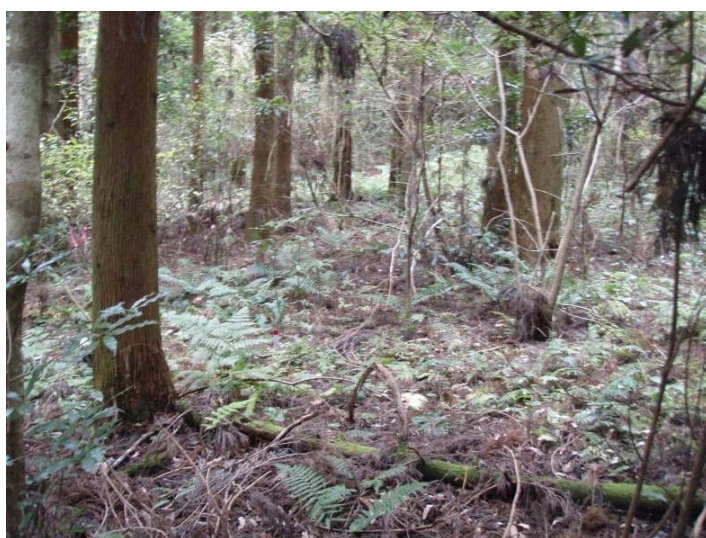
写真 2-1-1-90 Ao5 シカウォール南側 林内の様子

高木層は被度 70%でスギが優占、亜高木を欠いたスギの植林である。低木層は被度 35%でホソバタブが優占し、草本層は被度 65%でイワヘゴが優占していた。1年前と比較して新しい食害の跡やマツカゼソウ、ナガバヤブマオなどの忌避植物が目立ち始め、林道沿いでは食害がみられた。まだ全体的に出現種数が多く、アオキなど嗜好性植物はまだ残っていた。本地域はシカの食害を受け始めており、今回の調査結果からはシカの被害レベルは1と判断された。

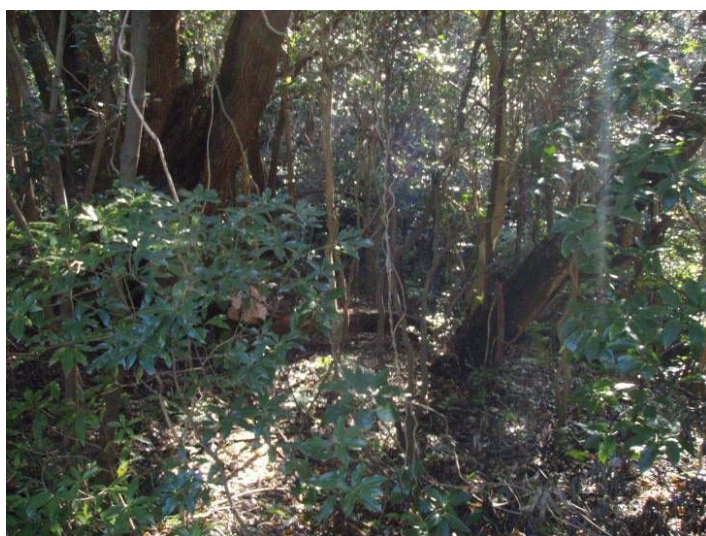
写真 2-1-1-94 Ao6 シカウォール南側 林内の様子

高木層被度 60%でヒノキが優占、亜高木層を欠くヒノキの植林である。低木層は、被度 70%でアオキが優占し、草本層は被度 20%でツルコウジが優占していた。下層植生の生育が多く、剥皮の被害はなく、草本層の一部に食害が認められる以外はシカの食害はみられなかった。忌避植物は現時点で目立ったものはみられないが、下層植生が少ないことから、忌避植物が徐々に増加するのではないかと考えられた。したがって、シカの被害レベルは1と判断した。

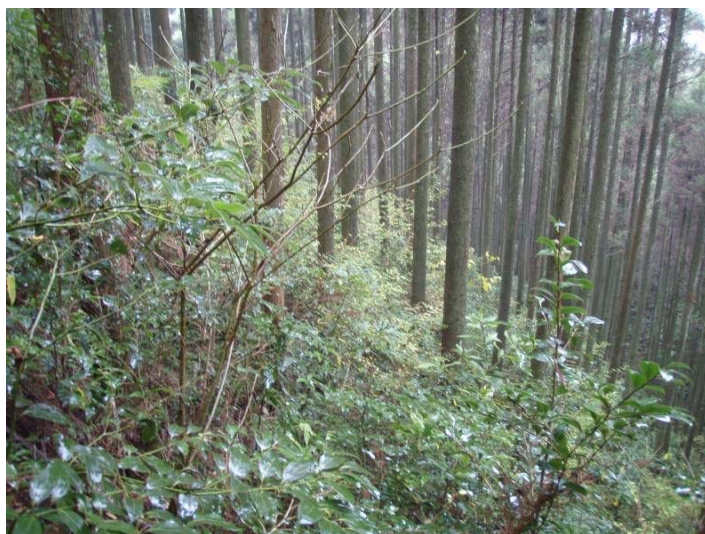
写真 2-1-1-98 Ao7 シカウォール北側 林内の様子

高木層は被度 70%でスギが優占し、亜高木層を欠くスギの植林である。低木層は被度 20%でタブノキが優占し、草本層は被度 80%でアオキが優占していた。下層植生は種数が多く、僅かにシカがベニシダをかじった跡がみられた以外は、明確な食害や剥皮はみられなかった。忌避植物の生育はあるものの、目だって優占するものはなく、平成 23 年度から大きな出現種の変化もみられなかった。森林の群落構造として良好な環境が維持されていると判断されることから、被害レベルを 0 と位置づけた。

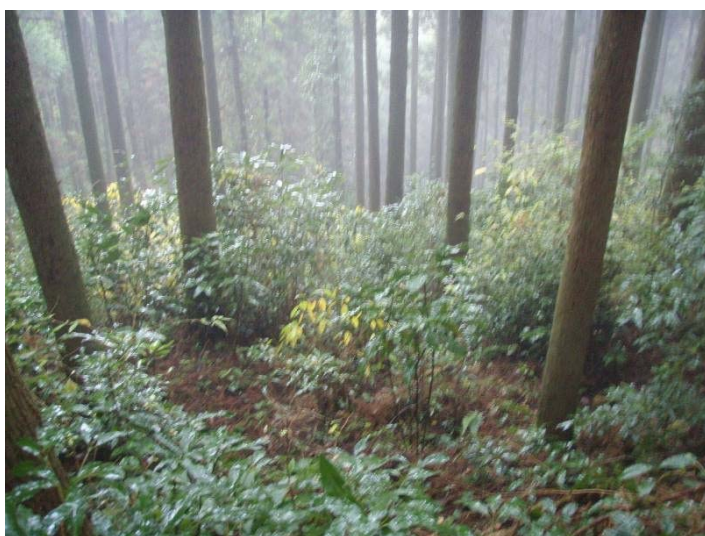
写真 2-1-1-103 Ao8 シカウォール南側 林内の様子

高木層は被度 80%のスギが優占し、亜高木層を欠くスギの植林である。低木層は被度 20%、草本層は被度 70%でいずれもシカの嗜好性植物であるアオキが優占していた。下層植生の生育種数が多く、シカによる明確な食害や剥皮がないことから、シカによる森林被害の影響はほとんどないと考えられ、森林の群落構造として良好な環境が維持されていると判断された。したがって、被害レベルを 0 と位置づけた。

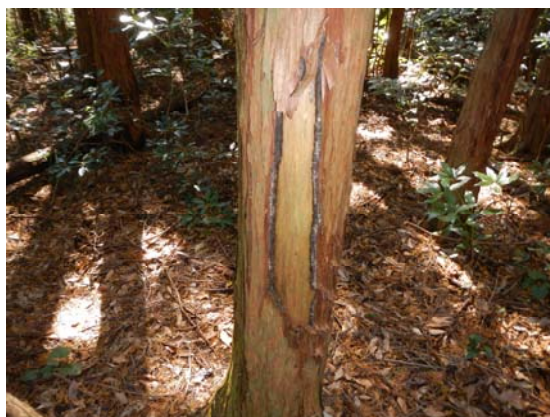
写真 2-1-1-107 青井岳地域 シカウォール南側  
剥皮(多くの個体が古い剥皮であった)

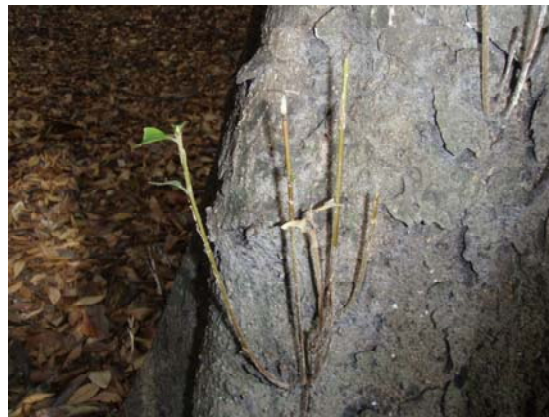
写真 2-1-1-108 青井岳地域 シカウォール南側  
萌芽枝への新しい食害
