## 第4章 現地調査

### 4-1 生息密度調査

## 4-2 生息環境の調査

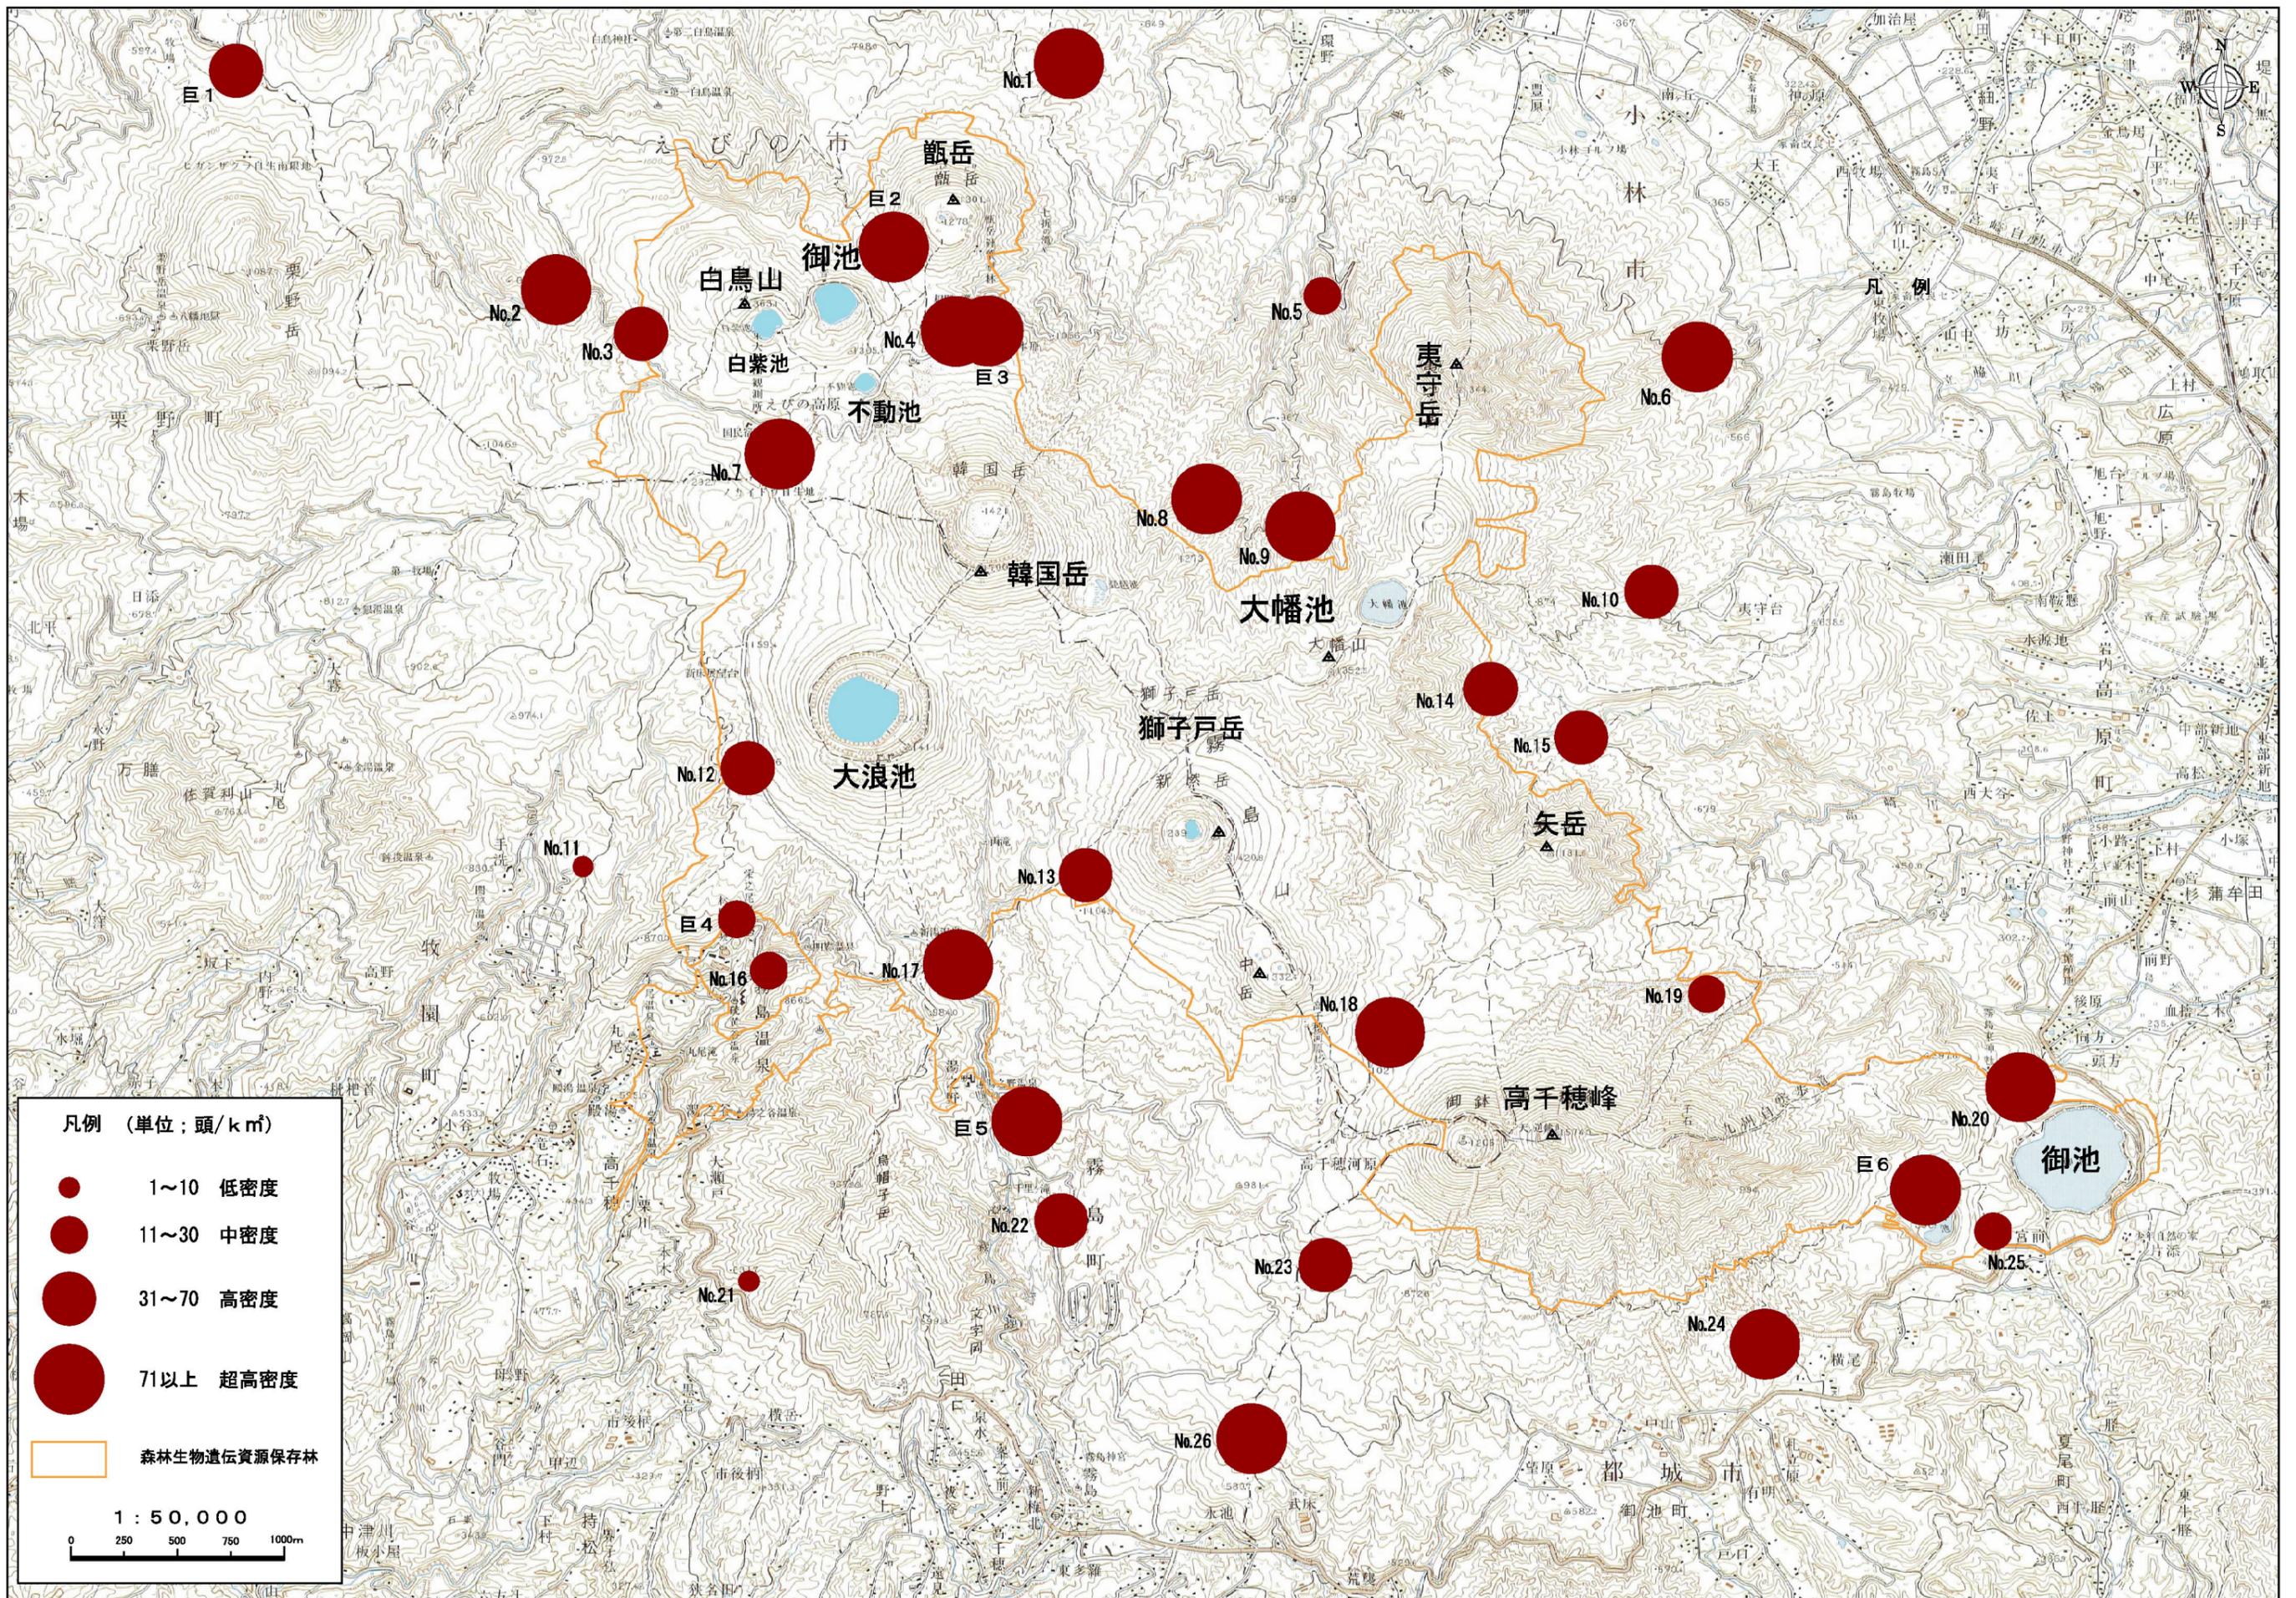
図4-3 霧島におけるシカ生息密度

霧島調査対象地域の南西側No.11、No.21 の 2 地点が 10 頭/k m<sup>2</sup>未満の低密度地域であり、その近く霧島温泉周辺部の巨 4、No.16、夷守岳北西側のNo.5、矢岳二子石北側のNo.19、及び御池南西側のNo.25 の 4 地点が 11～30 頭/km<sup>2</sup>の中密度地域という結果であった。

巨 1、No.3、No.10、No.12、No.13、No.14、No.15、No.22、No.23 の 9 地点が 31～70 頭/km<sup>2</sup>の高密度地域とされ、巨 2、巨 3、巨 5、巨 6、No.1、No.2、No.4、No.6、No.7、No.8、No.9、No.17、No.18、No.20、No.24、No.26 の 16 地点が 71 頭以上/km<sup>2</sup>の超高密度地域という結果が得られた。その内、えびの高原周辺～甕岳にかけての一带、大幡山の北側一带、高千穂河原北側、御池周辺～西岳林道の一带が 100 頭/km<sup>2</sup>以上であった。

今回、霧島モデル地域にて行った糞粒法調査結果の平均密度と標準偏差は 85.4 頭±67.6 頭(n=32)であり、一般的に適正密度とされている 3 頭～5 頭/km<sup>2</sup>(東正剛ほか, 1993)と比較すると、17 倍以上という結果であった。

以上のことから、霧島地区のシカは極めて高い密度で生息し、かつ全域に高密度で分布していると考えられた。
