4-3 被害状況調査

4-3-2 結果及び考察

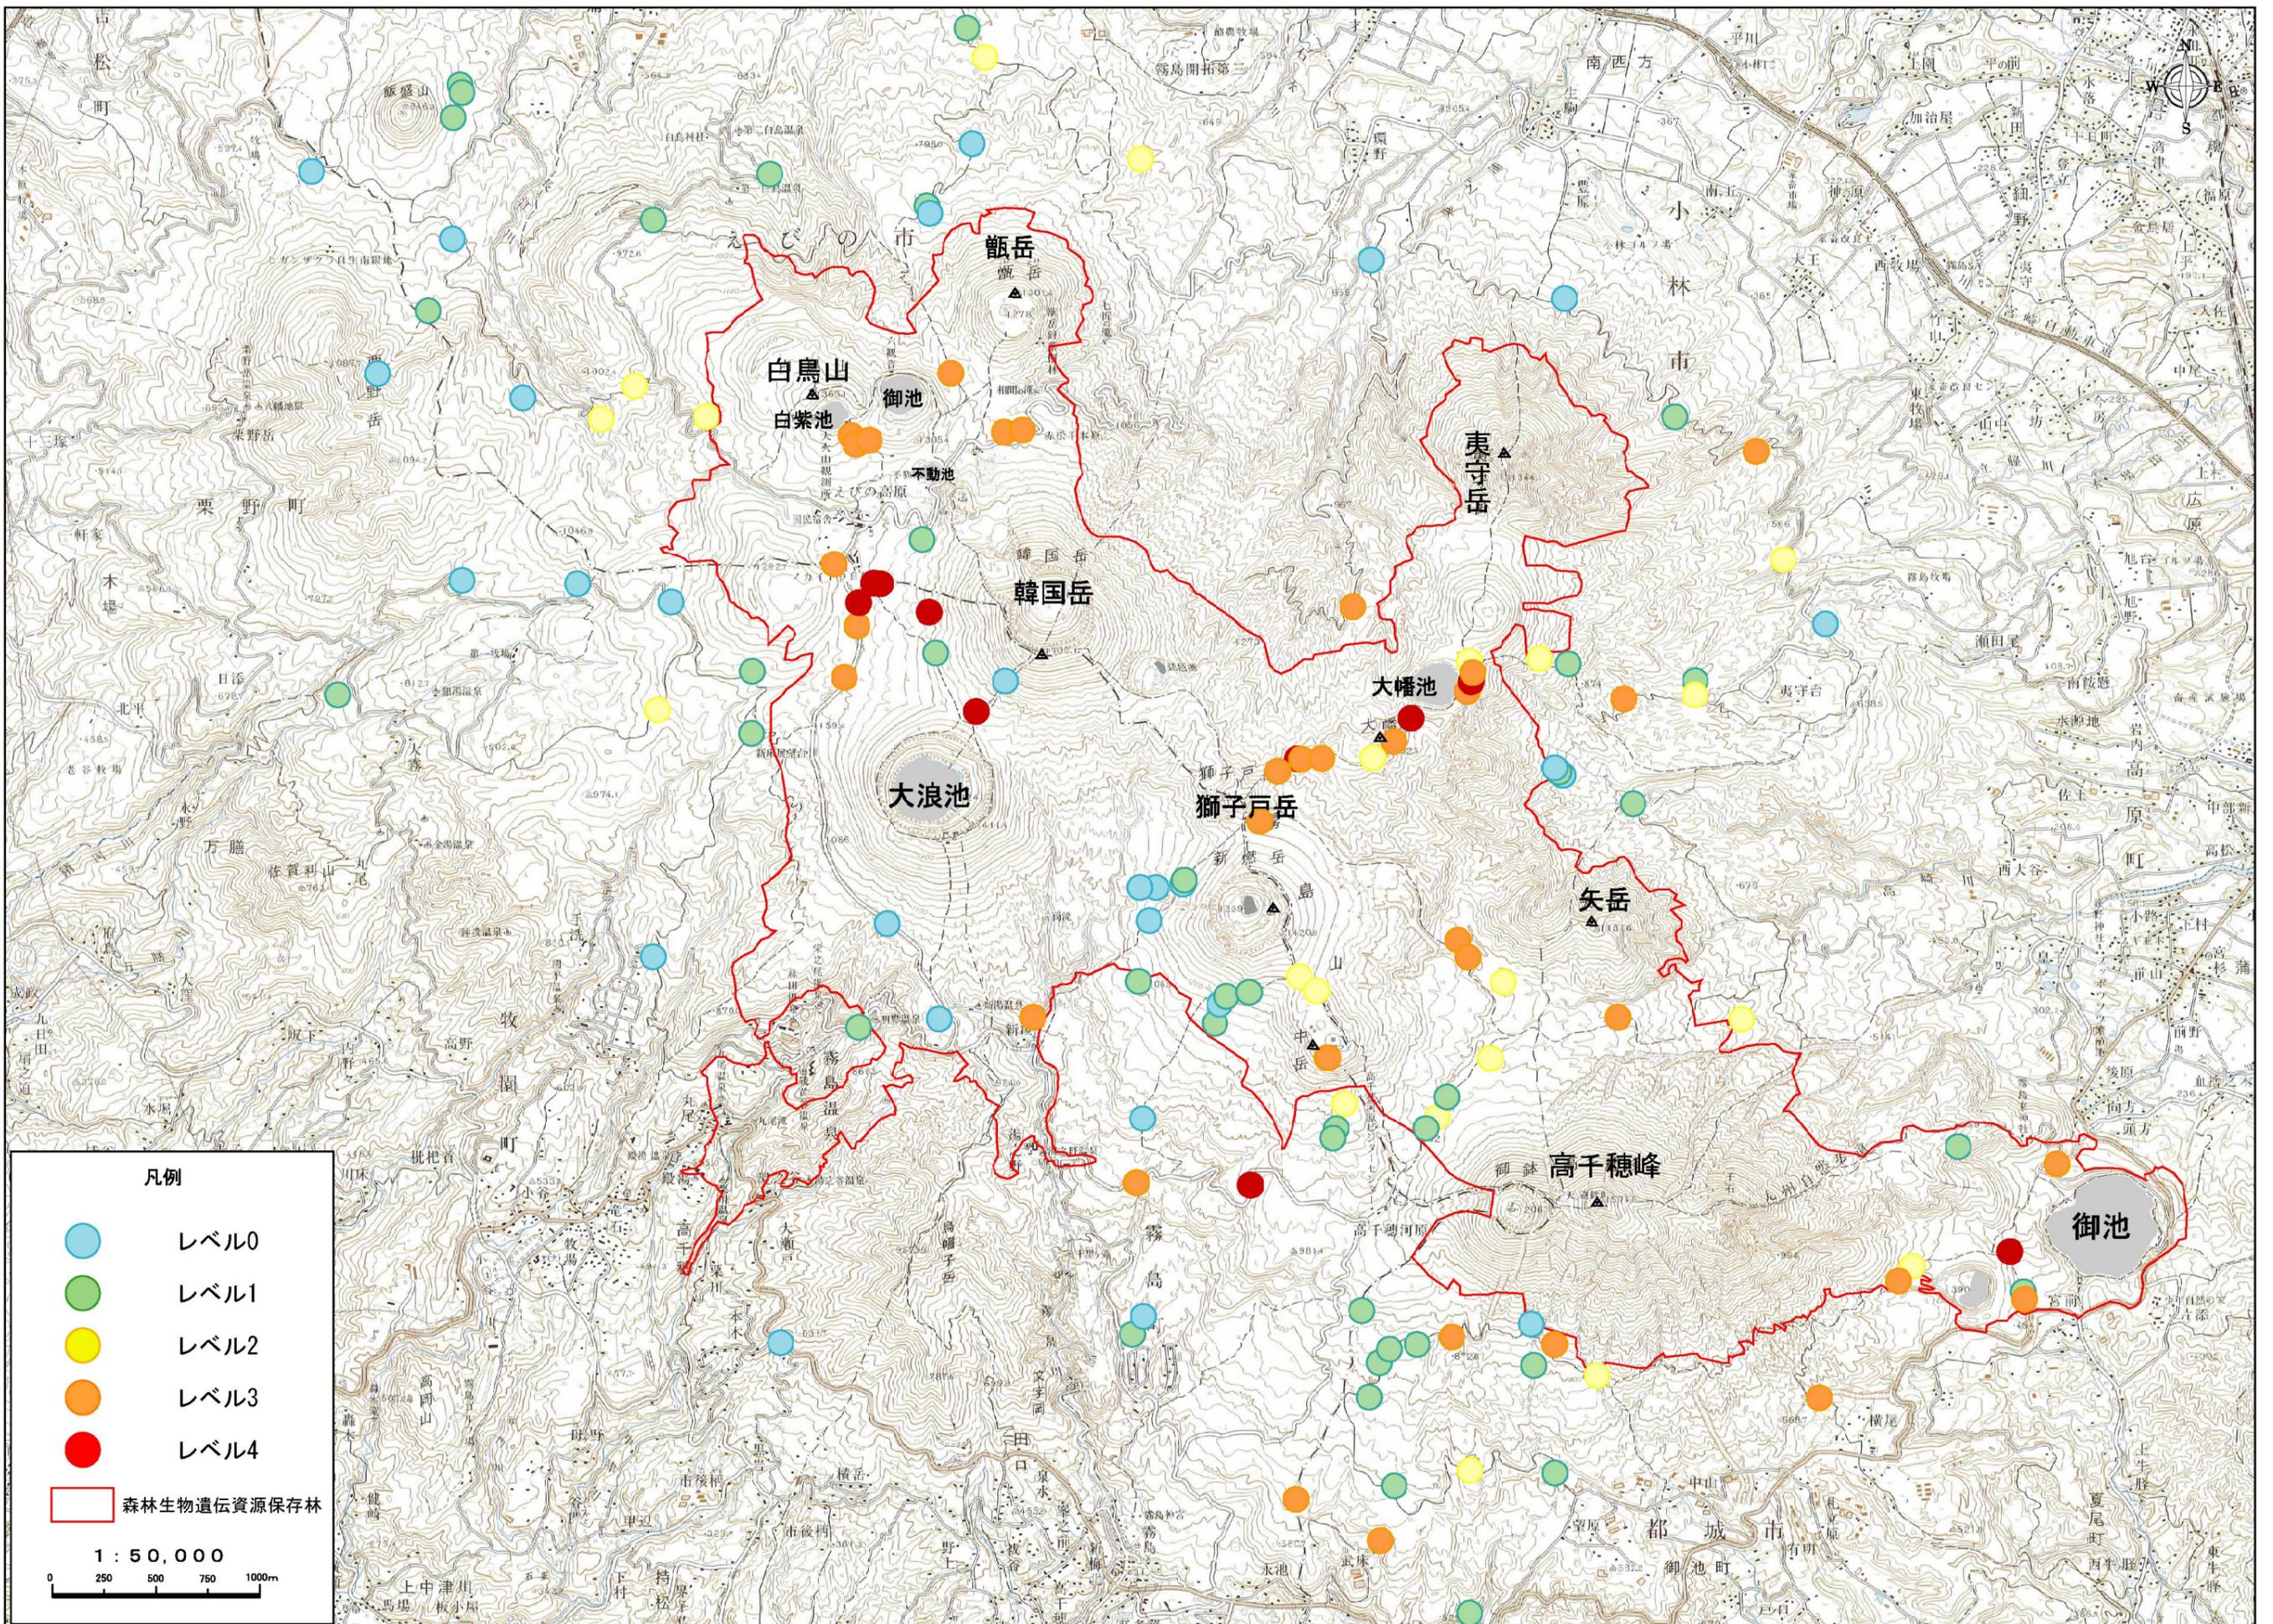
図4-4 シカ被害レベル (霧島山地域)

シカの被害状況調査地点及びその地点における被害レベルを図 4-4 に示した。中央火口丘に近い標高の高いところに被害レベル 3～4 の地点が多く見られ、被害レベルが 0～2 の地点は、霧島地域全体に及んでいた。

被害レベルの 4 や 3 では、天然林の構成種となっているスズタケや草本層等が、シカの採食によって全滅し、一部の構成種が欠けた本来あるべき森林とは異質な状態である。

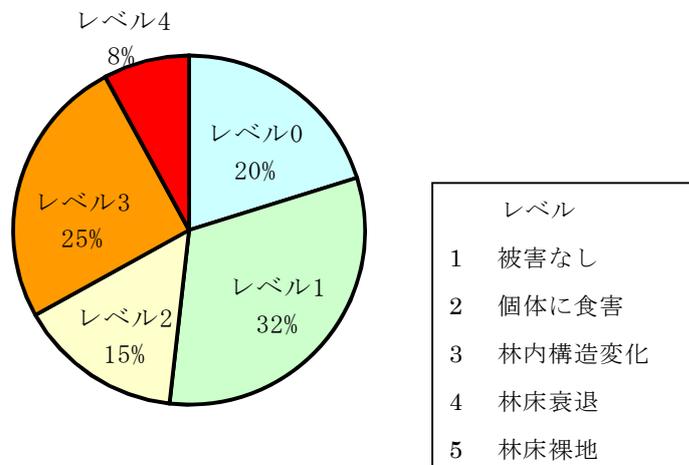
図 4-5 霧島におけるシカ被害状況の割合

図 4-5 は、霧島におけるシカ被害状況（レベル）の割合を示したものである。

森林の衰退状況が顕著となっている被害レベル 4 及び被害レベル 3 の割合が、全体の約 1/3 を占める結果となっている。

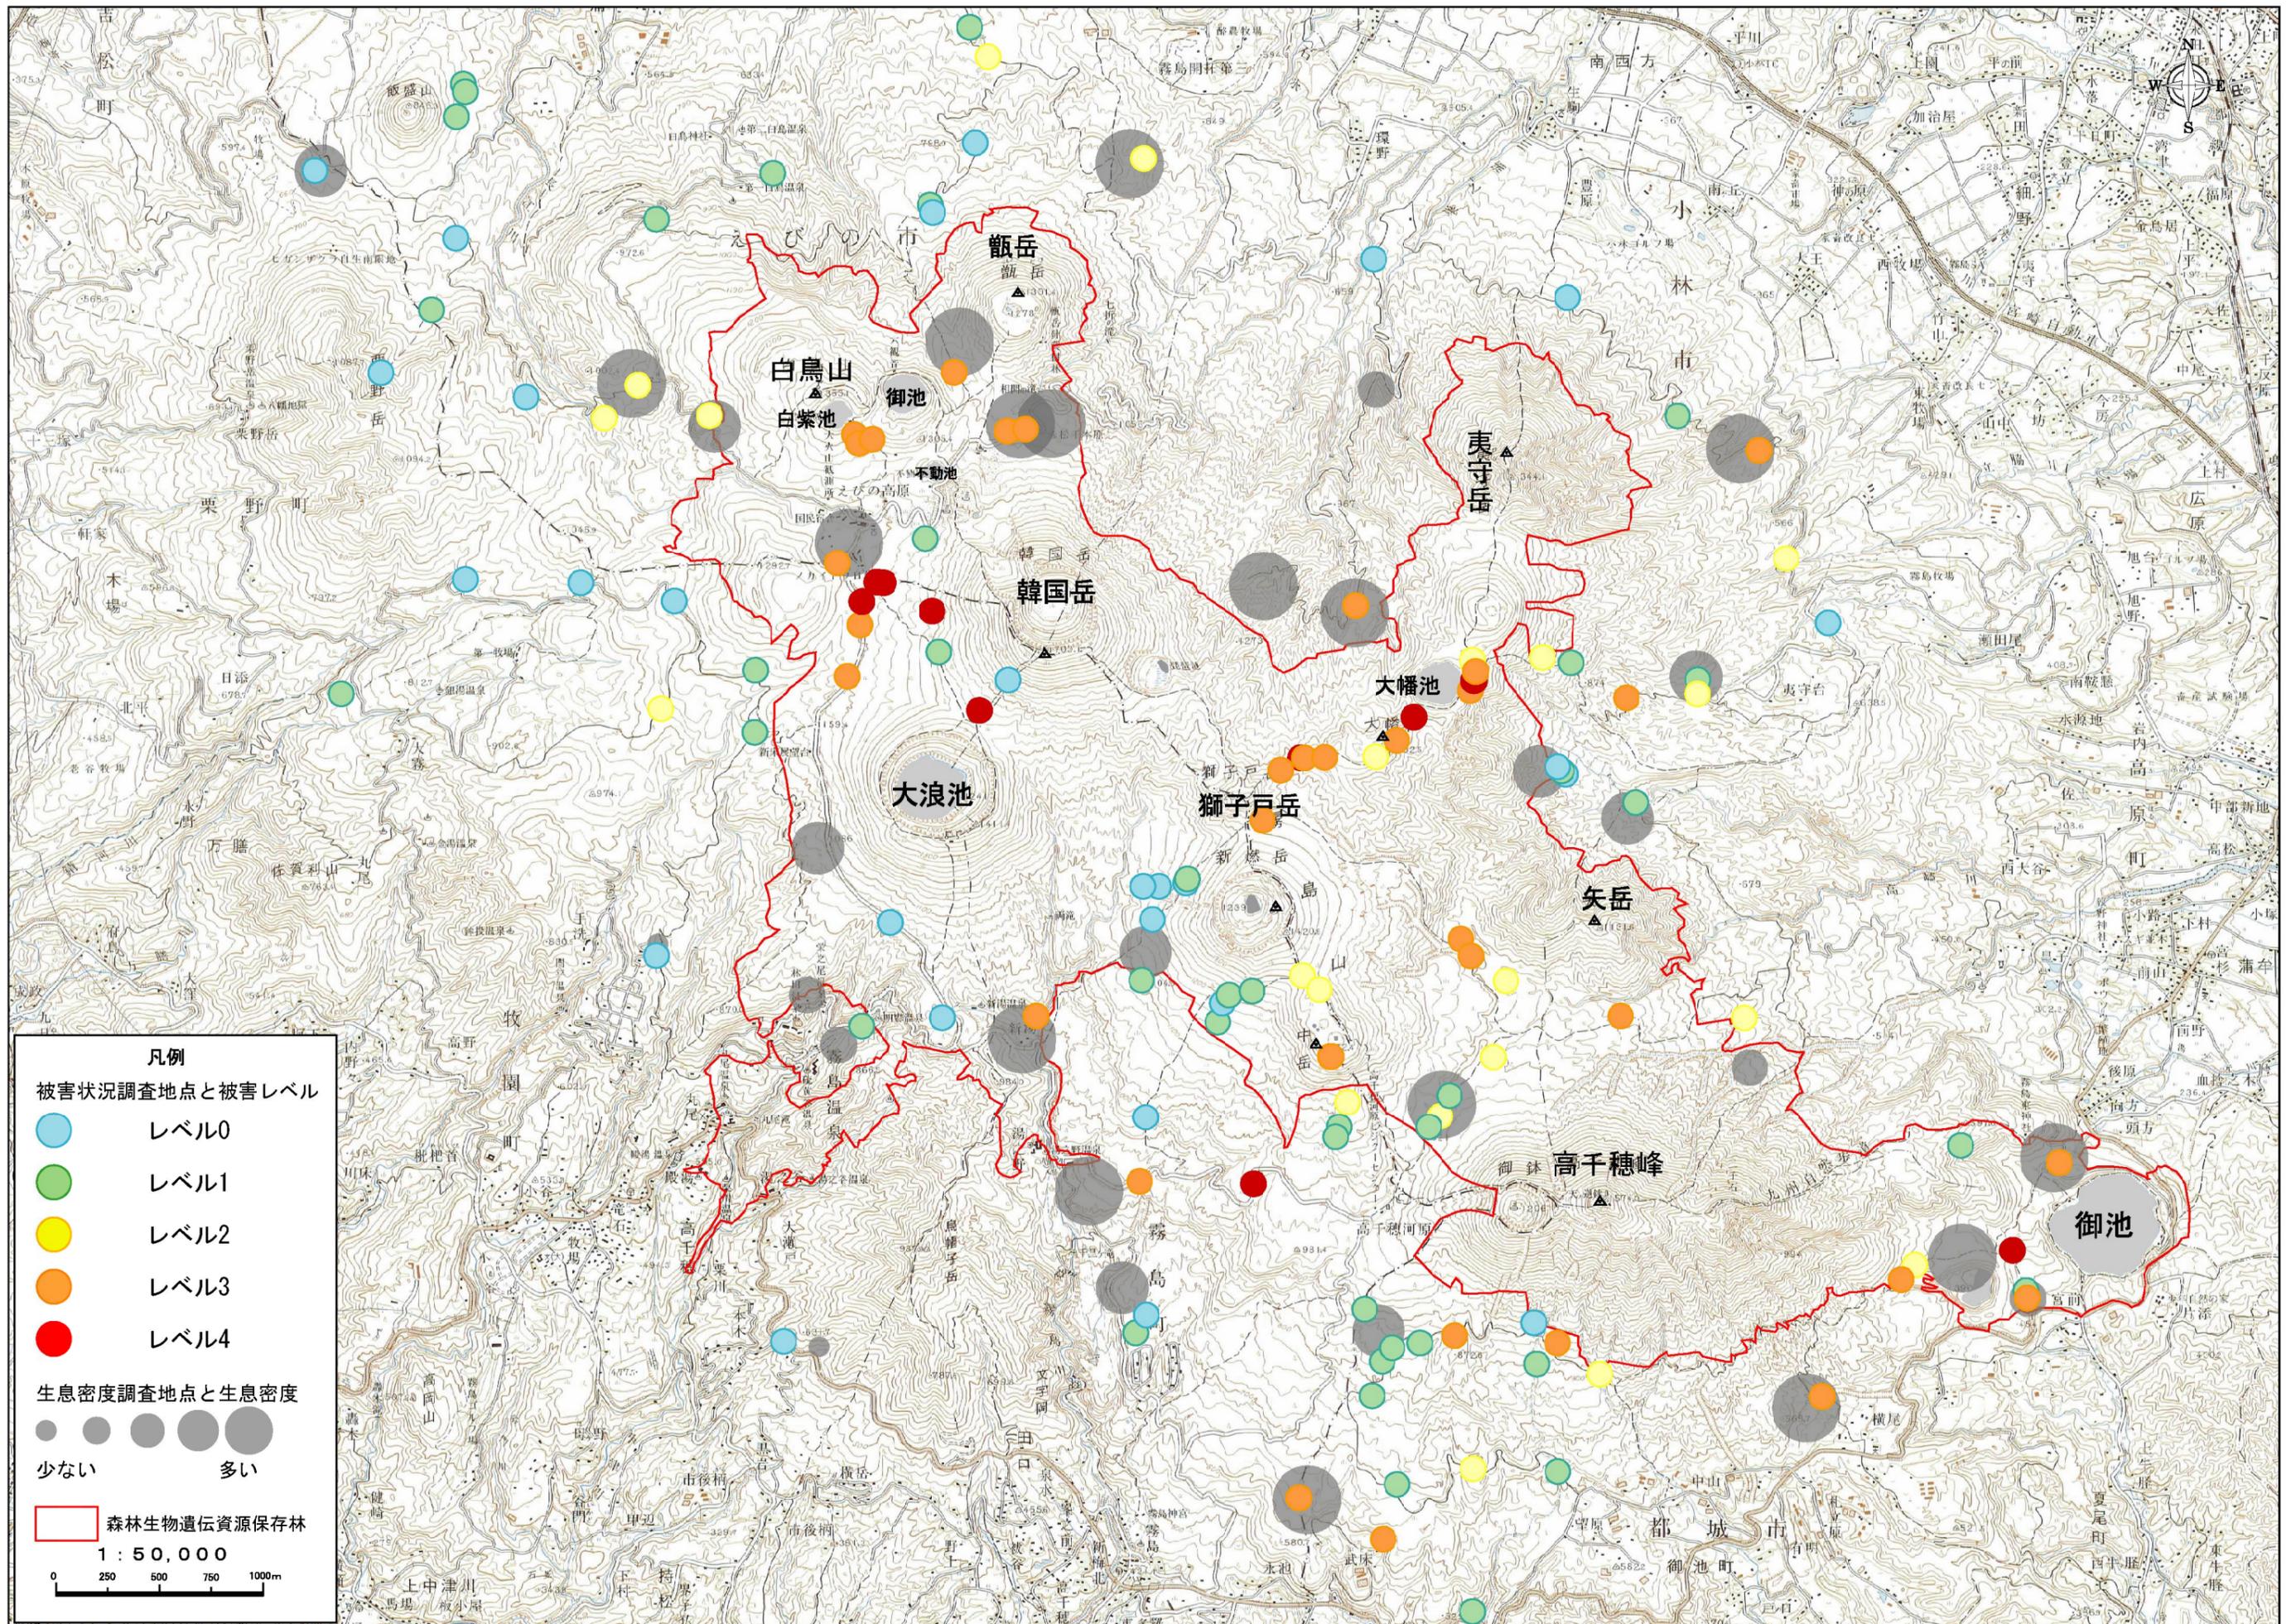
図4-6 シカ生息密度調査および被害状況調査の結果（霧島山地域）

○ 図 4-6 はシカの生息密度の分布と被害状況分布をオーバーレイさせたものである。これを見るとシカの生息密度が高い場所の周辺でシカによる被害が大きい傾向が見られる。
