植生の保護・再生手法の検討

(「令和 3 年度九州森林管理局による調査事業の概要」抜粋)

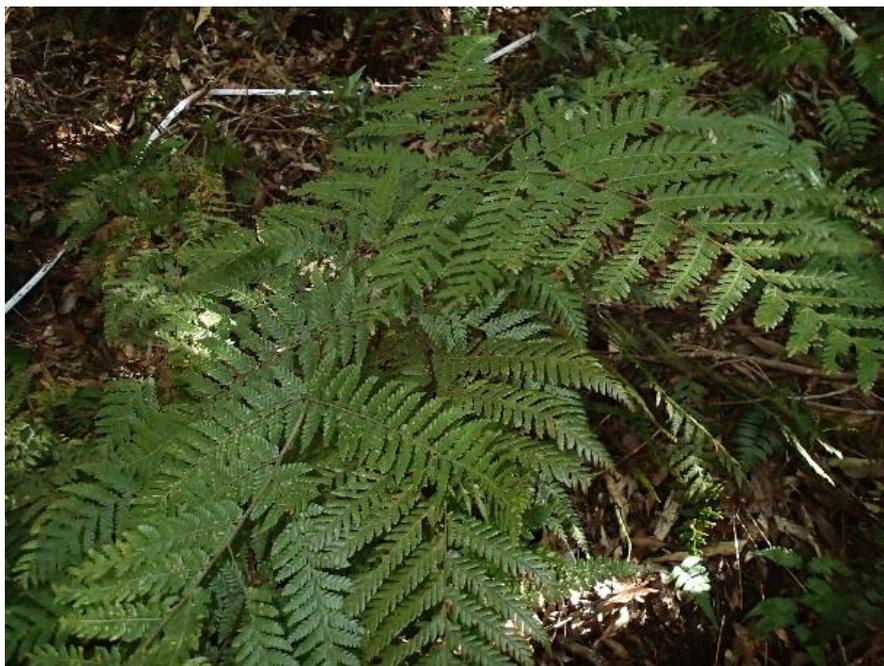
保護柵内外では、カンカケ300mで出現種数と実生本数について、カンカケ550m、中間2で出現本数についてそれぞれ大きな差が見られ、柵の効果が表れていると考えられる。しかし柵内でもカンカケ550mでは出現種数であまり変化が見られず、中間前岳下-2、中間2では出現種数がそれぞれ6種、5種の減少となり、中間前岳下-2の柵外に至っては種数が平成24年度から10種も増加した。中間前岳下-2ではミヤマノコギリシダ、ホソバカナワラビ、ヨゴレイタチシダが、中間2ではカツモウイノデ、ミヤマノコギリシダ、ヤクカナワラビといった中型の葉を広げるシダ類が、柵内でも林床を広く覆う箇所が出現して優占してお

り（写真 1）、植物間の競争で不利となった植物の生育を妨げていることが考えられる。上記 5 種のシダはいずれもシカの不嗜好植物でもあり、柵外で嗜好植物に比べて最近まで残っていたものが、柵内で被害を受けずに生育したことが考えられる。今後はこうした不嗜好植物について、適正な管理が必要と考えられる。

写真 1 中間 2 の柵内で優占したカツモウイノデ

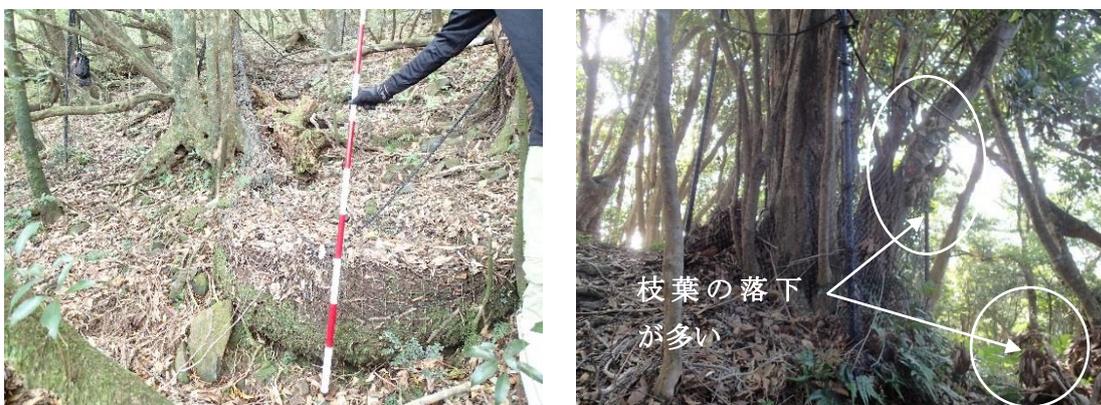
過去の傾向として、立木の倒伏による損壊とヤクシカの侵入による損壊が多く見られるため、台風の屋久島通過時の規模・進路及び、予め倒伏が想定される上層木に留意する。なお、前回の委員会において、柵が壊れることにより正確なデータがとれなくなるとの課題が指摘されているため、被害予測箇所については、損壊等を確認次第、可能な修繕と報告を行う。また、ヤクシカは柵下部から侵入を試みる特徴があるため、柵の下部に特に留意する。昨年度は落葉落枝が流出して柵下部に堆積した箇所や、台風 10 号の通過後、萌芽枝保護柵内外に落枝が多数確認された。落葉落枝の堆積等、柵の破損に繋がる異変がないか気を配る。

写真 2 柵下部の落葉落枝の堆積(左)と萌芽枝保護柵内外の落葉落枝(右)

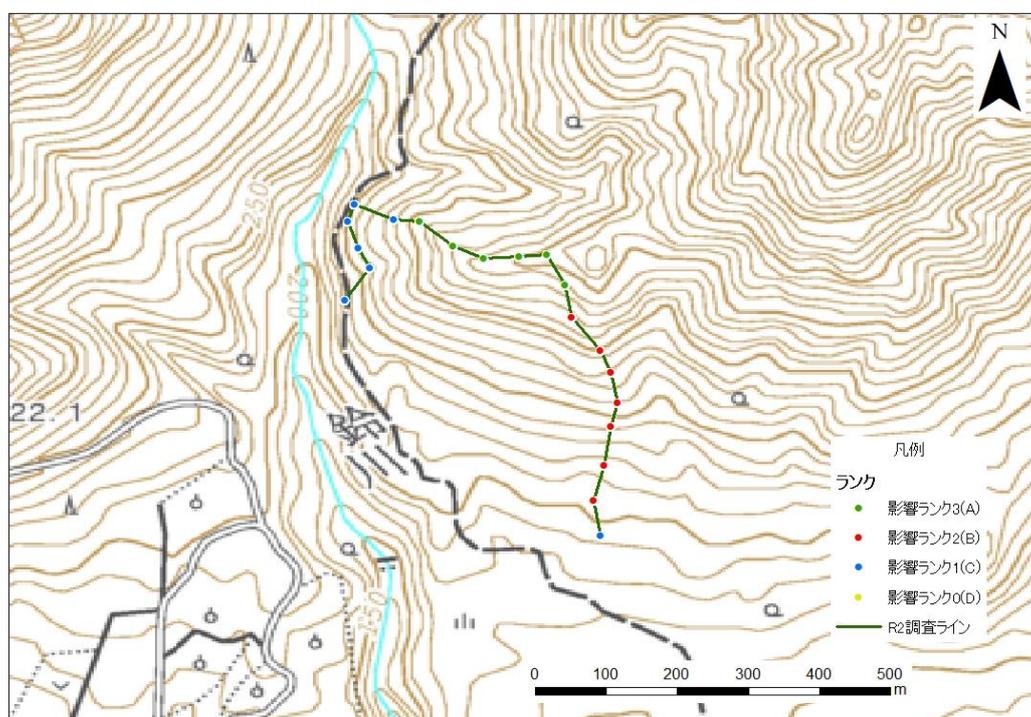
図 2 植生被害影響ランクの例(尾之間下)
