# 令和4年度 「森の巨人たち百選」仲間川の サキシマスオウノキ調査報告書

令和5年3月24日  
九州森林管理局 計画保全部  
西表森林生態系保全センター

# 「森の巨人たち百選」仲間川のサキシマスオウノキについて

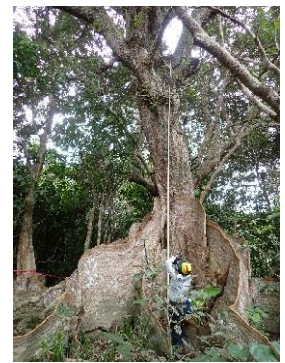
【写真 3 樹高計測】

サキシマスオウノキの樹高は 23.9m（写真 3）、板根形成箇所上端部の幹回りは 375 cm で、これまで同様に形状に大きな変化は見られなかった。また、令和 4（2022）年度は、9 月の台風 11・12 号が相次いで襲来したものの大きな被害はなく、樹形、樹勢等に大きな変化等は認められなかった。

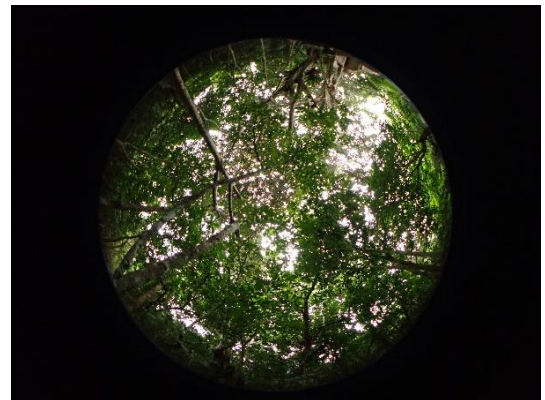
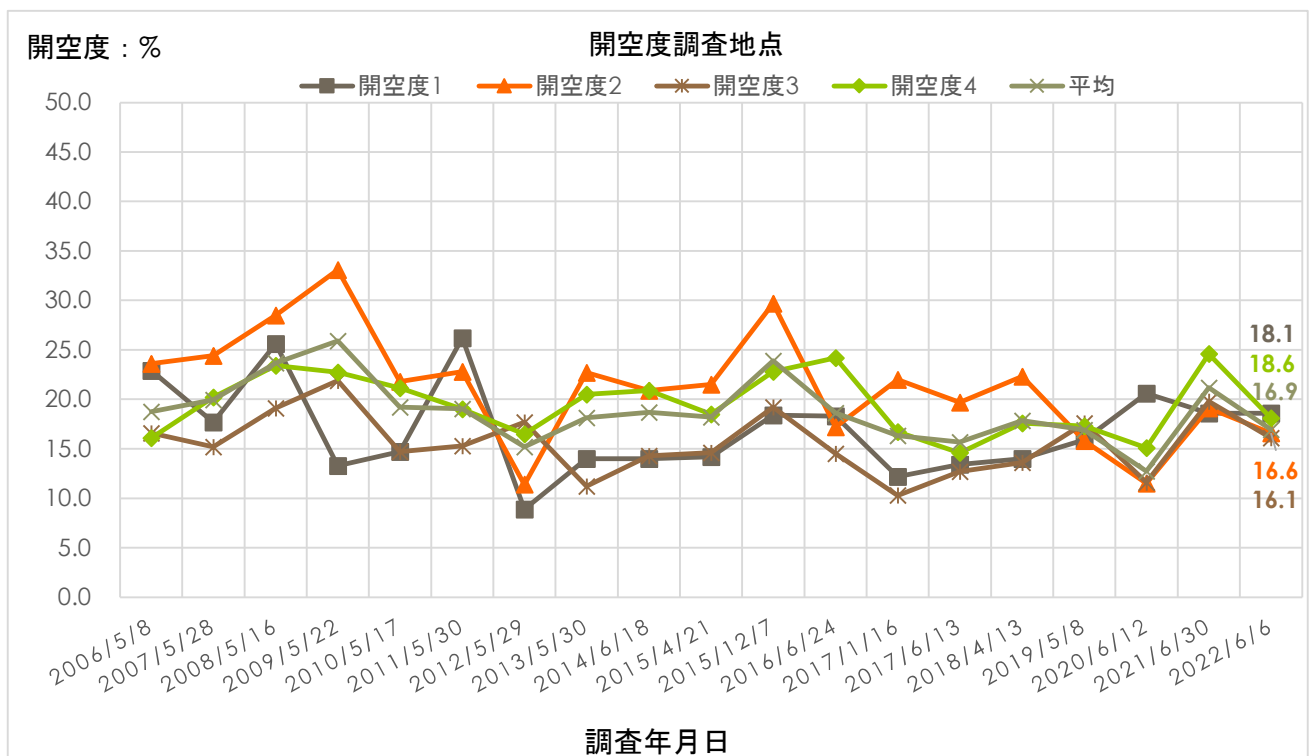
サキシマスオウノキ周囲における開空度の推移はグラフ 1 のとおりで、平成 27（2015）年 8 月の大型台風 13 号の襲来により枝葉の消失が発生し値が上昇したが、その後は樹幹もうっ閉し落ち着いてきた。今年度については前年より数値の下降傾向が確認された（写真 4、グラフ 1）。

【写真 4 サキシマスオウノキの全円周画像】

なお、測定点の開空度 1 は、平成 20（2008）年 11 月調査時点からオオハマボウなどの枝葉が平成 18（2006）年 9 月の台風 13 号の影響により垂下し、開空度の測定が出来ない状態となったことから過去の数値も含め平均値データとしては採用していない。

【グラフ 1 サキシマスオウノキ周辺の光環境の変化】

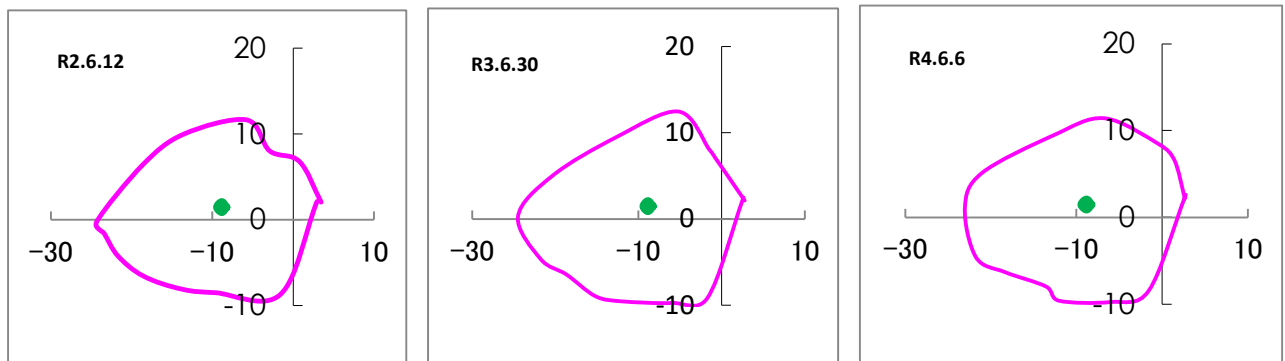
【図 4 枝張りの変化】

枝張りの変化は、令和 2(2020)年 6 月から令和 4(2022)年 6 月まで 3 年間の樹冠投影図を比較し、変化状況を示した(図 4)。

平成 28 (2016) 年度以降、令和 4 (2022) 年 6 月の調査時点までは、大型台風の襲来は無く、大きな落枝等の変化は確認されなかった。

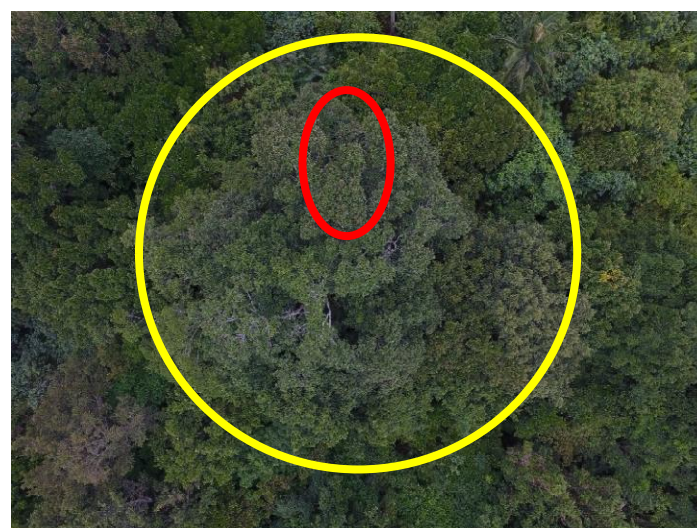
着生植物はアコウ、オオタニワタリが確認された。また、アコウについては、気根がサキシマスオウノキの幹を伝い地上に向かって伸長到達しており更に成長している。無人航空機を使った上空からの写真においても、サキシマスオウの樹幹部を覆うアコウの着生を確認した(写真 6)。併せて、周囲に生育するアコウが成長するに伴い、サキシマスオウノキの板根の伸長に支障を与えていることが昨年度と比較してもより一層顕著になっており、早急にアコウを除去する保全措置が必要である(写真 7, 8)。

【写真 6 無人航空機を使った上空からのサキシマスオウノキ(黄線囲み部分)およびアコウ(赤線囲み部分)】

しかし、サキシマスオウノキに着生しているアコウ及び周囲に生育するアコウが、サキシマスオウノキの生育に支障を生じさせてくる可能性が高いと考えられることから、保全協議会において、除去等具体的な保全措置に対して、今後、法的手続き等も含めた取り組みを早急を実施する必要がある。

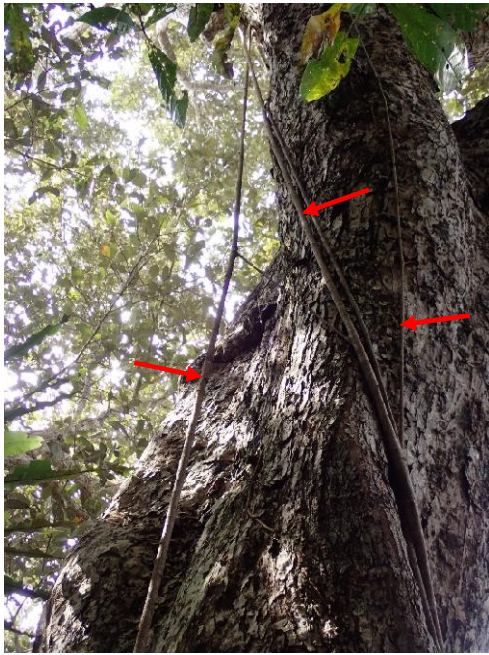
【写真7 地中に向かって伸びるアコウの気根  
(赤矢印)】

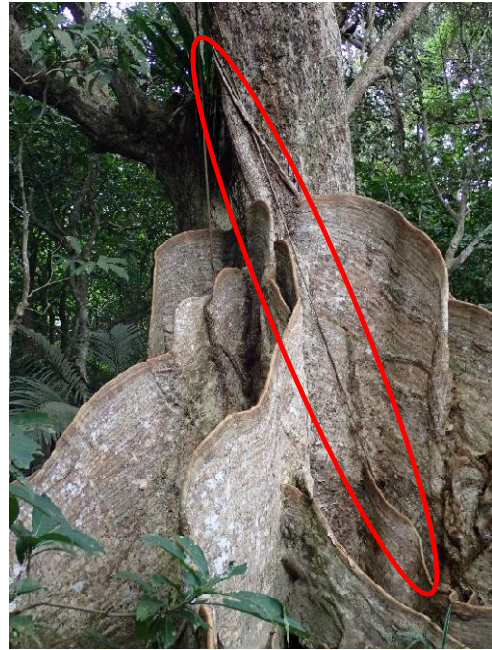
【写真8 地表に達した着生アコウの気根  
(赤線囲み部分)】

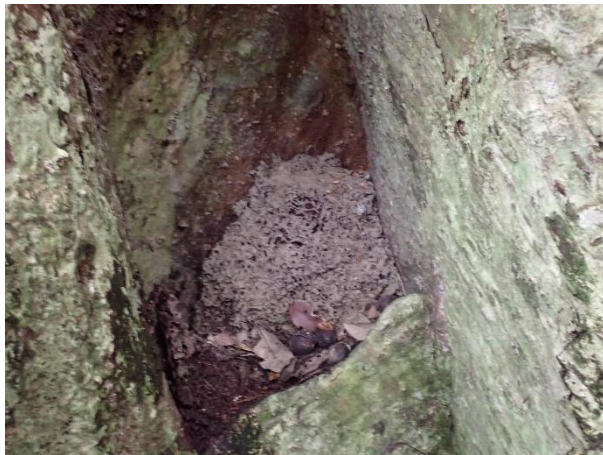
一昨年度確認されたタカサゴシロアリの営巣箇所については、昨年度同様に地表より 40 cm の樹幹 (SW 方向) に営巣箇所 (40 cm×35 cm) が確認されたが、営巣近辺の蟻道及びタカサゴシロアリの姿も確認されず、営巣自体は衰退していると思われる (写真 9, 10)。ただ、営巣箇所も複数あると推察されるので今後も継続的に観察していくこととする。

【写真9 蟻巣の現況】

タカサゴシロアリについては、昨年と同様に樹木全体に営巣が確認されたが蟻道及びシロアリは確認されず、営巣自体は衰退していると考えられる。しかし、営巣箇所も複数あると考えられ、サキシマスオウノキの樹勢に著しく影響を及ぼすことは明らかであり、今後も継続的に観察していくことが必要である。

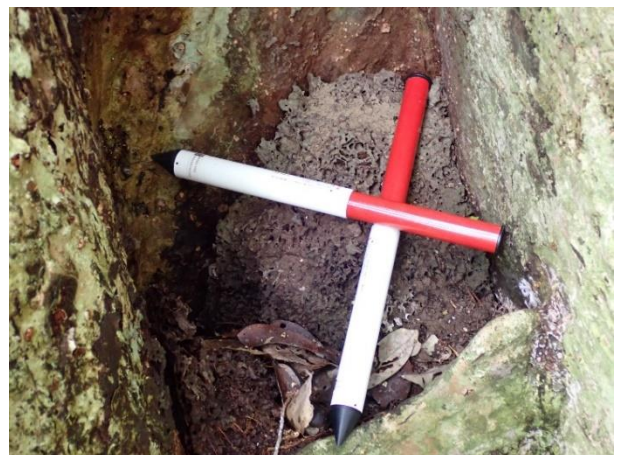
【写真10 タカサゴシロアリの巣を計測】

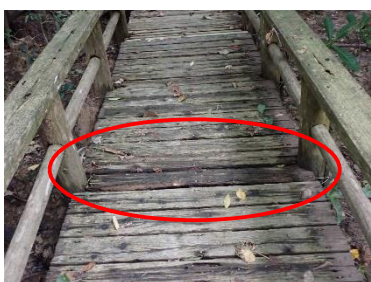
令和4(2022)年6月の調査で展望デッキ及び連絡道の点検を行ったが、高温多雨の影響等で厳しい気象環境や材料の経年劣化等により、木材の腐朽等著しく進行していることが確認された。

具体的には、浮棧橋から展望デッキに向かう連絡道(約15m)の床板は腐朽侵食が激しく、施設全体の手摺りや支柱についても接合部分の腐朽などが確認された(写真13, 14)。

【写真13 腐朽が著しい連絡道床板】

サキシマスオウノキの保全保護と入林者の安全確保の点から、早期の補修が必要である。

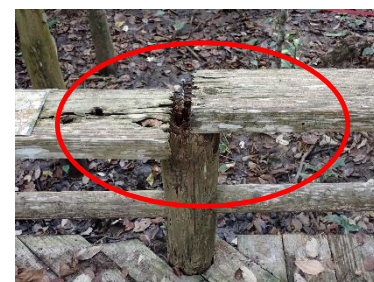
【写真14 接合部分が腐朽した手摺り】

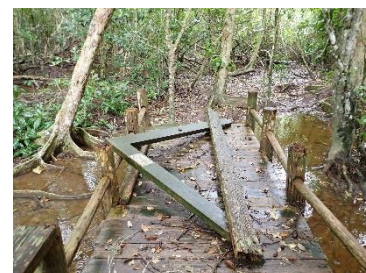
また、令和5(2023)年1月の再調査では、令和4(2022)年9月に襲来した台風11・12号の影響と思われる展望デッキの手摺り等の2箇所に被害が確認された(写真15)。

【写真15 壊れた手摺り等】
