仲間川マングローブ林台風被害地調査記録簿

仲間川マングローブ林台風被害箇所

南風見国有林173い林小班

西表森林生態系保全センター

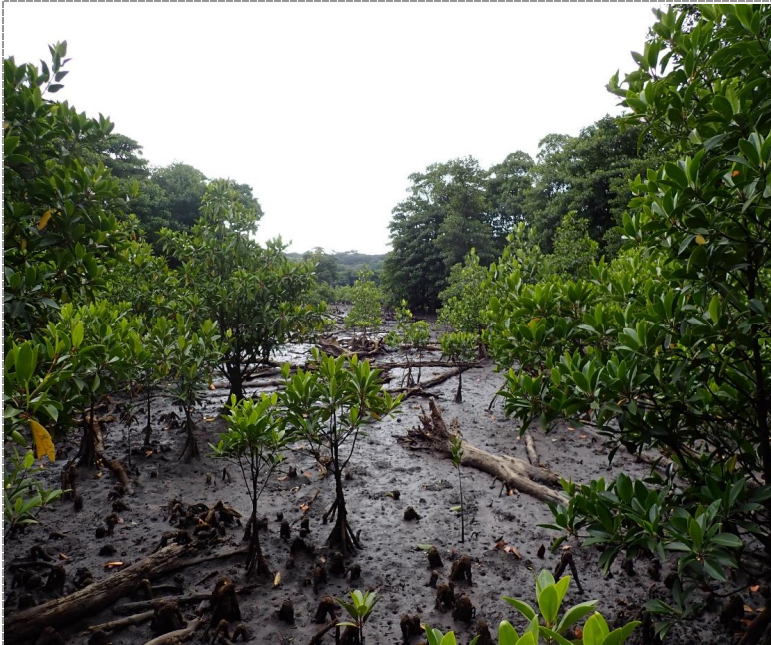
P1

周辺には稚樹の発生が確認され、オヒルギ、ヤエヤマヒルギの稚樹に成長が見られる。

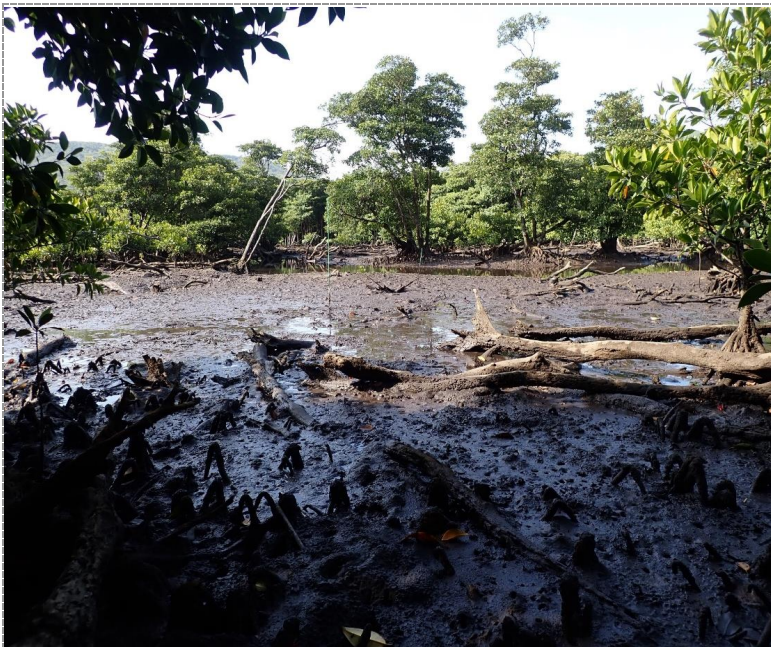
P2

周辺部に新たな稚樹の発生は確認出来ず、中央部は土泥化が見られる。

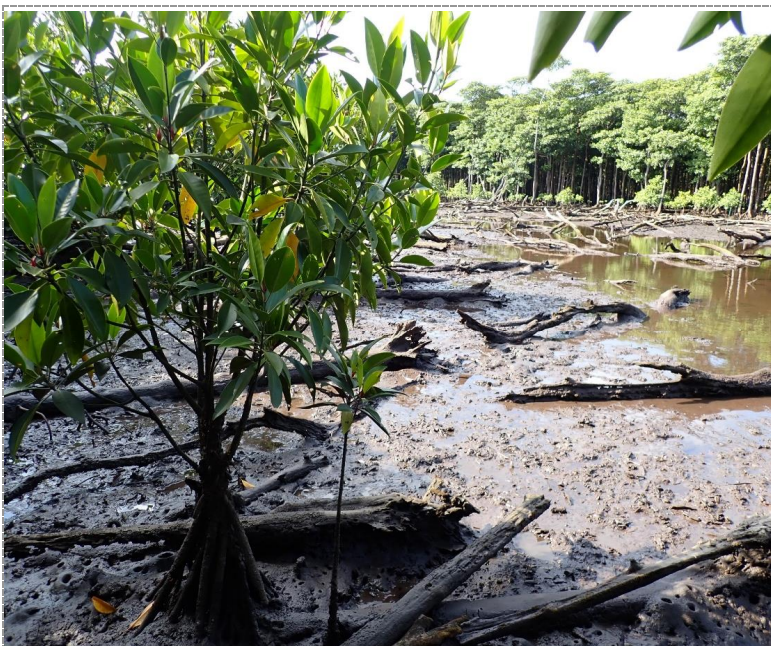
P3

昨年度、林縁部周辺に発生した稚樹に成長が見られ、中央部では倒伏したオヒルギの腐朽が目立ち、水流部の土泥化が見られる。

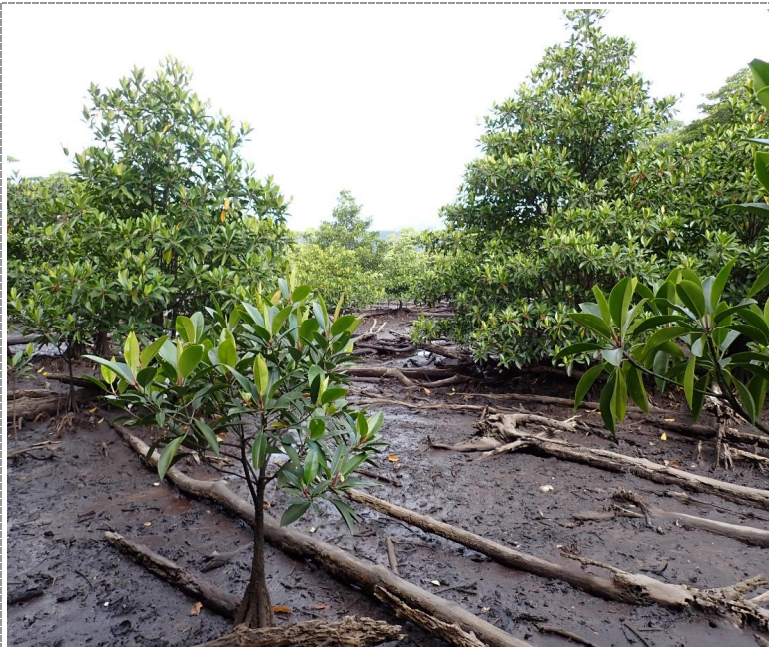
P4

林縁部には稚樹の増加が確認され、順調に生長している様子が見られる。

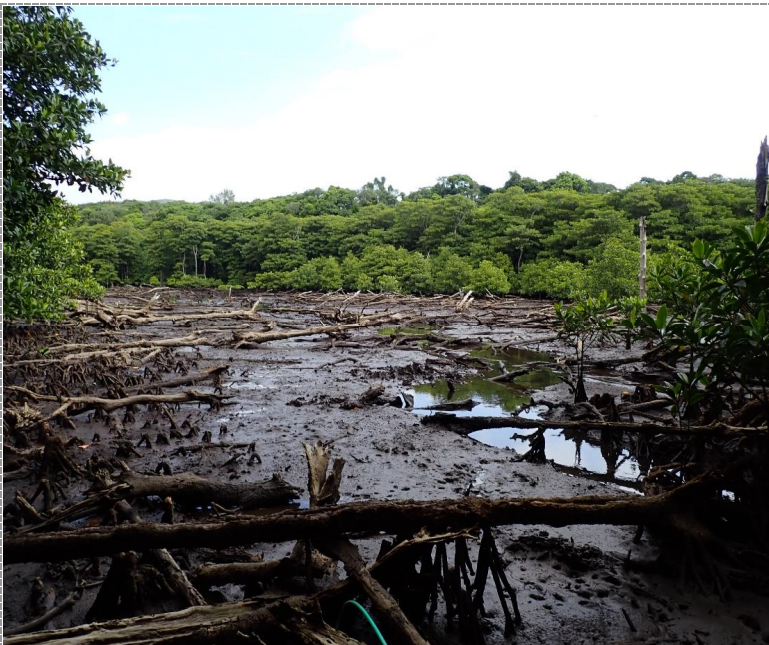
P5

中央水流部は土泥化が見られ、倒伏しているオヒルギ等の腐朽が目立つ。定点周辺には稚樹の発生が確認できる。

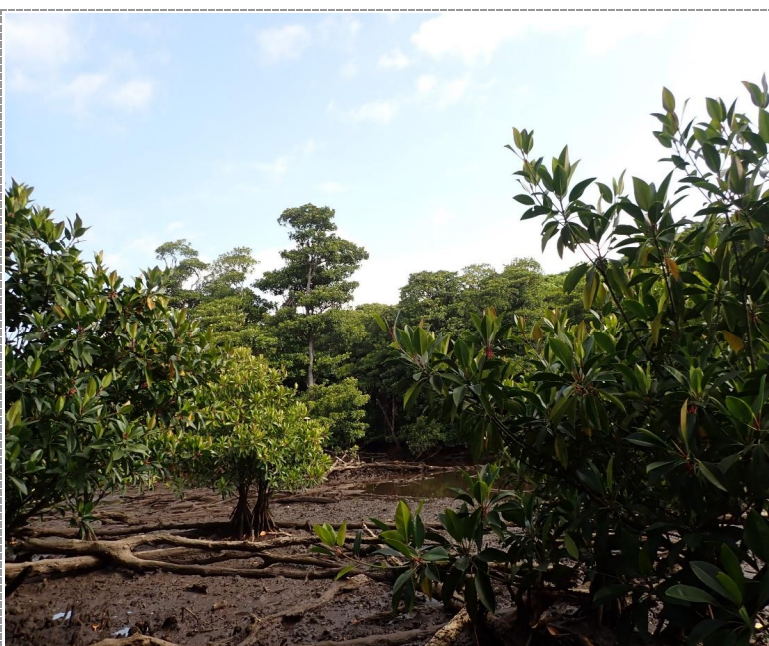
P6

中央水流部は土泥化が見られる。林縁部周辺部に稚樹の定着、成長が確認できる。

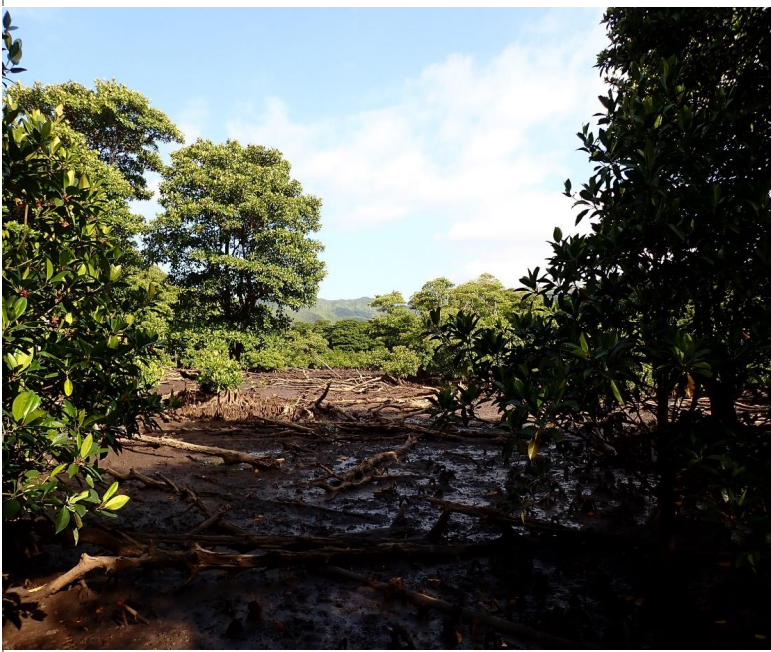
P7

林縁部に稚樹の定着が確認できる。中央部では倒伏したオヒルギが目立ち、水流部の土泥化が見られる。

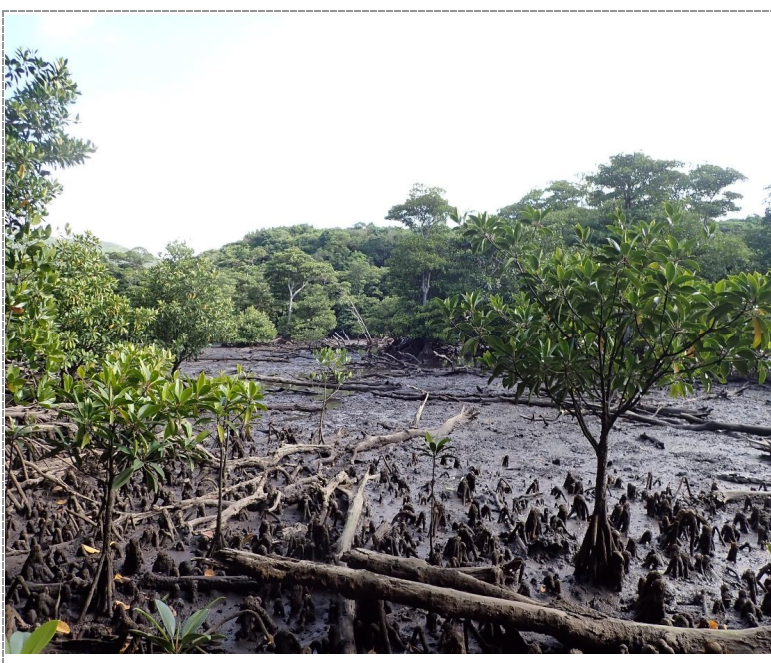
P8

林縁部に稚樹の定着を確認できるが、中央部は土泥化が見られ、稚樹の発生は確認されていない。

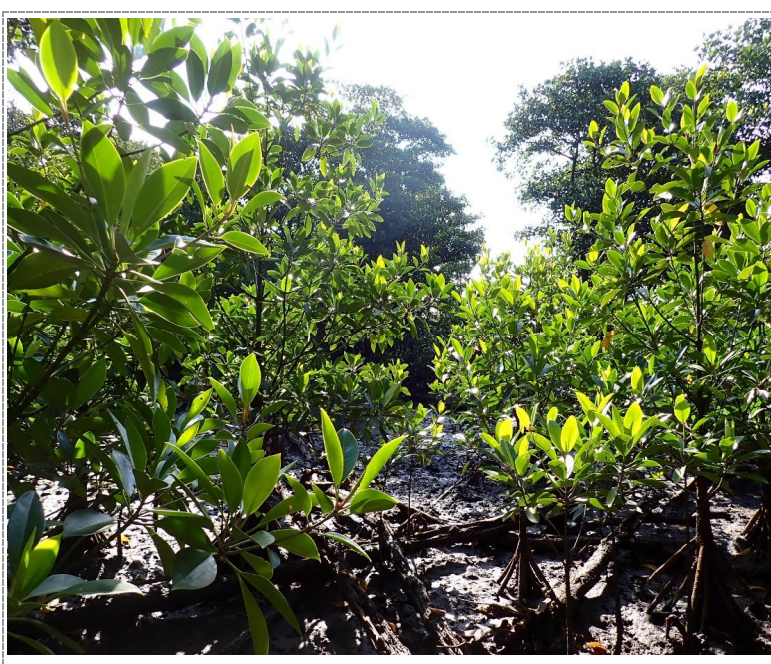
P9

林縁部に稚樹の発生、定着が確認され、稚樹の成長が見られる。

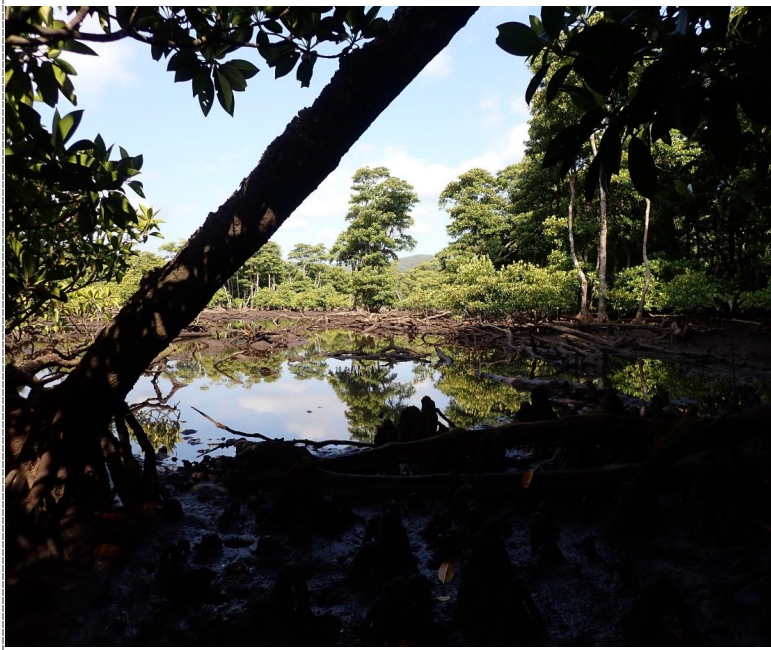
P3からP2と中央部

多数の発生、定着が確認され、順調に生長している様子が見られる。

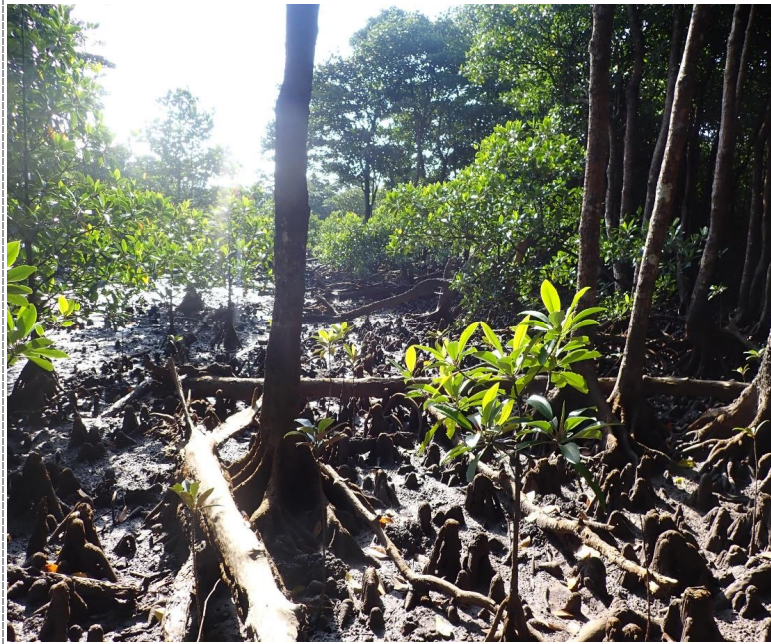
P8からP9林縁周辺

林縁部周辺に多数発生し、定着している様子が見られる。

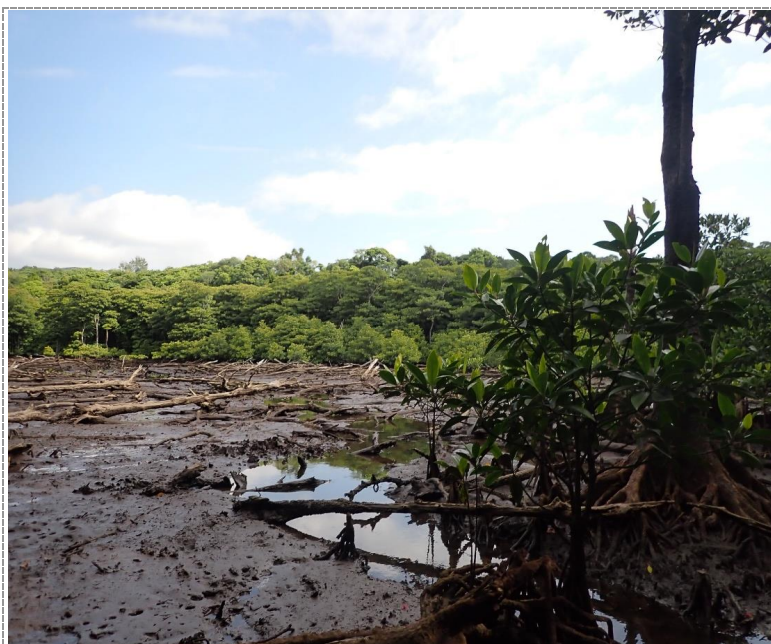
P5中央水流部からP3林縁部

中央部には水流が確認され、稚樹の発生は確認出来ない。P3周辺の林縁部に幼木の定着が確認される。

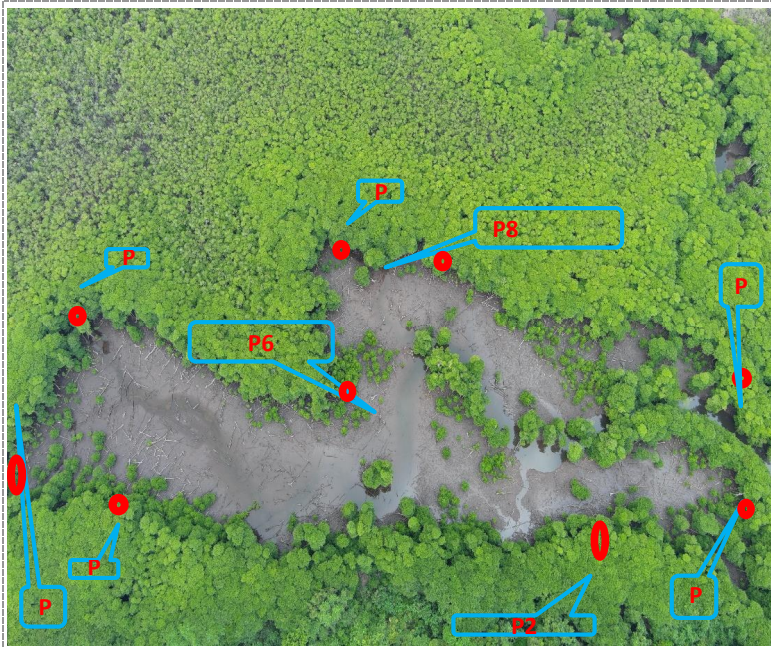
全景

中央部に蛇行した川が形成されており、被害区域全域に被害木(風倒枯損)が確認される。(画像左側が上流)

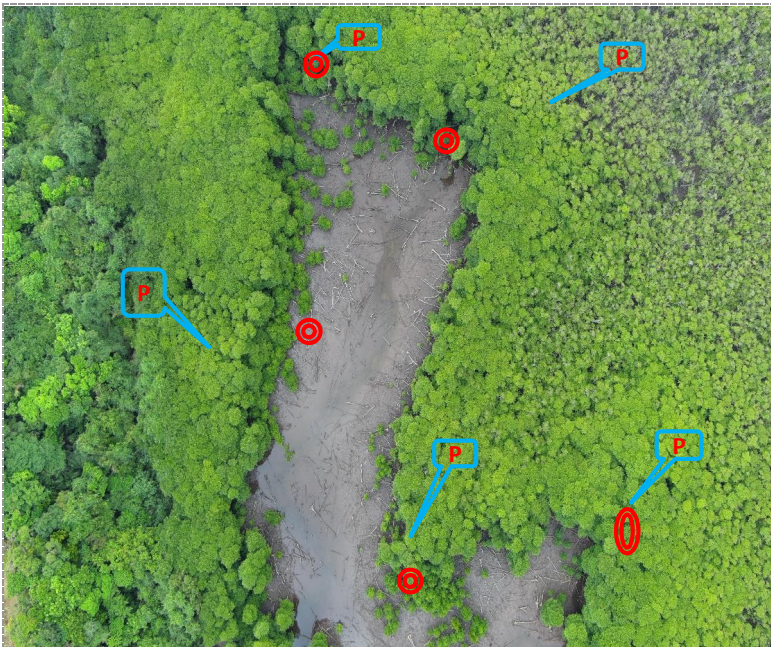
P3からP7

中央部に蛇行する水流が確認され、水流周辺部には稚樹の発生、定着は確認できない。P3,P4,P6付近に稚樹の定着を確認する。

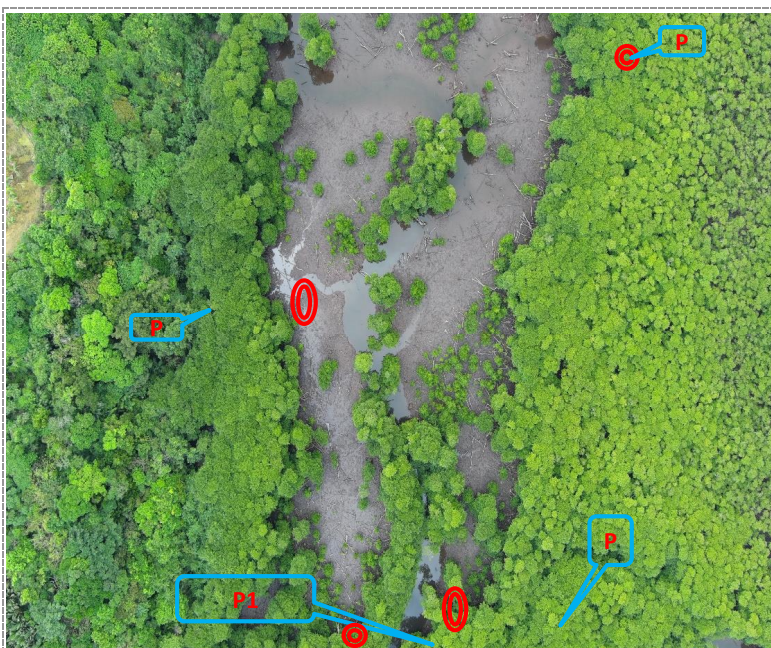
P1, P2, P8, P9

被害地中央の水流の流れが確認され、下流域(P8,P9間)には稚樹群の発生、定着が確認される。

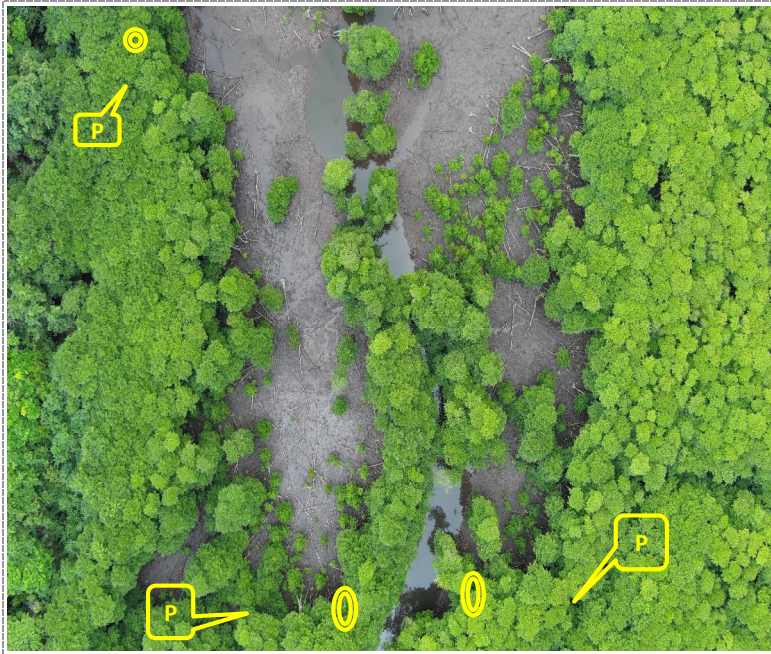
P1, P2, P9

水流部周辺には稚樹は確認されない。P1、P9周辺に稚樹の発生、定着が確認される。

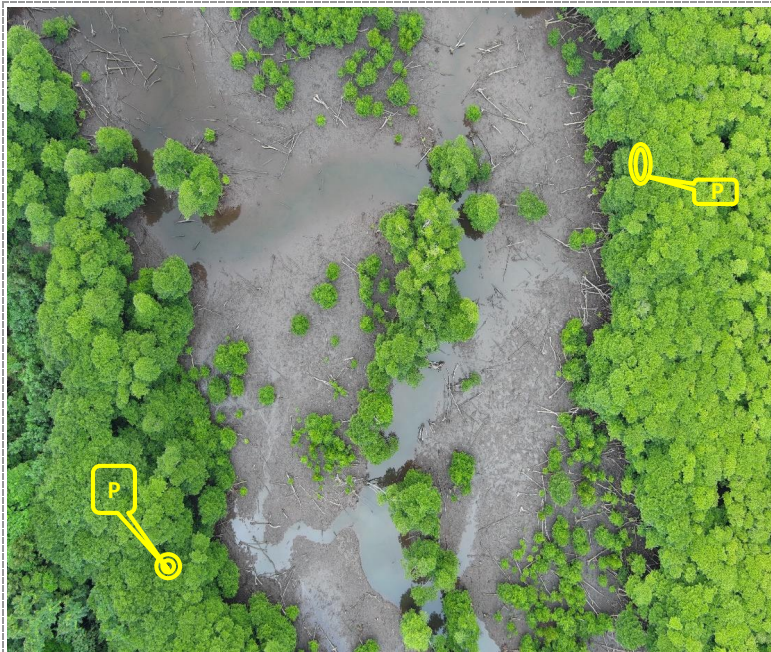
P2, P8

水流部では稚樹の発生は確認されないが、周辺部には成木が確認され、稚樹の発生、定着が見られる。

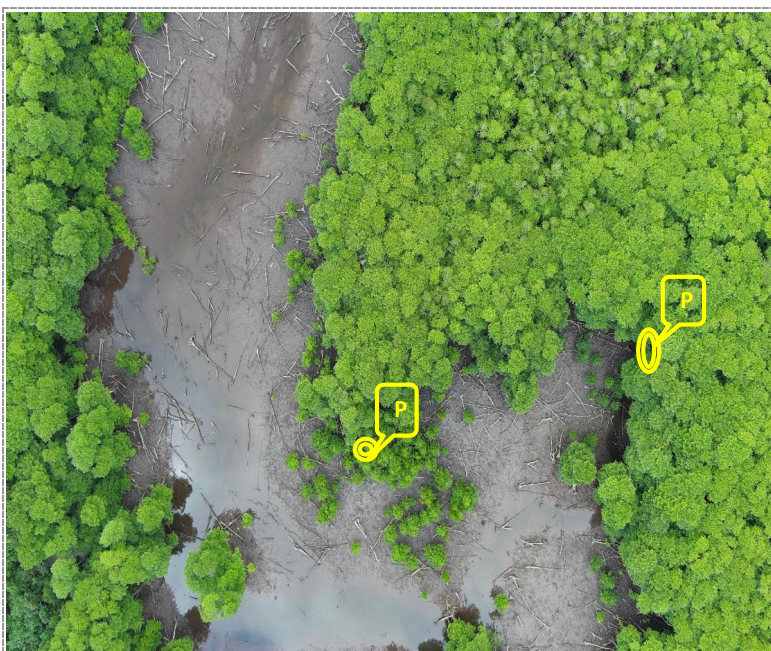
P6, P7

被害地中央部に水流が蛇行して流れる様子が見られ、その周辺部は土泥が確認できる。周囲には倒伏しているオヒルギ等の腐朽が目立つが、P6 周辺の林縁部周辺に稚樹群が確認される。

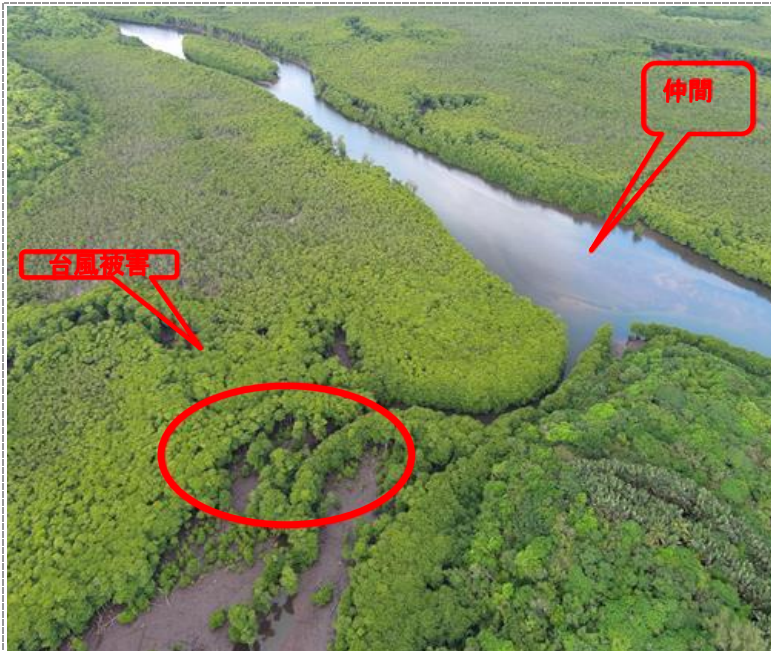
P1, P9(仲間川本流合流箇所)

被害地は仲間川本流から近く、満潮時には水没する。

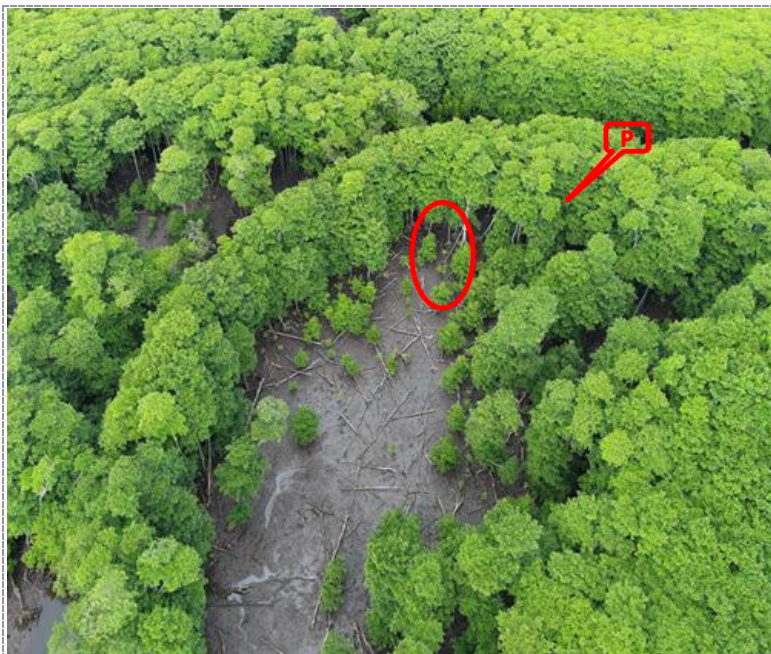
P1

台風被害地下流部に位置し、林縁部周辺には稚樹の発生定着が確認できる。中央部には被害木(風倒枯損)が散乱し、腐朽が進んでいる。

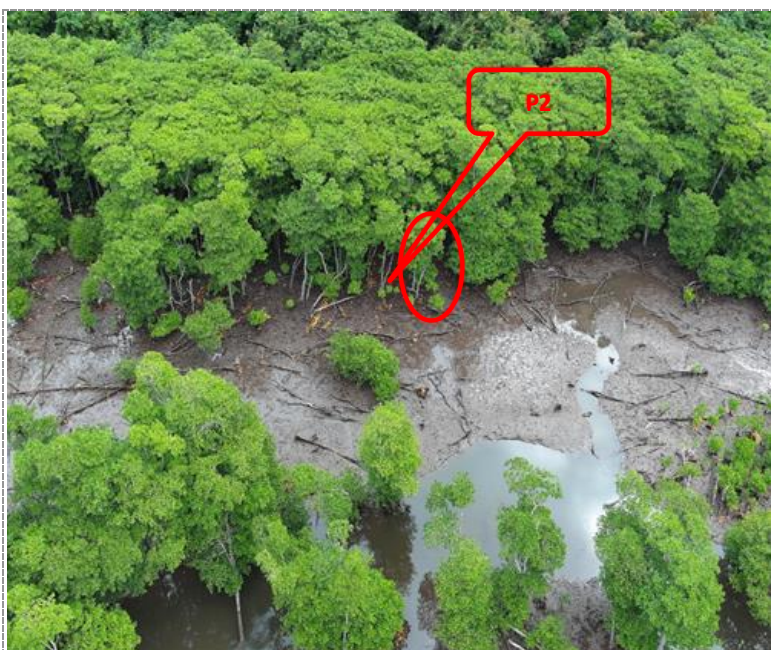
P2

被害地中央部に蛇行する水流周辺は土泥化が見られ、稚樹は確認されない。林縁部周辺では稚樹の定着が確認され、周辺には被害木(風倒枯損)が散乱している。

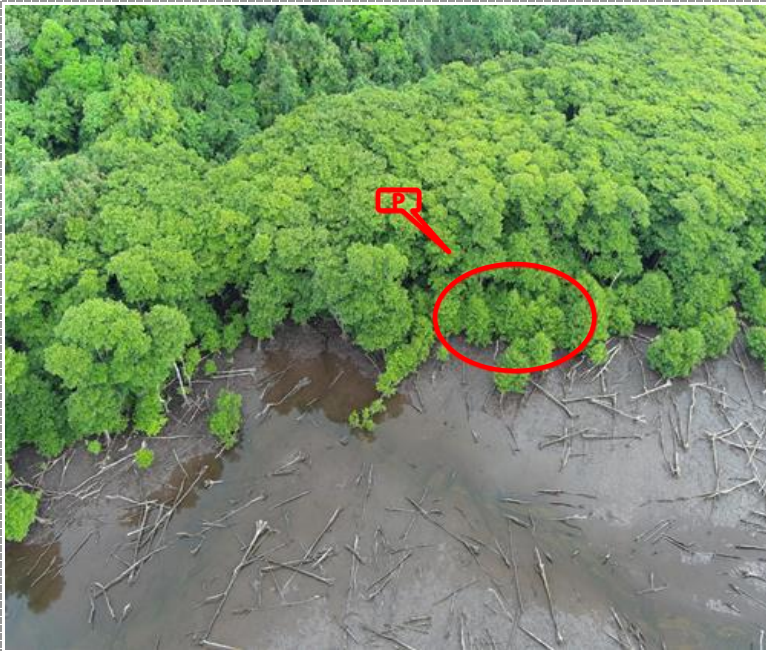
P3

被害地中央部に蛇行する水流周辺は土泥化が見られ、稚樹の発生は確認されない。林縁部周辺では稚樹の発生、定着が確認できず

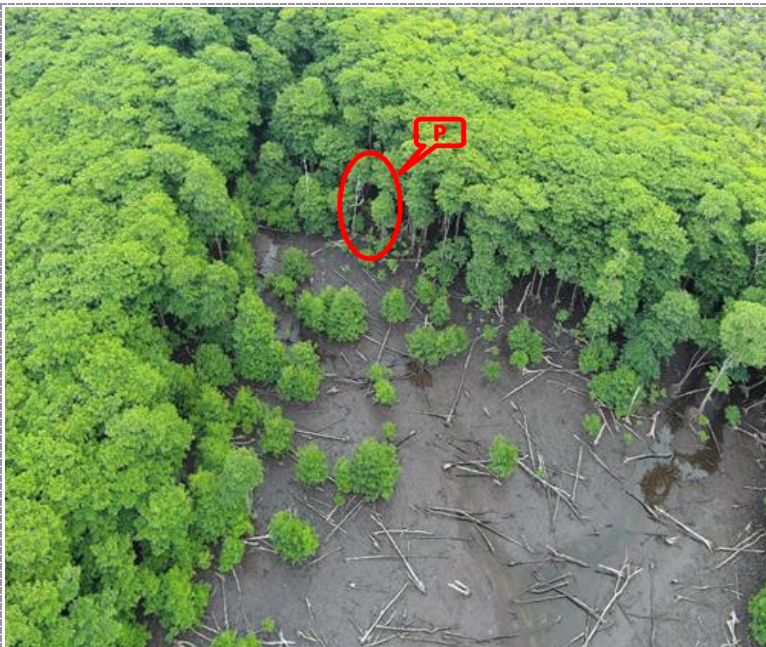
P4,

中央部に蛇行する水流周辺は土泥化が進み、稚樹は確認されないが、P4周辺では多くの稚樹の発生と定着が確認できる。

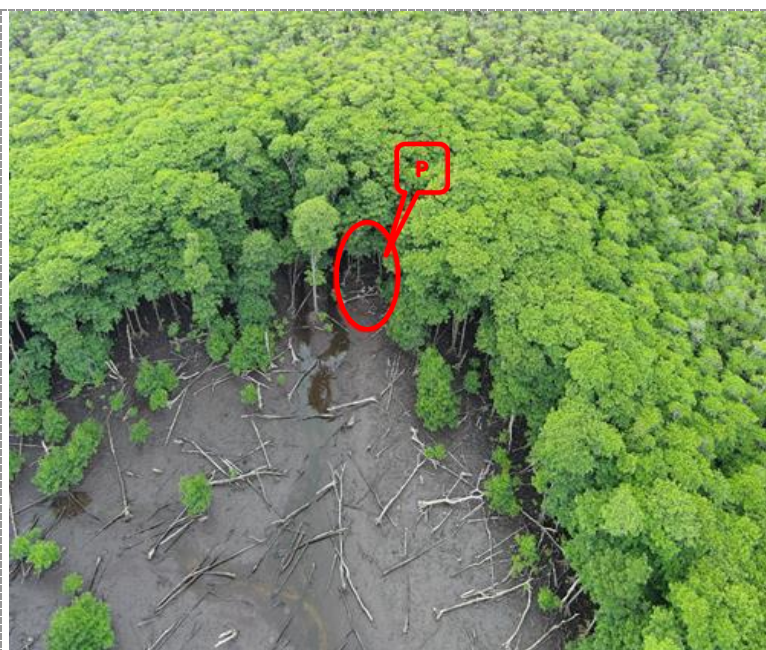
P5

被害地中央部の水流周辺に稚樹の発生は確認出来ないが、P5の林縁部周辺では若干の稚樹の定着を確認する。被害木(風倒枯損)が散乱し、腐朽が進んでいる。

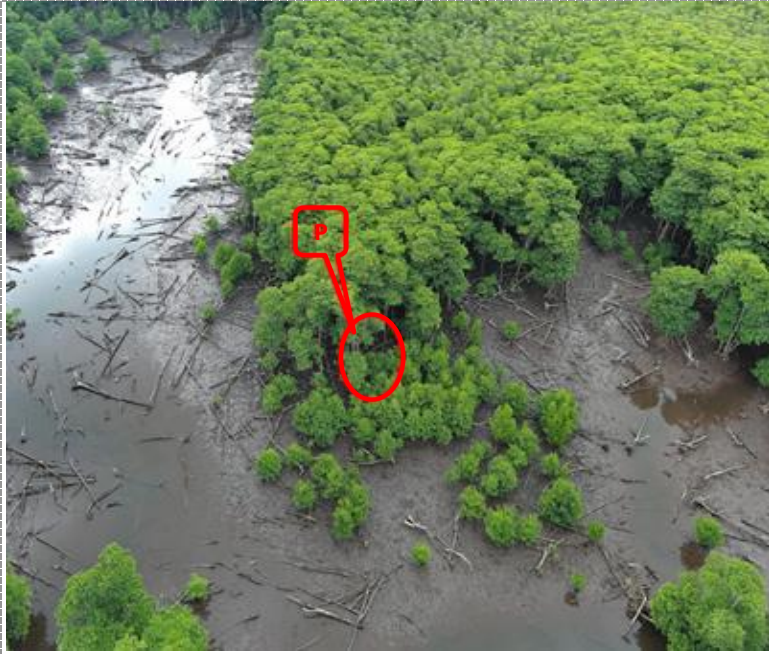
P6

被害地中央部に蛇行する水流周辺部は土泥化が見られ、稚樹は確認されず、被害木(風倒枯損)が散乱している。P6林縁部周辺では多くの稚樹の発生、定着が確認できる。

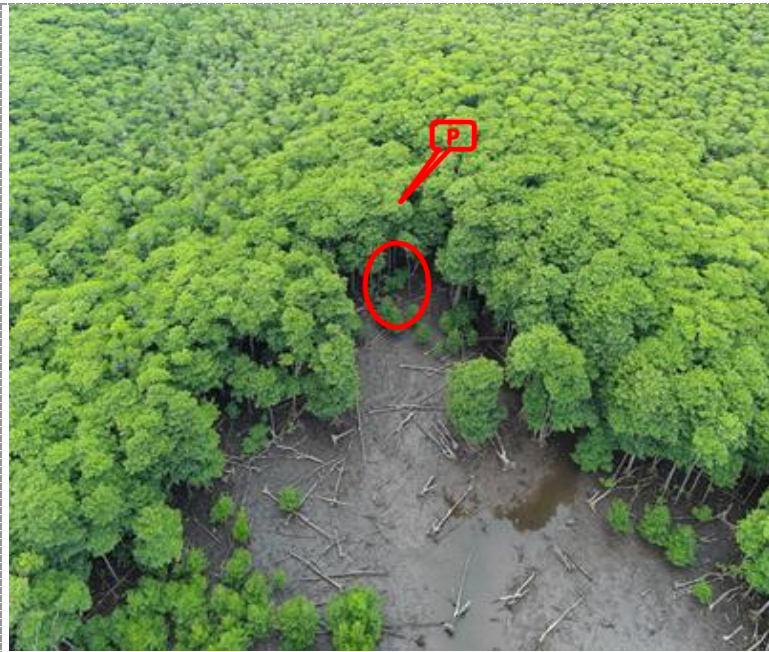
P7

周辺には被害木(風倒枯損)が散乱し、腐朽が進んでいる。P7林縁部周辺では若干の稚樹の発生が確認できる。

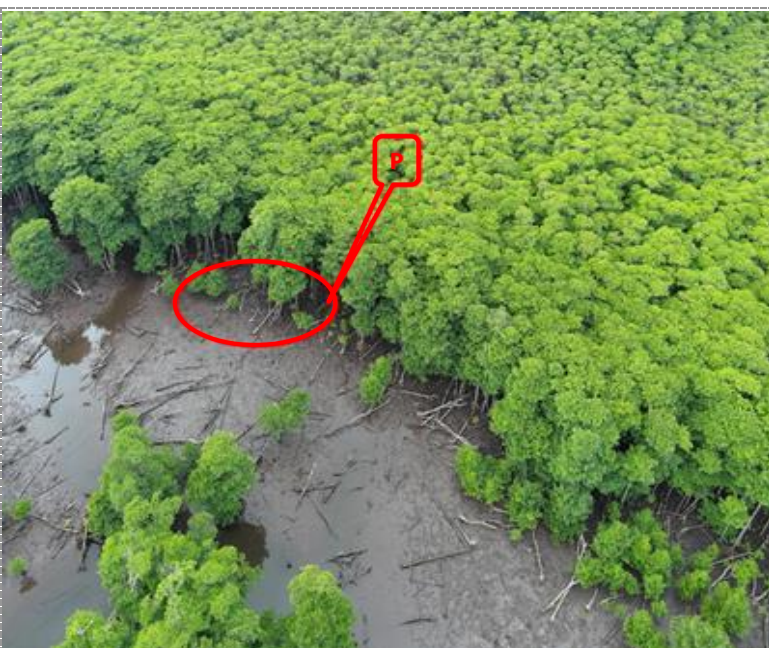
P8

周辺には被害木(風倒枯損)が散乱し、腐朽が進んでいる。被害地中央部には成木が多く見られ、若干ではあるが稚樹の発生が確認され、林縁部周辺においても稚樹の発生が確認される。
