仲良川マングローブ林台風被害地調査記録簿

# 仲良川マングローブ林台風被害箇所

西表国有林154い林小班

西表森林生態系保全センター

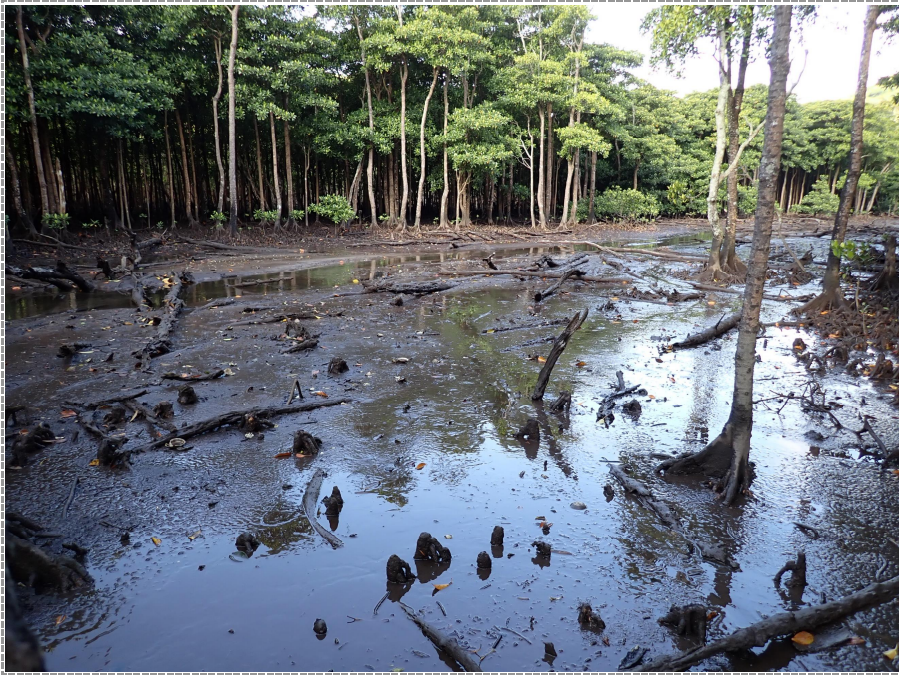
P1

上流域(左側)からの水流が確認され、水流周辺には土泥化が見られる。また、林縁部では稚樹が見られるが、中央部での稚樹の発生は確認されていない。

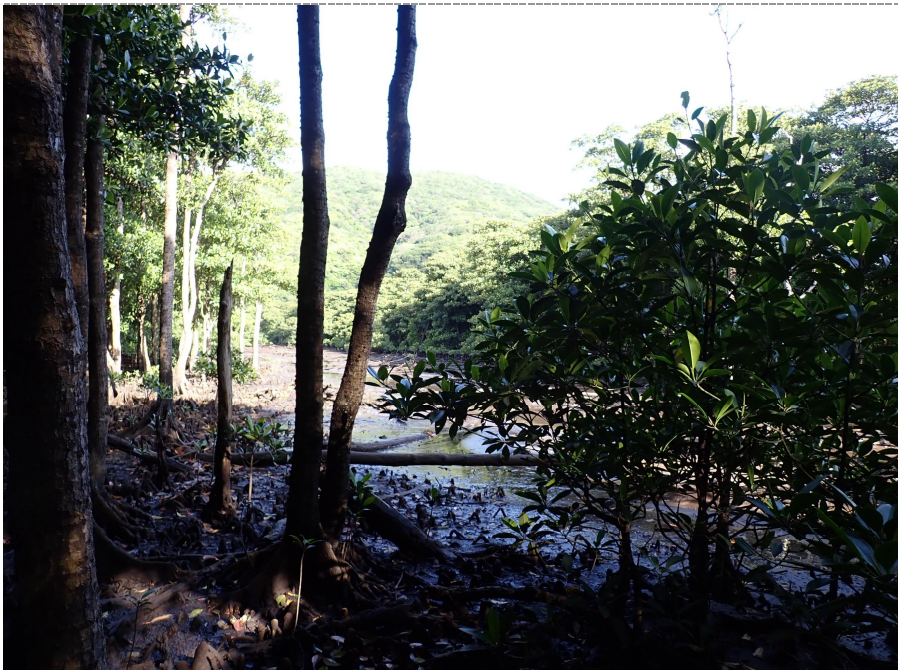
P2

中央部に水流が見られ、被害木(風倒枯損)を確認した。また、中央部は稚樹の発生は見られない。P2周辺の稚樹に成長が見られる。

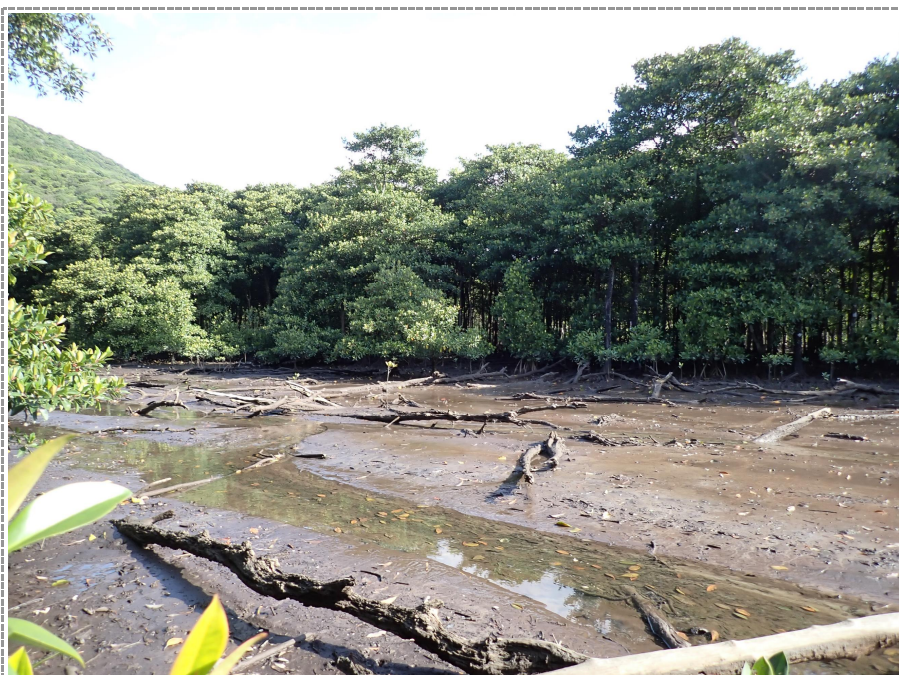
P3

中央部からP3側に水流が形成されている。中央部には被害木(風倒枯損)が散乱しており、稚樹の発生は確認されていない。

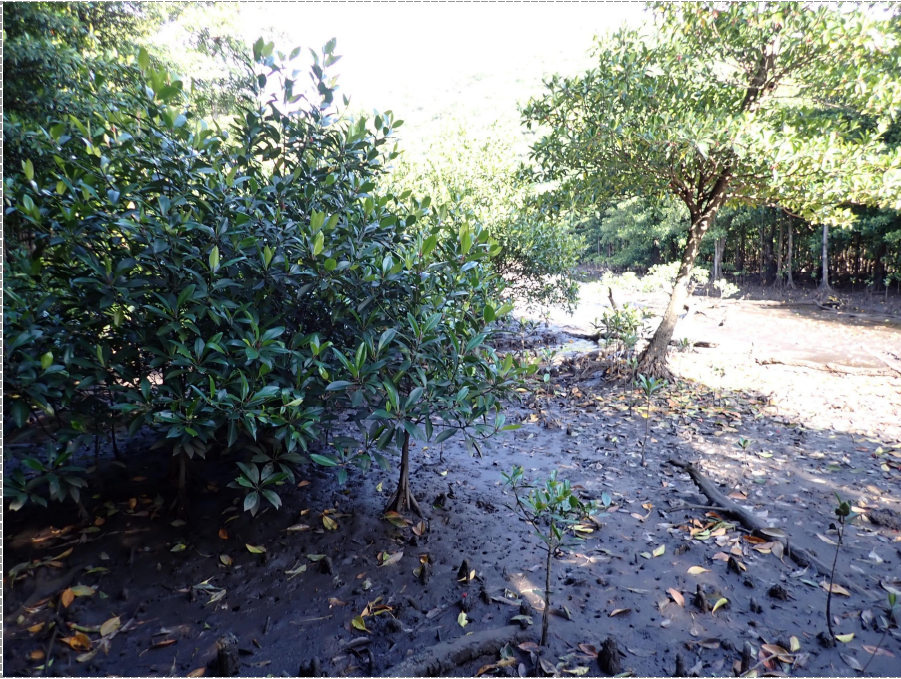
P4

中央部に水流が確認され、被害木(風倒枯損)が見られる。林縁部やP4周辺では稚樹の発生、定着を確認した。P4正面の成木の下部からも稚樹の発生を確認した。

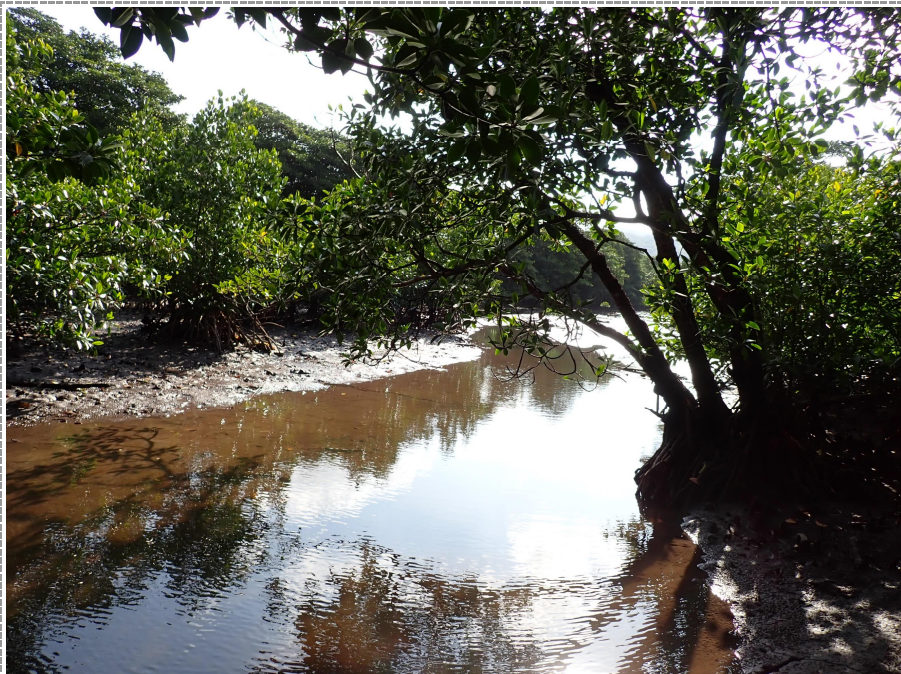
P5

被害地下流部に位置し、水流域の林縁部には順調な生育を確認した。

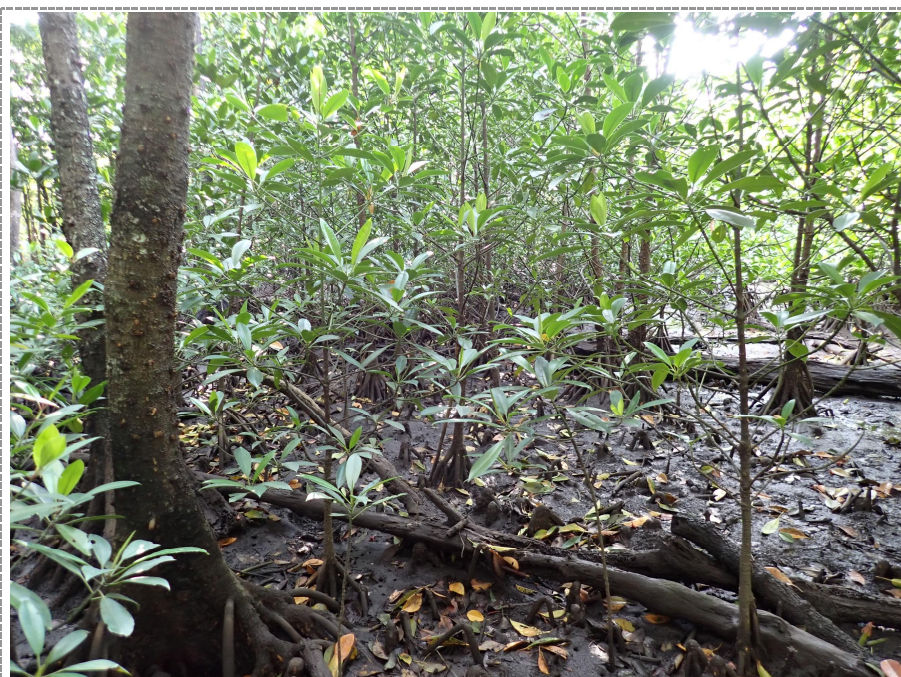
P6

被害地下流域に位置し、稚樹の発生、定着を多数確認した。一部は1.3m以上の成木に達しており、稚樹の生長が見られる。

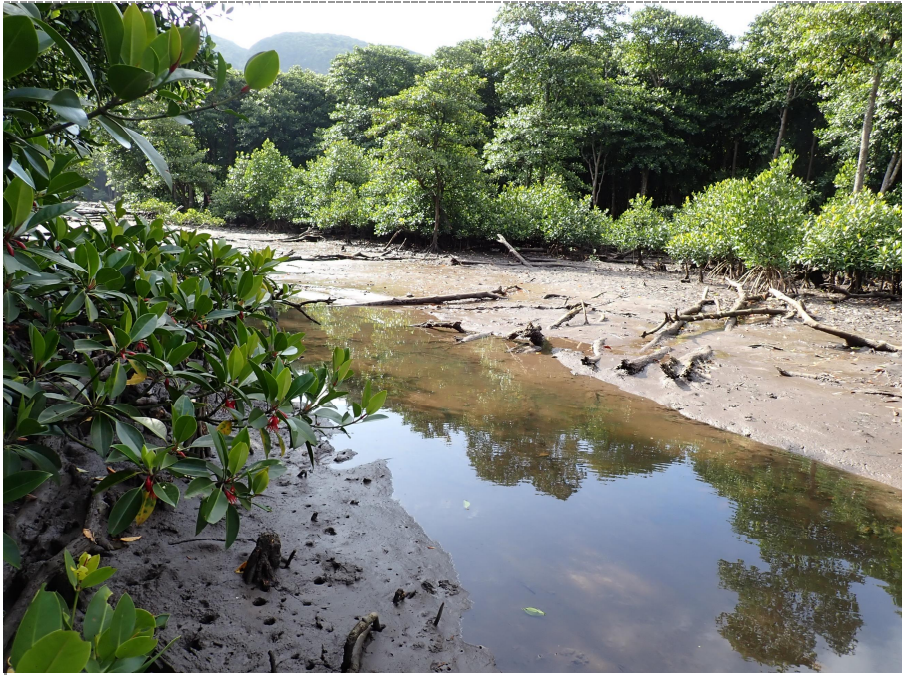
P7

中央部の水流及び裸地箇所においては稚樹の発生は確認されない。林縁部では稚樹の発生、定着が確認でき、順調な生育が見られる。

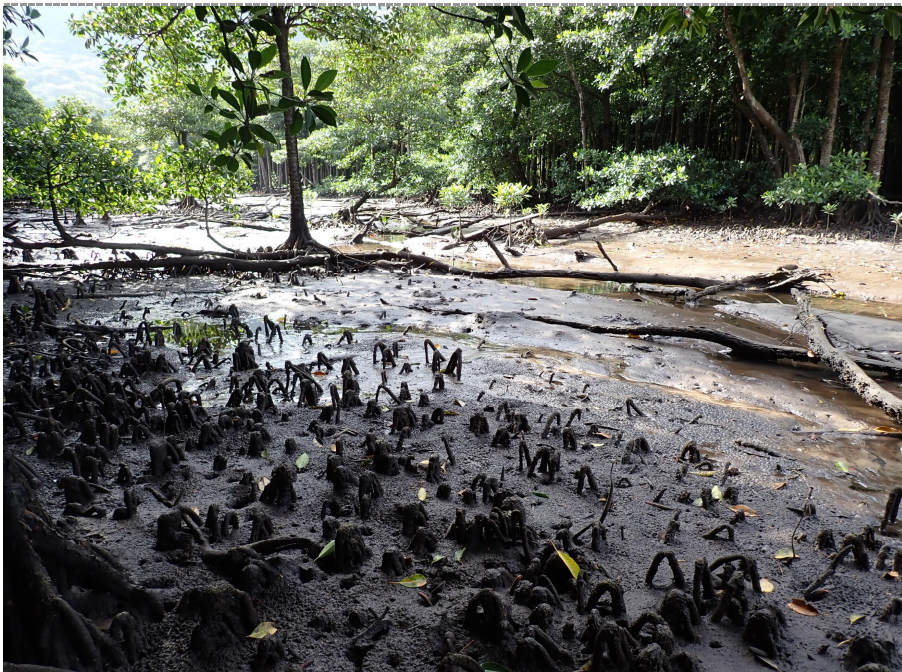
P8

中央部の水流及び裸地箇所では稚樹の発生は確認されず、被害木(風倒枯損)が目立つ。林縁部では稚樹の発生、定着が確認できるが、P8周辺では枝葉の鬱閉により光の侵入が妨げられており、稚樹の発生は見られない。

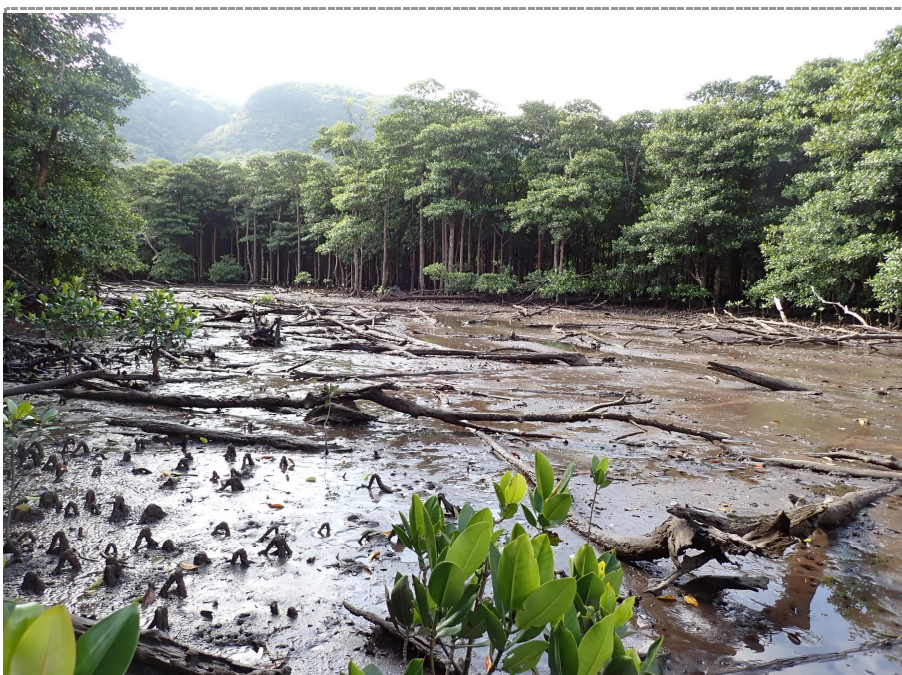
P9

中央部の水流部及び裸地箇所では土泥化が見られ、被害木(風倒枯損)が散乱している。林縁部にヤエヤマヒルギの稚樹の発生が確認され、生長が見られる。

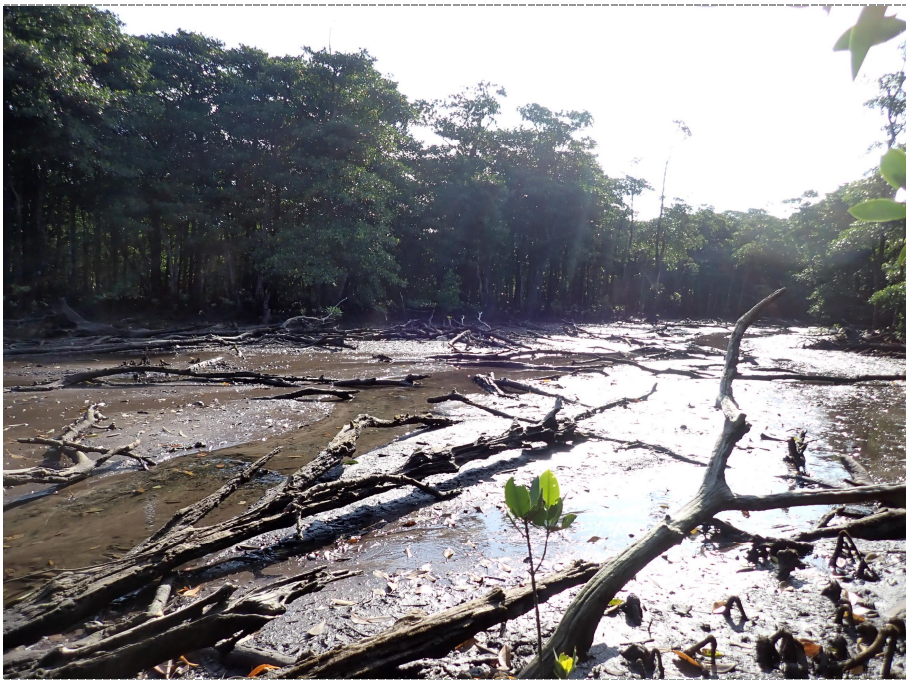
**稚樹の状況  
(P3からP1を眺める)**

中央水流部には被害木(風倒枯損)が散乱し、林縁部では稚樹の発生が見られるが、裸地箇所に発生は見られない。

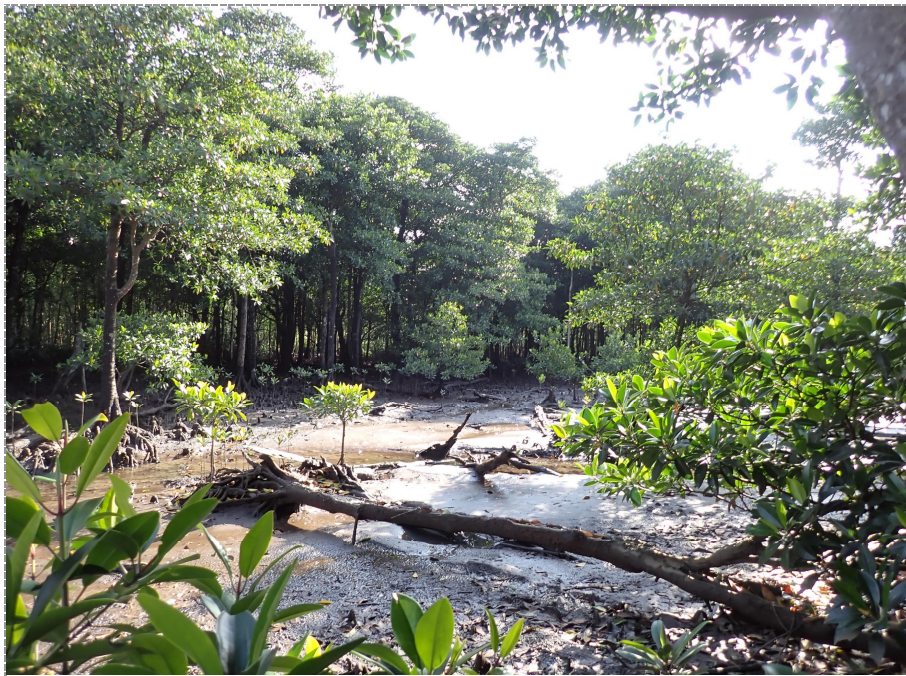
**稚樹の状況  
(P4からP8下流方向)**

中央部の成木からの稚樹の発生や、P4周辺、P8林縁部で新たな稚樹の発生が多く確認された。

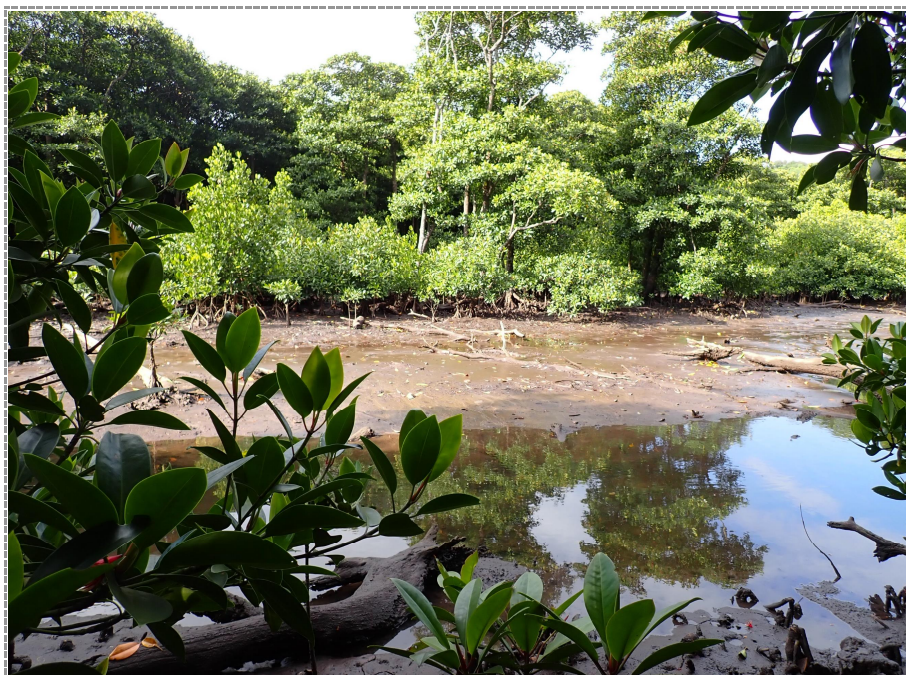
**稚樹の発生状況  
(P7付近から対面方向)**

ヤエヤマヒルギの稚樹群が定着しており、林縁部では順調な生育が見られるが、水流部及び中央部付近に稚樹の発生は見られない。

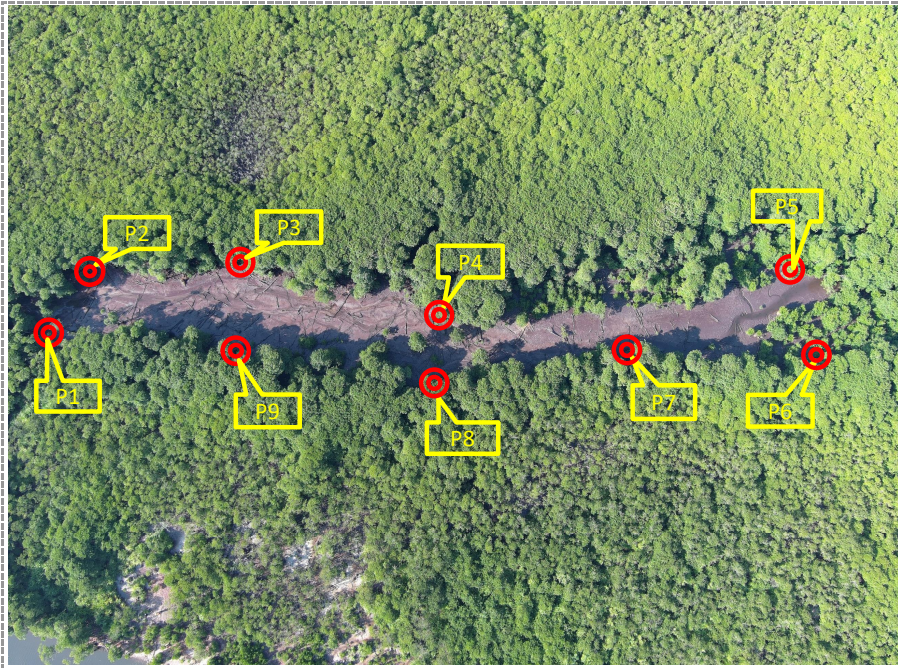
全体
撮影高度150m
被害地中央に水流が確認できる(昨年度調査時から変化なし)。
(画像左が上流)

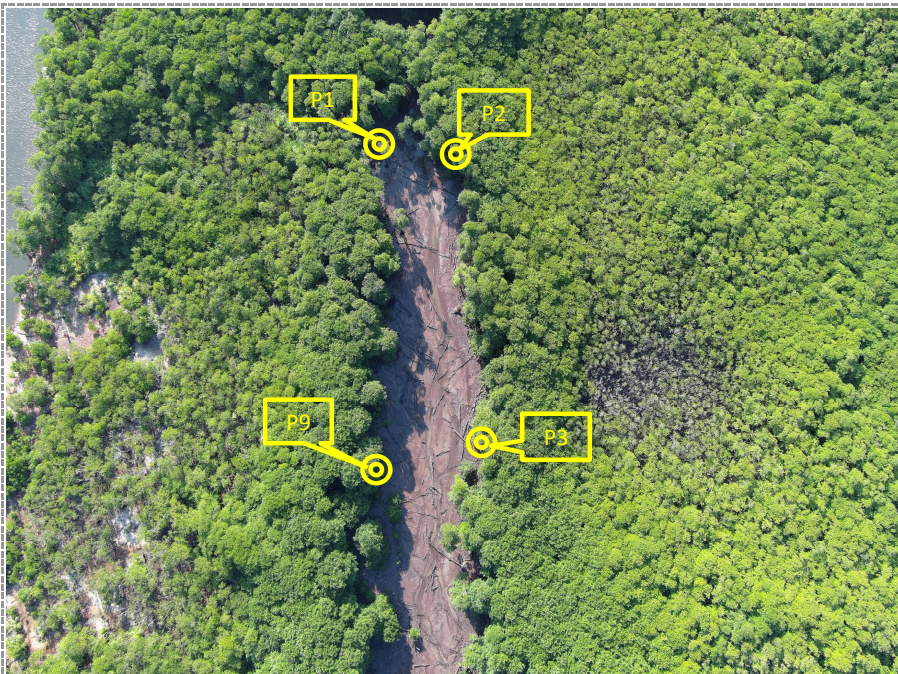
P1~P3, P9
撮影高度120m
中央部に水流が確認できる。水流部で稚樹の発生は確認できなかった(昨年度調査時から変化なし)。
(画像上が上流)

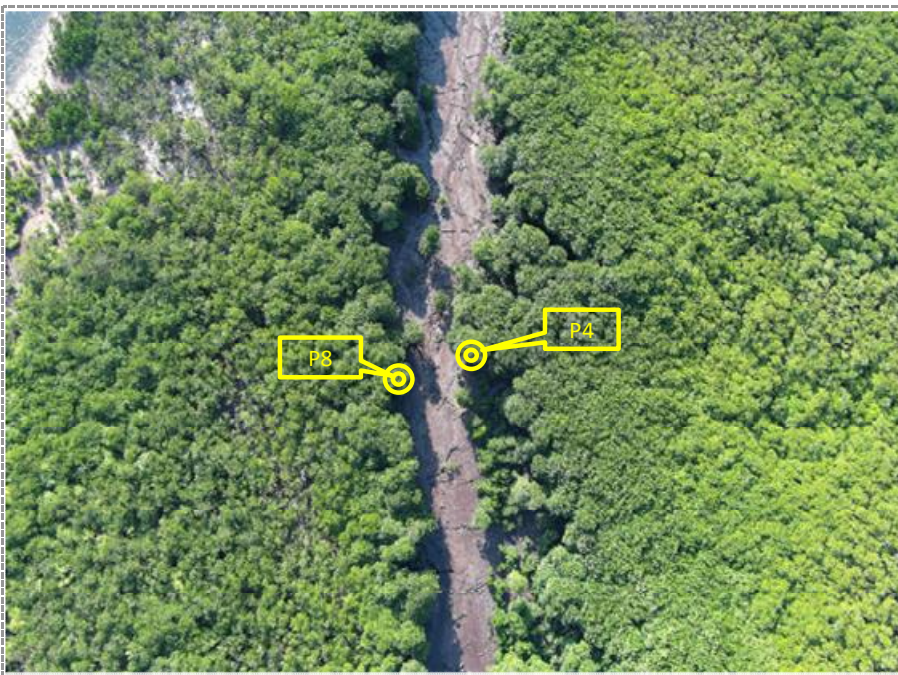
P4, P8
撮影高度120m
中央部に水流が確認できる。被害地右林縁部を中心に稚樹の発生、定着が確認できる。
(画像上が上流)
