マングローブ林立ち枯れ被害地巡視記録簿

実 施 日 令和 8 年 2 月 5 日（木）
 実 施 場 所 浦内川（上原国有林 103 ろ、西表国有林 136 ろ、に 1 林小班）
 巡 視 者 小野、田中、津波、赤星

浦内川マングローブ林立ち枯れ被害箇所

西表森林生態系保全センター

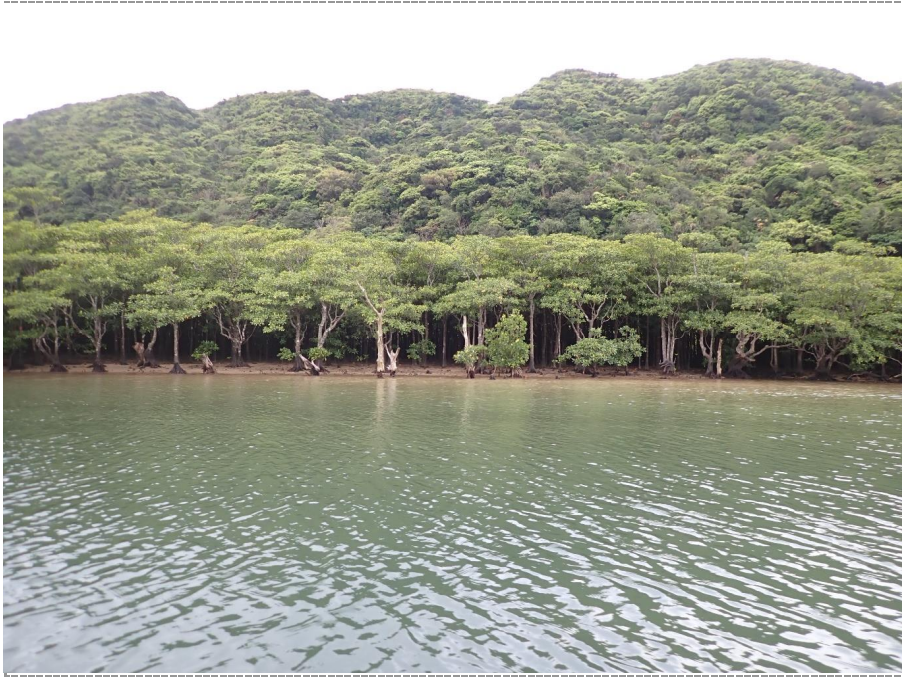
浦内川
(被害地No. I)

全景

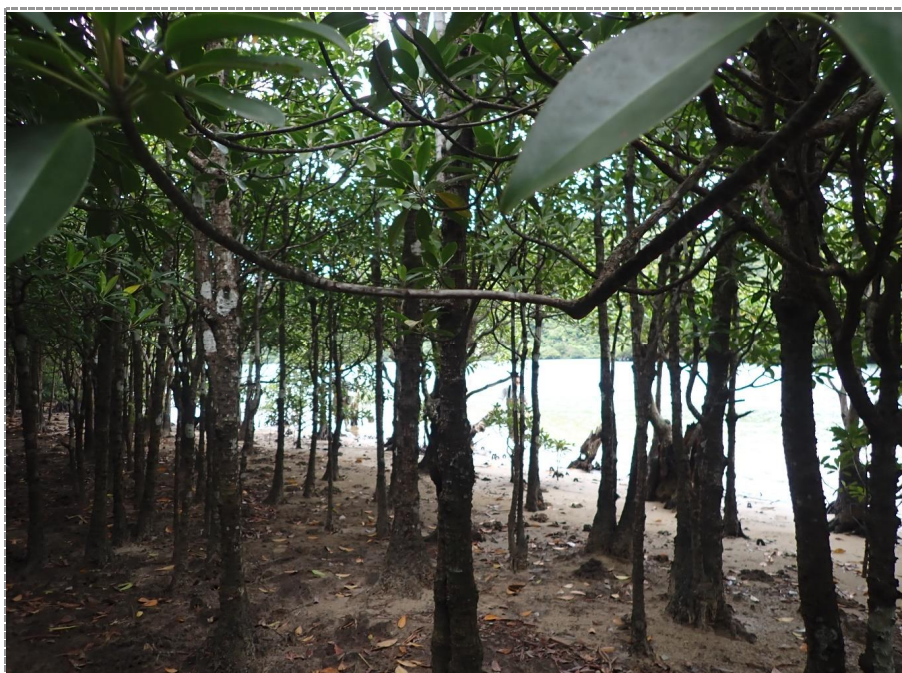
浦内川
(被害地No. I)

P1 上流川から

・青タグNo.88(オヒルギ)より川側に位置する塩ビパイプ箇所より撮影

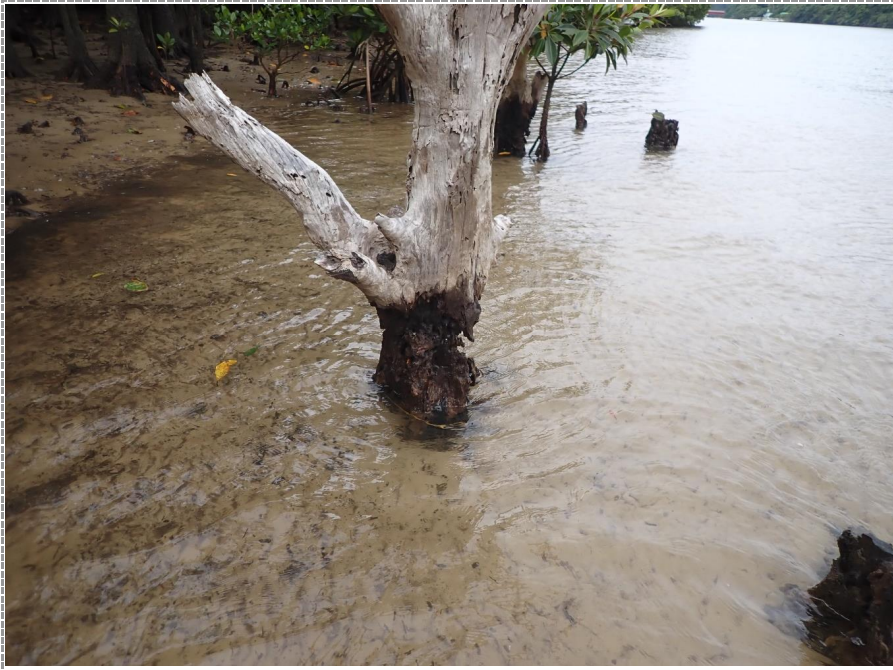
浦内川
(被害地No. I)

P2 山側-上流側から

・青タグNo.87(オヒルギ)より山側に位置する塩ビパイプ箇所より撮影

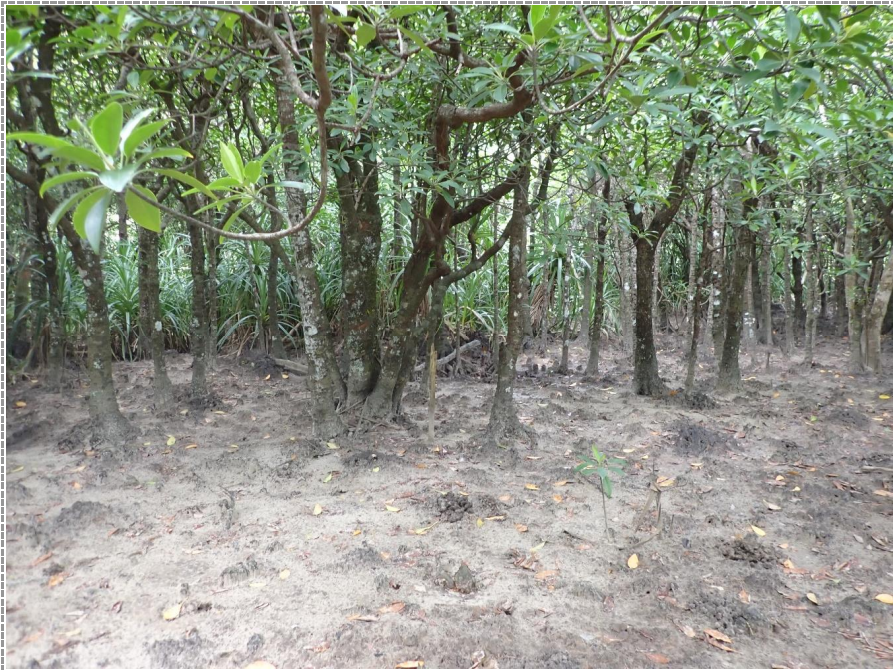
(被害地No. I)
被害箇所状況

立ち枯れ木の根元部では腐食が進み、倒伏、流出の可能性はある。また、新たな立ち枯れ木は確認されない。

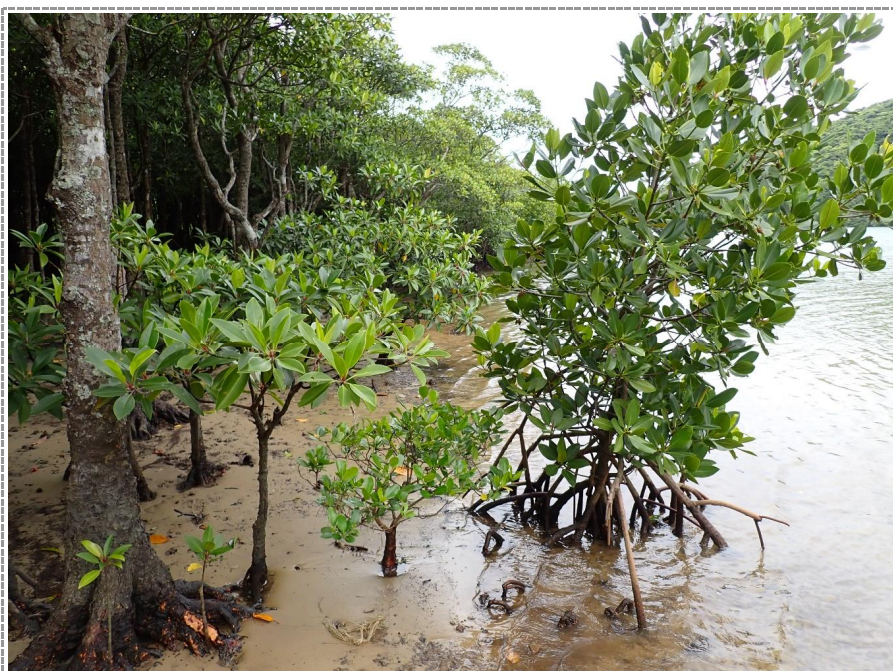
(被害地No. I)
被害箇所状況

山側においては、シャコ塚、アダンが見られ、陸地化が懸念される。

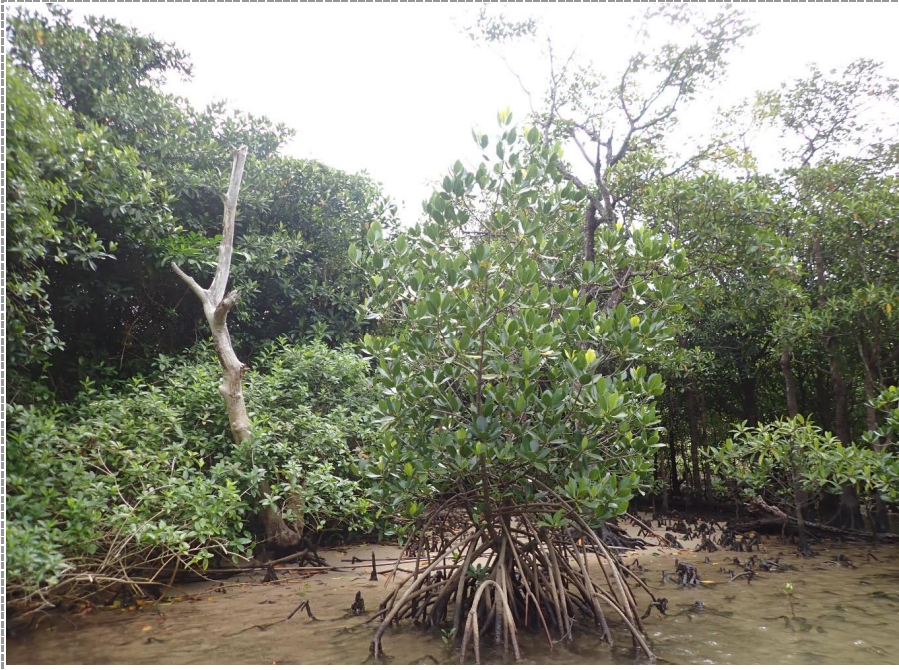
(被害地No. I)
被害箇所状況

オヒルギ、メヒルギ、ヤエヤマヒルギの幼木が見られ、稚樹の発生、定着も見られる。

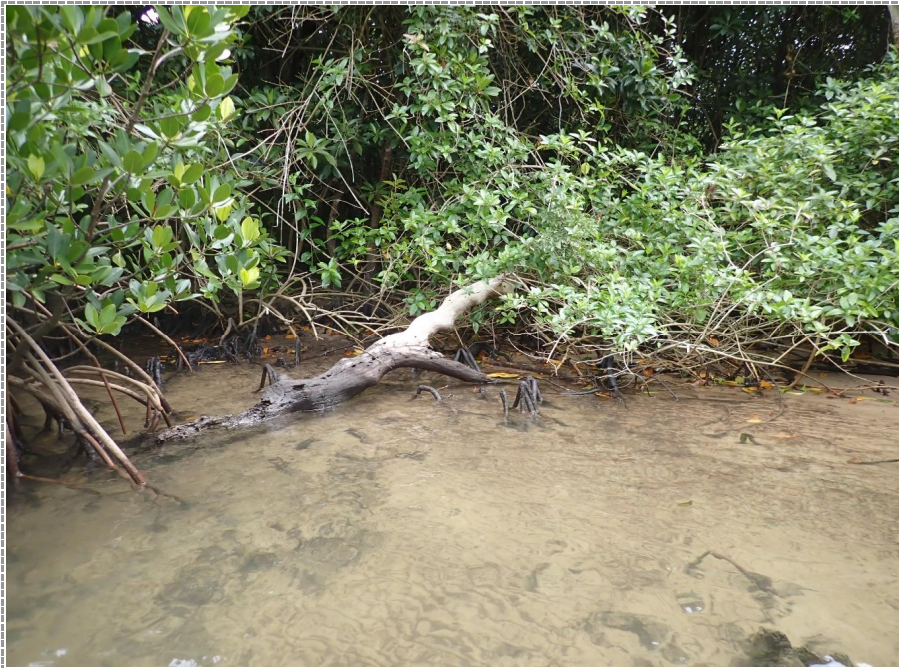
(被害地No. II)
被害箇所状況

被害地内で目視できる立ち枯れ木は写真左の1本のみとなっており、その他立ち枯れ木は倒伏、流出している。
新たな立ち枯れ木は確認されない。

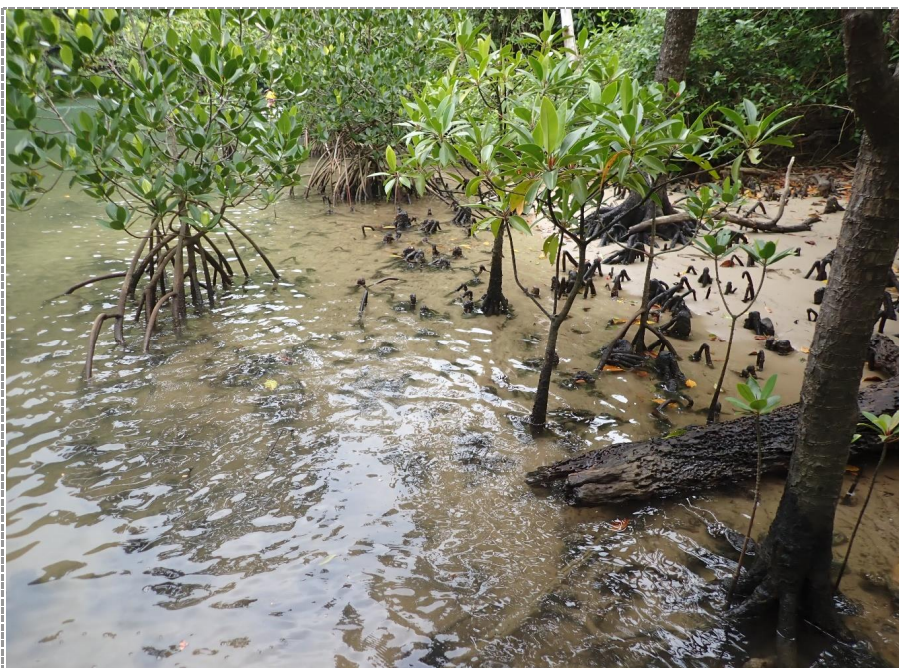
(被害地No. II)
被害箇所状況

倒伏し、被害地に残存している立ち枯れ木。

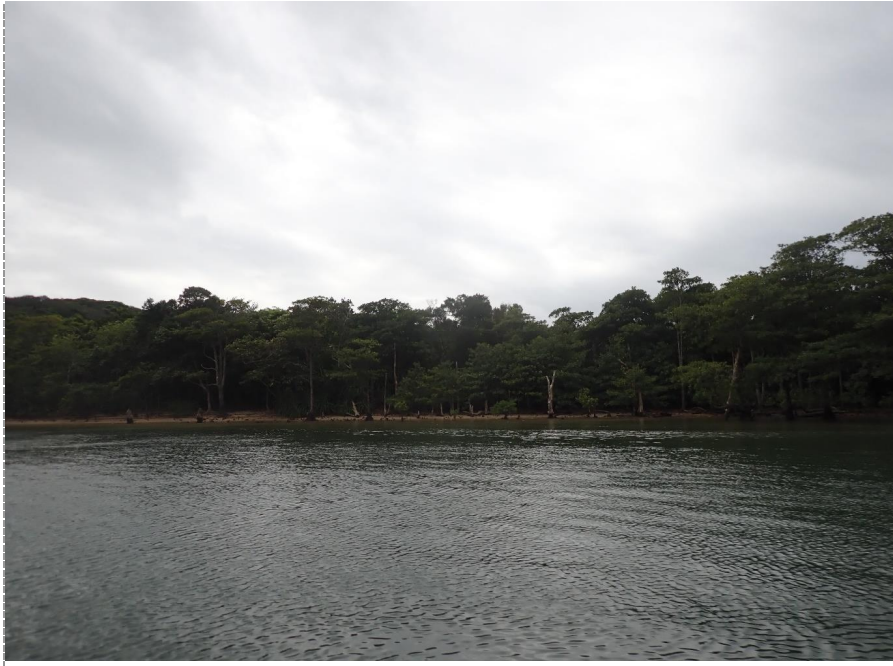
(被害地No. II)
被害箇所状況

オヒルギ、ヤエヤマヒルギの幼木や、稚樹の発生、定着が見られる。

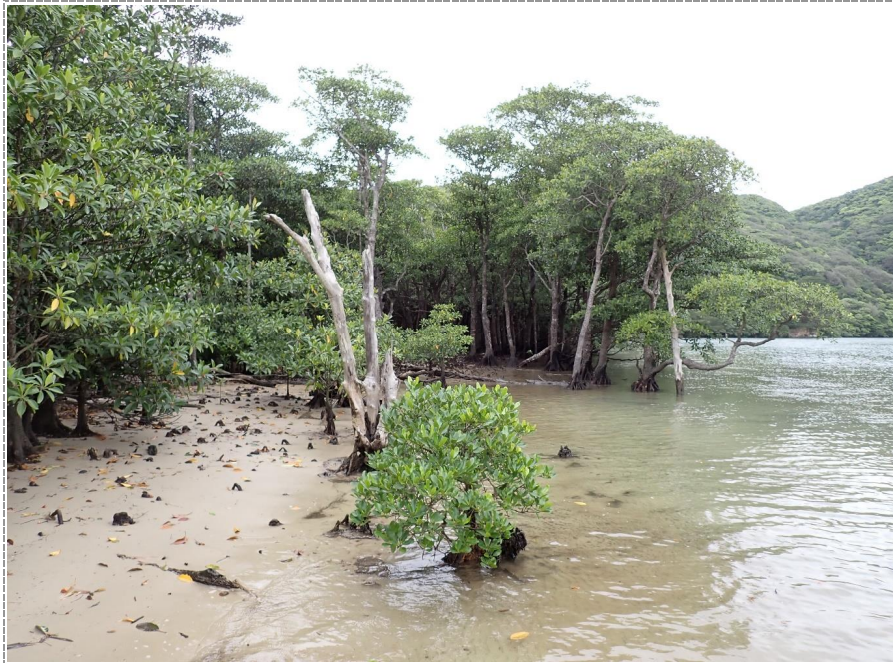
浦内川
(被害地No.Ⅲ)

全景

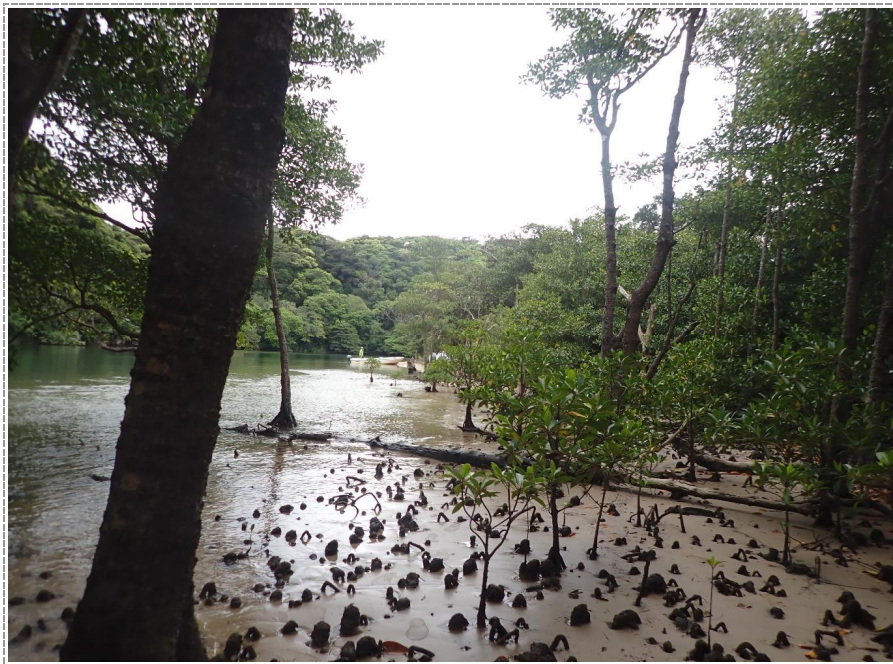
浦内川
(被害地No.Ⅲ)

P1 上流側から

・ピンクタグNo.3(オヒルギ)より山側斜め下流に位置する塩ビパイプ箇所より撮影

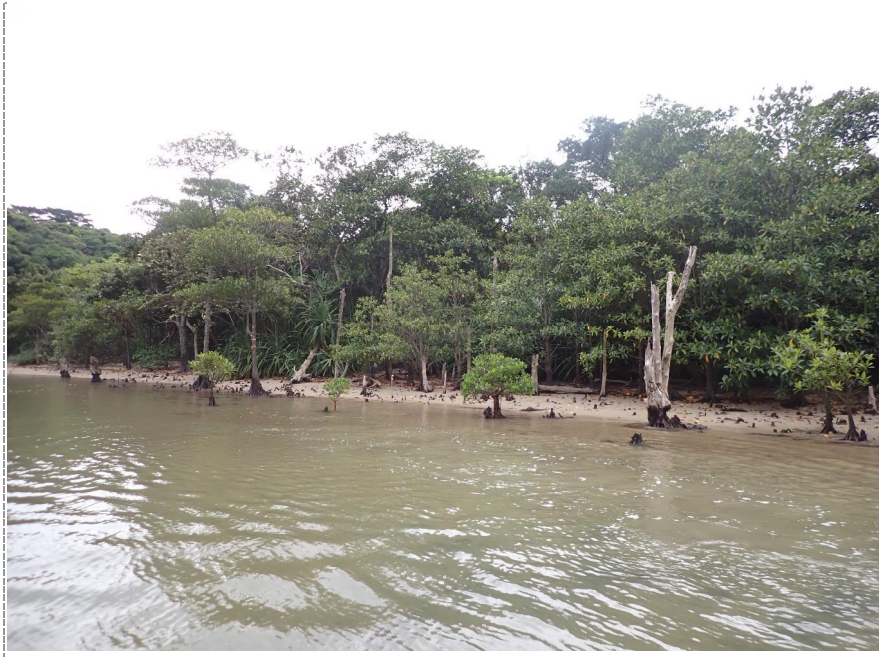
浦内川
(被害地No.Ⅲ)

P2 下流側から

・青タグNo.90(オヒルギ)より山側に位置する塩ビパイプ箇所より撮影

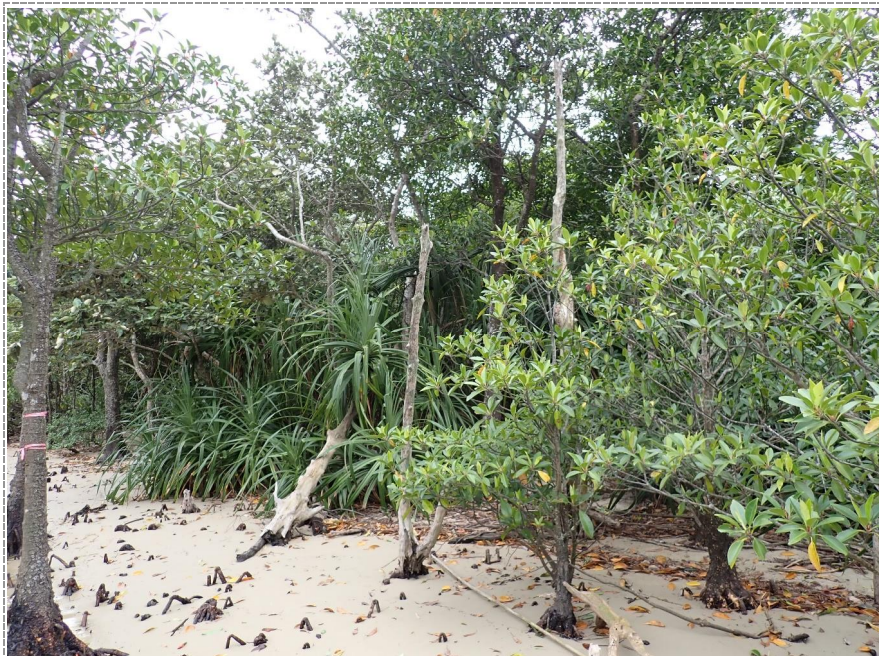
(被害地No.Ⅲ)
被害箇所状況

被害地内の立ち枯れ木に折損が見られ、根元部では腐食が進んでおり、倒伏、流出が確認された。また、新たな立ち枯れ木は確認されない。

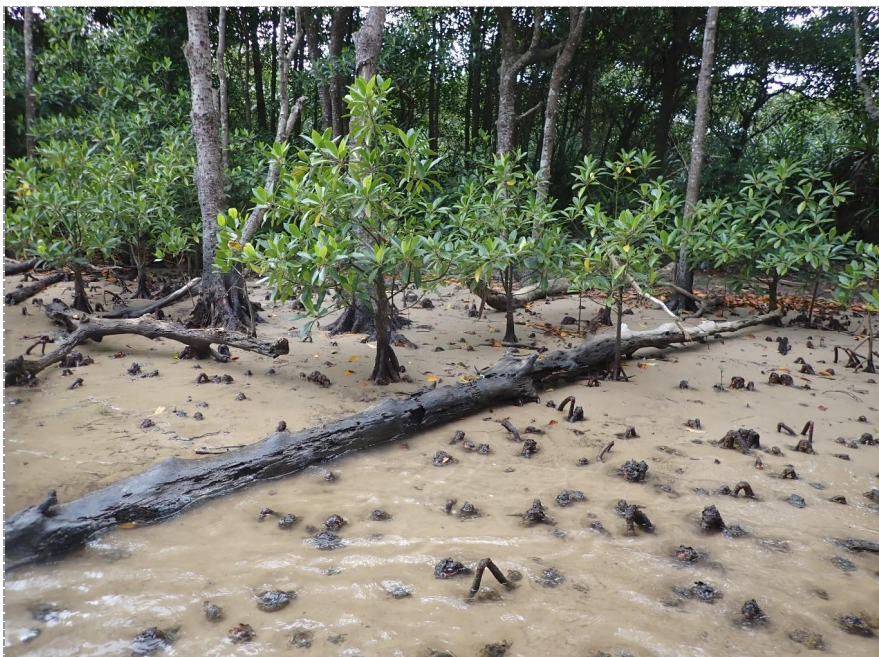
(被害地No.Ⅲ)
被害箇所状況

被害地内には一部アダン等の陸生植物の侵入が確認され、陸地化が懸念される。

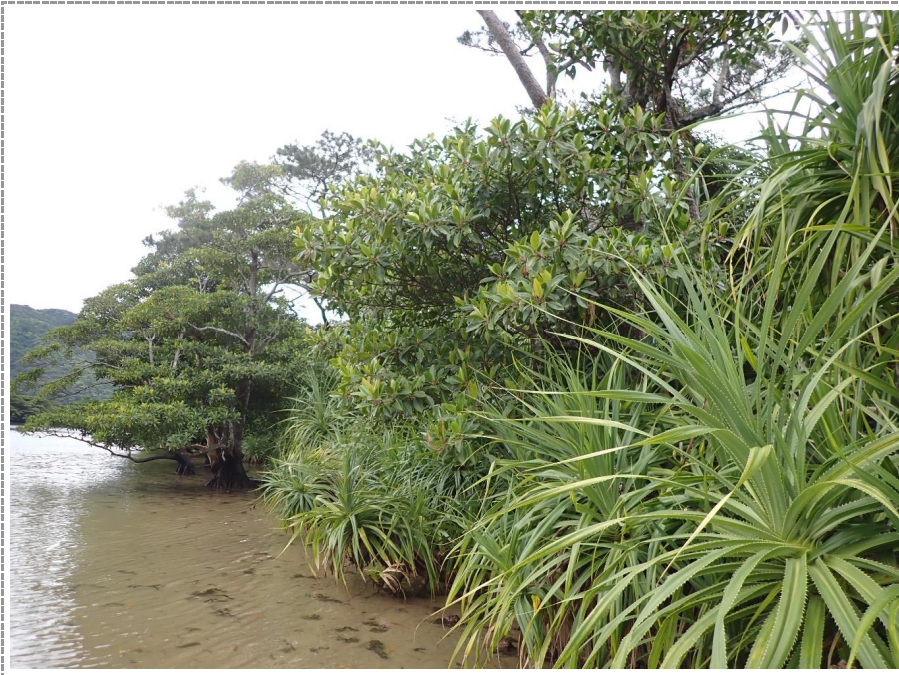
(被害地No.Ⅲ)
被害箇所状況

倒伏、折損した被害木が現地に残存し、腐朽が進んでいる様子が見られる。被害地内に稚樹の発生、定着が多く見られ、生育は良好である。

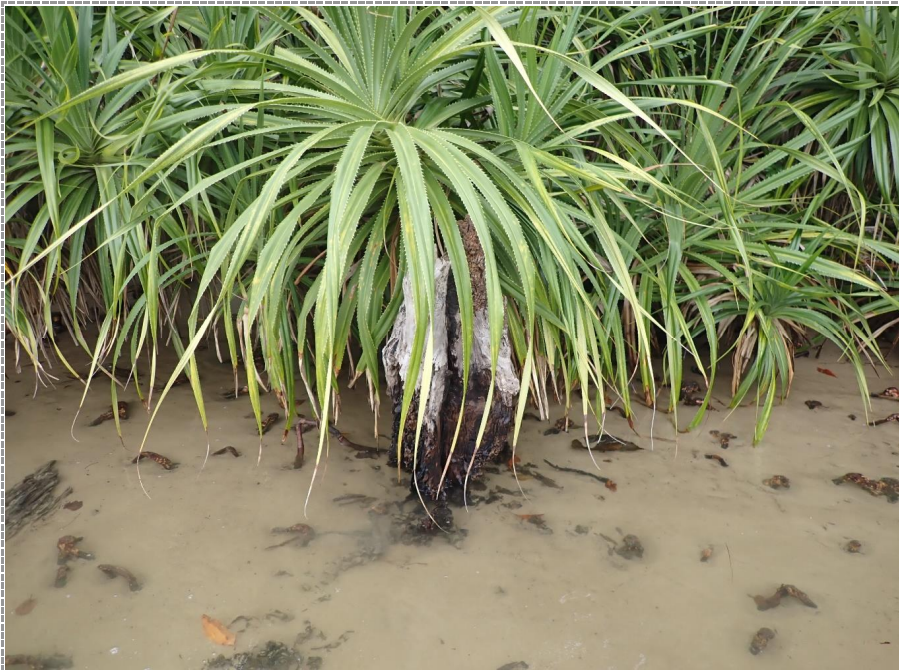
(被害地No.IV)
被害箇所状況

被害地内はアダンの浸入が著しく、新たな立ち枯れ木は確認されていない。

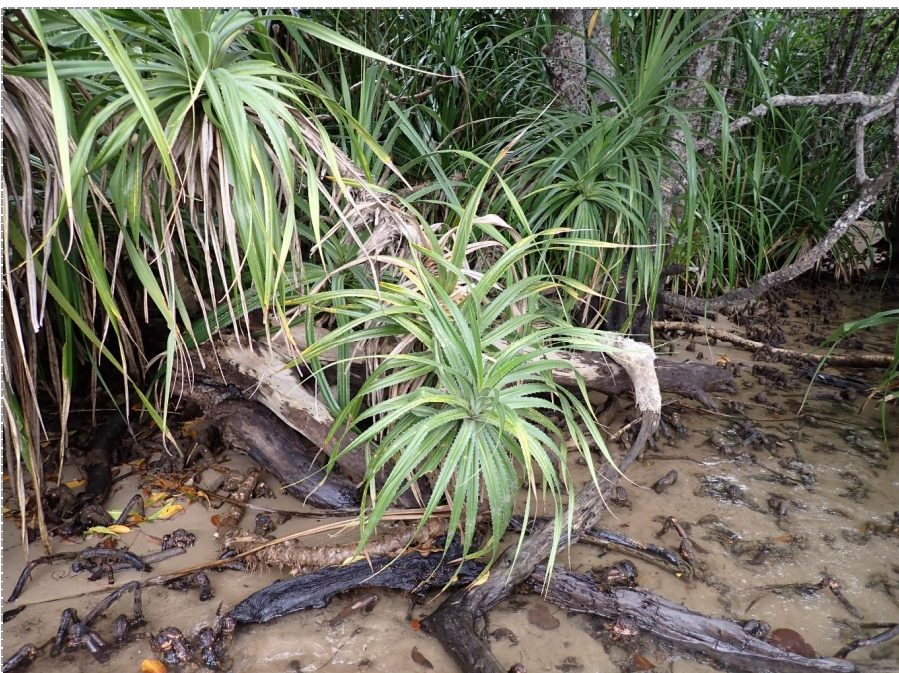
(被害地No.IV)
被害箇所状況

唯一残存している立ち枯れ木だが、アダンが覆いかぶさり、根元部に腐朽が見られる。
