仲良川マングローブ林立ち枯れ被害地巡視記録簿

実 施 日 令和 8 年 1 月 28 日 (水)
実 施 場 所 仲良川(西表国有林 146 い林小班)
巡 視 者 小野、田中、津波、赤星

仲良川マングローブ林立ち枯れ被害箇所

西表国有林146い林小班

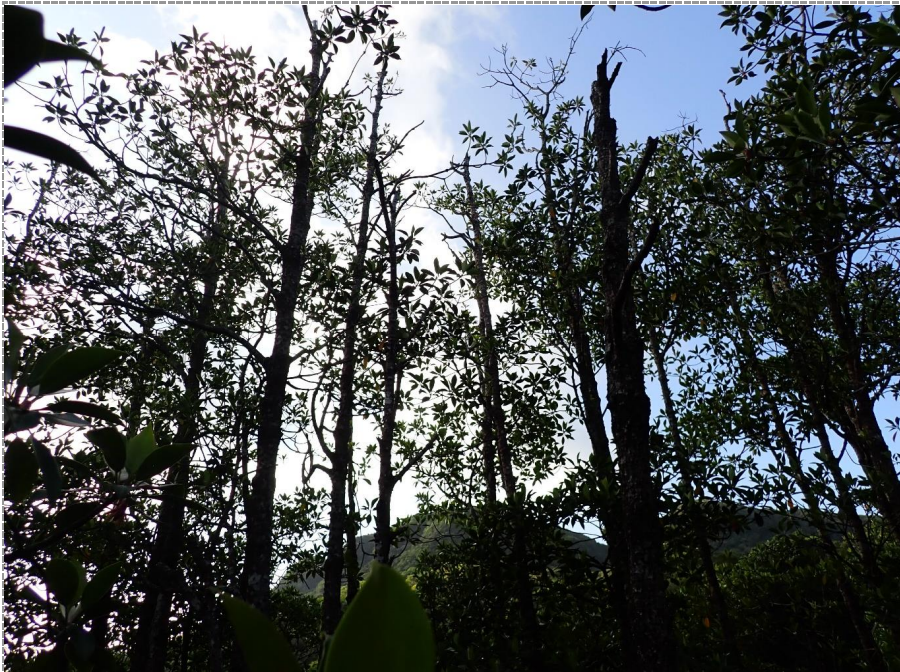
P2 周囲

オヒルギ成木の立ち枯れ(前年度と変わらず)。

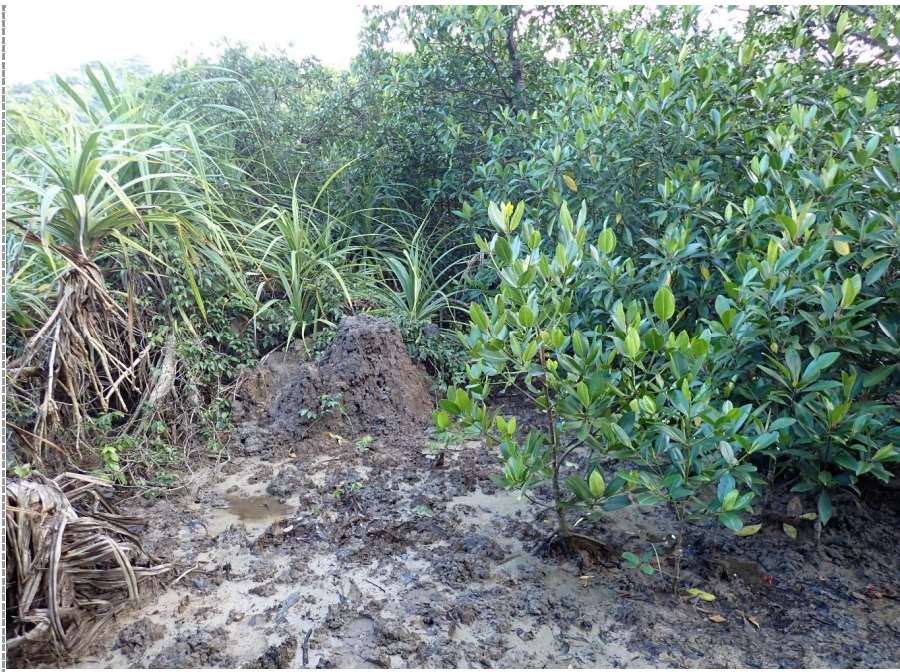
P2 周囲(山側)

左奥に見えるシャコ塚やアダン等の侵入が見られ、陸地化が進行している。

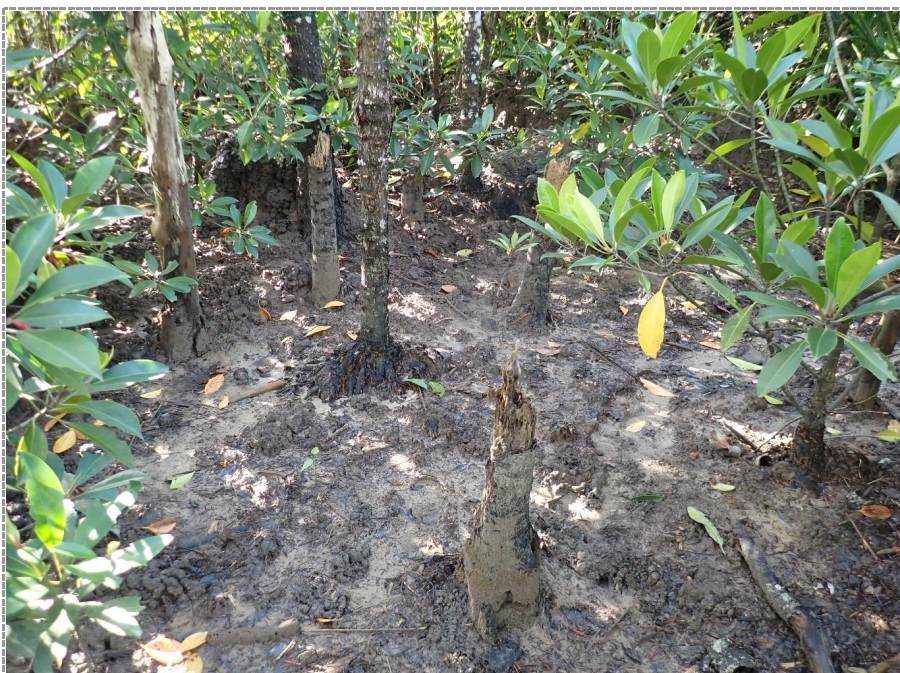
P2 周囲(山側)

枯損し幹から折損したオヒルギ(前年度と変わらず)。周囲には稚樹の定着が確認できる。

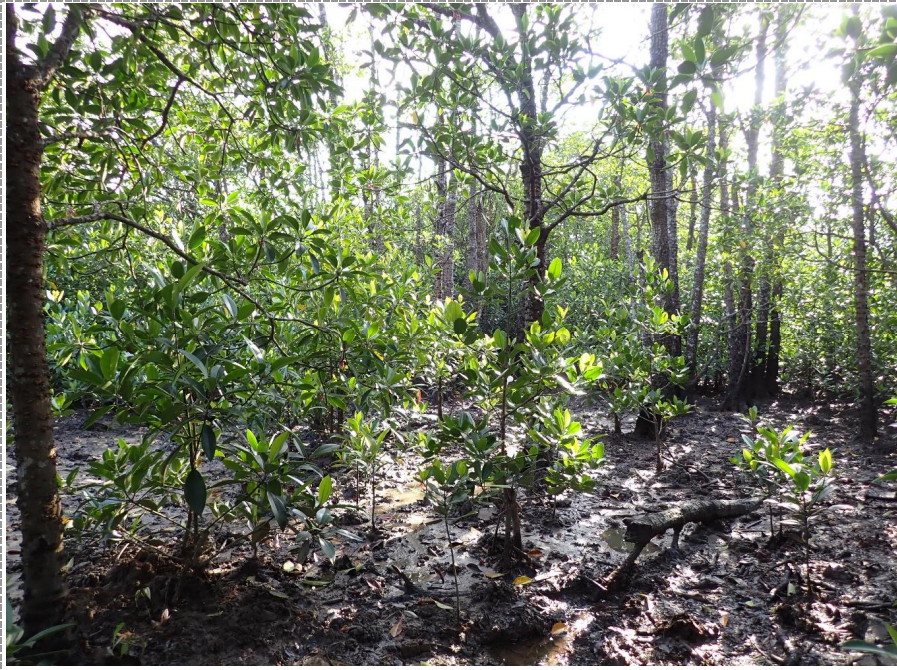
林内状況

被害木が倒伏、流出し裸地となった箇所では、稚樹が発生、定着しており順調な生育が見られる。

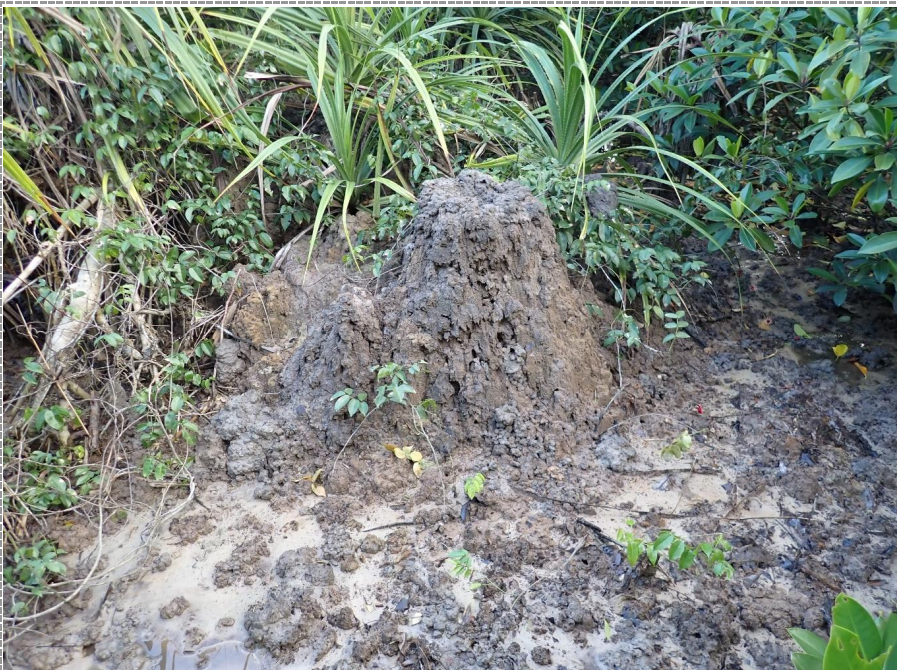
林内状況

山側ではアダンやサカキカズラ、シャコ塚等の侵入が見られ、陸地化が懸念される。

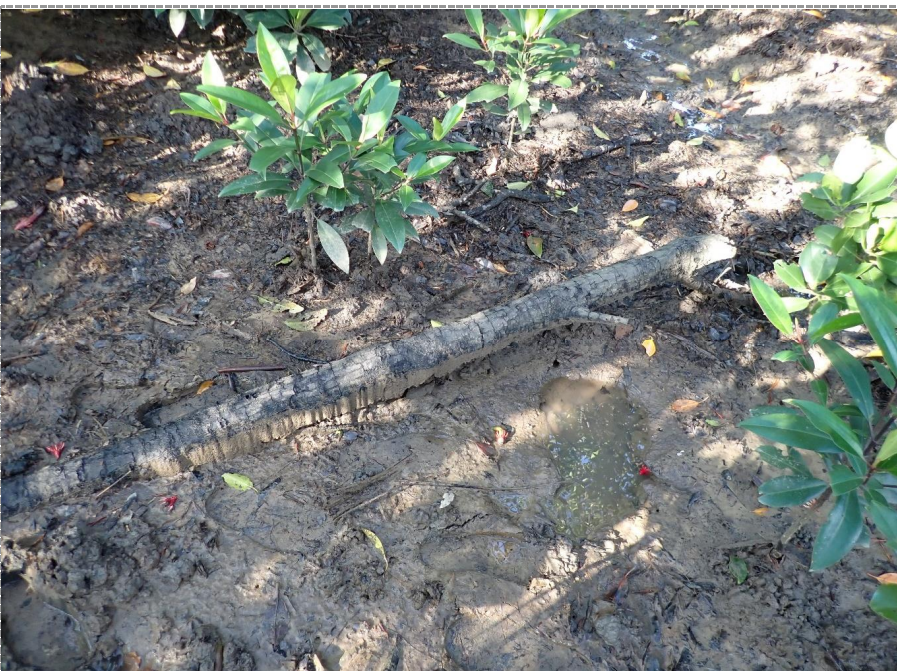
林内状況

倒伏した被害木は現地に残存しており、腐朽が進んでいる様子が見られる。
