# 2007年仲間川流域マングローブ林の隆替状況

2008年2月8日  
西表森林環境保全ふれあいセンター  
自然再生指導官 山下憲明

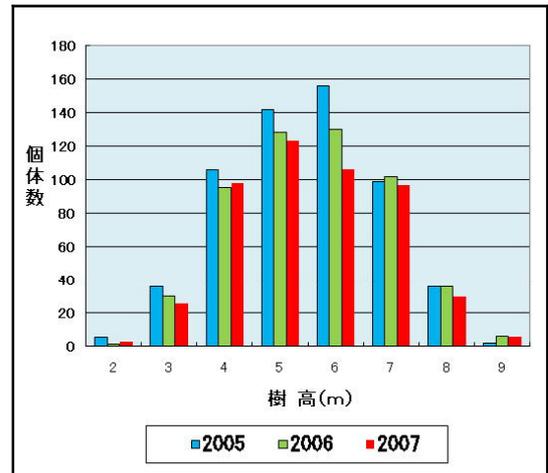
図 - 4 マングローブの樹高毎の個体数

また、樹高階毎の個体数は、図 - 4 のとおり、樹高の中心は2005年は 6 m であったものが、枯損被害の影響を受けて2007年には 5 m に下がってきている。

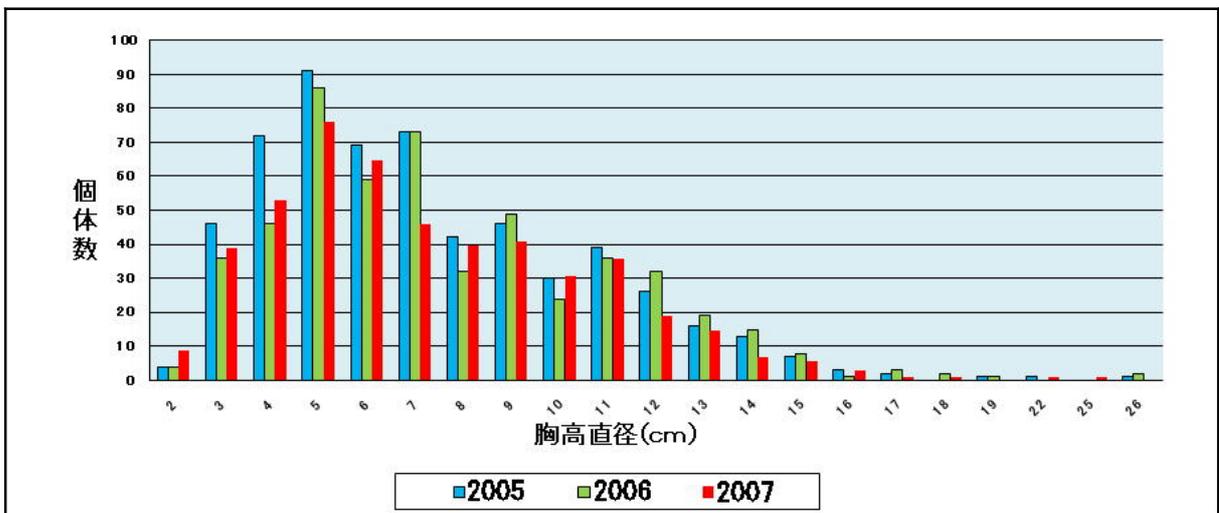
図 - 5 マングローブの胸高直径毎の個体数

仲間川マングローブ林の調査区域における胸高直径階毎の個体数は、図 - 5 のとおり、枯損被害により減少しているなどの影響は見られるが胸高直径 5 cm を中心におおむね均等にそろっている。

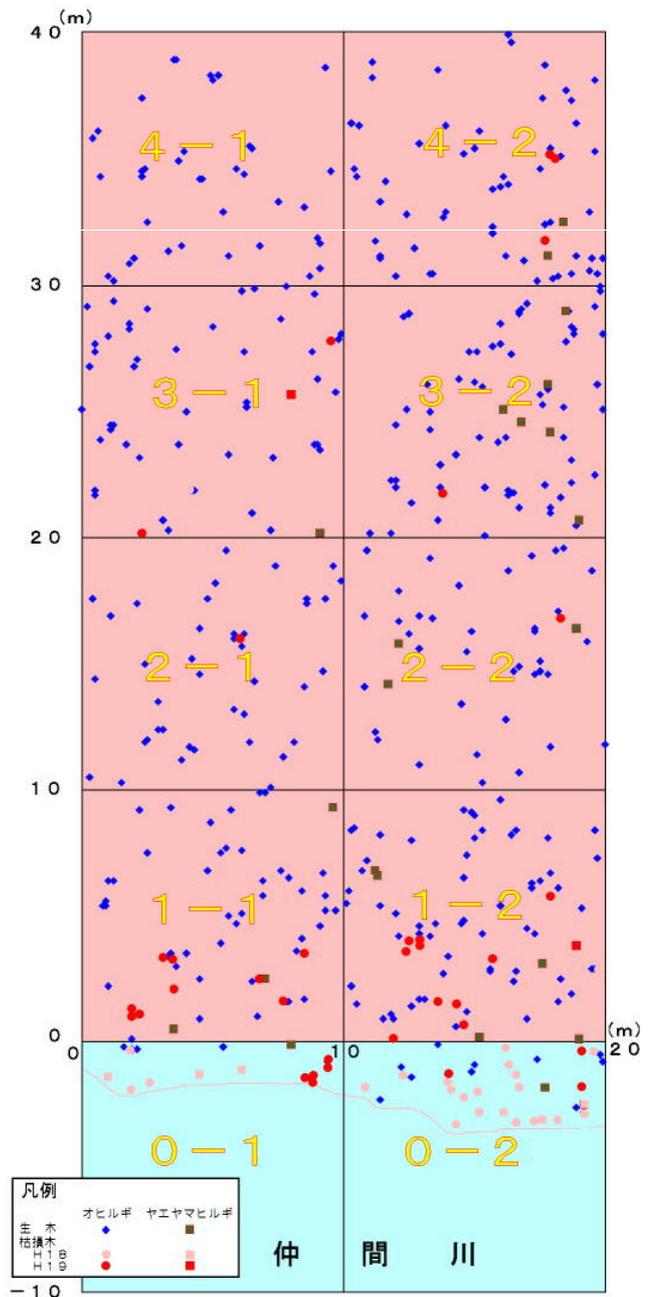
図 - 7 マングローブのモニタリング結果

次に、2005年12月と2007年12月の2箇年にわたる枯損状況（図 - 7）を、コドラート毎に比較すると以下ようになる。

コドラート0の増設2区画は、オヒルギが68%、ヤエヤマヒルギが80%もの枯損が発生したうえ倒木した。

コドラート1の2区画は、オヒルギが21%、ヤエヤマヒルギが17%枯損した。

コドラート2の2区画は、オヒルギ4%が枯損したが、ヤエヤマヒルギの枯損はなかった。

コドラート3の2区画は、オヒルギが5%、ヤエヤマヒルギが36%の枯損が発生した。

コドラート4の2区画では、オヒルギが4%、ヤエヤマヒルギが33%の枯損が発生した。

このことから、コドラート0及び1の河岸区域のマングローブ林は、観光船が引き起こす曳き波被害による地盤の変化に加えて、2006年の13号、2007年の12号、15号と猛烈な台風の襲来を受け、倒伏、枝葉の吹き飛ばされなどによる被害が大きくてた。中でもヤエヤマヒルギは、仲間川の調査区域で56%が河岸10mの区域に生育していることから、大きな被害を受けた。

コドラート2～4については、大きな変化はなかった。

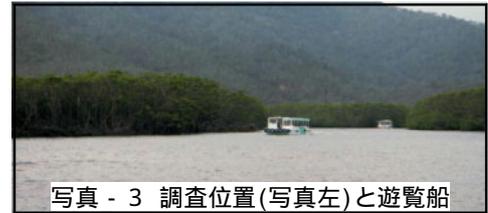
調査地区は、仲間川マングローブ林の中流域で、川幅はあるものの流芯が右岸に近いことから観光船（写真 - 3）が近くを航行する。加えて、川がゆるい湾曲をしていることもあり、観光船の曳き波がマングローブを直撃することとなる。

このため、河岸 5 m 付近の枯損被害は、観光船による流心の洗掘及び曳き波による地盤高が変化したこと、及び、2006年の 13号、2007年の 12号、15号と猛烈な強い台風の襲来による海側から直進する風の影響が大きかったことによる倒木が多かったものと思われる。
