船浦ニッパヤシ植物群落保護林の樹勢回復試験について

2009年 4月 14日
西表森林環境保全ふれあいセンター

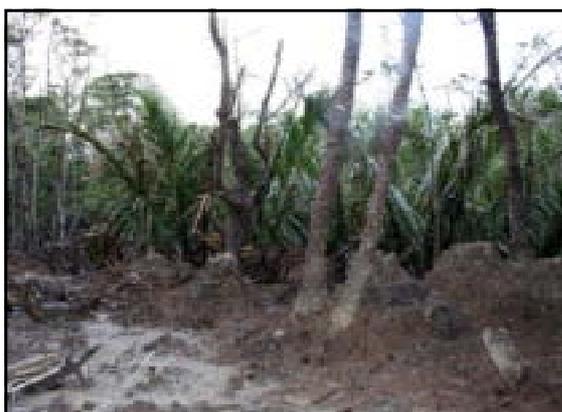
なお、これまであまり見られなかったオキナワアナジャコによる「巣塚」が開空度測定点「2 - 3中」付近にて多数見られた（写真 - 4）。また、ニッパヤシの株の根元には砂泥の流入も確認された（写真 - 5）。

写真 - 4 ニッパヤシ群落内のオキナワアナジャコの「巣塚」

内陸側の地盤高(グラフ-7)の推移について、2006年4月まで沈下傾向を示していたが、2006年10月より上昇傾向に反転している。特に、測定地点P2ではオキナワアナジャコの「巣塚」の影響により、大きな上昇と沈下を繰り返している。

川沿いの地盤高(グラフ-8)の推移について、当初、沈下傾向にあったが、2006年4月より上昇傾向となった。特に、測定地点P6はオキナワアナジャコの「巣塚」付近にあり、約20cmの急激な沈下と上昇を繰り返すなど変動が激しい。また、測定地点P8では、設定時と比較し約14cm上昇している。

しかし、今回のモニタリングにより、これまであまり見られなかったオキナワアナジャコの「巣塚」が数多く確認されたこと、また、地盤高が上昇していることから、今後、ニッパヤシの生育に及ぼす影響が懸念される。

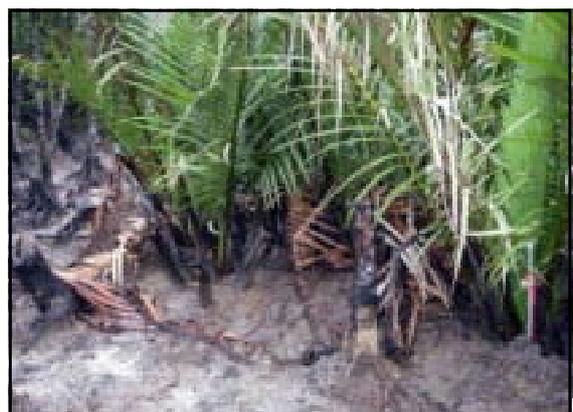
写真 - 5 砂泥が流入したニッパヤシの株

ニッパヤシ周辺のオヒルギ等は、台風などによる影響を受け、また、砂泥の流入による地盤高の上昇などの要因により、枯損が発生している。このことは、樹勢の尺度となる開空度が高い数値を示していることから裏づけることができ、ニッパヤシ周辺のオヒルギ等の樹勢は低下しているものと考えられる。

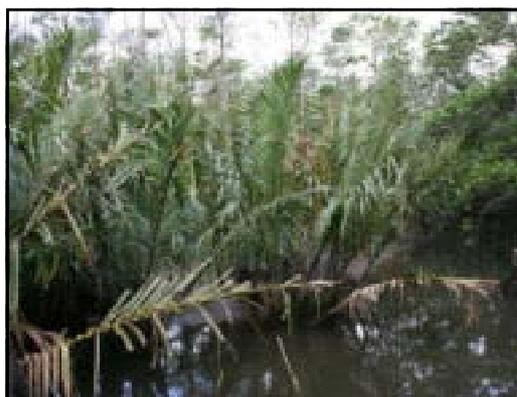
ニッパヤシ群落は、ニッパヤシの上層を覆い日光を遮っていたオヒルギ等を除伐してから4年の間に、大型で強い台風(2005年13号、2006年13号、2007年12号、15号及び2008年13号)に見舞われ、葉先を損傷する被害を受けたことから、ニッパヤシの平均葉長、平均最長葉長が減少する傾向が見られる。

写真 - 6
被害を受けた川沿いのニッパヤシ
