浦内川立ち枯れ被害箇所
モニタリング調査報告書

西表森林環境保全ふれあいセンター

浦内川立ち枯れ被害箇所のモニタリング調査について（年報）

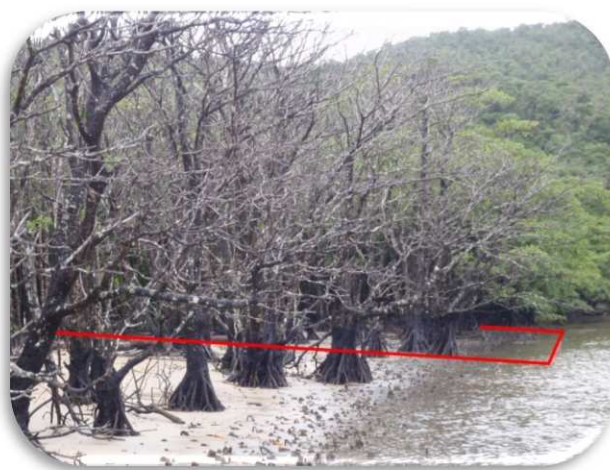
浦内川の一部において、平成 20 年度の台風通過後にオヒルギがまとまって立ち枯れしている状況が確認され、その後の平成 21 年度 10 月には立ち枯れが広がっている状況も確認した（写真 1）。

現地は土砂が堆積しており、膝根が埋まったためではないかと考えられ、稚樹の発生も見あらず、今後、土砂の堆積により陸地化しオヒルギ以外の新たな植物が発生する可能性もあるので当センターで立ち枯れ被害箇所に調査地を設定しモニタリング調査を実施していくこととした。

写真 1 浦内川の立ち枯れ被害箇所

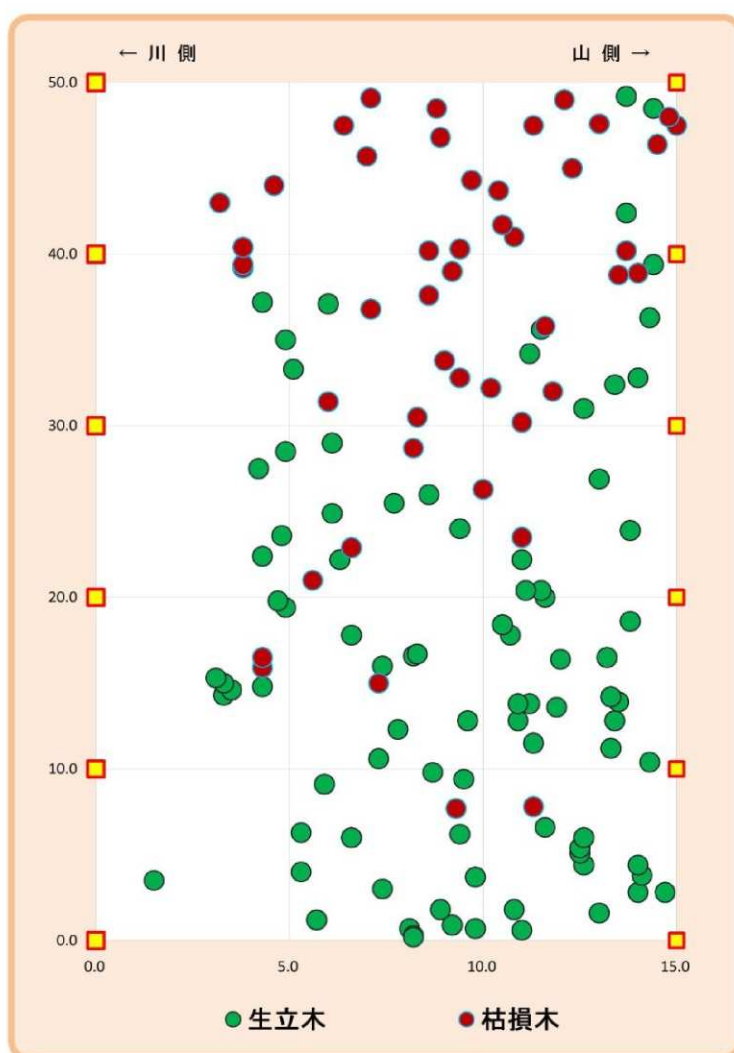
図 2 生育状況別位置図

調査地内における調査木の生育位置は図 2 のとおりとなっている。

枯損木は、図上（川上側）に多く発生し、川側から山側にかけて広く枯損している状況である。

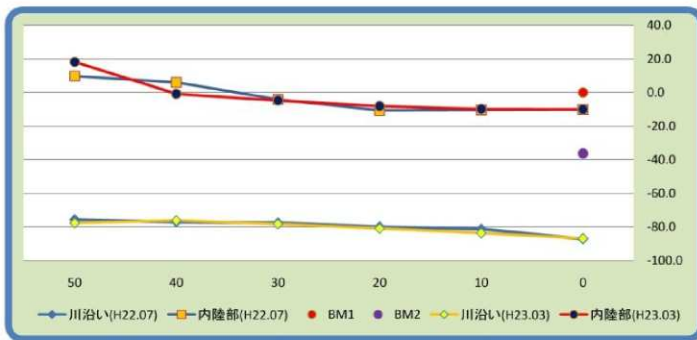
グラフ 1 地盤高の変化

調査結果はグラフ 1 のとおりで、川側延長線と山側延長線でグラフにしてみたが、調査開始時から約半年後であるため砂泥の隆替に大きな変化は見られない。

地盤高については、大きな変化は見られないが、観光遊覧船を頻繁に行き来することから今後の経過を見守る必要がある。

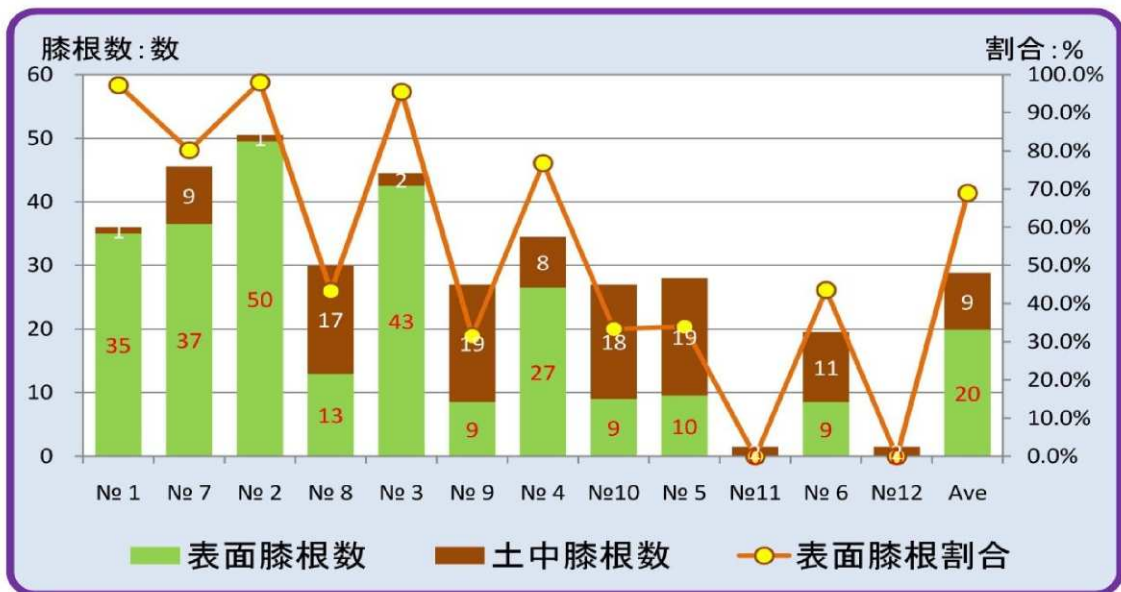
グラフ 2 各調査地点における膝根数の変化

各調査地点の膝根数の数はグラフ2のとおりである。生立木が多いNo.1～No.4 や内陸部に位置するNo.7 の地点では、27本～50本程度の表面膝根数を確認することが出来るが、枯損木が多い内陸部のNo.9 からNo.12 の地点においては最大で9本の表面膝根を確認し、No.11、No.12 では表面膝根を確認することが出来なかった。

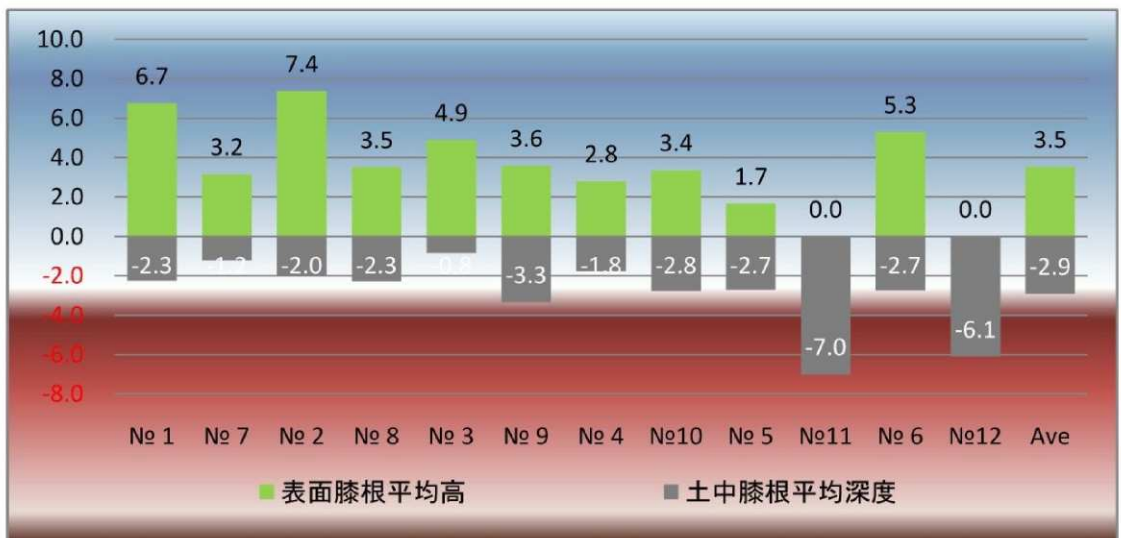
グラフ 3 各調査地点における膝根の高さ・深度

また、各調査地点における膝根の高さはグラフ3のとおりである。

土壌表面に露出している膝根の平均高は 3.5 cm となり、概ね川沿いの調査地点で平均を上回る高さとなっている。土中埋設膝根の深さはNo.11 が-7.0 cmと最も深く、次いでNo.12で-6.1 cmを記録するなど表面露出膝根が確認出来なかった地点で大きな数値となっている。これは、枯損木の多い地点はより多くの砂泥が堆積していることを裏付ける結果と思われる。

今調査の最大の目的である膝根調査では、前回より表面膝根平均高が若干高くなり、深さは浅くなっているのが確認出来た。しかし、まだ2回の調査データだけで詳細な判断は難しいため、今後の推移を継続的にモニタリング調査することが重要と思われる。
