仲間川流域のマングローブ林

モニタリング調査報告書(平成 23 年度版)

2012/03/30

仲間川流域のマングローブ林モニタリング調査について(年報)

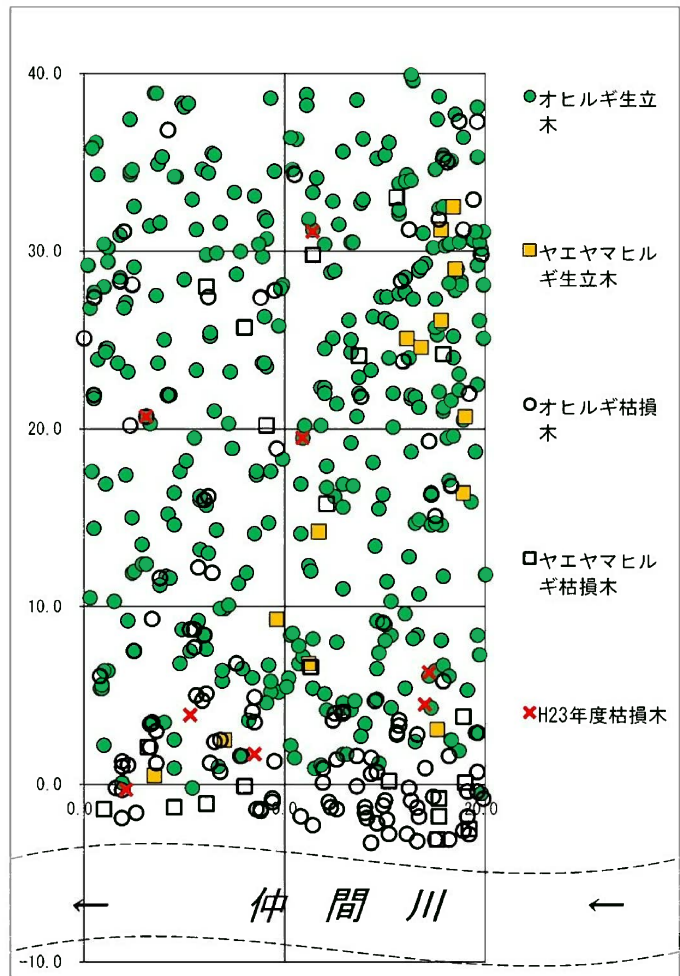
図 5 仲間川流域のマングローブ林枯損状況

次に、調査開始時からこれまでの枯損状況の散布位置を表すと図5のとおりとなりました。

調査区域全体では、枯損率27%となっています。樹種別に見るとオヒルギの平均枯損率は25%ですが、コドラートI-0が83%、II-0が97%、I-1が48%、II-1が32%と平均値を上回る枯損率を記録しており、いずれも河川付近に位置するコドラートであり、その主な要因は、台風に伴う強風等と判断されますが、観光船による曳き波の影響も否定出来ません。

ヤエヤマヒルギの平均枯損率は、62%で100%枯損してしまったコドラートもI-0、II-0、I-3の3区画認められます。その外のコドラートにおいても、比較的高い枯損率を記録していますので全体数が少ないことを考えれば後年全滅が危惧されます。
