平成 23 年度

仲良川立ち枯れ被害箇所
モニタリング調査報告書

西表森林環境保全ふれあいセンター

仲良川立ち枯れ被害箇所のモニタリング調査について（年報）

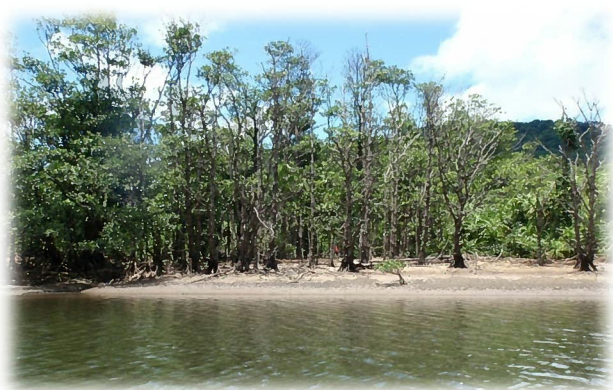
写真 1 仲良川の立ち枯れ被害箇所

仲良川の一部において、平成 21 年度にツアーガイド等より、マングローブ林の立ち枯れ被害の情報が当センターに寄せられ、現地を確認した結果、オヒルギがまとまって立ち枯れしている状況を確認しました。現地（写真 1）は、土砂が堆積しており稚樹の発生も数本に限られていることから、今後、土砂の堆積により陸地化しオヒルギ以外の新たな内陸性植物が発生し、マングローブ林本来の生態系が損なわれる可能性もあることから、当センターで立ち枯れ被害箇所に調査地を設定しモニタリング調査を実施していくこととしました。

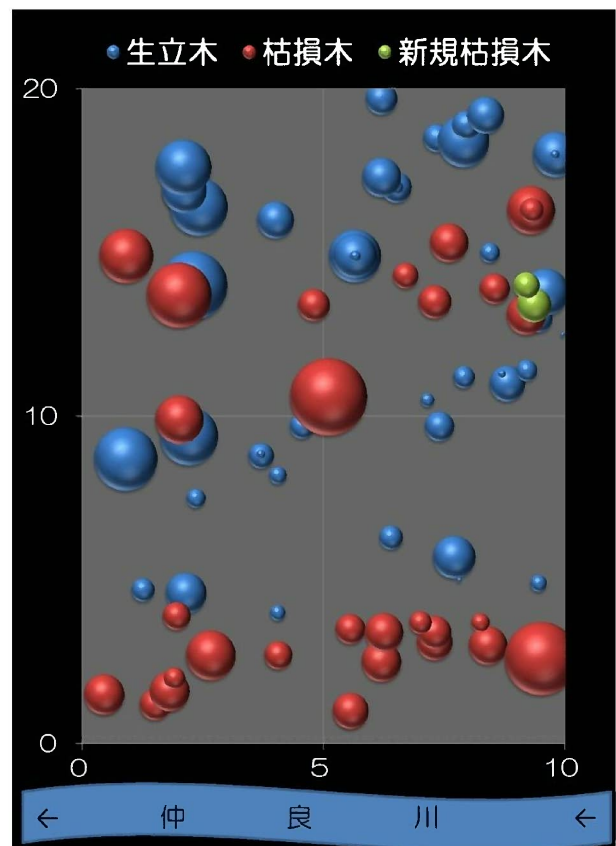
図 3 調査木の生育状況別位置

調査木を生育状況別で区分し、その位置関係を示したのが図 3(図中の○のサイズは個体の胸高直径の比を示す)です。枯損木の大半は、川縁周辺に多く発生していましたが、新規枯損木は林内で確認されました。

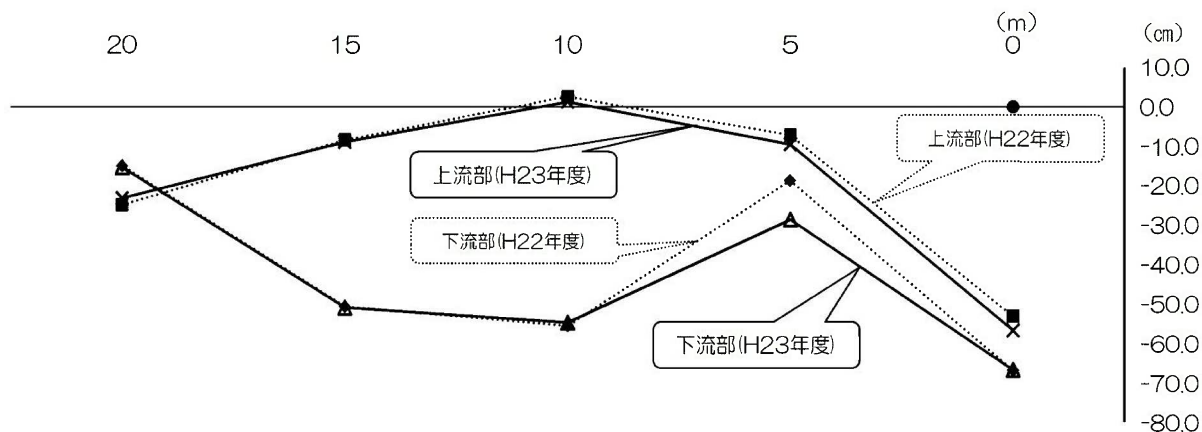
グラフ 1 地盤高の変化

測定結果はグラフ 1 のとおりで、平成 22 年度と平成 23 年度を比較しますと、上流部では変化はありませんでしたが、下流部の 5m 地点では 10 cm を超える地盤高の低下が確認できました。しかし、下流部は途中を流水路が横切るなど常に変化が生じる箇所でありますので、区域全体の地盤高の変化という観点から見ますとほとんど変化は生じていないものと考えられます。

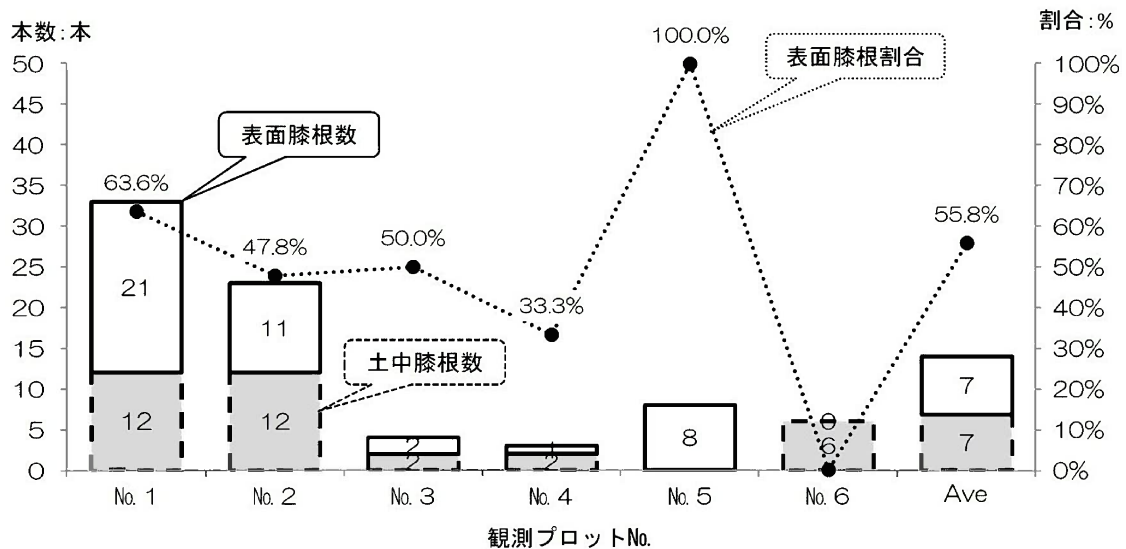
グラフ 2 各調査地点における膝根数の変化

表面膝根数は、川縁の No.1 で 21 本、No.2 で 11 本、林内奥の No.5 で 8 本を確認しましたが、それ以外の No.3、No.4、No.6 のプロットでは 0~2 本でした。全プロットの平均は 7 本となりました。また、土中膝根数についても、No.1、No.2 で 12 本を確認しましたが、全体平均では 7 本と少ない調査結果となりました。1 プロットあたりの合計膝根数は平均 14 本ですが、これは、同じ調査を実行している浦内川では平均 30 本を確認したことを考慮すると、膝根の出現が少ないといえます。

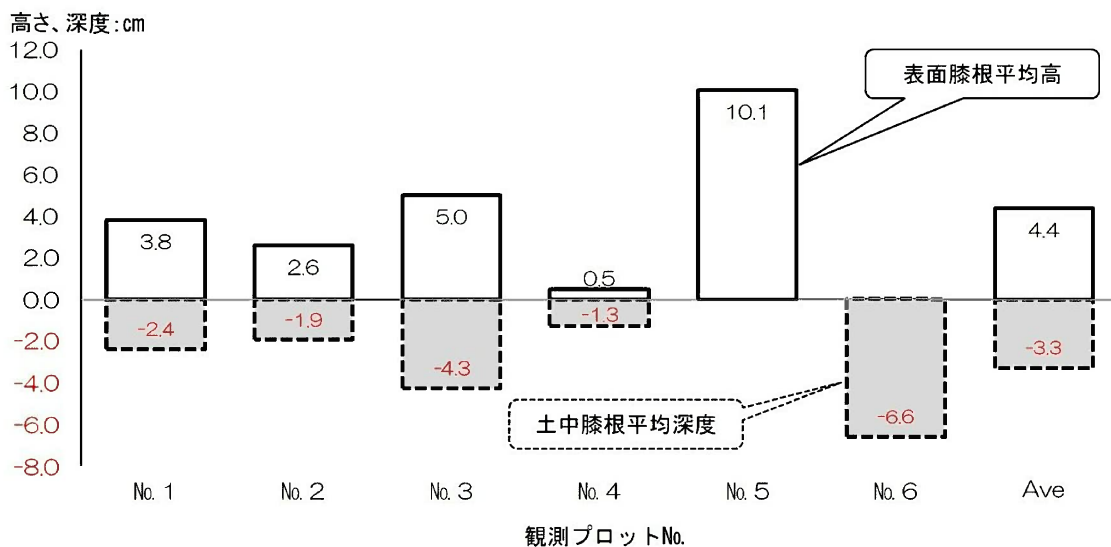
グラフ 3 各調査地点における膝根の高さ・深度

また、各調査プロットにおける表面膝根の高さと土中膝根の深度はグラフ 3 のとおりでした。表面膝根の平均高は 4.4 cm でしたが、No.5 の泥地付近の調査プロットでは 10.1 cm と高い数値を記録しました。一方、土中膝根深度は、No.6 が -6.6 cm と最も深く、平均では -3.3 cm でした。
