平成 23 年度

浦内川立ち枯れ被害箇所  
モニタリング調査報告書

# 浦内川立ち枯れ被害箇所のモニタリング調査について（年報）

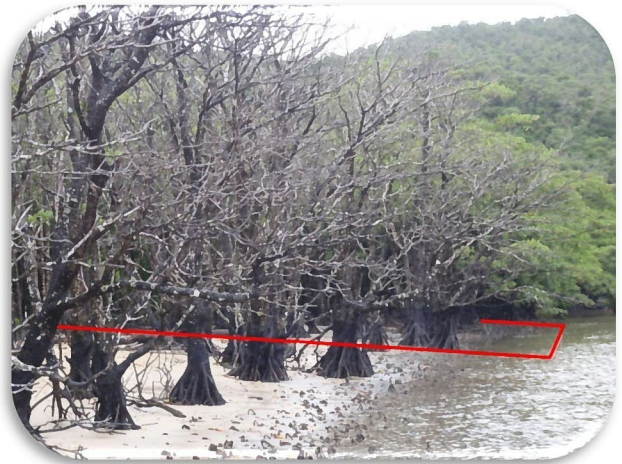
浦内川の一部において、平成 20 年度の台風通過後にオヒルギがまとまって立ち枯れしている状況が確認され、その後の平成 21 年 10 月には立ち枯れ被害が広がっている状況を確認しました。

現地（写真 1）は、土砂の堆積が進行し、オヒルギの膝根が埋まったためではないかと考えられます。また、稚樹の発生も少なく、今後、オヒルギ以外の新たな植物が発生し、陸地化していくことでマングローブ林本来の生態系が失われる可能性もあるため、平成 22 年度から当センターで立ち枯れ被害箇所に調査地を設定しモニタリング調査を実施してきましたので、今回、平成 23 年度の調査結果を報告します。

写真 1 浦内川の立ち枯れ被害箇所

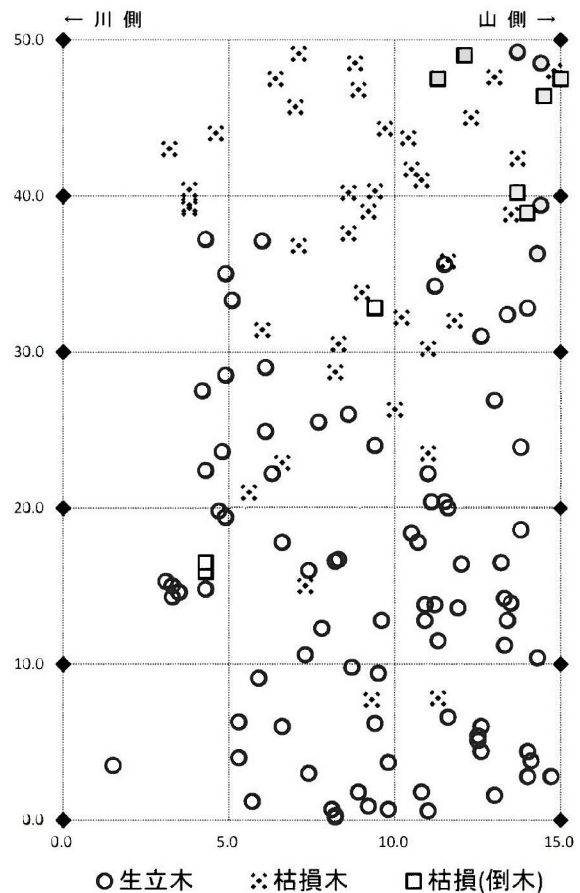
図2 生育状況別位置図

また、調査地内における調査木の生育位置は図2のとおりとなっています。

枯損木は、川上側(図上)に多く、川側から山側にかけて広範囲に発生していました。

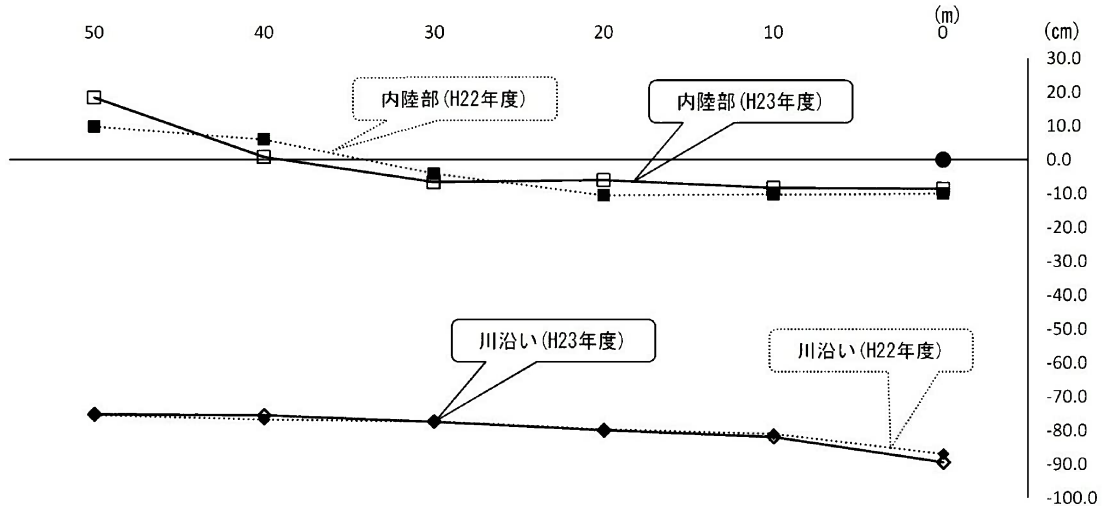
グラフ 1 地盤高の変化

調査結果は、グラフ1のとおりで、川沿いと内陸部でグラフ化しましたが、地盤高の移動に大きな変化は見られませんでした。

地盤高については、大きな変化は見られませんが、観光遊覧船が頻繁に行き来することもあり、今後の経過を見守る必要があると考えます。

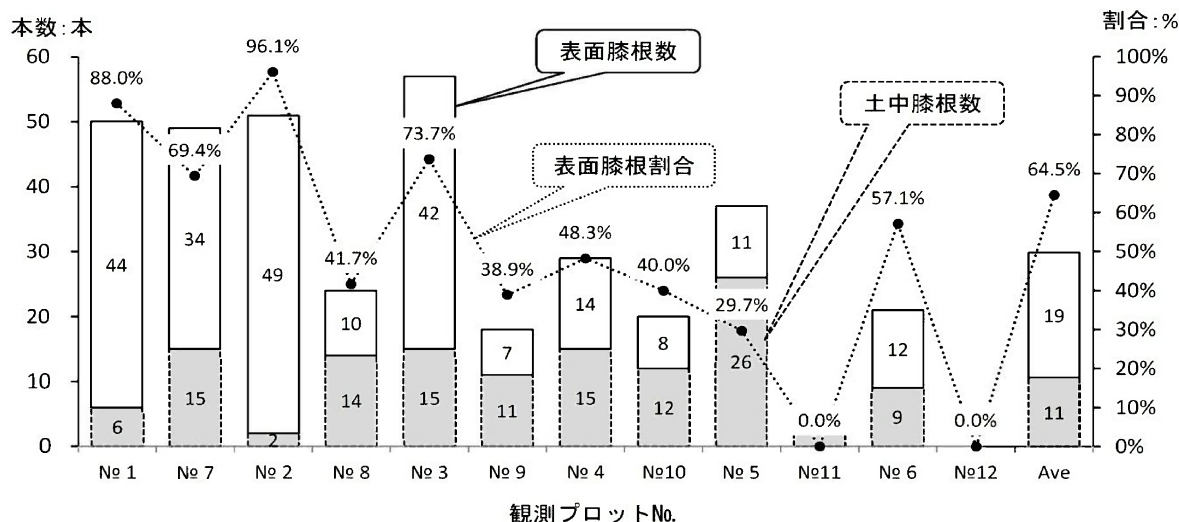
グラフ2 各調査地点における膝根数の変化

各調査地点の膝根数はグラフ2のとおりです。生立木が多いNo.1～No.3と、内陸部に位置するNo.7の地点は、34本～49本程度の表面膝根数を確認しましたが、枯損木が多い内陸部のNo.9、No.10は、7、8本の確認にとどまり、No.11、No.12では表面膝根を確認出来ませんでした。

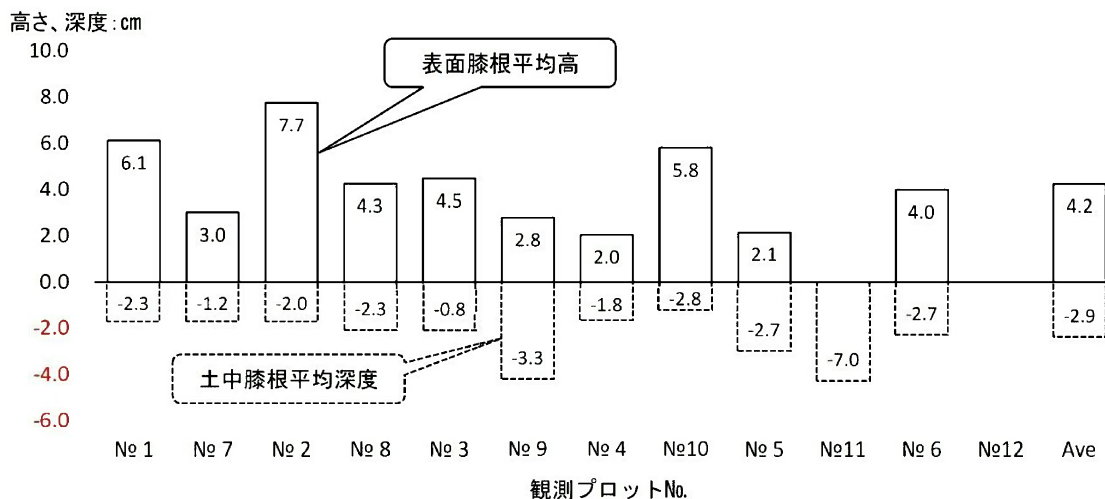
グラフ3 各調査地点における膝根の高さ・深度

また、各調査地点における膝根の平均高、深度はグラフ3のとおりとなりました。表面膝根の全体平均高は4.2cmで、川沿いで生立木の多いNo.1、No.2の調査地点で平均を上回りました。土中膝根の全体平均深度は-2.9cmでした。No.11が-7.0cmと最も深く、次いでNo.9の-3.3cmとなりました。また、No.12の調査地点では膝根を確認できませんでした。

膝根調査の結果を初回調査時と比較しますと、表面膝根数が11個減少し、土中膝根数は18個増加しました。合計では7個の増加となりました。また、表面膝根平均高は0.7cm高くなり、土中膝根平均深度は0.6cm浅くなりました。このことから、全体的に膝根の埋没が浅いながらも進行していることが伺える結果となりました。このような傾向が今後も続くかどうかは定かではありませんが、興味深いデータといえます。
