平成 24 年度

仲良川立ち枯れ被害箇所  
モニタリング調査報告書

西表森林環境保全ふれあいセンター

# 仲良川立ち枯れ被害箇所のモニタリング調査について（年報）

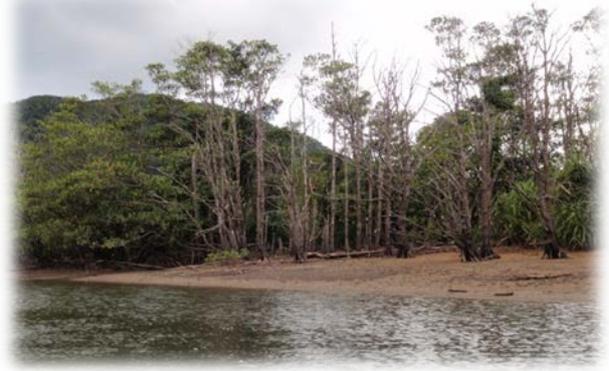
平成 21 年度に、ツアーガイド等から仲良川の一部においてマングローブ林の立ち枯れ被害の情報が当センターに寄せられ、現地を確認した結果、オヒルギがまとまって立ち枯れしている状況を確認した。

現地（写真 1）は、土砂が堆積しており稚樹の発生も少ないことから、今後、土砂の堆積により陸地化しオヒルギ以外の新たな内陸性植物が発生し、マングローブ林本来の生態系が損なわれる可能性があるため、平成 22 年度から当センターで立ち枯れ被害箇所に調査区域を設定しモニタリング調査を実施してきた。

写真 1 仲良川の立ち枯れ被害箇所

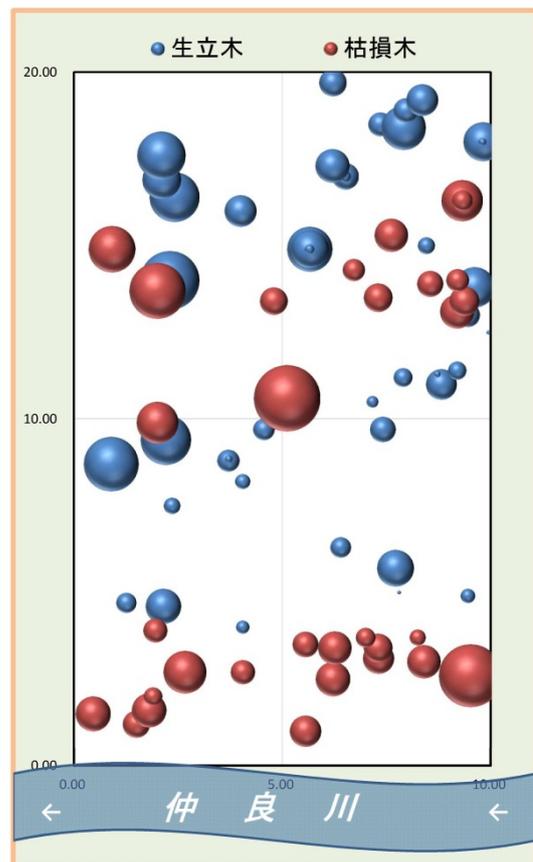
図 3 調査木の生育状況別位置

調査木を生育状況別で区分し、その位置関係を示したのが図3(図中の○のサイズは個体の胸高直径の比を示す)である。これまでの枯損木の大半は、川縁周辺と中間部分に多く発生していた。

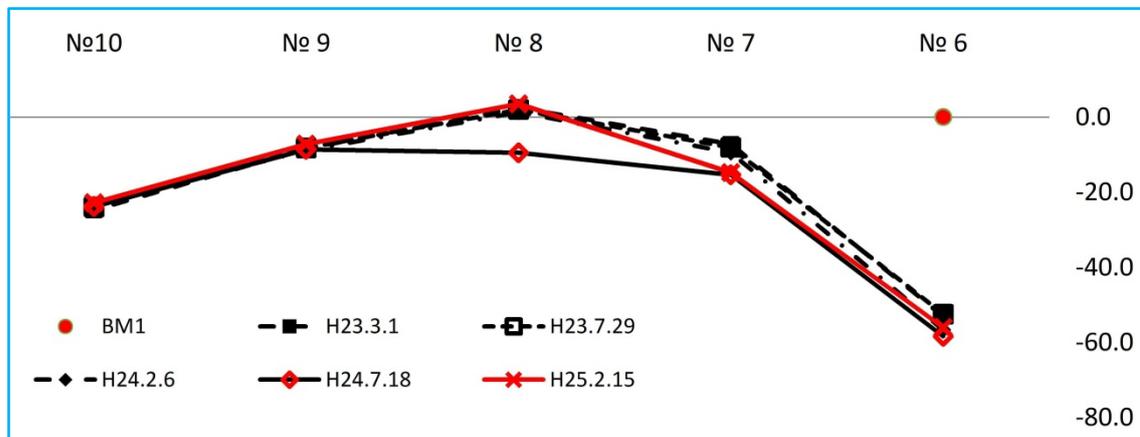
グラフ 1 区域線上流部の地盤高の推移

測定結果をみると、上流部の平成24年7月期の測定値が約10センチ程度低く観測された以外は大きな変化は生じていない。特に、下流部の線上は途中を流水路が横切るなど変化が生じ易いと考えていたが、落ち着いた常態を示す結果となった。

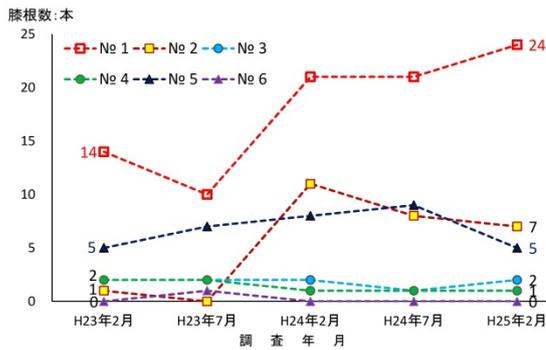
グラフ 3 表面膝根数の推移

川縁のNo.1、No.2の地点では土中膝根数が減少し表面膝根数が増加した。その他の地点は大きな変化は見られなかった。

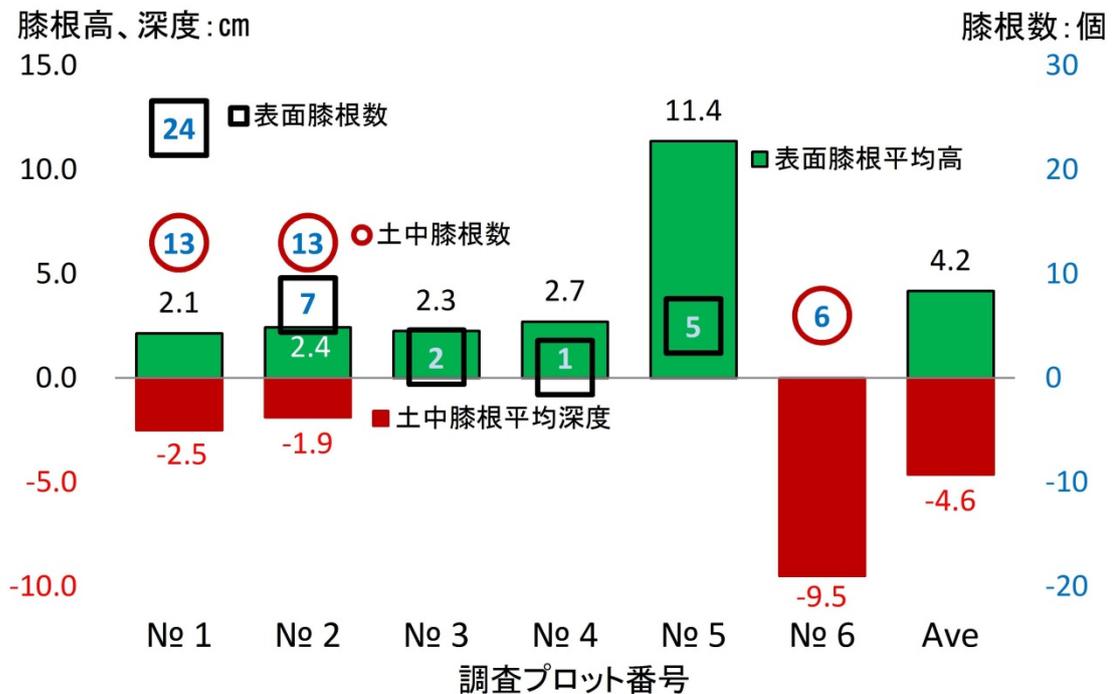
グラフ 5 調査プロット毎の膝根の高さ・深度・膝根数

川縁のNo.1、No.2 の地点は膝根数も割と多く、土中膝根の平均深度も浅い状況であった。調査地の中心に位置するNo.3、No.4 それに内陸部で流水路に位置するNo.5 については表面膝根を数個確認出来たが埋没している膝根は確認出来なかった。No.6 の地点は土中膝根しか確認出来ず深度も深いものであった。
