平成 24 年度

浦内川立ち枯れ被害箇所
モニタリング調査報告書

浦内川立ち枯れ被害箇所のモニタリング調査について（年報）

西表森林環境保全ふれあいセンター

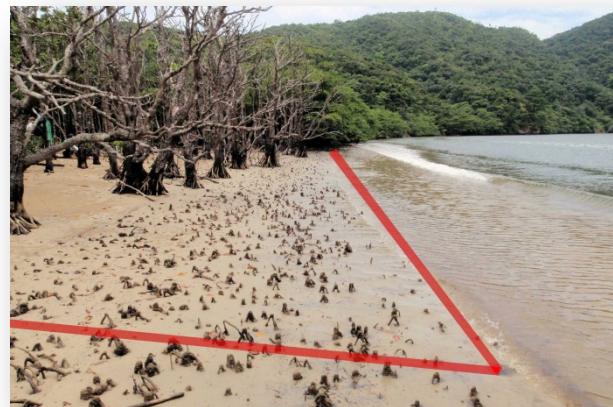
現地（写真 1）は、土砂の堆積の影響でオヒルギの膝根が埋没し、稚樹の発生も少ないとから、今後、オヒルギ以外の新たな植物等の発生や陸地化していくことでマングローブ林本来の生態系が失われる可能性があるため、平成 22 年度から当センターで立ち枯れ被害箇所に調査地を設定しモニタリング調査を実施してきているので、今回、平成 24 年度の調査結果を報告する。

写真 1 浦内川の立ち枯れ被害箇所

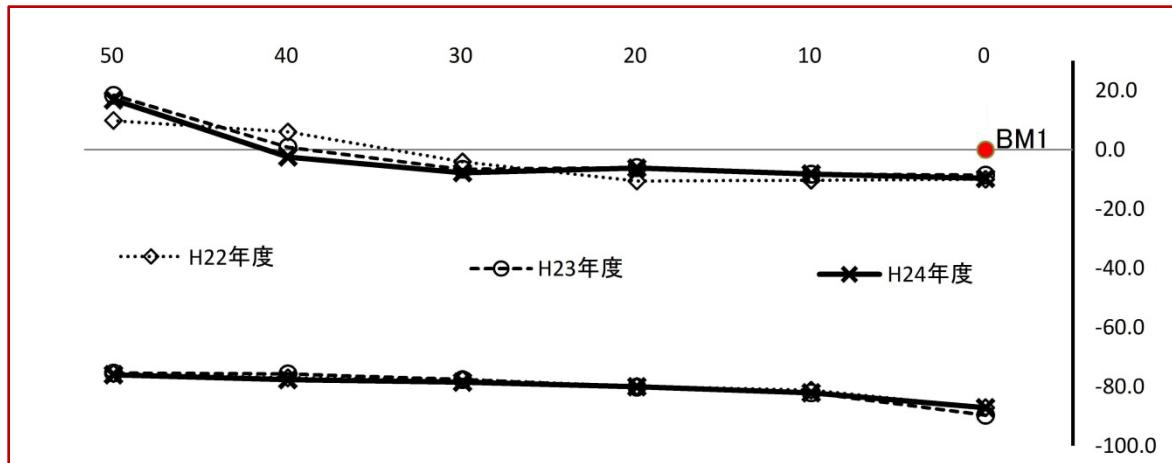
グラフ1 地盤高の変化

調査結果は、グラフ1のとおりで、川沿いと内陸部でグラフ化したが、地盤高の移動に大きな変化は見られなかった。

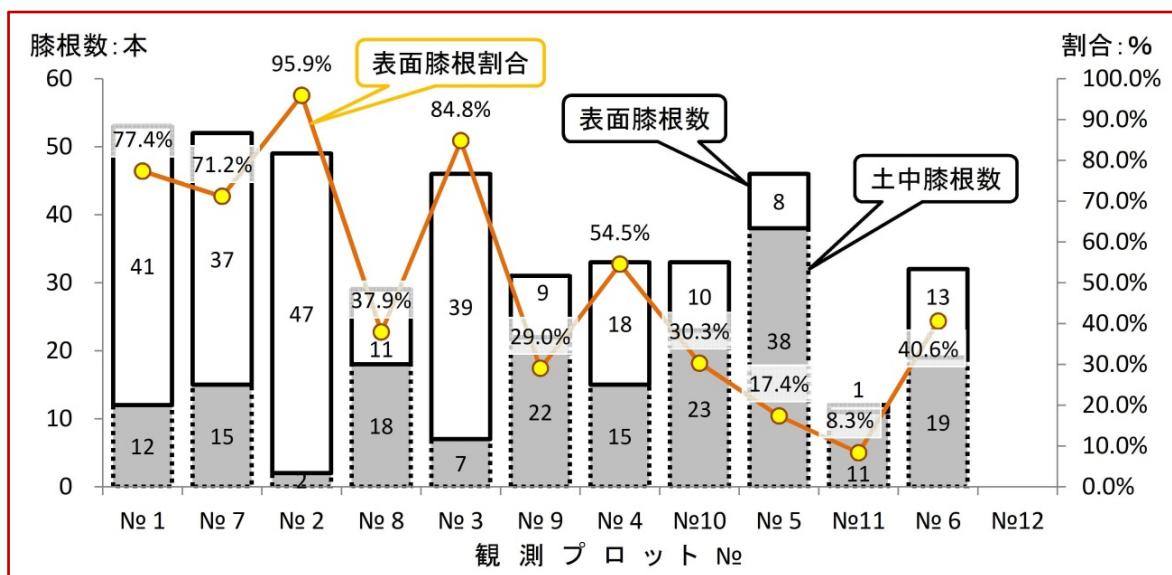
グラフ2 各調査地点における膜根数の変化

各調査地点の膜根数はグラフ2のとおりで、生立木が多いNo.1～No.3と、内陸部に位置するNo.7の地点は、37本～47本の表面膜根数を確認したが、枯損木が多い内陸部のNo.9、No.10は、10本程度の確認に留まり、No.12では表面膜根も土中膜根も確認出来なかった。

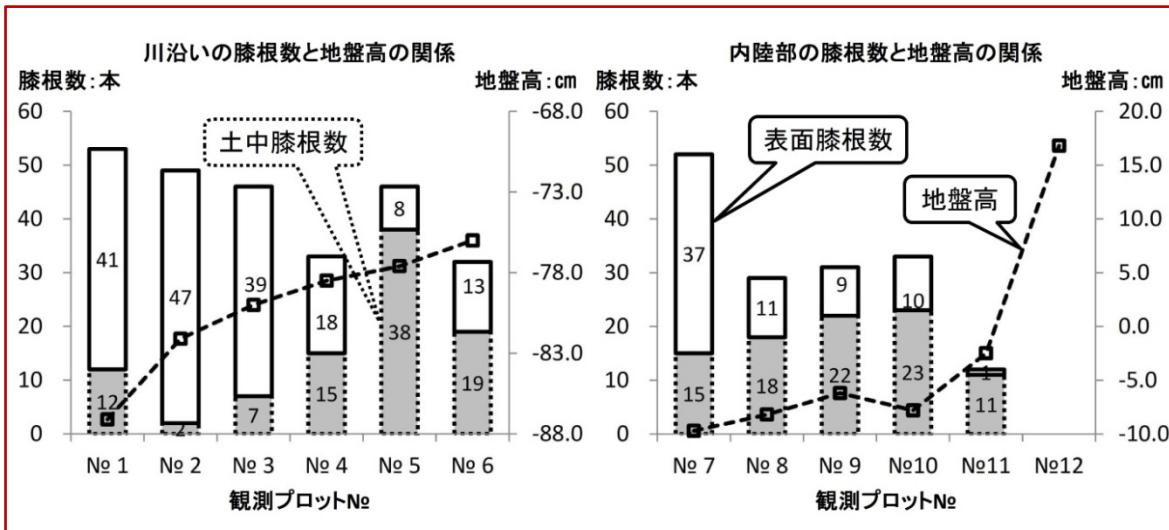
グラフ3 各調査地点における膝根数と地盤高の関係

また、川沿い、内陸部毎の膝根数と地盤高の関係はグラフ3のとおりである。

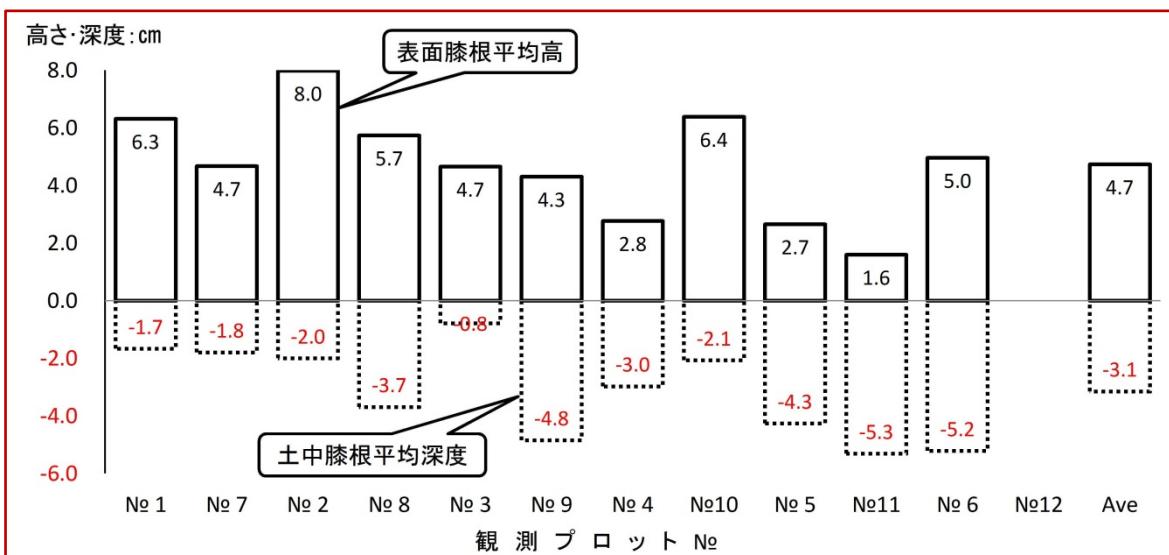
グラフ3 各調査地点における膝根の高さ・深度

表面膝根の全体平均高は4.7cmとなり、生立木の多い調査ポイントで平均を上回る結果となった。土中膝根の全体平均深度は-3.1cmであった。No.6、No.9、No.11のポイントで平均を上回る結果となった。
