森の巨人たち百選のオヒルギの樹勢回復試験について

西表森林環境保全ふれあいセンター 野邊 忠司

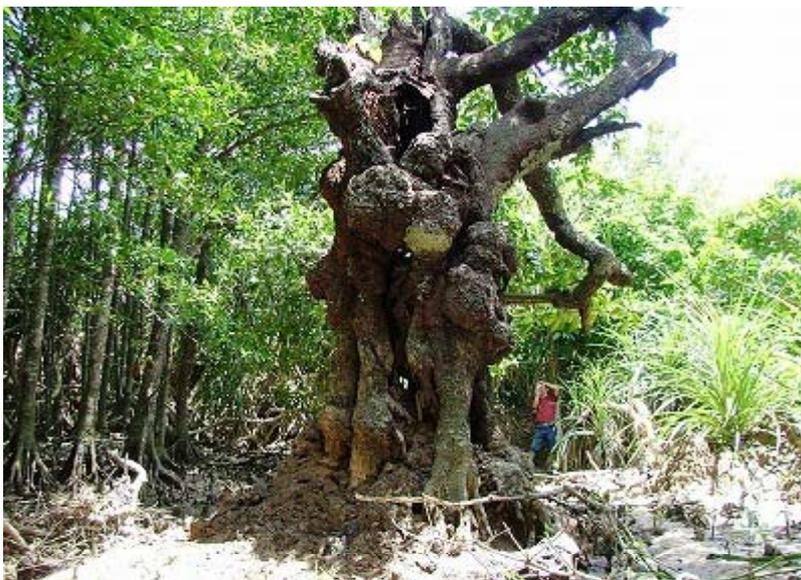
写真 1 森の巨人たち百選のオヒルギ

調査の結果、オヒルギについては、残された枝を台風等の被害から守るために、防腐防蟻加工された木製支柱を鳥居型に組み枝を支えること、オヒルギ周辺の地盤がオキナワアナジャコによる土砂の集積のために上がっていることから土砂を除去すること、乾燥

防止等のためにオヒルギから約 2 m 下流側に流れている沢の水をオヒルギの上流側にも流れるように溝を作設すること、腐朽による空洞が樹幹上部まであることから、腐朽している箇所を除去し、防腐剤を塗った後、根系の発達を促進するため自然素材で作られた材料を空洞部に詰め込むこと、樹勢の変化を

今回、残された2本の枝を台風等の被害から守るために、防腐防蟻加工された木製支柱を鳥居型に組み支えること、オヒルギ周辺の堆積している土砂を取り除くこと、乾燥防止のためにオヒルギから約2m下流側に流れている沢の水をオヒルギ上流側にも流れ

るように溝（幅 1m × 深さ 30cm × 長さ 10m）を作設するとともに大雨時に溝が土砂で埋まらないように溝の陸側に土嚢を積むこと、腐朽している箇所を除去し、防腐剤を塗った後、空洞部への新たな根系の発達を促すためピートモスと粉炭の混合物を充填し、その上に着生植物の侵入防止とオキナワアナジャコによる充填物の移動を防止するためグラスガードを塗布すること等の樹勢回復措置を行ったところでありますが、ア・オヒルギ周辺の堆積土砂を取り除いたことにより、これまで満潮時でもオヒルギの根が直接汽水に浸らなかつたが、浸るようになるとともに膝根も表れるようになったこと、イ・乾燥防止のために溝を作設することにより、満潮時以外でもある程度水分を保つことができるようになったこと等の樹勢を回復するための条件が整ったところです。

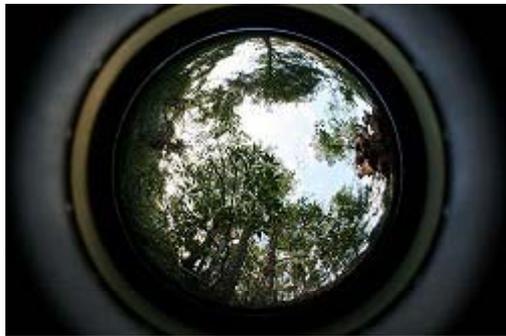
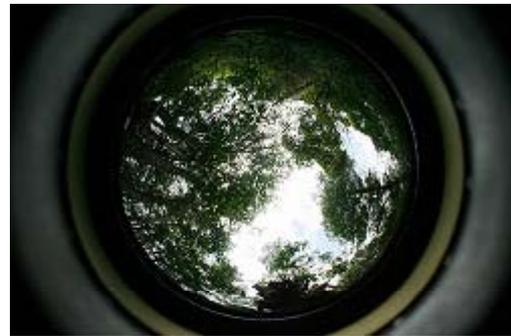
光環境の変化については、モニタリングサイト設置時点と 6 ヶ月後の開空度を比較すると開空度測定点の 5 箇所全てで低下がみられ、平均で約 9 % 低下しました。下記の写真は測定点 2 のもので、開空度は 9 % 低下しました。

写真 - 2 モニタリングサイト設置時点

写真 - 3 6 ヶ月後

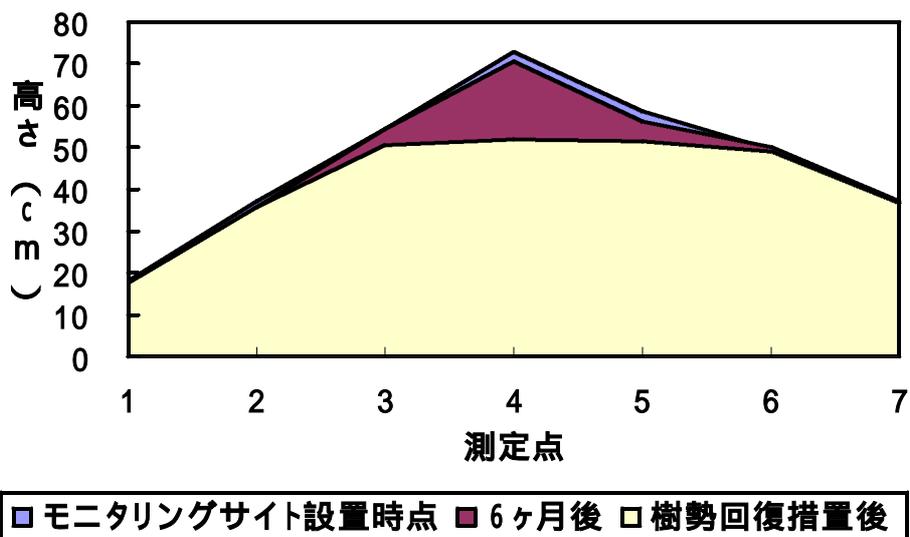
図 - 3 地盤高

モニタリングサイト設置時点から 6 ヶ月後までの地盤高はほとんど変化はなく、樹勢回復措置（オヒルギ周辺の地盤がオキナワアナジャコによる土砂の集積のために上がっていることから、土砂を除去）のためにオヒルギ周辺の土砂を取り除いたことにより、測定点 4 と 5 の地盤が下がり、オヒルギが生育している地盤は平らになりました。このことにより、これまで満潮時でもオヒルギの根が直接汽水に浸りませんでしたが、浸るようになるとともに膝根も表れるようになり、樹勢回復が期待できます。
