仲間川木道周辺のモニタリングについて

平成 21 年 5 月 25 日
西表森林環境保全ふれあいセンター

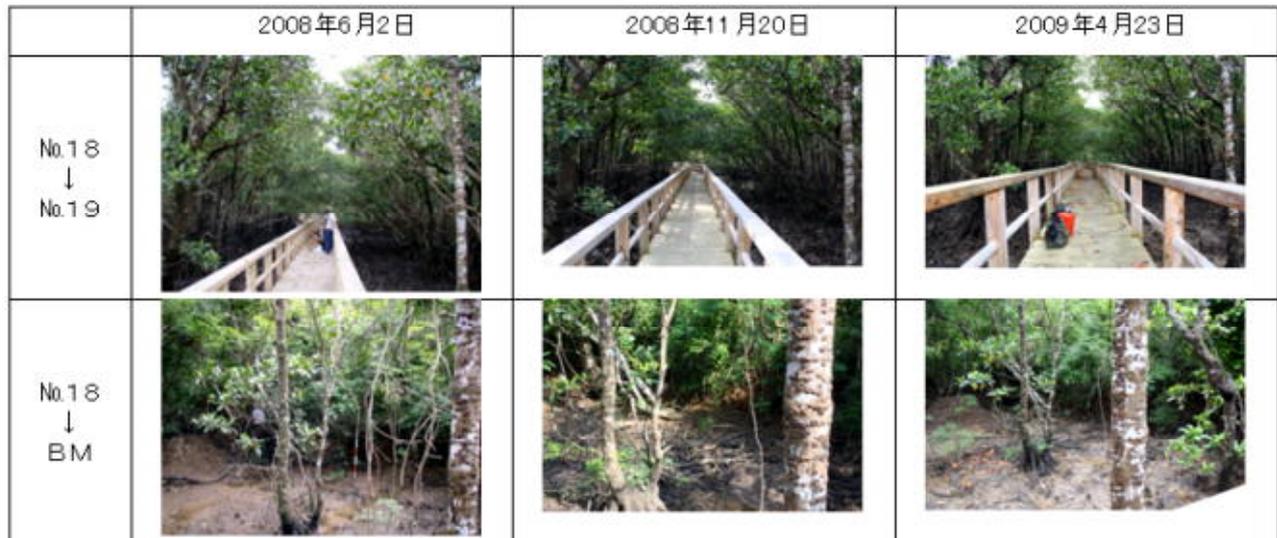
写真 - 5 マングローブ林内の定点観察

カメラによるマングローブ林の定点観察では、オヒルギの倒木の状況が撮影されており、生育本数の減少等を裏付ける結果が得られた。

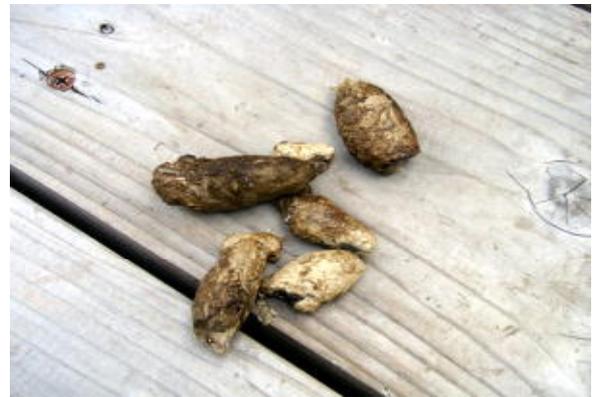
ガイド等によるモニタリング情報として、木道上でのイリオモテヤマネコの糞の発見は、この地域において活動していることを確認したものである。

写真 - 6 木道上で確認されたイリオモテヤマネコの糞(2008年12月)
